平成21年1月9日
原子力安全対策課
(20-91)
<13時資料配付>

高速増殖原型炉もんじゅ 屋外排気ダクトの腐食孔の原因と対策について

屋外排気ダクトの腐食孔の確認について(原因と対策)

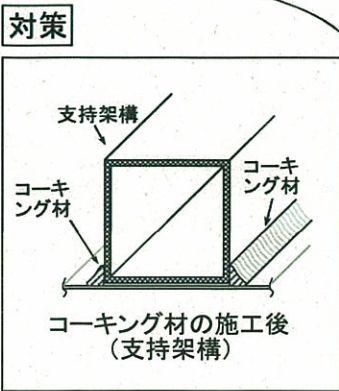
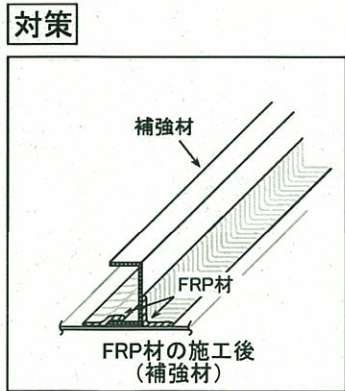
高速増殖原型炉もんじゅ（定格電気出力28.0万kW）は停止中であるが、平成20年9月4日から、原子炉補助建物屋上にある屋外排気ダクト※¹について、計画的な外面腐食補修のため、鋼板塗装などの作業を行っていたところ、平成20年9月9日15時30分、腐食孔（横約2cm、縦約1cm）を発見した。

排気ダクトから切り出した腐食孔を含む金属板について、メーカ工場にて詳細な調査を行った結果、いずれも排気ダクトの外面に腐食による減肉と、腐食性物質である塩化物イオンの付着が確認された。

排気ダクトは、海に面した屋外に設置されているため、外表面は塩害腐食の発生しやすい環境下にあったことに加え、腐食孔が認められた部位については、支持架構の中に雨水が滞留し、滴下する状況で、かつ、腐食孔部が日陰にあり、極め

て長時間湿潤雰囲気であったことにより、腐食が認められた他の箇所 비해、腐食が進行したものと推定した。

短期的な対策として、調査のために切り出した開口部 2 箇所については、排気ダクトの内面から金属板をすみ肉溶接で固定する。外面はコーキング材で雨水の浸入防止を図る。

また、腐食が確認された箇所のうち、肉厚が4.0mm未満の範囲については、腐食が進展しても貫通しないよう排気ダクトの内面から金属板を当て、すみ肉溶接で固定する。支持架構および補強材と排気ダクトとのすき間については、腐食の進展を防止する観点からFRP材やコーキング材ですき間を塞ぎ、排気ダクト外面の全面補修塗装を実施し、恒久対策が取られるまでの間は、代表的な箇所を選定し、肉厚測定を継続的に実施する。

さらに、恒久対策として40%出力プラント確認試験の開始前までに安全重要な設備に該当する部分の屋外排気ダクトの取替を実施する。
