## 敦賀発電所2号機の調整運転再開について (高圧タービンからの蒸気漏れ)

## 敦賀発電所 2 号機 サービス建屋換気系排気ダクトの腐食

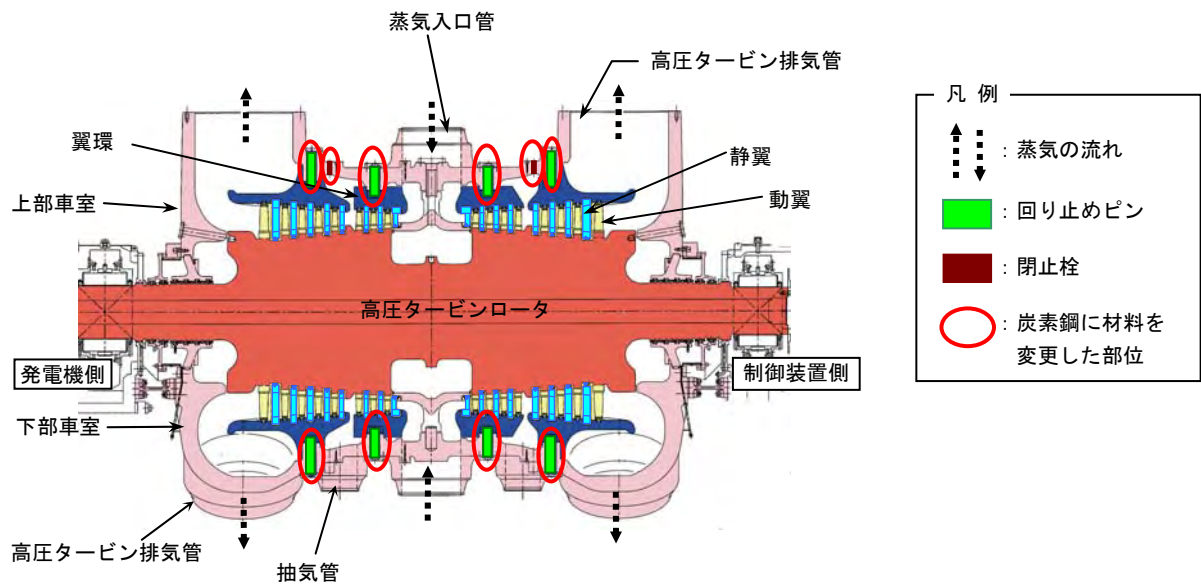
＜高圧タービン対策状況断面図＞

高圧タービン車室を点検した結果、静翼の回り止めピン4本および空気抜き穴の閉止栓1本のスミ肉溶接部に傷が確認された。

蒸気漏れの原因は、今定期検査で取替えた高圧タービンを工場で製作した際、溶接作業時の熱処理が不十分であったため、溶接部で割れが発生したものと推定された。

回り止めピンおよび閉止栓の材質を低温割れの感受性が低い炭素鋼に変更するとともに、溶接の際に必要な温度まで加熱、保持できる電気パネルヒータを用いて確実な熱処理を行った。

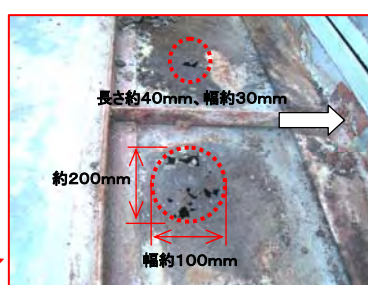
＜腐食状況（代表例）＞

敦賀発電所 1 号機で確認された中央制御室換気空調系外気取り入れダクトの腐食事象（平成 20 年 12 月 11 日、25 日発表済）を踏まえ、敦賀発電所 2 号機の換気ダクトについて点検を行ったところ、サービス建屋内（放射線管理区域）の空気を原子炉補助建屋から排気するために設置されている屋外ダクトの一部に腐食孔が確認されたため、当て板（鋼板）による補修を行った。

当該部は排気ファンにより負圧が保たれており、空気の漏えいは確認されなかった。また、腐食孔周辺の放射能測定を行った結果、検出限界値未満であり、周辺環境への放射能の影響はなかった。
