## 敦賀発電所 1号機の定期検査状況について (中央制御室換気空調系外気取り入れダクトの腐食の原因と対策)

# 中央制御室換気空調系外気取り入れダクト腐食の調査結果 (1/2)

## 中央制御室換気空調系外気取り入れダクト腐食の調査結果（2 / 2）

# 新廃棄物処理建屋換気系ダクトの腐食状況

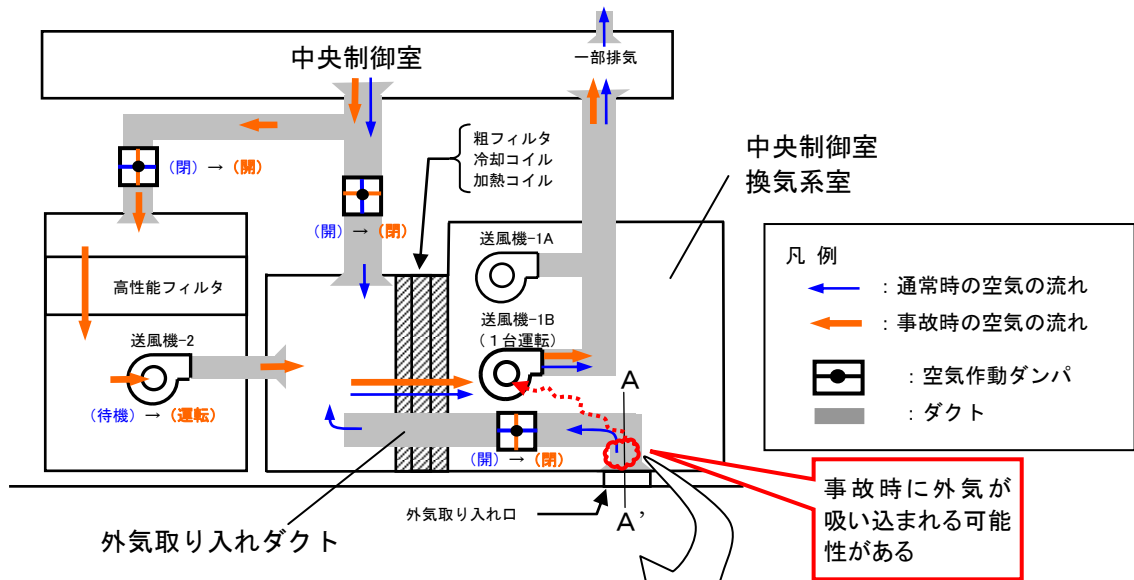
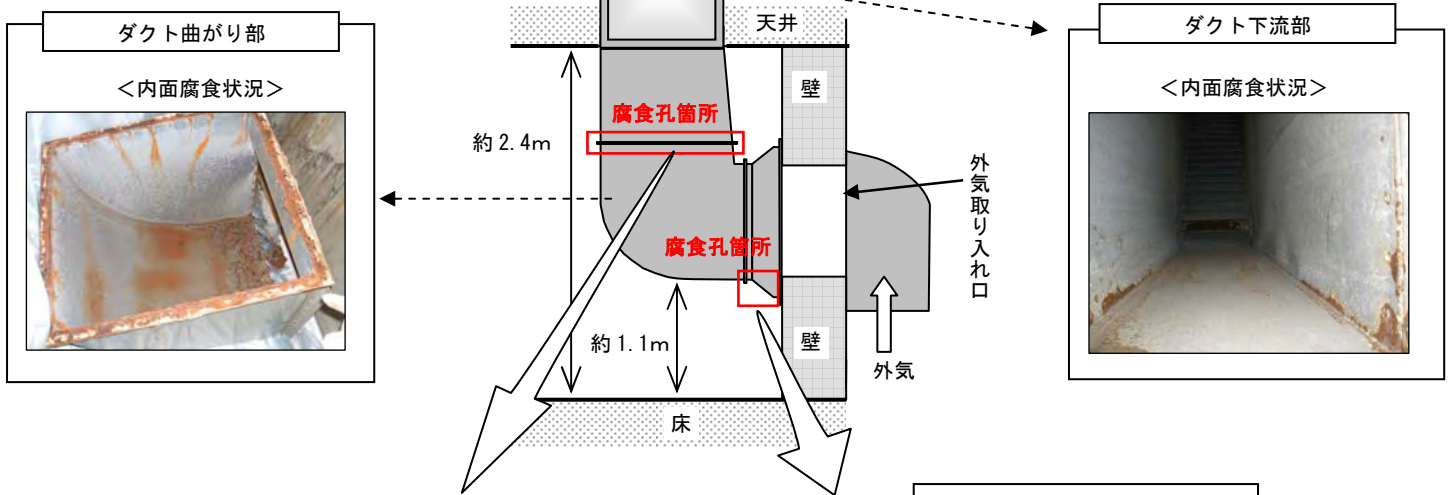
< A-A' 断面 >

当該ダクトの内外を流れる空気の温度差により、ダクト内で結露水が発生し、ダクト内面の接続部等で腐食が進行し貫通に至ったものと推定された。

ダクト側面の繋ぎ目 (フランジ部)

<外面腐食状況>      <内面腐食状況>

腐食孔

リベットとリベット  
穴の隙間に水分が溜りやすい。

外気取り入れ口との接続部

注) 取り外しの際に脱落

ダクト曲がり部

広がった状態で外気取り入れ口に接続されており、水分が溜りやすい。

- ・外気取り入れ口からのダクトは、全て新しいものに取り替える。取替にあたっては、結露水の発生と滞留防止のため、ダクト外側に断熱材を設置するとともに、取り入れ口との接続部を平坦にするなど改善する。
- ・この外気取り入れダクトについては、今後、3年に1回内面点検を行う。

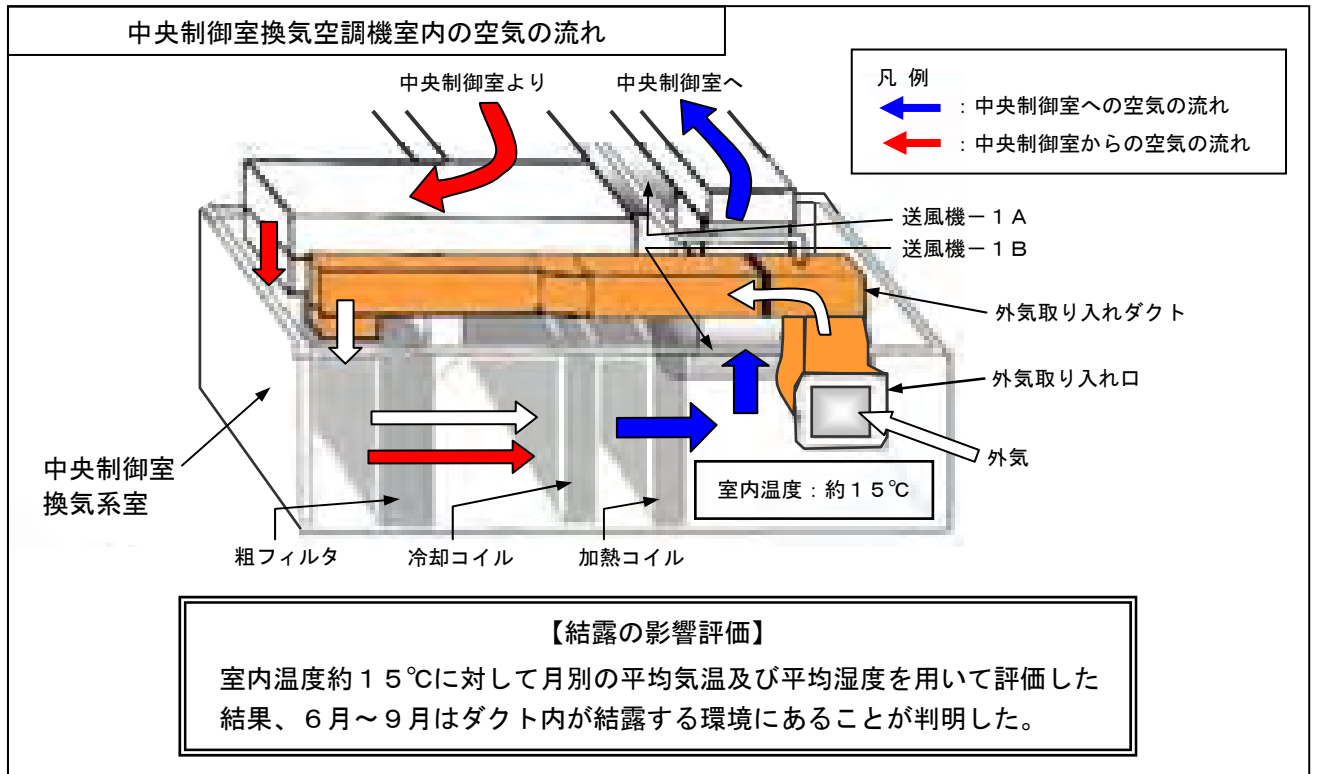
- 建屋外側の雨よけフードに破損等もなく、その影響は殆どないと推測された。
- ・結露水の発生について検討した結果、ダクト内外の温度差が大きい時期（夏場）に、ダクト内で結露水が発生する可能性があるとして評価された。  
その理由は、ダクト取り入れ口では外気温に応じた空気を取り入れられるが、この空気を冷却するなどし、一定温度（約15℃）に保った後、ダクト外側の室内から中央制御室に供給する系統構成となっているためと推定された。
  - ・取り外した箇所以外についても内面視点検等を行ったところ、当該部下流のダクト内面にも軽微な腐食が認められた。

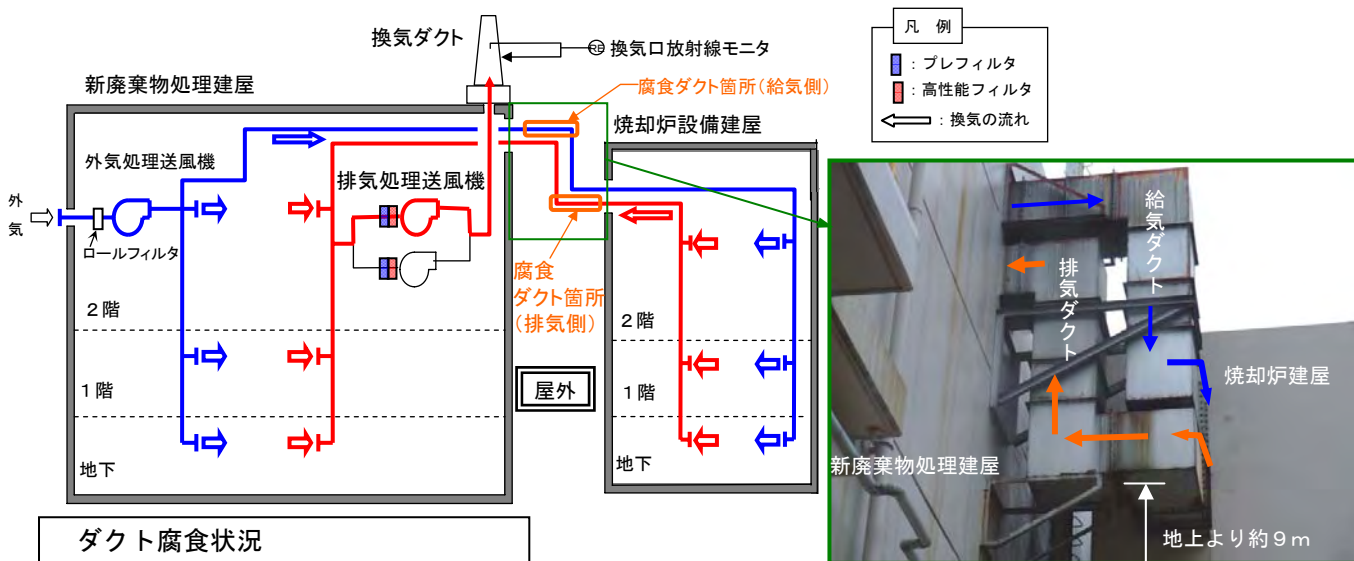
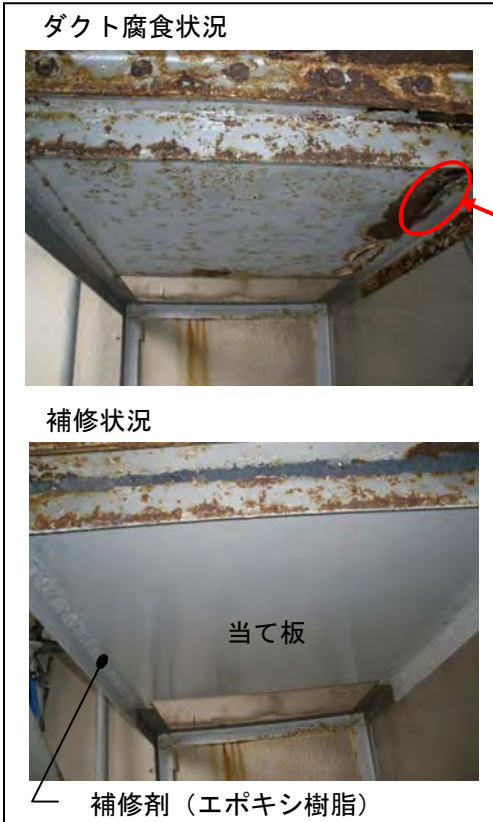
給気ダクト腐食部  
貫通1箇所  
(約7cm×約1cm)

排気ダクト腐食部  
貫通6箇所  
(幅約15mm~35mm)

敦賀発電所1号機で確認された中央制御室換気空調系外気取り入れダクトの腐食事象（平成20年12月11日、25日発表済）を踏まえ、換気系ダクトについて点検を行っていたところ、平成20年12月31日、屋外巡視点検にて新廃棄物処理建屋換気系<sup>\*</sup>の屋外ダクトの一部に腐食が確認されたことから足場を設置し、平成21年1月8日に貫通部1箇所を確認しました。貫通部については金属板等で覆い、応急修理しました。当該部については、今定期検査中に新品のダクトに取替える予定です。

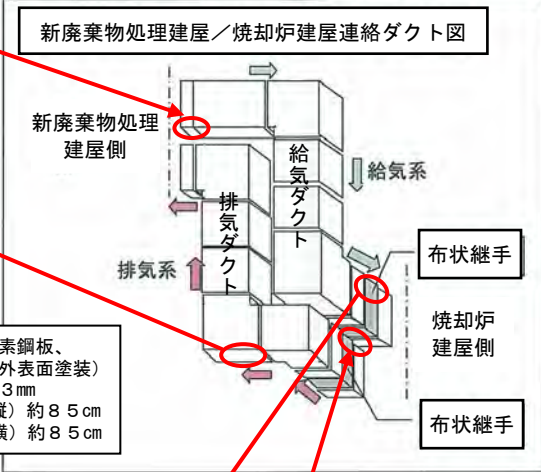
ダクト材質：炭素鋼板、  
(外表面塗装)  
ダクト厚さ：約3mm  
ダクト寸法：(縦)約85cm  
(横)約85cm
