平成21年4月1日
原子力安全対策課
(2 1 - 1)
<11時記者発表>

美浜発電所2号機の第25回定期検査開始について

美浜発電所2号機（加圧水型軽水炉；定格電気出力50.0万kW）は、平成21年4月3日から約4カ月の予定で第25回定期検査を実施する。検査を実施する主な設備は次のとおりである。

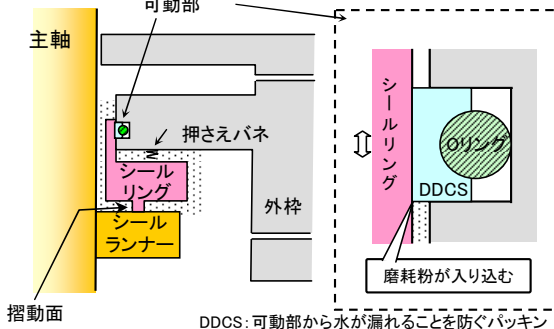
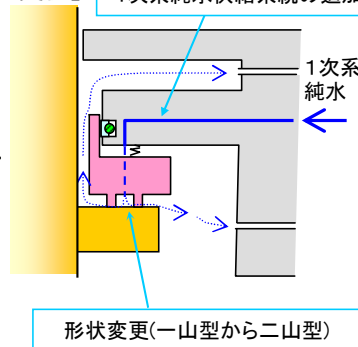
軸シール部の変更内容

- ①シールランナーとシールリングが接触することにより、水が漏れ出ることを防止
- ②シールリングの磨耗粉が発生
- ③水の流れが僅かであるため、磨耗粉が滞留
- ④シールリングとDDCSの接触面に磨耗粉が入り込む
- ⑤シールリングの上下方向の動きが鈍くなる

1次系純水を常時流すことにより、シールの摺動面で発生した磨耗粉をシール部より排出

1次系純水供給システムの追加

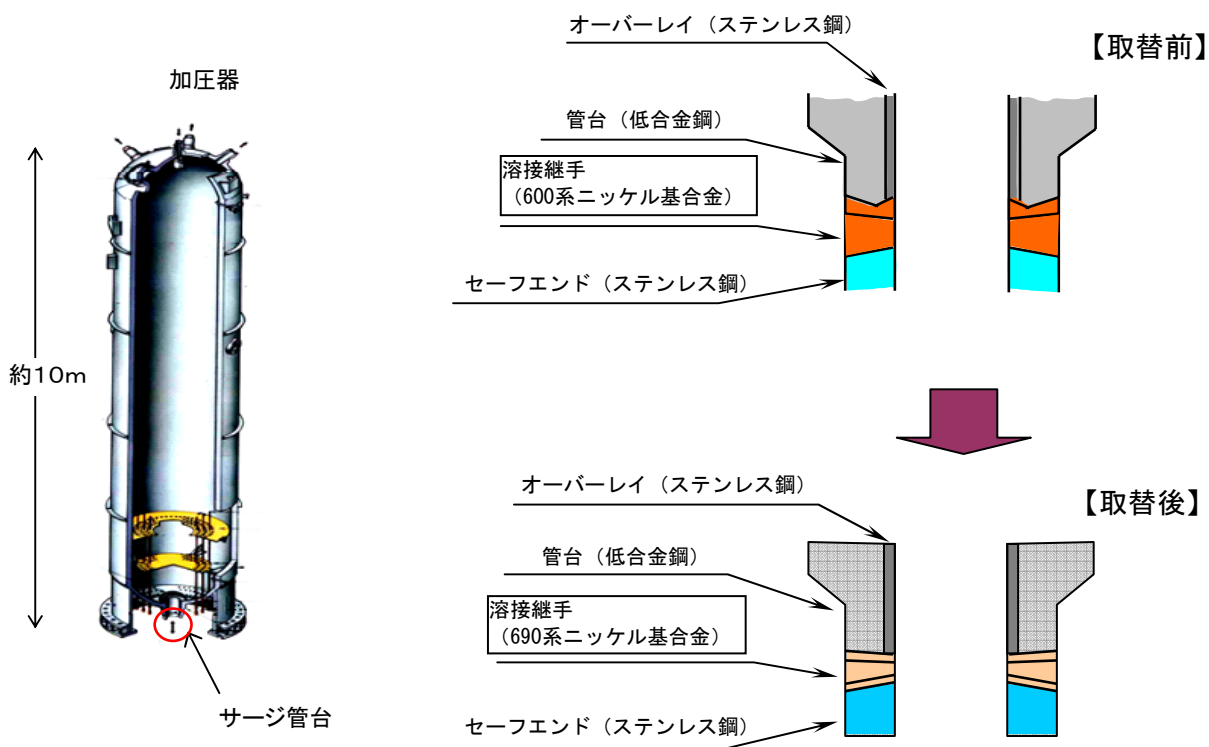
加圧器管台取替概要

国内外PWRプラントにおける応力腐食割れ事象を踏まえ、予防保全対策として、加圧器サージ管台について、600系ニッケル基合金で溶接された管台から耐食性に優れた690系ニッケル基合金で溶接された管台に取り替える。

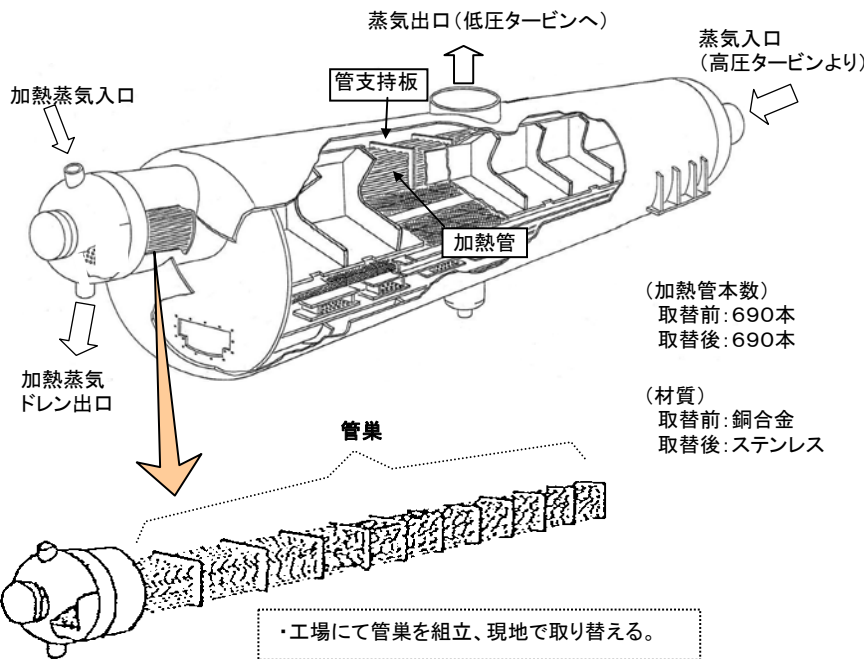
湿水分離加熱器概要図

美浜1号機の第22回定期検査(平成18年)において、湿水分離加熱器A号機の加熱管に損傷が確認された事象を踏まえ、湿水分離加熱器3台の加熱管を取り替える。

この事象の原因については、加熱管の直管部外表面に加工されているフィンが、最終管支持板と干渉したことによるものと推定されたことから、取替え後の加熱管は、最終管支持板近傍の直管部にフィン加工をしないこととする。また、あわせて、加熱管の材質を銅合金から耐食性に優れたステンレスに変更する。

1A, 1B, 2B-湿水分離加熱器

(材質)
 取替前:銅合金
 取替後:ステンレス

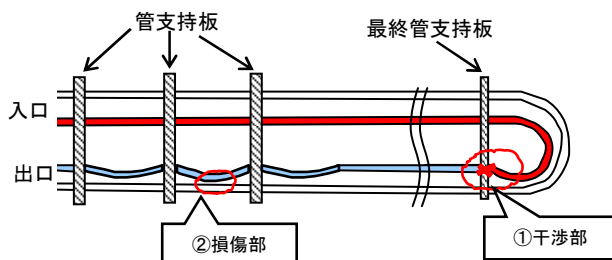
美浜1号機第22回定期検査で確認された湿水分離加熱器A号機加熱管の損傷事象概要

- ①加熱管の入口部と出口部の温度差により熱伸び量が差が生じ、加熱管の外表面フィンと最終管支持板が干渉した。
- ②その後の熱伸びにより加熱管に曲がりが生じ、隣接管と接触した。その際、両管の外表面のフィン同士が偶発的にかみ合うとともに、管支持板とひっかかった
