## 大飯発電所2号機の原子炉起動と調整運転の開始について (第22回定期検査)

大飯発電所2号機（加圧水型軽水炉；定格電気出力117.5万kW）は、平成21年2月6日から第22回定期検査を実施しているが、4月22日に原子炉を起動し、翌23日に臨界となる予定である。

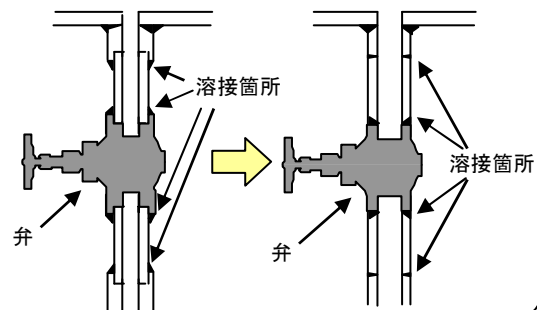
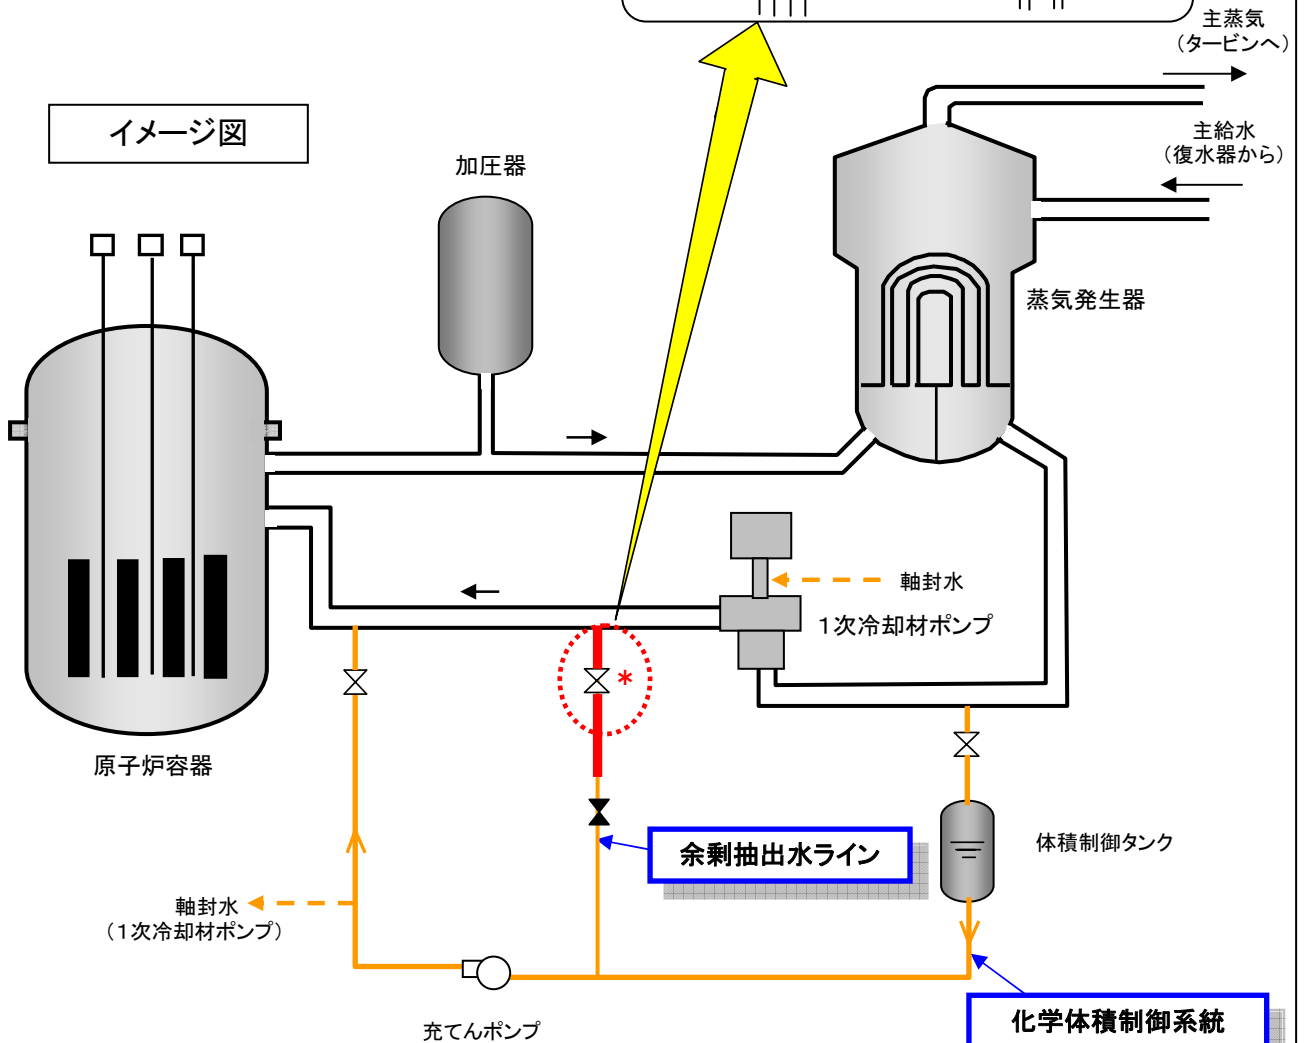
図-2 原子炉冷却系統設備小口径配管他取替工事

国外PWRプラントにおける応力腐食割れ事象を踏まえ、1次冷却材の流れがない配管（高温環境で溶存酸素濃度が高い）の溶接部を、計画的に応力集中の小さい形状に変更しており、今定期検査では化学体積制御系統の配管1箇所について溶接形状を変更した。

国外PWRプラントにおける応力腐食割れ事象を踏まえ、1次冷却材の流れがない配管（高温環境で溶存酸素濃度が高い）の溶接部を、計画的に応力集中が小さい形状に変更しており、今定期検査では化学体積制御系統の配管1箇所について溶接形状を変更した。

また、取替時の作業性を考慮し、対象となる溶接部周辺の弁および配管の一部についても取り替えた。

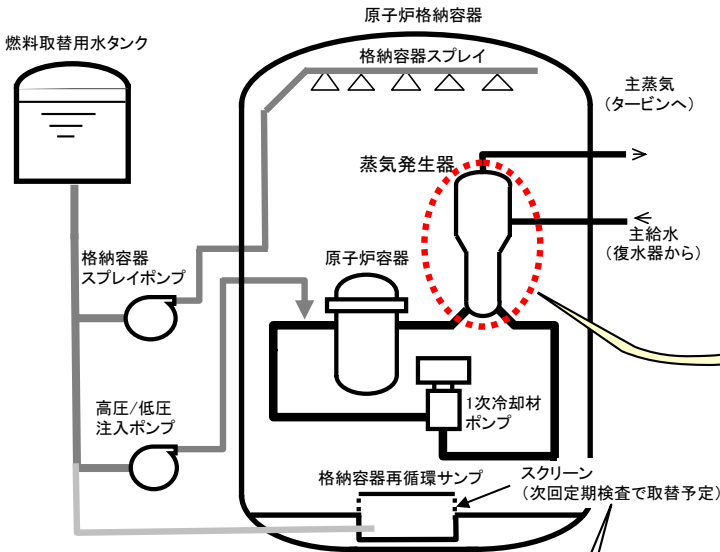
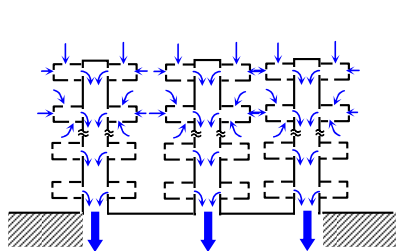
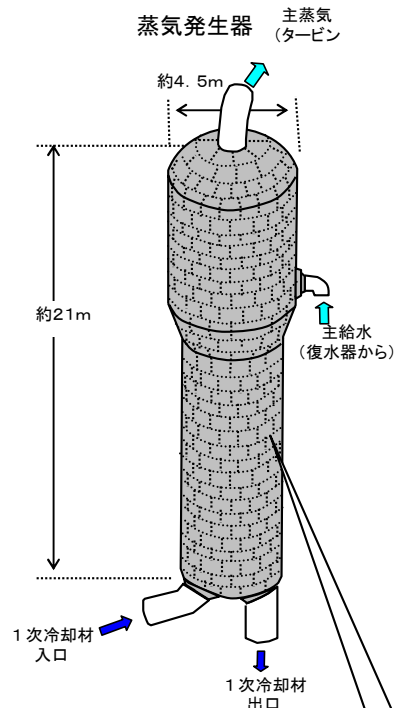
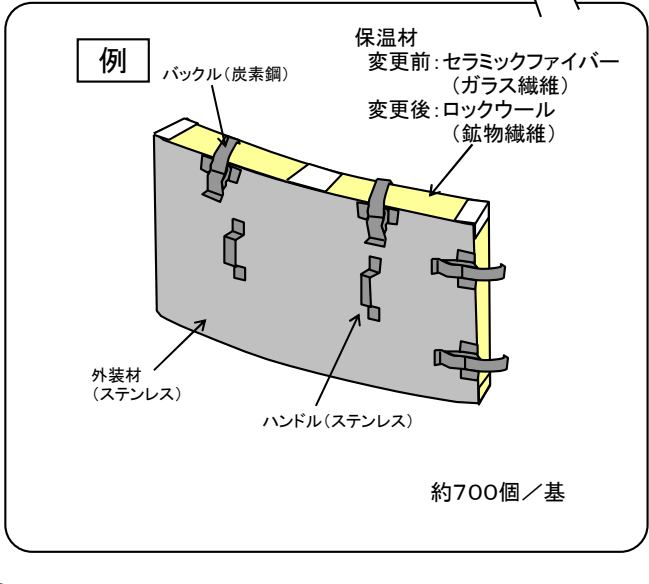
# 図-3 蒸気発生器保温材取替工事

保温材取替工事は、次回定期検査で取り替える表面積が大きいスクリーンを使った事前の試験において、セラミックファイバー製保温材がスクリーンに詰まる可能性が確認されたため実施することとした。

保温材取替工事は、次回定期検査で取り替える表面積が大きいスクリーンを使った事前の試験において、セラミックファイバー製保温材が詰まる可能性が確認されたため実施することとした。

1次冷却材喪失事故時の格納容器再循環サンプスクリーンの異物による機能低下を防止する観点から、蒸気発生器4台のうち2台の保温材について、セラミックファイバー製からロックウール製に取り替えた。また、残り2台の蒸気発生器については、次回定期検査で保温材を取り替える予定である。

今回取替対象 : AおよびD-蒸気発生器  
(BおよびC-蒸気発生器は次回定期検査で取替予定)

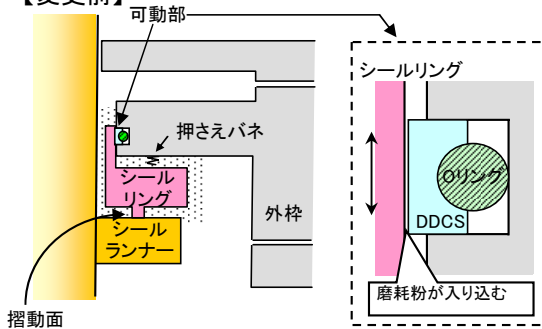
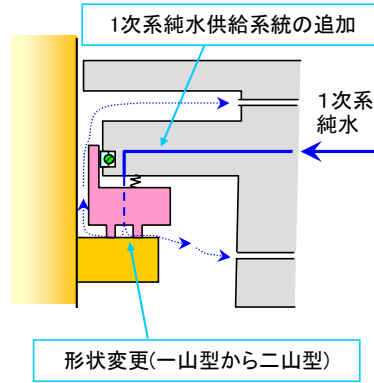
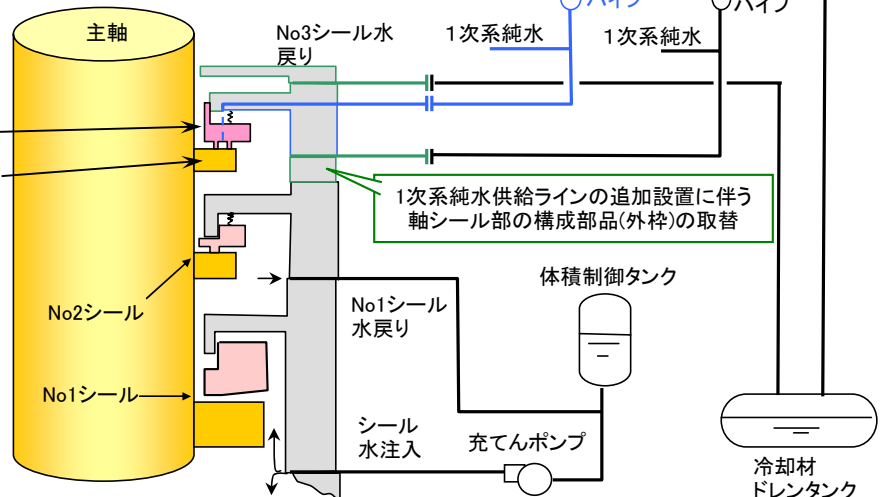
# 図-4 1次冷却材ポンプ軸シール部改造工事

- ①シールランナーとシールリングが接触することにより、水が漏れ出ることを防止
- ②シールリングの磨耗粉が発生
- ③水の流れがわずかであるため、磨耗粉が滞留
- ④シールリングとDDGSの接触面に磨耗粉が入り込む
- ⑤シールリングの上下方向の動きが鈍くなる

設備の信頼性を一層向上させる観点から、シールの摺動面で発生した磨耗粉がシールの動きを阻害することを防止するため、1次冷却材ポンプ4台のNo.3シール部に1次系純水を供給して磨耗粉を排出する系統を新たに設置した。

1次系純水が常時流れることにより、シールの摺動面で発生した磨耗粉をシール部より排出

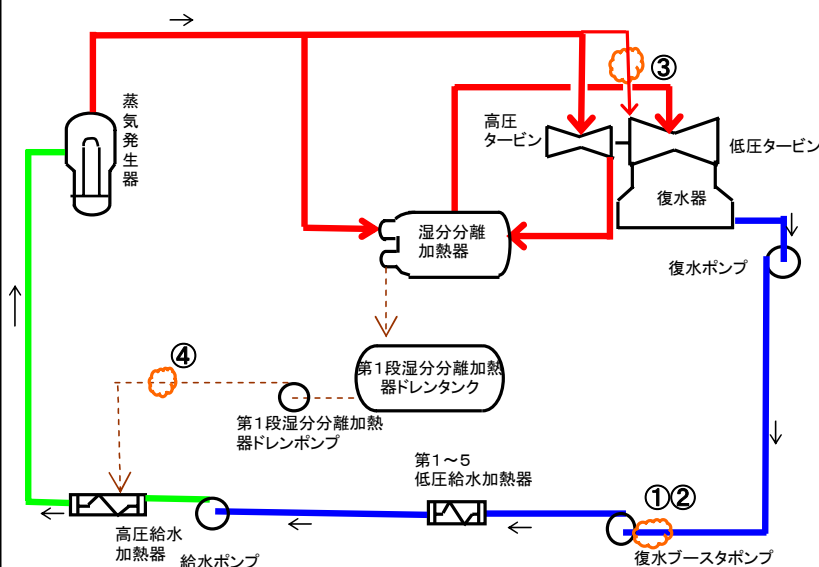
図-6 2次系配管の点検等

○必要最小厚さを下回ると評価された箇所は無かったものの、次回定期検査までに必要最小厚さを下回る可能性があるとして評価された箇所が1箇所確認された。  
当該箇所については、耐食性に優れたステンレス鋼の配管に取り替えた。

- ① 余寿命10年未満で減肉が確認されたため取替えた。(10箇所)  
炭素鋼 ⇒ ステンレス鋼 10箇所
  - ② 配管取替えの作業性を考慮して取り替えた。(13箇所)  
炭素鋼 ⇒ ステンレス鋼 13箇所  
(3箇所追加)
  - ③ 配管の保守性を考慮して取り替えた。(159箇所)  
炭素鋼 ⇒ ステンレス鋼 100箇所  
炭素鋼 ⇒ 低合金鋼 59箇所  
(5箇所追加)
  - ④ 次回定期検査までに必要最小厚さを下回る可能性があるとして評価されたため取り替えた。(1箇所)  
炭素鋼 ⇒ ステンレス鋼 1箇所  
(1箇所追加)
- (合計 183箇所)

○今定期検査開始時には174箇所の配管取替を計画していましたが、次回定期検査までに必要最小厚さを下回る可能性があるとして評価された1箇所、配管取替えの作業性や今後の保守性を考慮した8箇所を追加し、合計183箇所の配管を炭素鋼から耐食性に優れたステンレス鋼又は低合金鋼に取り替えた。
