## 高浜発電所2号機の原子炉起動と調整運転の開始について (第25回定期検査)

高浜発電所2号機（加圧水型軽水炉；定格電気出力82.6万kW）は、平成21年2月25日から第25回定期検査を実施しているが、5月8日に原子炉を起動し、翌9日に臨界となる予定である。

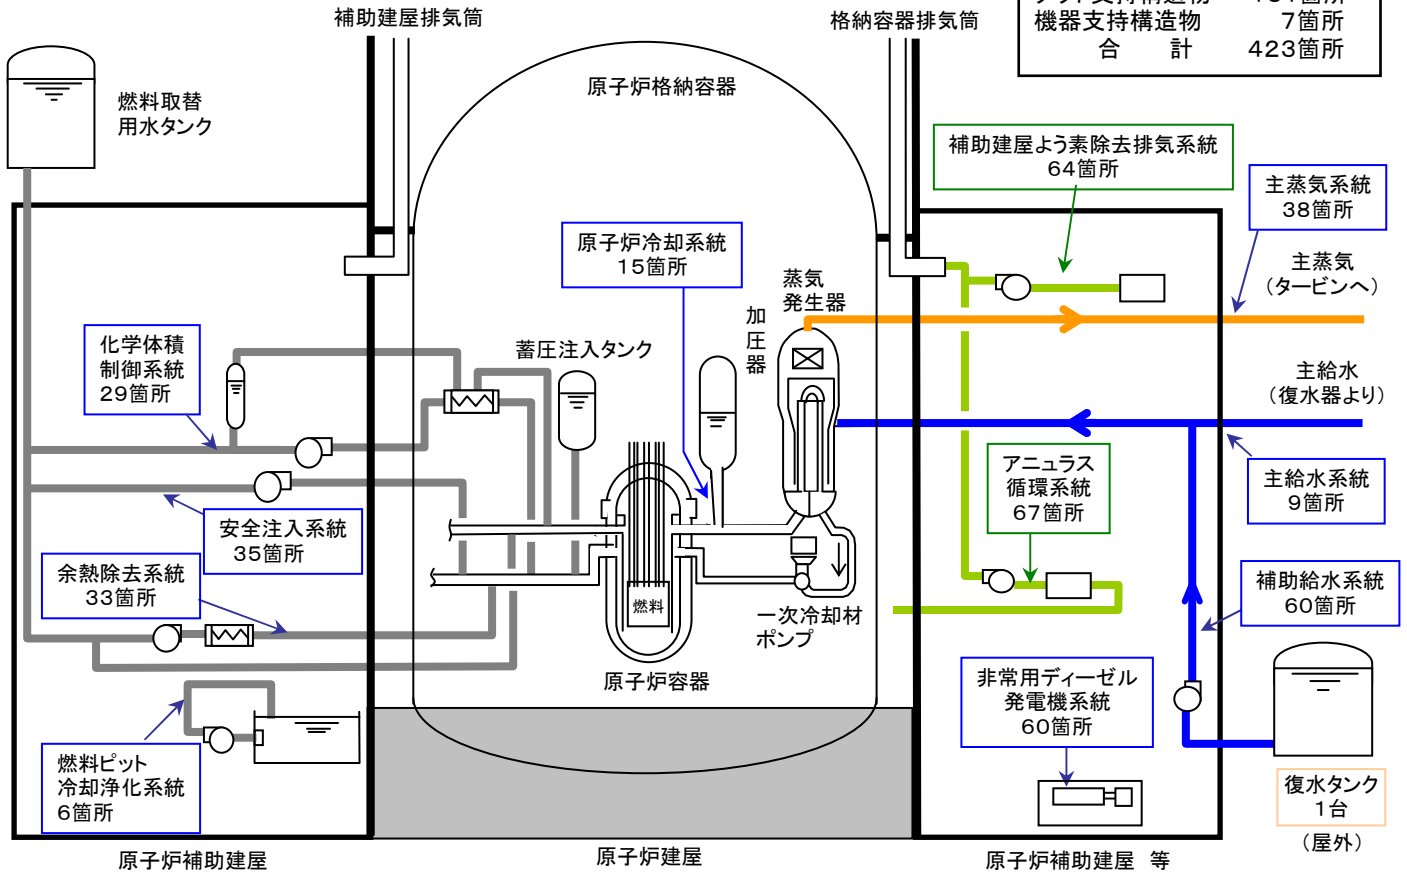
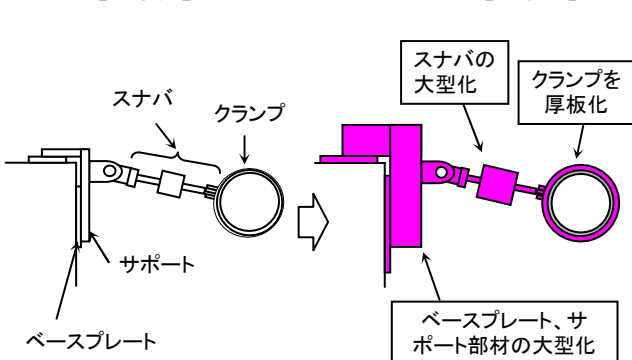
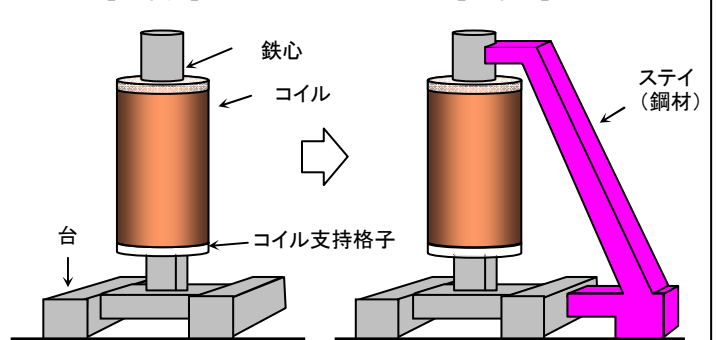
# 図-1 耐震裕度向上工事

既設設備の耐震性を一層向上させるため、原子炉冷却系統や安全注入系統などの配管、アニュラス循環系統や補助建屋よう素除去排気系統などのダクト、復水タンクなどの機器の支持構造物を強化した。

配管支持構造物	285箇所
ダクト支持構造物	131箇所
機器支持構造物	7箇所
合計	423箇所

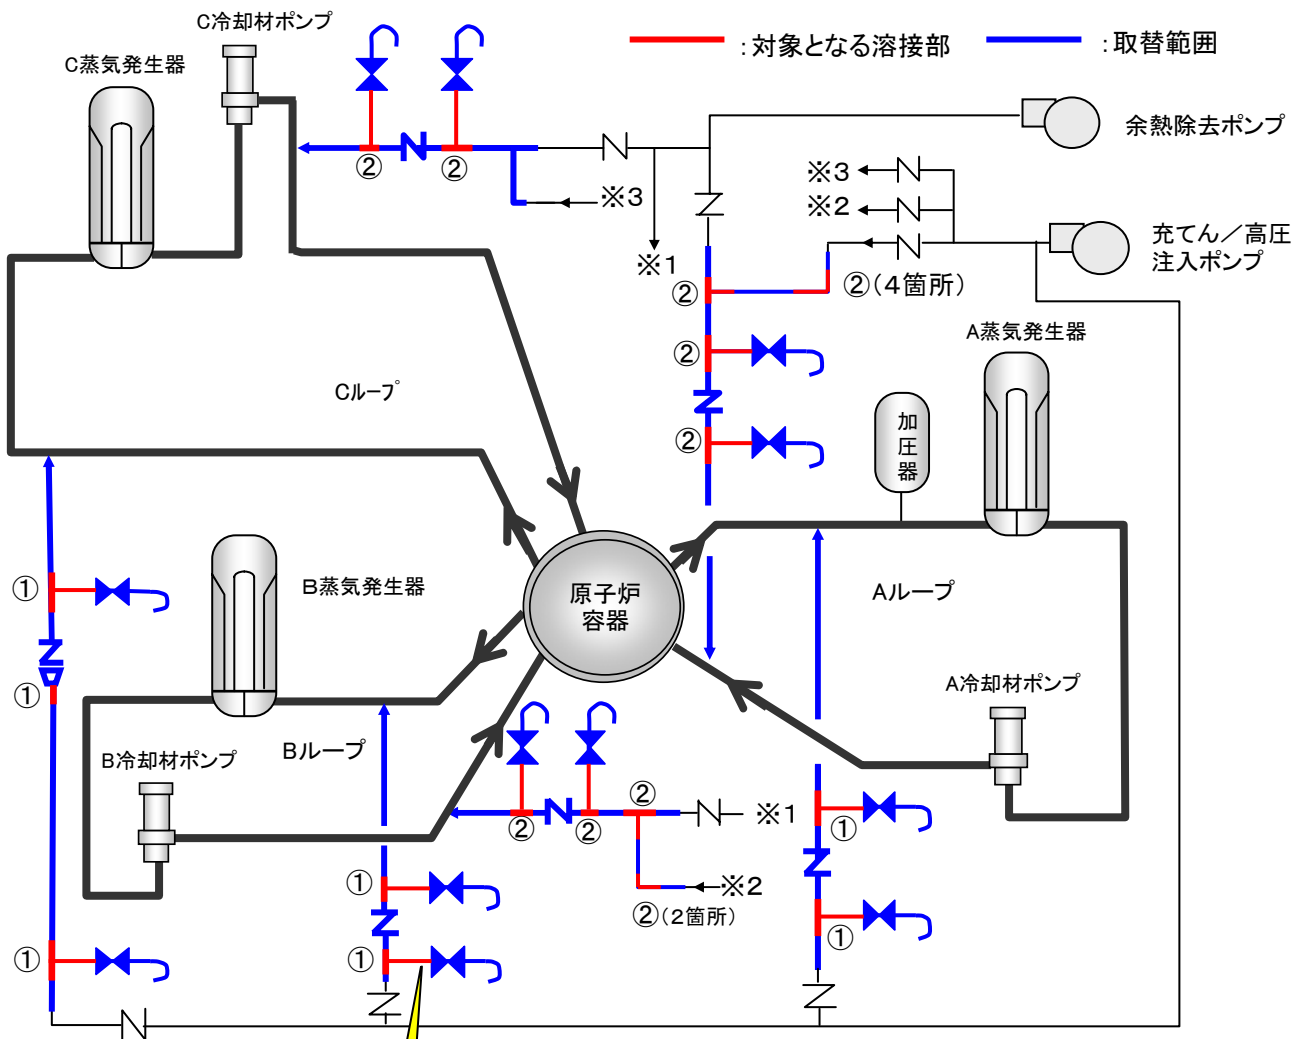
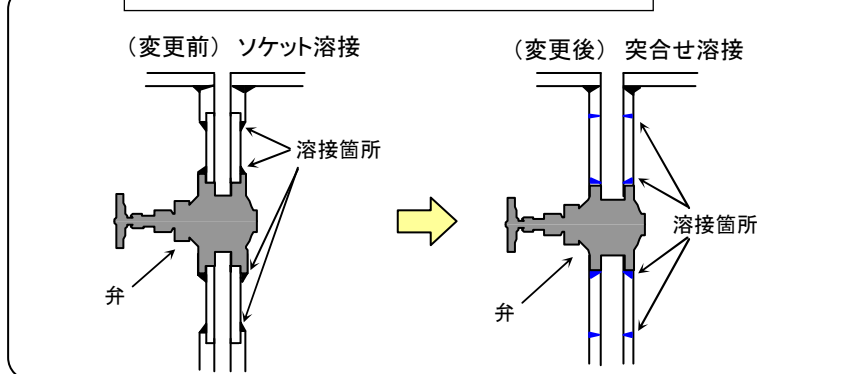
図-2 原子炉冷却系統設備小口径配管他取替工事

国外PWRプラントにおける応力腐食割れ事象を踏まえ、1次冷却材の流れがない配管(高温環境で溶存酸素濃度が高い)の溶接部を、計画的に応力集中が小さい形状に変更しており、今定期検査では、安全注入システムの配管溶接部21箇所について溶接形状を変更した。  
 また、取替作業時の作業性を考慮し、対象となる溶接部周辺の弁および配管の一部についても取り替えた。

系統名	対象箇所数	図中番号	
安全注入系統	高温側安全注入ライン	7	①
	低温側安全注入ライン	14	②

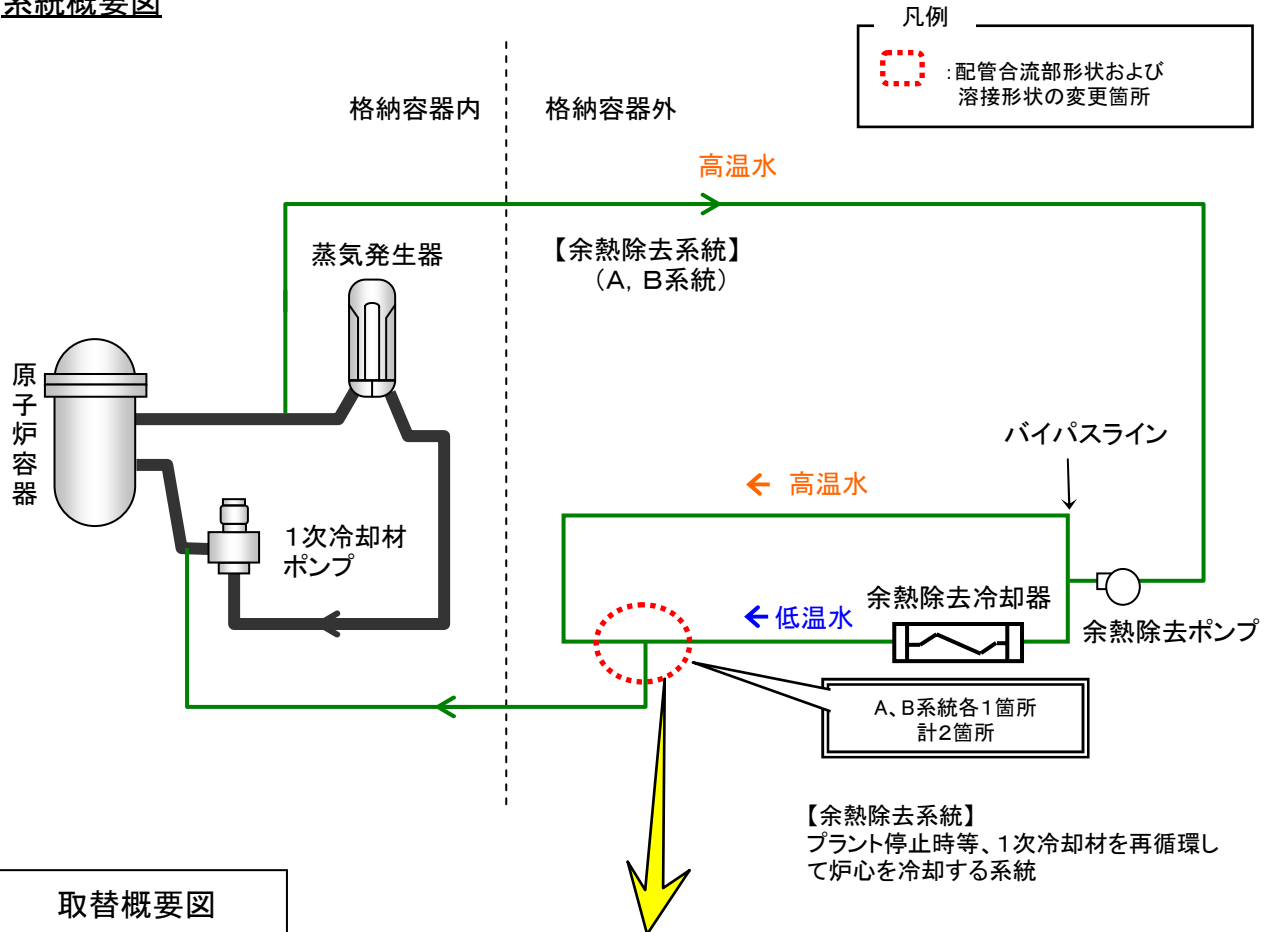
図-3 高サイクル熱疲労割れに係る対策工事

国内外PWRプラントにおける高サイクル熱疲労割れ(温度揺らぎによる熱疲労)を踏まえ、AおよびB余熱除去冷却器バイパスライン合流部の配管2箇所について、温度揺らぎを抑制するため、配管ルートを変更するとともに、応力集中が小さい溶接形状に変更した。

パイパス側の配管を小さくし、高温水と低温水の衝突型から合流型に変更することにより、温度ゆらぎの影響を少なくする。

・溶接裏波を取り除き、応力集中を小さくする。  
・開先形状(狭開先)を変更することにより、溶接残留応力を低減する。

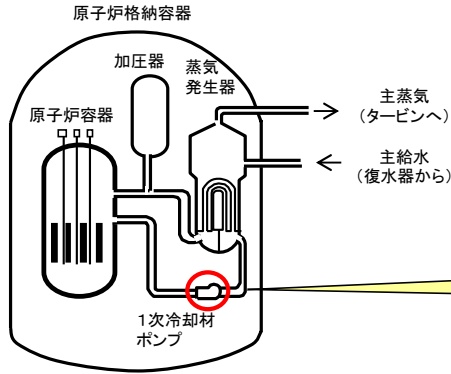
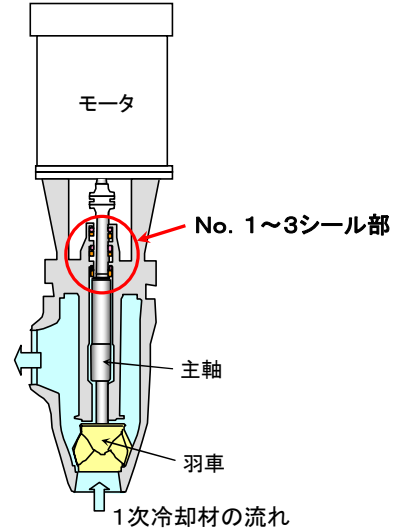
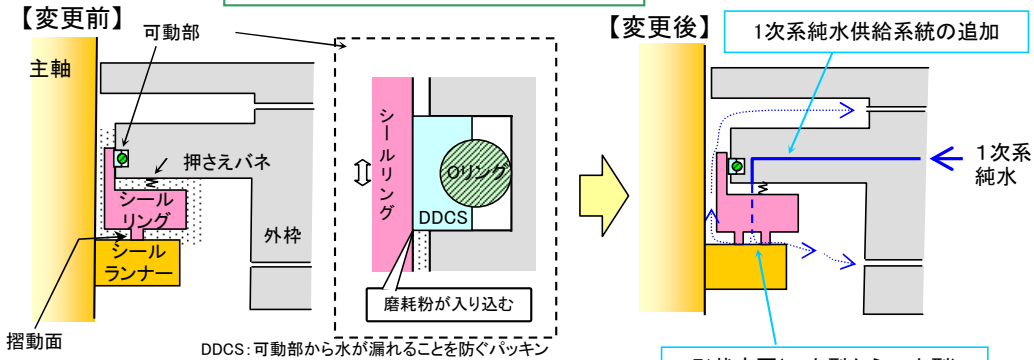
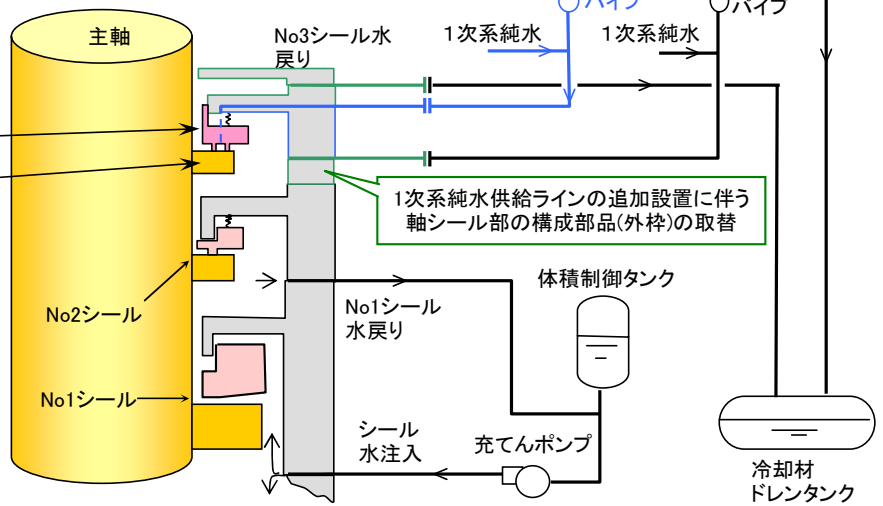
# 図-4 1次冷却材ポンプ軸シール部改造工事

設備の信頼性を一層向上させる観点から、シール部の摺動面で発生した摩耗粉がシールの動きを阻害することを防止するため、1次冷却材ポンプ3台のNo. 3シール部に1次系純水を供給して摩耗粉を排出するシステムを新たに設置した。

- ①シールランナーとシールリングが接触することにより、水が漏れ出ることを防止
- ②シールリングの磨耗粉が発生
- ③水の流れが僅かであるため、磨耗粉が滞留
- ④シールリングとDDCSの接触面に磨耗粉が入り込む
- ⑤シールリングの上下方向の動きが鈍くなる

1次系純水を常時流すことにより、シールの摺動面で発生した摩耗粉をシール部より排出

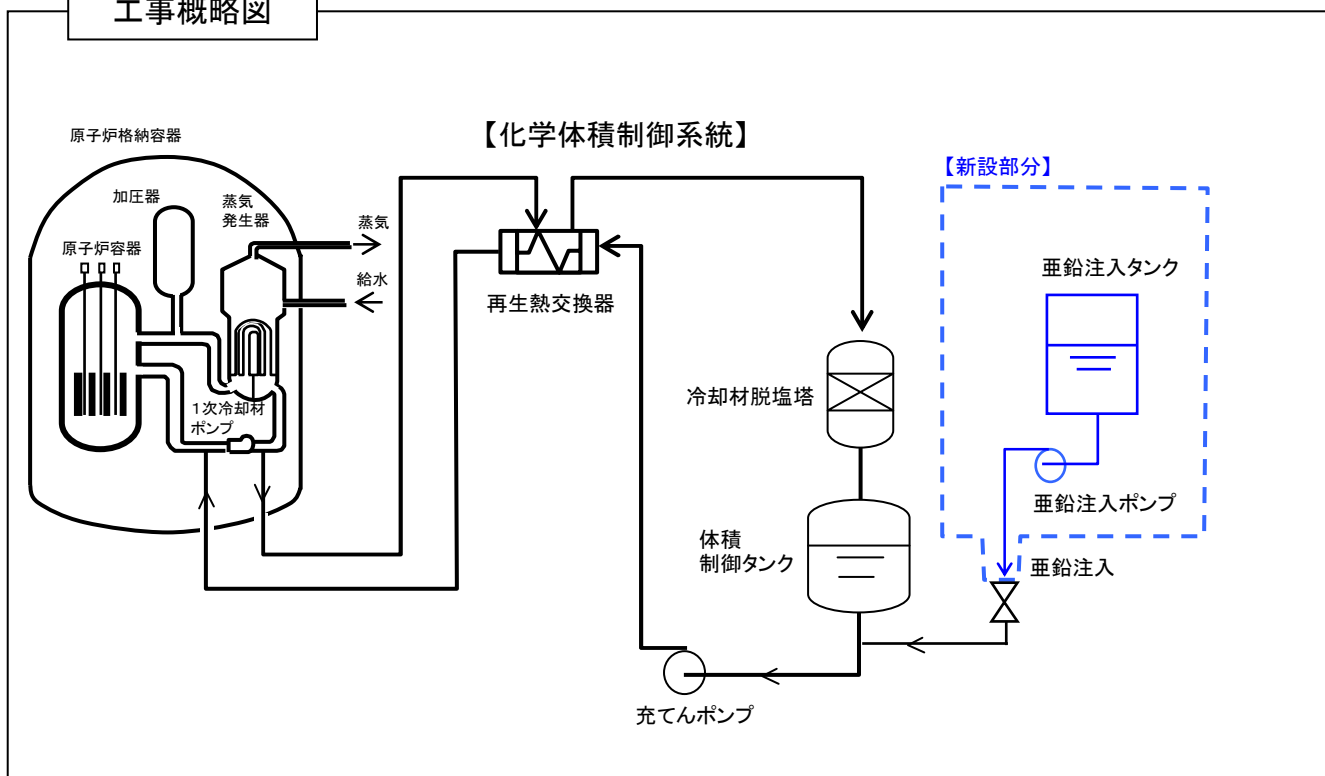
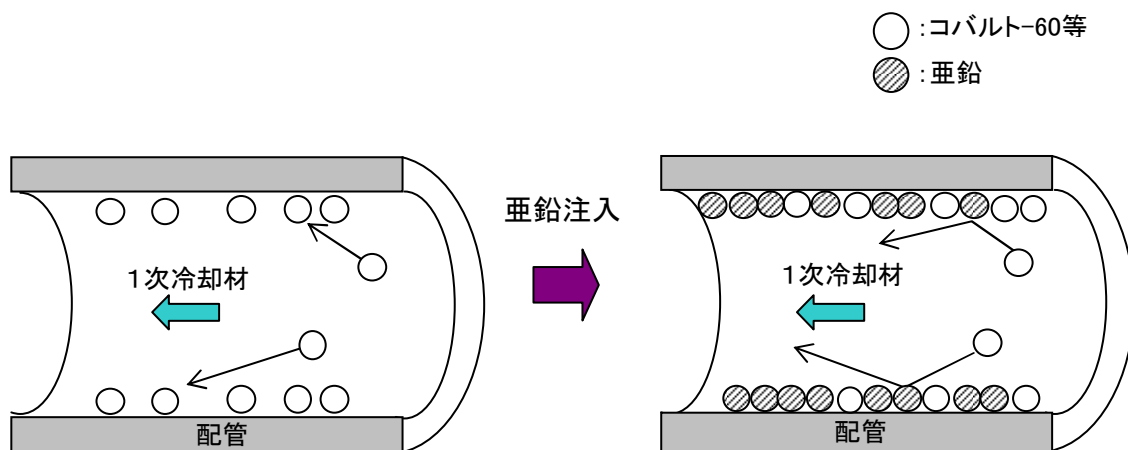
図-5 亜鉛注入装置設置工事

作業員の被ばく低減を図るため、コバルト-60などの放射性物質が機器や配管内表面に付着することを抑制するため、1次冷却材中に亜鉛を注入する装置を化学体積制御系統に設置した。

亜鉛は、機器・配管内表面に皮膜を形成させ、コバルト-60等の放射性物質が付着することを抑制

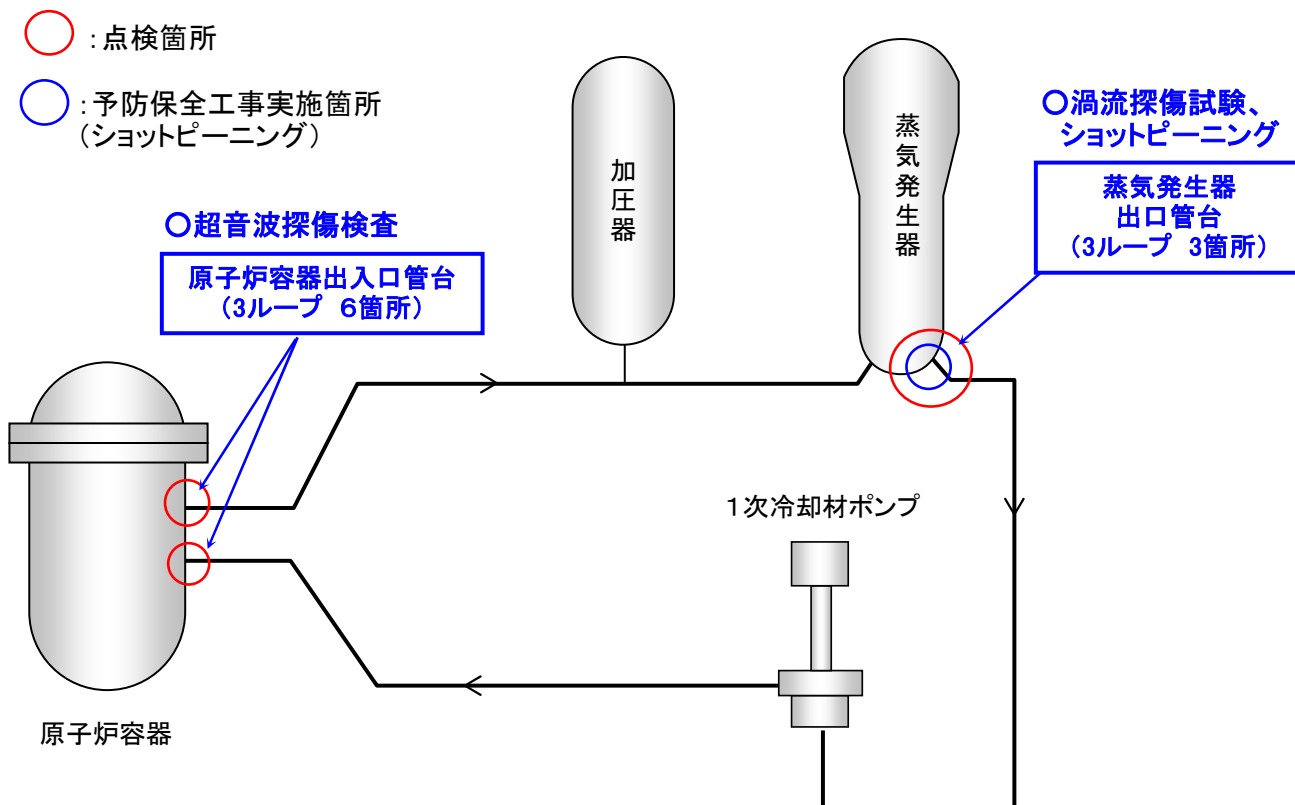
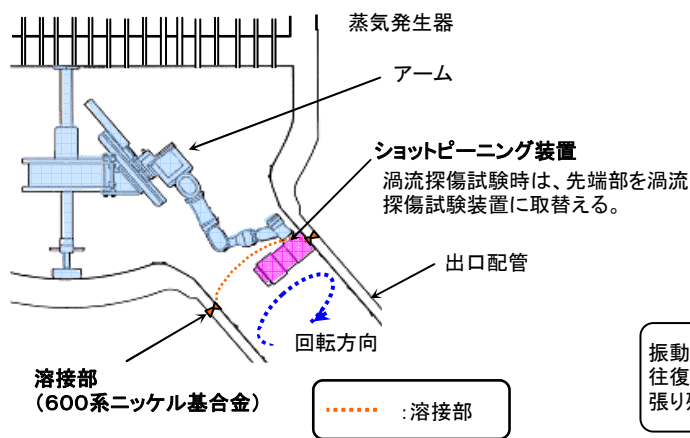
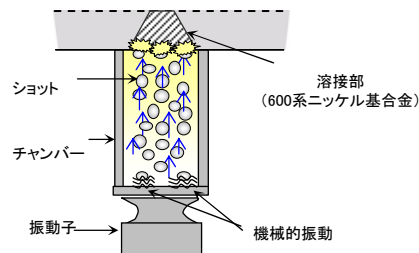
図-6 600系ニッケル基合金溶接部の応力腐食割れに係る予防保全工事

国内外PWRプラントにおける応力腐食割れ事象を踏まえ、600系ニッケル基合金が使用されている原子炉容器出入口管台溶接部について超音波探傷検査を、蒸気発生器出口管台溶接部については渦流探傷試験を実施した結果、異常は認められなかった。

また、予防保全対策として、蒸気発生器出口管台溶接部について、溶接部表面の残留応力を低減させるため、ショットピーニング工事を施工した。

振動子の機械的振動によって、ショット(直径約4mmの金属球)を往復運動させて出口管台溶接部に衝突させ、金属表面近傍の引っ張り残留応力を圧縮応力に変化させる。

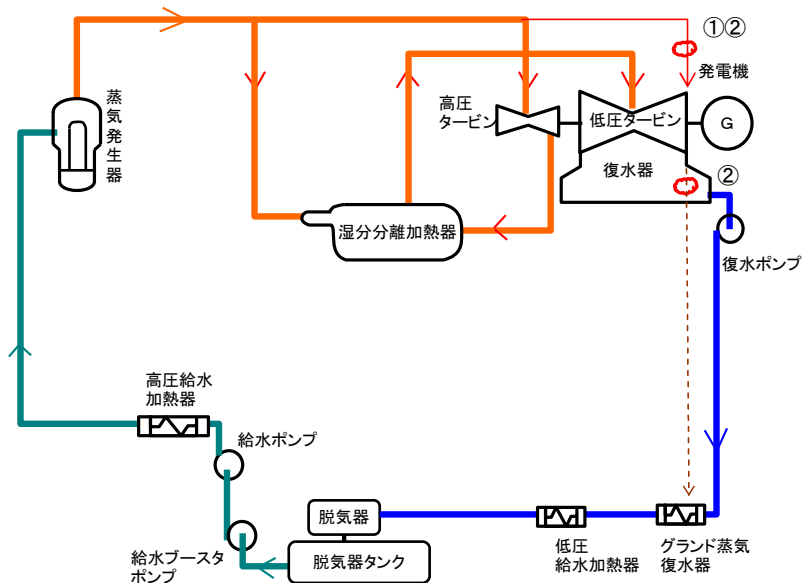
図-7 2次系配管の点検等

高圧排気管の直管部13箇所について、配管内面から目視点検を実施した結果、9箇所の配管内面に減肉傾向が認められたため、超音波検査(肉厚測定)を実施した。

○必要最小厚さを下回っている箇所、および次回定期検査までに必要最小厚さを下回る可能性があるとして評価された箇所はなかった。

○余寿命10年未満で減肉が確認された12箇所、保守性を考慮した20箇所、合計32箇所を耐食性に優れたステンレス鋼もしくは低合金鋼の配管に取り替えた。

- ① 余寿命10年未満で減肉が確認されたため取り替えた(12箇所)  
炭素鋼 ⇒ ステンレス鋼 12箇所
- ② 配管の保守性を考慮して取り替えた(20箇所)  
炭素鋼 ⇒ ステンレス鋼 10箇所  
炭素鋼 ⇒ 低合金鋼 10箇所
