平成21年5月22日  
原子力安全対策課  
(21-11)  
<11時記者発表>

## 高浜発電所3号機の第19回定期検査開始について

高浜発電所3号機（加圧水型軽水炉；定格電気出力87.0万kW）は、平成21年5月24日から約4カ月の予定で第19回定期検査を実施する。定期検査を実施する主な設備は次のとおりである。

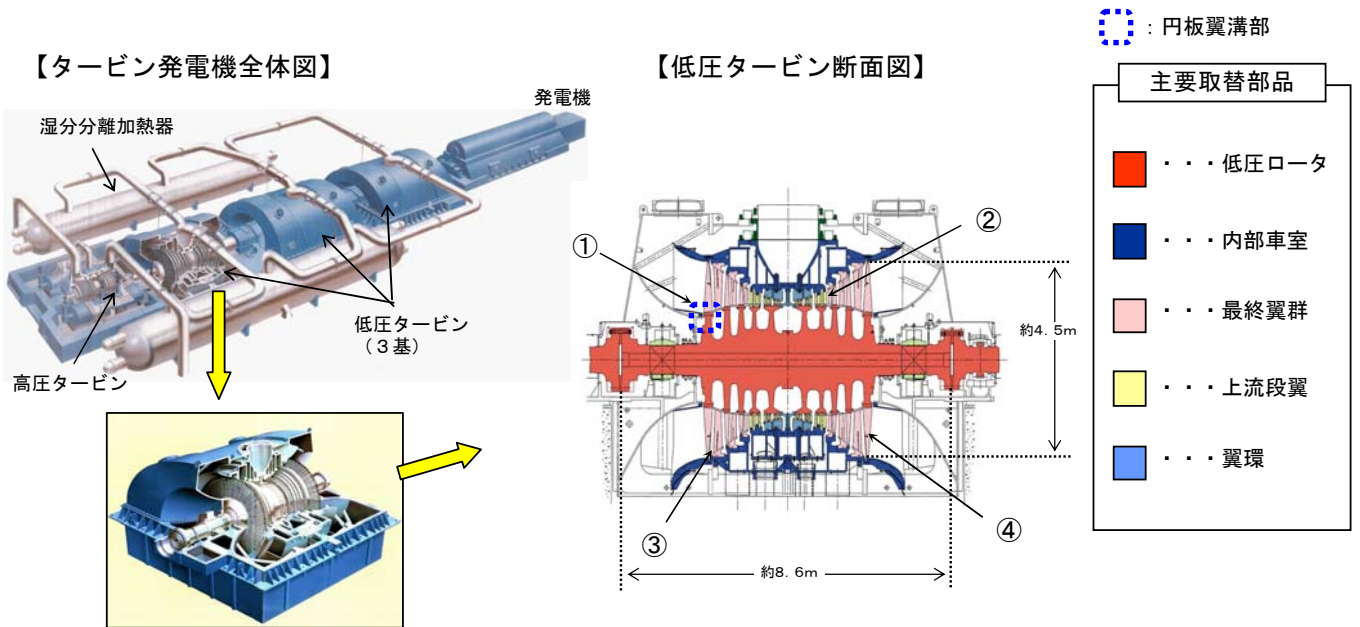
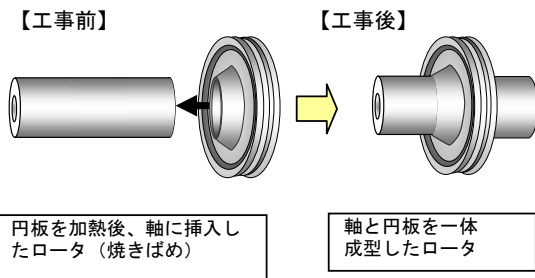
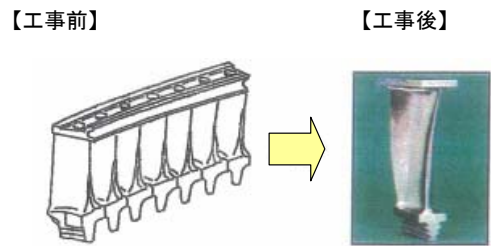
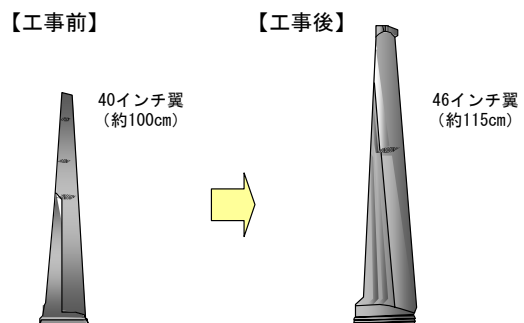
図-1 低圧タービン取替工事

国外で発生した低圧タービン円板の翼取付部における応力腐食割れ事象を踏まえ、予防保全対策として、低圧タービン（3基）について、材料強度の変更、全一体ロータ構造および最新の翼形状などを採用した低圧タービンに取り替える。

国外で発生した低圧タービン円板の翼取付部における応力腐食割れ事象を踏まえ、予防保全対策として、低圧タービン（3基）について、材料の強度変更、全一体ロータ構造および最新の翼形状などを採用した低圧タービンに取り替える。

- ①全一体ロータの採用（応力腐食割れ予防保全対策）  
 ・応力腐食割れ感受性が低い低強度材（降伏応力の低い材料）を使用した全一体ロータを採用

- ②完全3次元流体設計翼の採用（効率向上）  
 ・従来の平行翼から3次元形状とすることにより、翼を通過する蒸気の流れにより発生する損失を低減

- ③ISB翼の採用（信頼性向上）  
 ・遠心力による翼の振り戻りを利用してかみ合わせた全周綴り構造の採用により、振動応力を低減（ISB：Integral Shroud Blade）

- ④最終翼の長大化（信頼性/効率向上）  
 ・最終段動翼を長大化し、蒸気流速を減速させることで、翼振動応力を低減  
 ・最終段動翼を長大化し、排気損失を低減

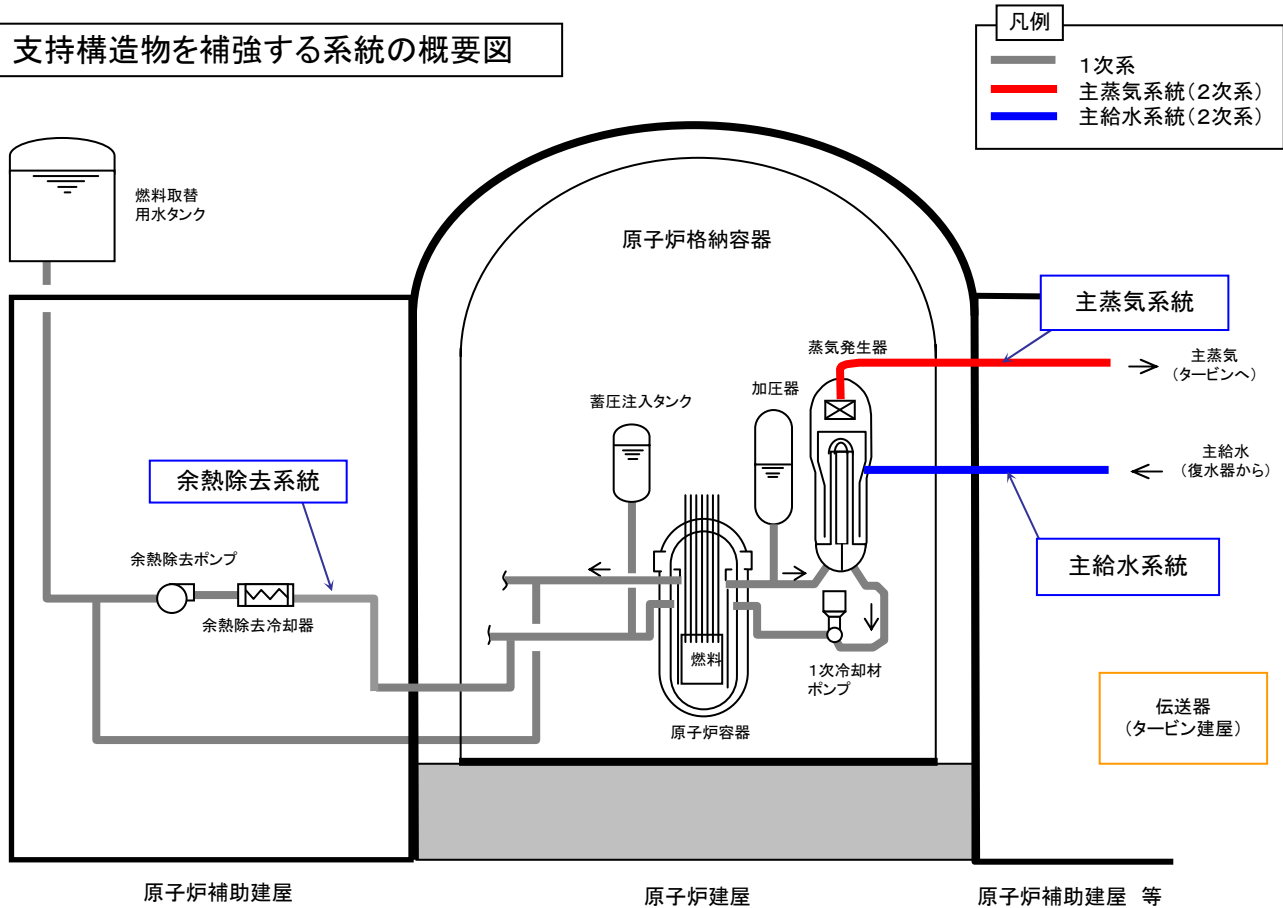
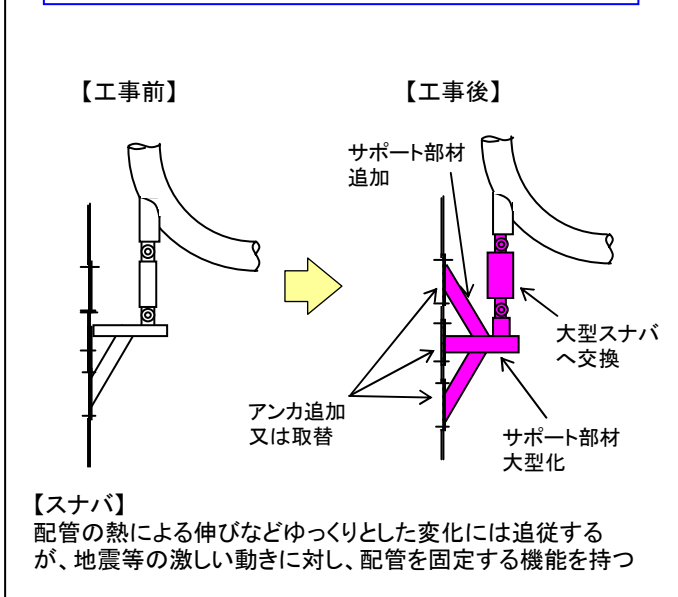
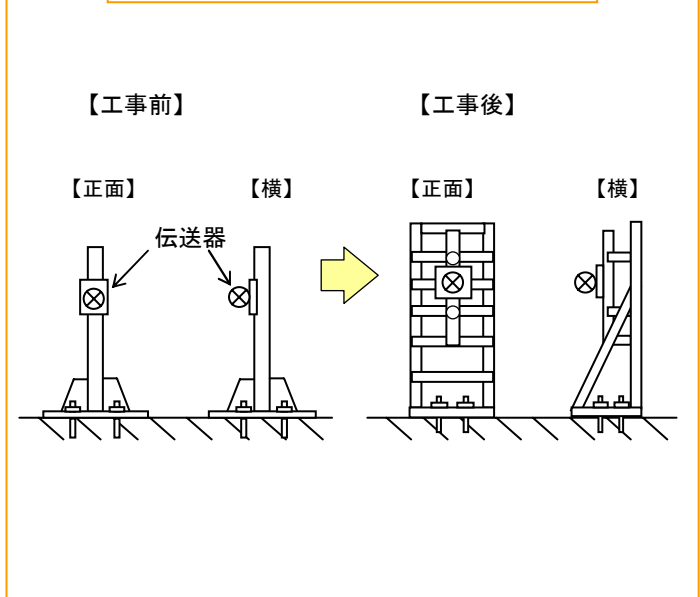
## 図-2 耐震裕度向上工事

既設設備の耐震性を一層向上させるため、余熱除去系統や主蒸気系統などの配管、伝送器の支持構造物を強化する。

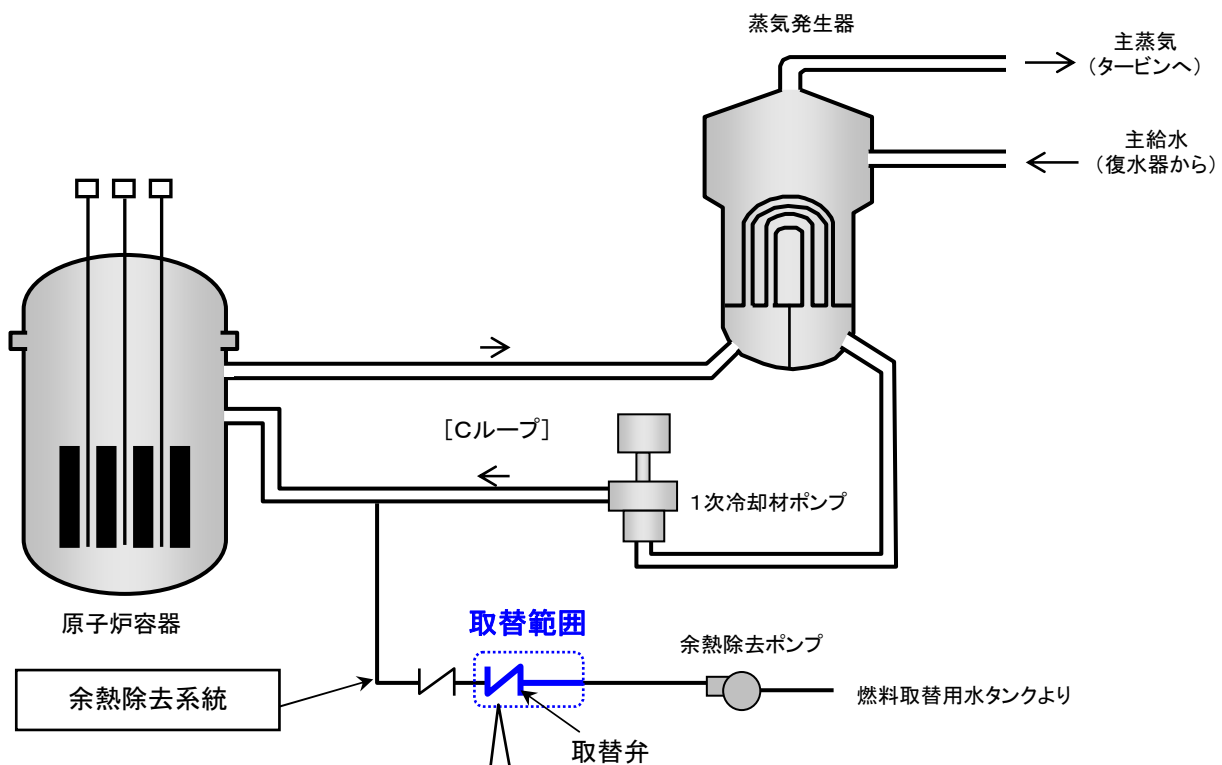
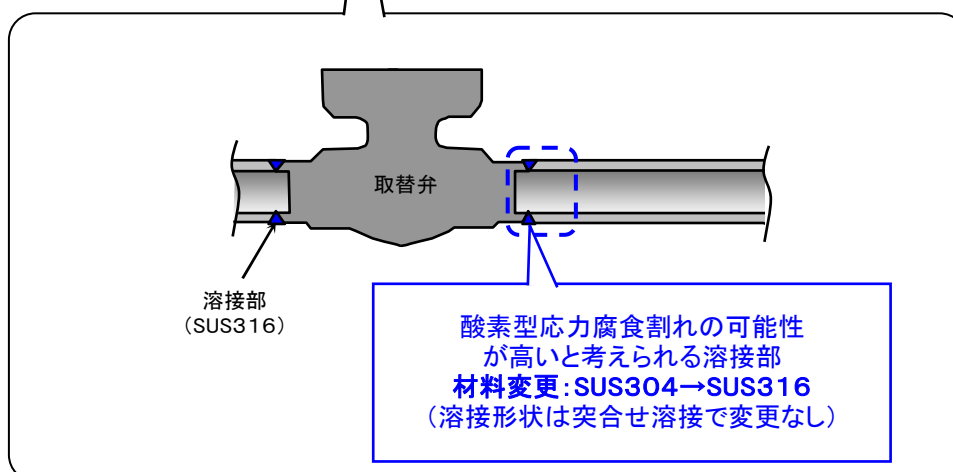
## 図-3 原子炉冷却系統設備小口径配管他取替工事

国外PWRプラントにおける応力腐食割れ事象を踏まえ、1次冷却材の流れがない配管（高温環境で溶存酸素濃度が高い）の溶接部について、計画的に対策工事<sup>\*1</sup>を実施しており、今定期検査では、余熱除去系統の低温側安全注入ラインの配管溶接部1箇所を耐食性に優れた材料に変更する。また、取替作業時の作業性を考慮し、対象となる溶接部周辺の弁および配管の一部についても取り替える。

国外PWRプラントにおける応力腐食割れ事象を踏まえ、1次冷却材の流れがない配管(高温環境で溶存酸素濃度が高い)の溶接部について、計画的に対策工事\*を実施しており、今定期検査では、余熱除去系統の低温側安全注入ラインの配管溶接部1箇所を耐食性に優れた材料に変更する。

また、取替作業時の作業性を考慮し、対象となる溶接部周辺の弁および配管の一部についても取り替える。

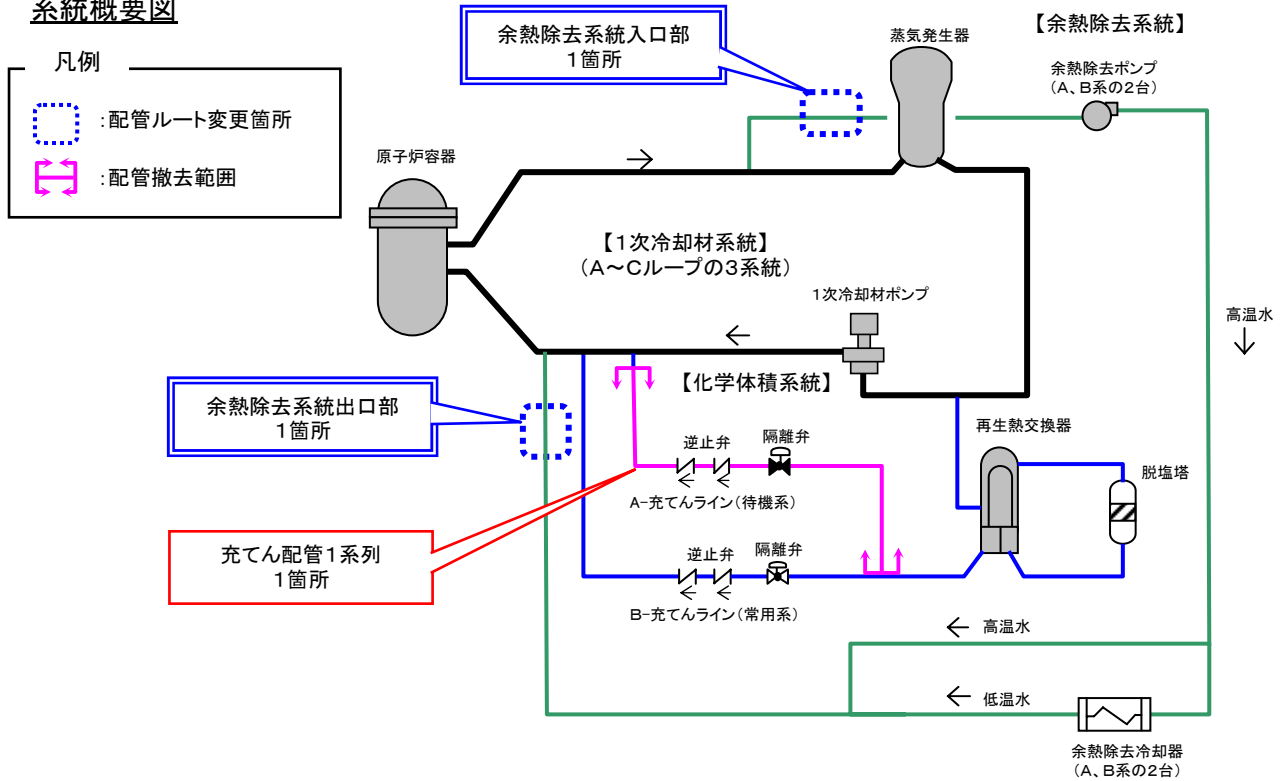
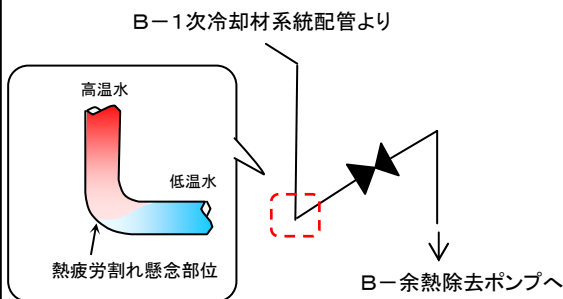
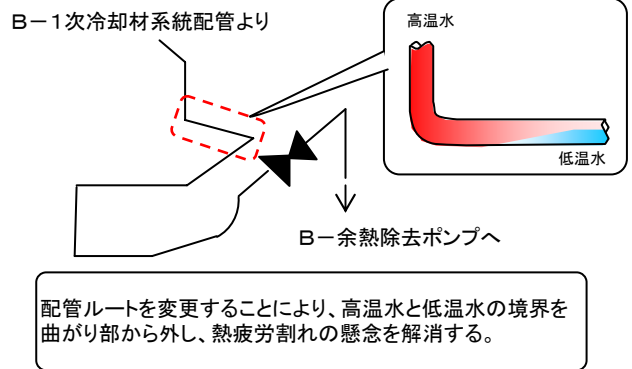
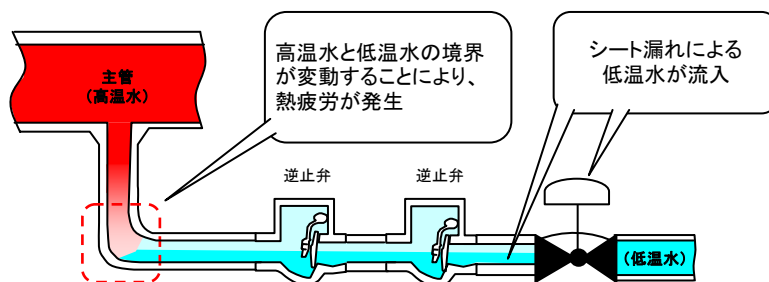
# 図-4 高サイクル熱疲労割れに係る対策工事

国内外PWRプラントにおける高サイクル熱疲労割れ事象（温度揺らぎによる熱疲労）を踏まえ、対策工事を実施する。

余熱除去系統入口配管と出口部配管の2箇所において、熱疲労を抑制するため配管ルートを変更する。

2系列ある充てん配管のうち、熱疲労が発生しやすい、使用していない系列の充てん配管、隔離弁等を撤去する。

国内外PWRプラントにおける高サイクル熱疲労割れ事象(温度揺らぎによる熱疲労)を踏まえ、対策工事を実施する。  
 余熱除去システム入口配管と出口配管の2箇所において、熱疲労を抑制するため配管ルートを変更する。  
 2系列ある充てん配管のうち、熱疲労が発生しやすい、使用していない系列の充てん配管、隔離弁などを撤去する。

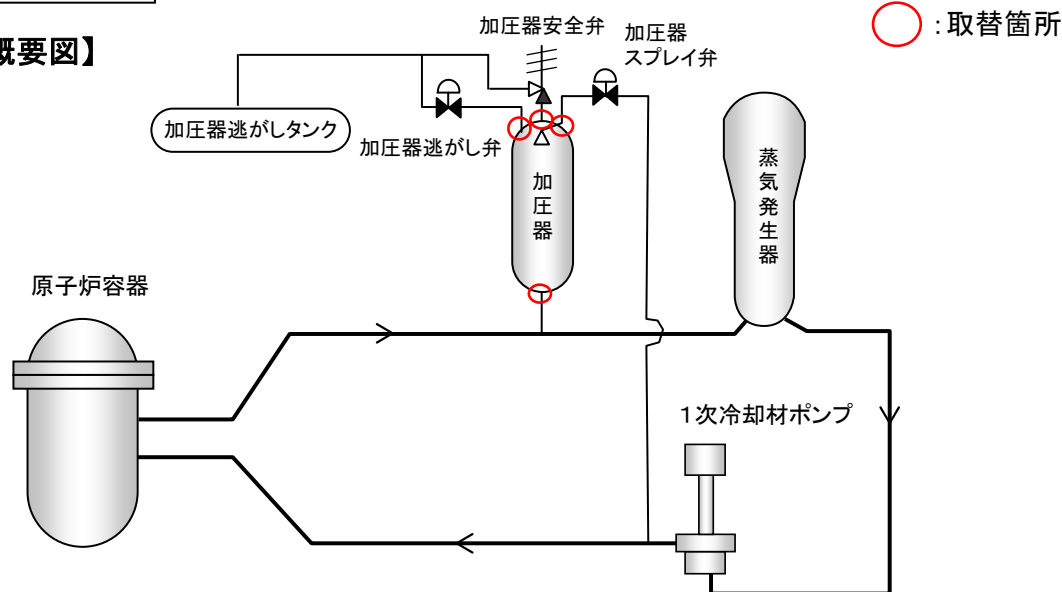
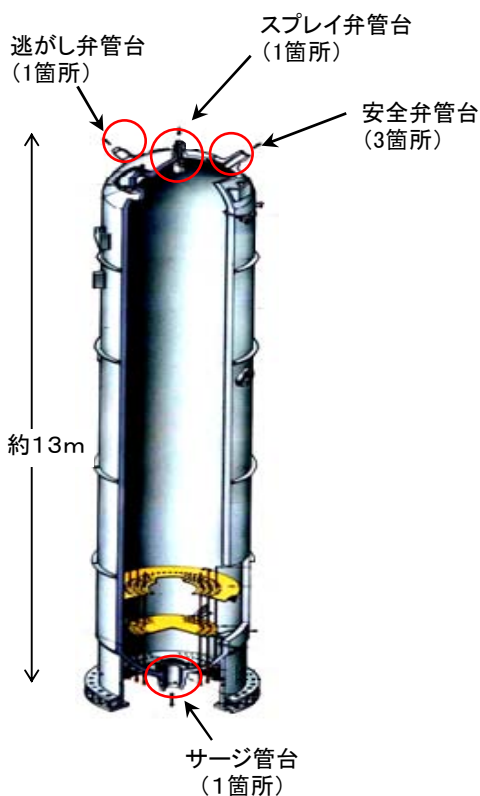
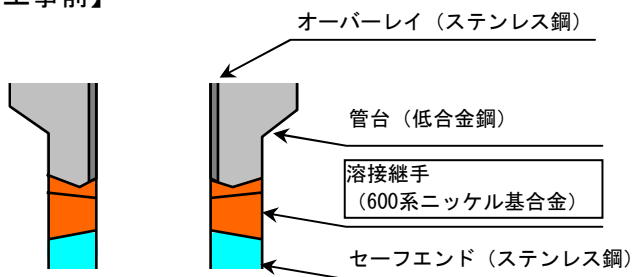
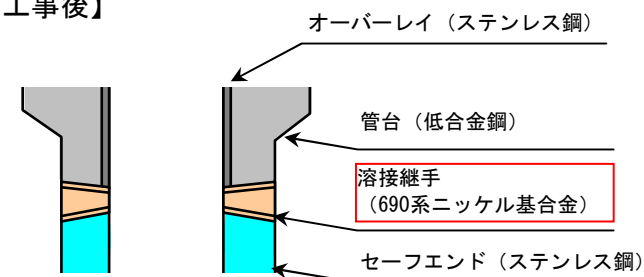
図-5 600系ニッケル基合金溶接部の応力腐食割れに係る予防保全工事

国内外PWRプラントにおける応力腐食割れ事象を踏まえ、予防保全対策として、加圧器のサージ管台、安全弁管台、逃がし弁管台、スプレイ弁管台の溶接部を、600系ニッケル基合金から耐食性に優れた690系ニッケル基合金に取り替える。

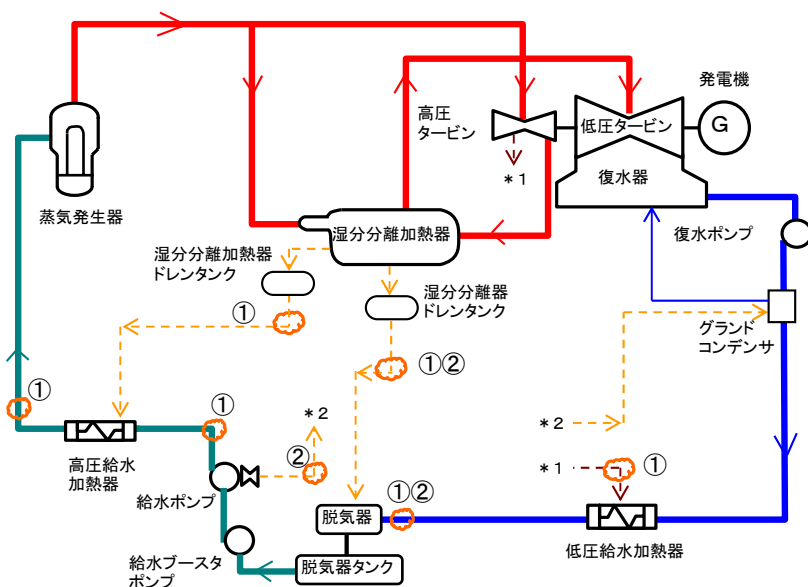
図-6 2次系配管の点検等

関西電力株の定めた「2次系配管肉厚の管理指針」に基づき、2次系配管 660 箇所について超音波検査（肉厚測定）を実施する。

また、過去の点検で減肉が確認された部位15箇所、配管の保守性を考慮した部位50箇所、合計65箇所を耐食性に優れたステンレス鋼もしくは低合金鋼の配管に取り替える。

今定期検査において、660箇所について超音波検査(肉厚測定)を実施する。

○過去の点検において減肉が確認された部位15箇所、保守性を考慮した部位50箇所、合計65箇所を耐食性に優れたステンレス鋼または低合金鋼の配管に取り替える。

- 【取替理由】**
- ① 過去の点検結果で減肉が認められているため計画的に取り替える箇所 (15箇所)
    - ・ 必要最小厚さとなるまでの期間が5年未満の箇所  
炭素鋼 ⇒ ステンレス鋼 7箇所
    - ・ 必要最小厚さとなるまでの期間が5年以上の箇所  
炭素鋼 ⇒ ステンレス鋼 8箇所
  - ② 配管の保守性\*を考慮して取り替える箇所 (50箇所)
    - 炭素鋼 ⇒ ステンレス鋼 15箇所
    - 炭素鋼 ⇒ 低合金鋼 35箇所
- 合計65箇所
