## 美浜発電所2号機の原子炉起動と調整運転の開始について (第25回定期検査)

美浜発電所2号機（加圧水型軽水炉；定格電気出力50.0万kW）は、平成21年4月3日から第25回定期検査を実施しているが、6月26日に原子炉を起動し、同日、臨界となる予定である。

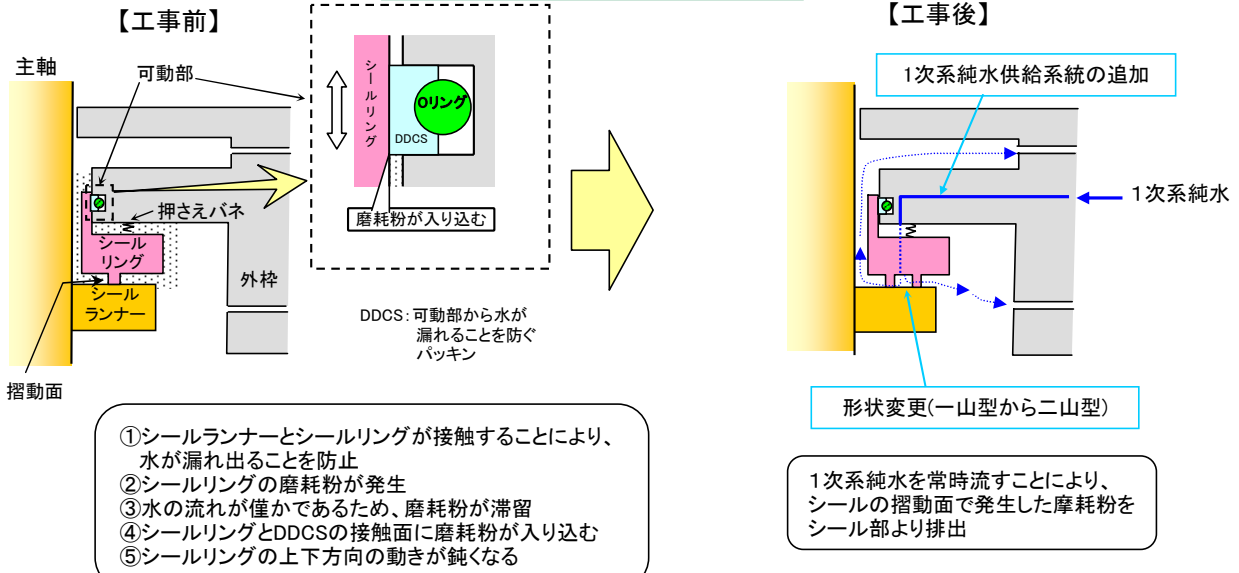
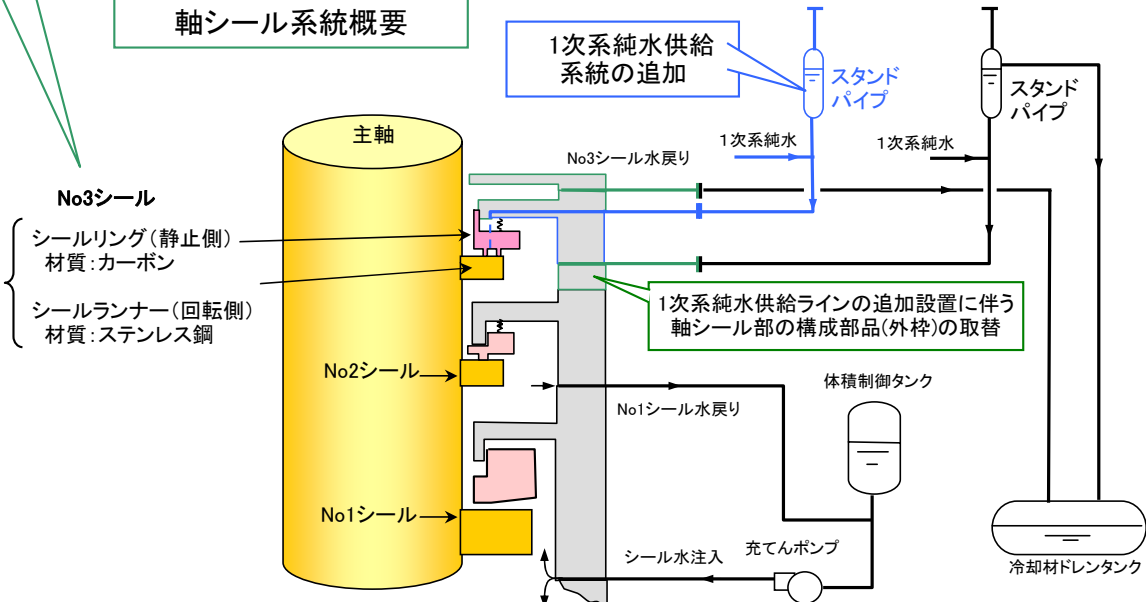
# 図-1 1次冷却材ポンプ軸シール部改造工事

設備の信頼性を一層向上させる観点から、シールの摺動面で発生した磨耗粉がシールの動きを阻害することを防止するため、1次冷却材ポンプ2台のNo.3シール部に1次系純水を供給して磨耗粉を排出するシステムを新たに設置した。

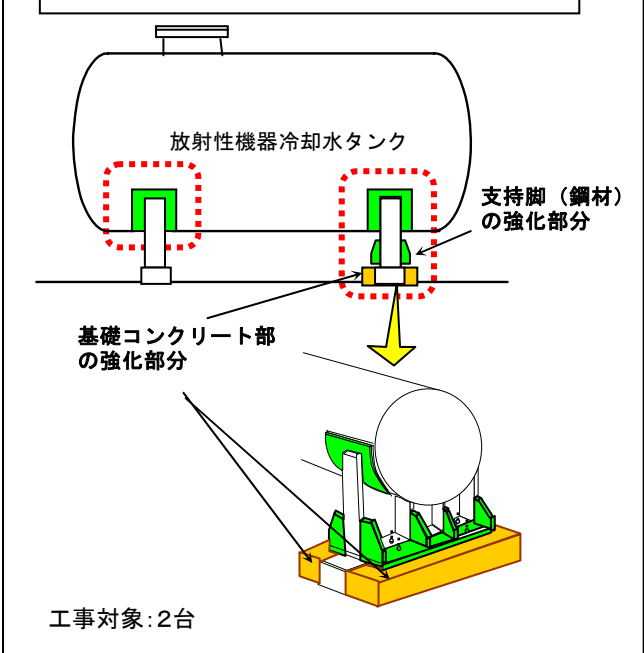
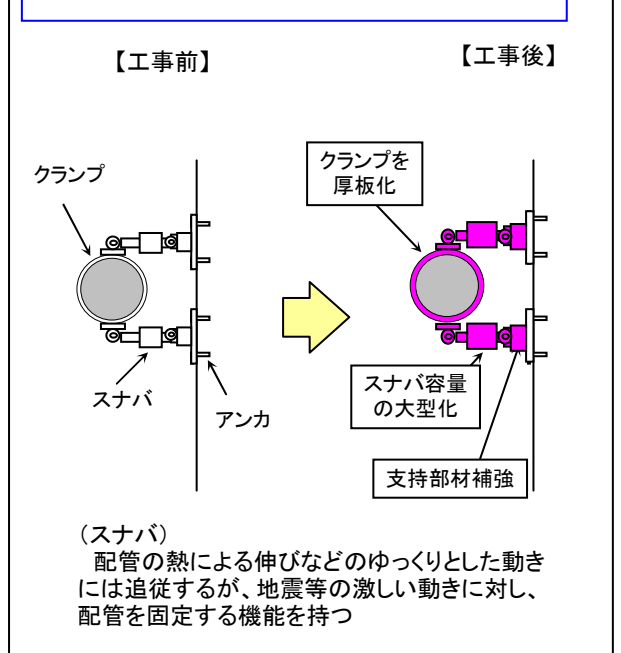
## 図-2 耐震裕度向上工事

既設設備の耐震性を一層向上させるため、安全注入系統や余熱除去系統などの配管、格納容器排気系統やアンユラス排気系統などのダクト、放射性機器冷却水タンクや動力変圧器などの機器の支持構造物を強化した。

＜支持構造物＞	
配管	293箇所
ダクト	5箇所
機器	20箇所
伝送器	24箇所
合計	342箇所

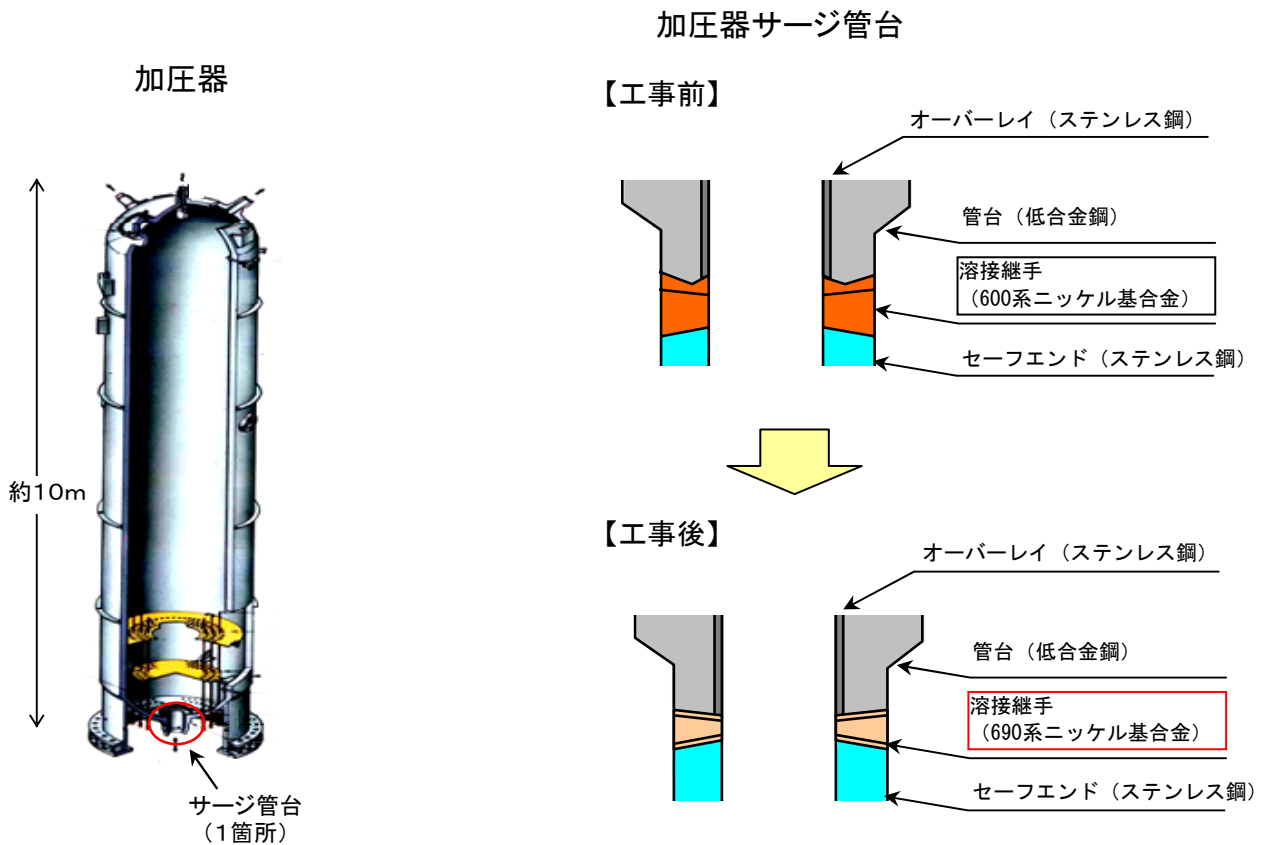
# 図-3 600系ニッケル基合金溶接部の応力腐食割れに係る予防保全工事

国内外PWRプラントにおける応力腐食割れ事象を踏まえ、予防保全対策として、加圧器サージ管台について、600系ニッケル基合金で溶接された管台から耐食性に優れた690系ニッケル基合金で溶接された管台に取り替えた。

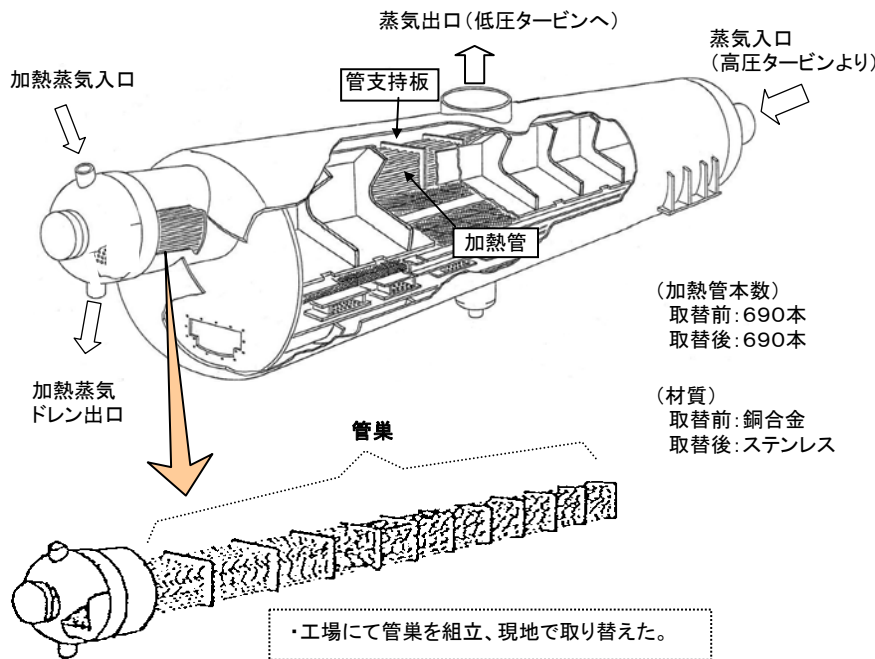
# 図-4 湿分分離加熱器の加熱管取替工事

美浜1号機の第22回定期検査(平成18年)において、湿分分離加熱器A号機の加熱管に損傷が確認された事象を踏まえ、湿分分離加熱器3台(全4台)の加熱管を取り替えた。

取り替えた加熱管については、材質を銅合金から耐食性に優れたステンレスに変更するとともに、損傷の原因となった、加熱管外表面に加工されているフィンと管支持板との干渉を防ぐため、U字状近くの直管部にはフィン加工のない形状とした。

1A, 1B, 2B-湿分分離加熱器  
2A-湿分分離加熱器は、第14回定期検査(H3~6年度)に、管支持板と干渉しない形状の銅合金製の加熱管に取替済み。

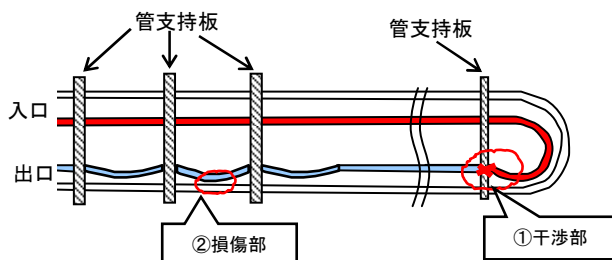
## 美浜1号機第22回定期検査で確認された湿分分離加熱器A号機加熱管の損傷事象概要

- ① 加熱管の入口部と出口部の温度差により熱伸び量が差が生じ、加熱管の外表面フィンと管支持板が干渉した。
- ② その後の熱伸びにより加熱管に曲がりが生じ、隣接管と接触した。その際、両管の外表面のフィン同士が偶発的にかみ合うとともに、管支持板にひっかかった。

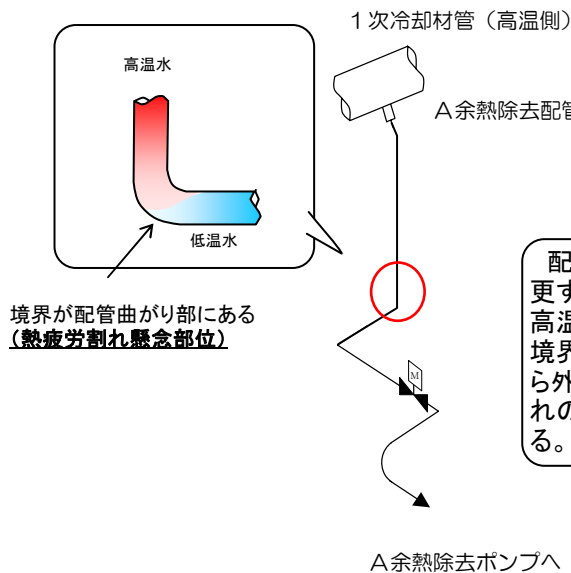
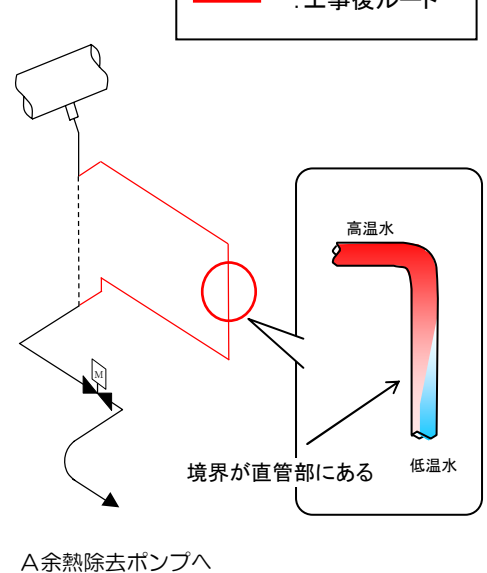
A-余熱除去ポンプ入口配管ルートの変更

国内外PWRプラントにおける高サイクル熱疲労割れ事象(温度ゆらぎによる熱疲労)を踏まえ、A余熱除去ポンプ入口配管1箇所について、温度ゆらぎを抑制するため、配管ルートを変更した。

配管ルートを変更することにより、高温水と低温水の境界を曲がり部から外し、熱疲労割れの懸念を解消する。

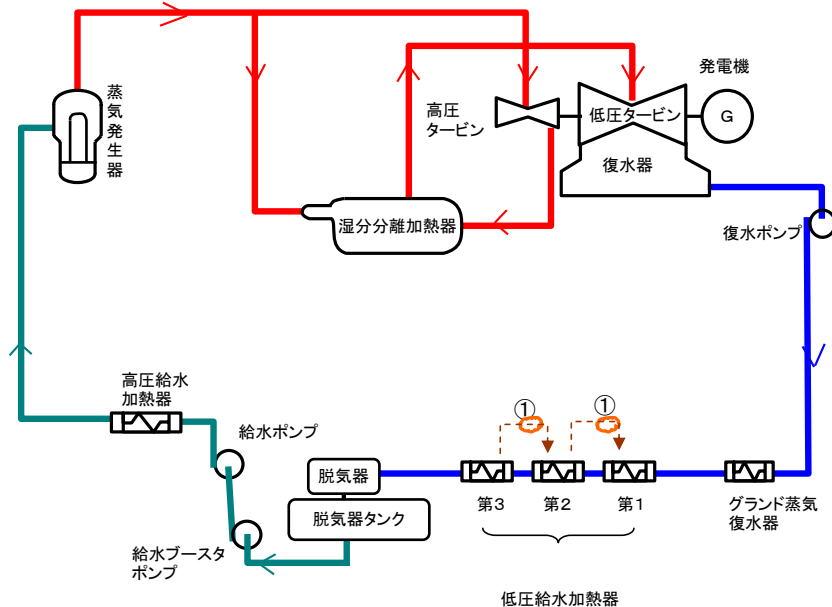
図-6 2次系配管の点検等

今定期検査において、1,024箇所について超音波検査(肉厚測定)等を実施した。  
 <超音波検査(肉厚測定):997箇所、内面目視点検:27箇所>

高圧排気管の直管部27箇所について、配管内面から目視点検を実施した。

○必要最小厚さを下回っている箇所、および次回定期検査までに必要最小厚さを下回る可能性があるとして評価された箇所はなかった。

○配管の保守性を考慮した部位226箇所を、耐食性に優れたステンレス鋼配管に取り替えた。

- ① 配管の保守性\*を考慮して取り替えた箇所(226箇所)  
 炭素鋼 ⇒ ステンレス鋼 226箇所
