敦賀発電所 1号機の定期検査状況について (制御棒駆動水圧系統ベント弁シート部の傷の原因と対策)

敦賀発電所 1号機 制御棒駆動水圧系統ベント弁シート部の傷の調査結果

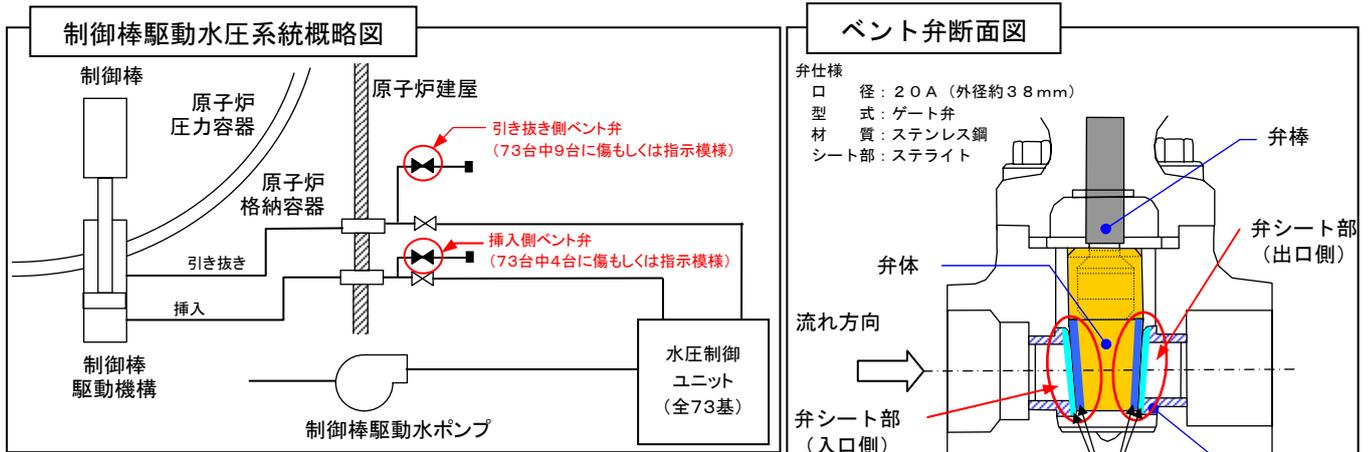
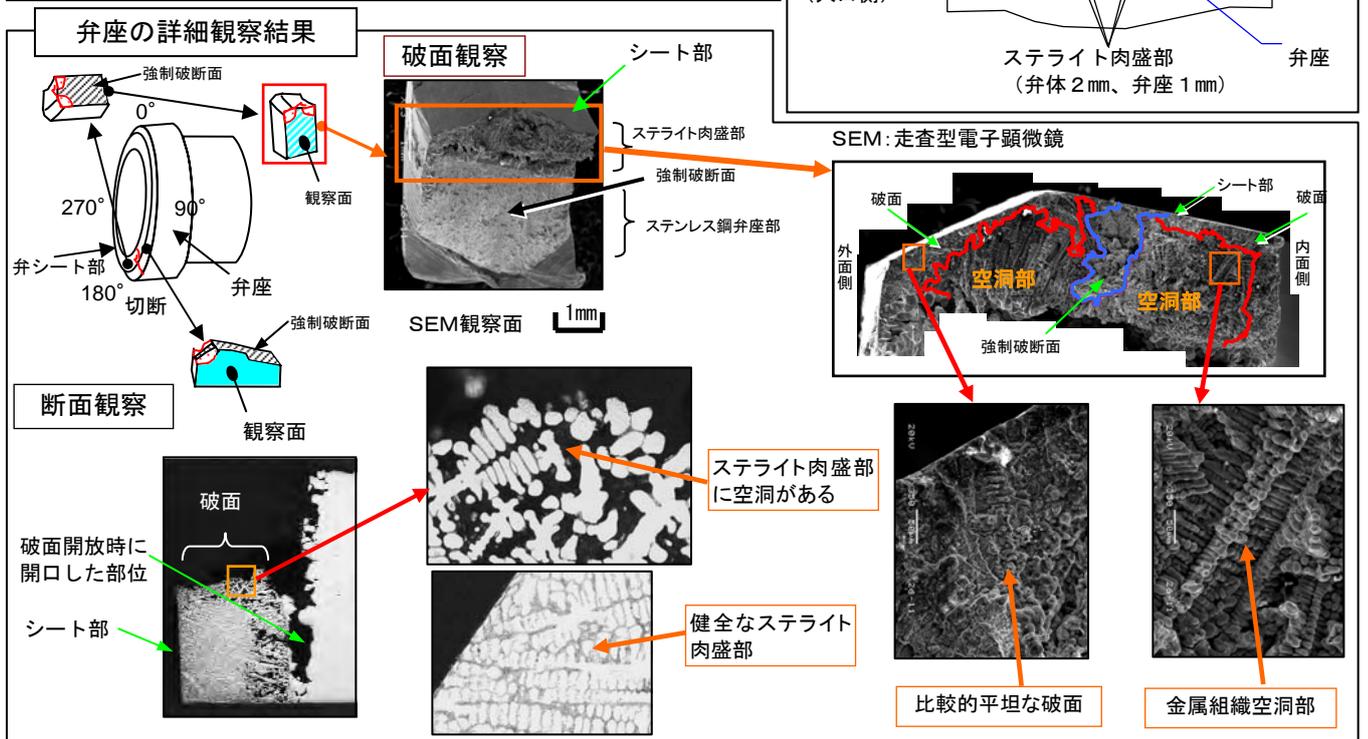
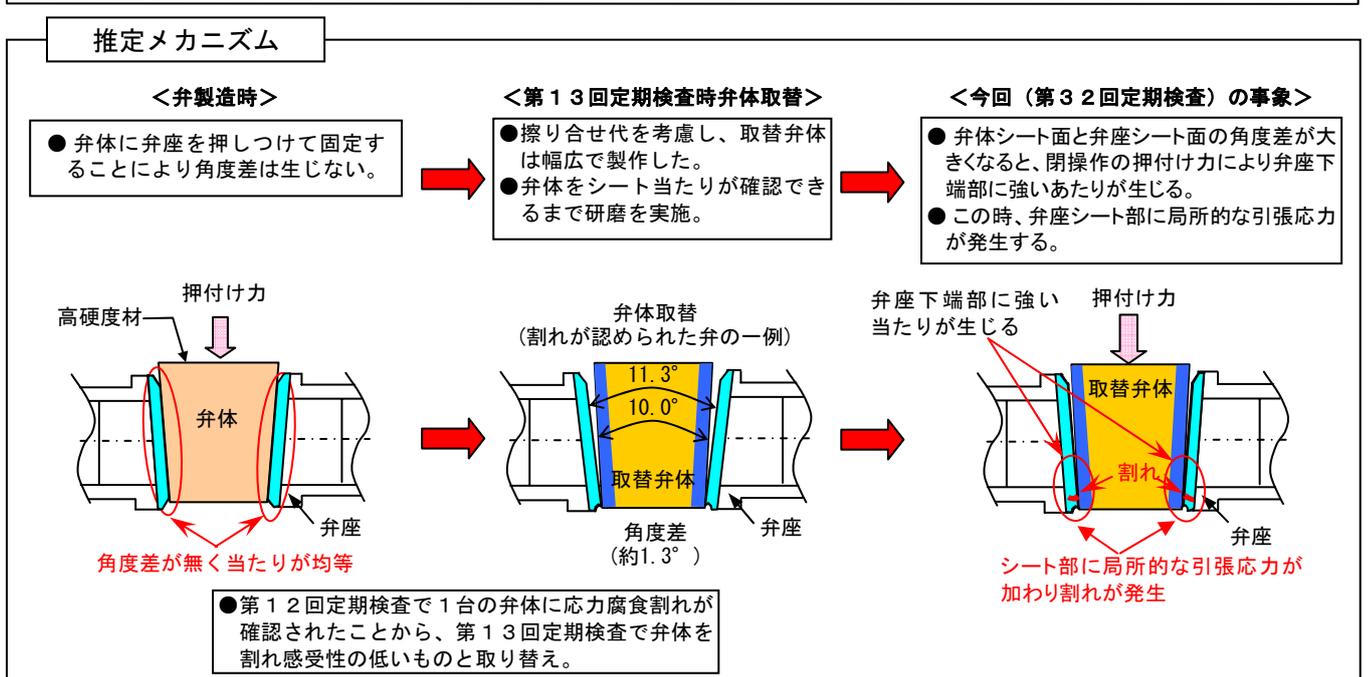
- ・弁座のシート部（弁体との接触部）は、耐摩耗性を確保するためステンレスの母材にステライト^{※2}の肉盛り溶接（厚さ約1mm）を行っている。
- ・電子顕微鏡による拡大観察の結果、5台のうち2台ではシート面に傷は認められず、金属組織表面（ステライト）での肌荒れであった。残り3台では、リング状のシート面下側半周部だけに割れが認められた。
- ・シート面割れ箇所断面観察では、割れは溶接されたステライト金属組織内に限定されており、この金属組織内部には表面近傍まで微細な空洞が多数確認された。また、割れ箇所の破面観察では、比較的平坦な破面が認められた。

- ・弁は、弁体と弁座シート面により水の流れを締め切る構造で、弁体はクサビ形状で角度が付いており、弁座シート面もほぼ同じ角度がついている。
- ・弁体と弁座シート面との密着度（あたり具合）を見るため、各部の寸法を測定した結果、シート面に割れが確認された弁では、割れがなかった弁に比べ弁体と弁座の角度差（約1.3～1.9度）が比較的大きかった。

- ・当該弁では、弁体全数を取り替えた第12回定期検査以降、弁閉操作時のトルク管理(約3kg・m)を行っていた。
- ・しかし、今回の調査で明らかとなった弁体と弁座の角度差が大きいケースで応力評価を行ったところ、正規のトルク値で弁を閉めた場合でも、弁座シート面の下端部では、局所的にステライトの引張り強さ(920MPa)以上の応力が発生する可能性があるとして評価された。

今回発見されたシート面での割れは、弁座シート面の下半部で、ステライト溶接金属組織内に限定していることから、このステライト溶接時に生じた微細な空洞(溶接欠陥)部で、弁体と弁座との角度差が比較的大きい弁において、弁を閉じる際にシート面下端部近くで生じる局所的な引張り応力により、割れが生じたものと推定された。

- ・傷等が確認された弁13台については、弁体・弁座を含め新品に取り替える。
- ・当該ベント弁(全数146台)の健全性について、上記弁取替後に原子炉運転圧力(約70気圧)で漏えいのないことを確認する。
- ・なお、当該ベント弁のうち、これまでに取替えていない弁(120台)については、次回定期検査で新品に取り替える。
