大飯発電所1・2号機 ほう酸補助タンク設置工事における 協力会社作業員負傷の原因と対策について

大飯発電所1、2号機 ほう酸補助タンク設置工事における 協力会社作業員負傷の原因と対策について

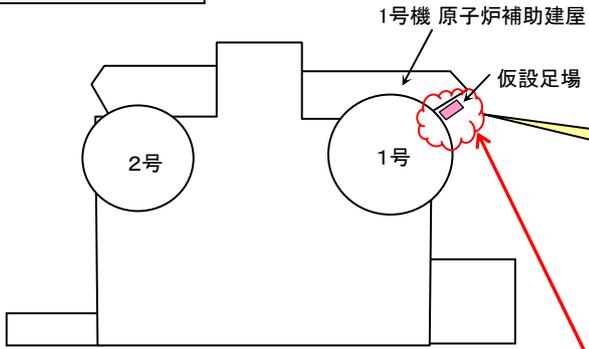
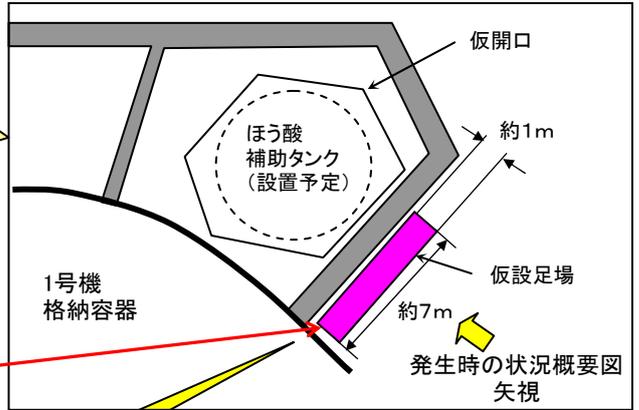
発生場所

大飯発電所では1, 2号機共用のほう酸補助タンクを、1号機原子炉補助建屋内に追加設置する工事を平成21年2月から実施しており、この工事のため、建屋屋外に設置した仮設足場(地上約17m)の足場材(パイプ)に固定していた金具(鋼材)の先端に、資材運搬用のウインチ^{※1}を取り付け、作業を開始しようとしていた、7月7日8時35分頃、ウインチが金具(計約25kg)とともに落下し、地上にいた作業員の頭部にあたり負傷した。

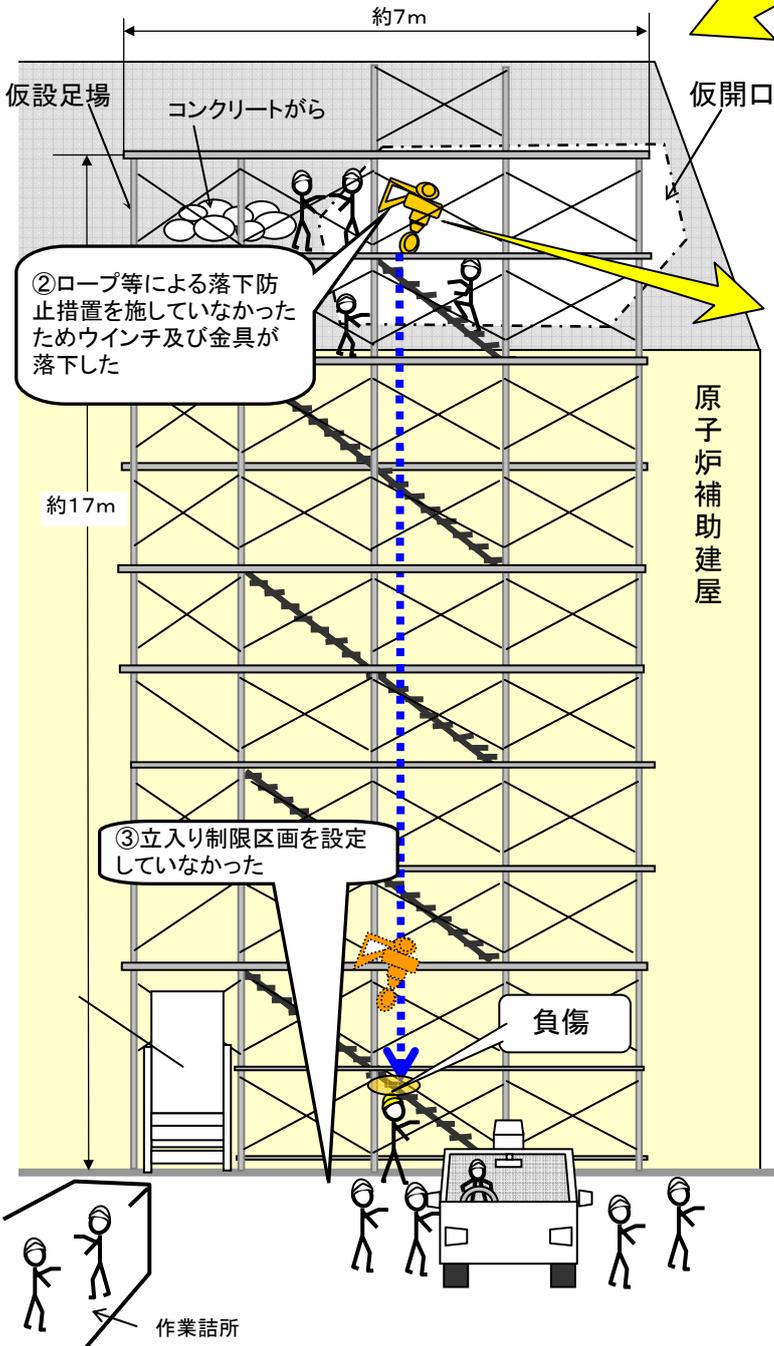
発生時の状況概要図

また、被災した時間帯は、荷下ろし作業の準備段階であったことから、ウインチの下方について、落下防止措置や立入り制限区画の設定を行っておらず、運搬車の誘導作業をしていた作業員に当たり被災したものと推定された。

- ・準備や片付け等の作業段階であっても、上下作業となる範囲は、作業区画を明確にして、立入禁止の措置あるいは監視員を配置する。さらに、ネット等による防護措置を確実に実施することを徹底する。
- ・仮設足場等で仮設揚重設備や金具等を使用する場合は、当該設備や金具が落下しないよう、落下防止措置を必ず行う。
- ・仮設揚重設備を仮設足場等で使用する際には、専用の金具を使用し、事前に金具の正しい使用方法を作業関係者に徹底させる。

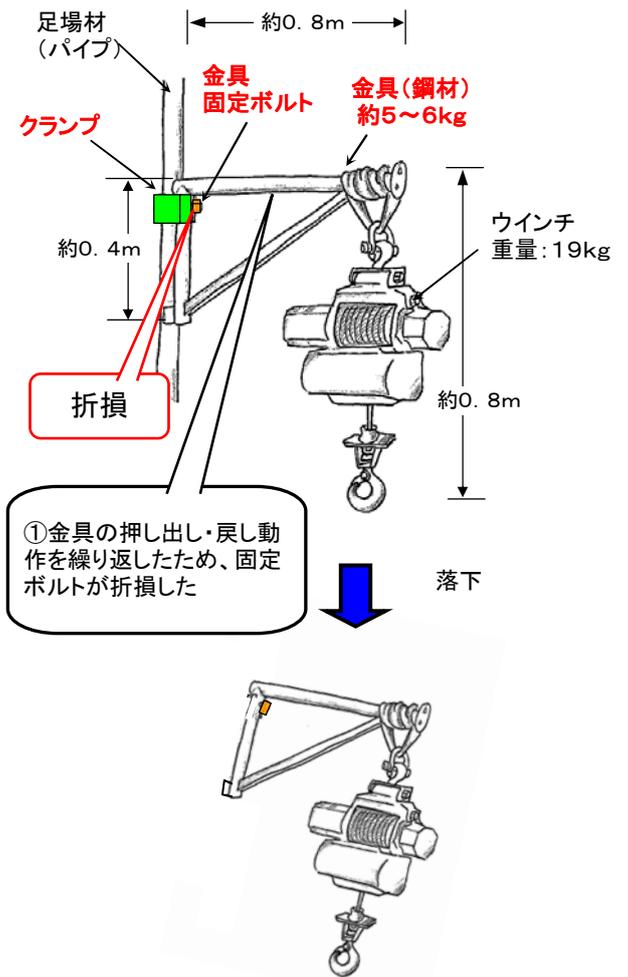
ウインチ、金具取付状況

- ・今回落下した金具は、足場板を載せるために使用している三角形の足場材で、足場材に取り付けるためのクランプにガイドと固定ボルトで連結されていた。
- ・固定ボルトは、クランプ側の根元付近で折損しており、破断面には引きちぎられたような破面の特徴が見られた。
- ・クランプは固定していた足場材に取り付けられたままであった。
- ・金具を抑えているガイドには変形が認められ、足場材に残っていたクランプの取り付け部では、足場材に周方向の擦り傷が認められた。
- ・金具・固定ボルト・クランプ等は一体品であり、今回の工事で使用する前に、目視にて変形や腐食等の異常がないことを確認していた。

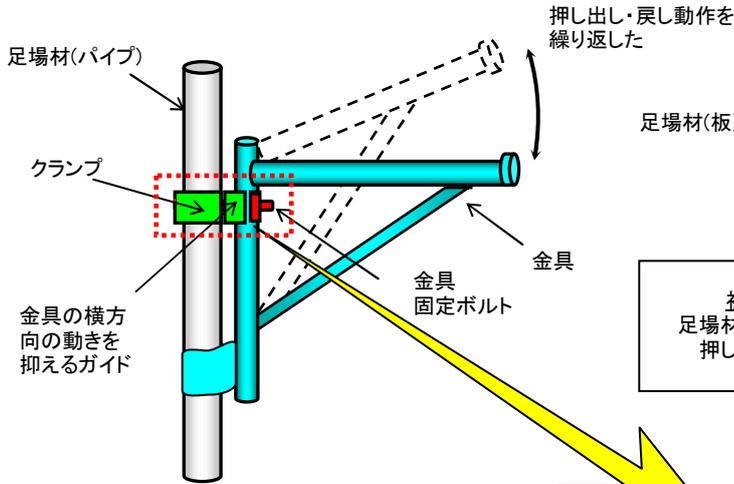
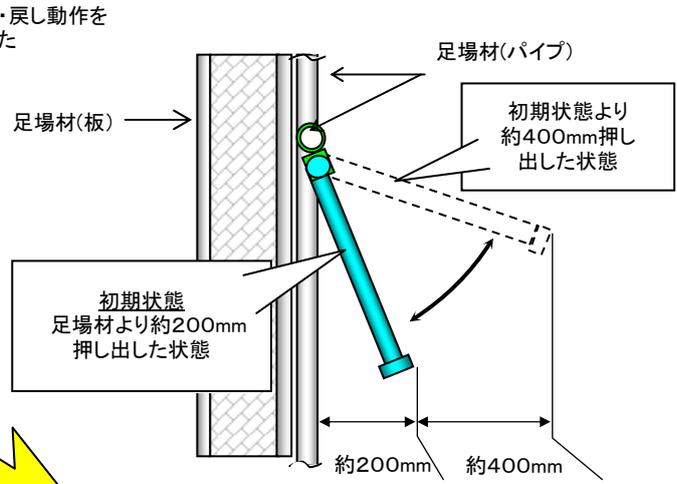
押し出し動作による影響の再現性確認

- ・今回と同一仕様の金具・固定ボルト・クランプ等を用いて足場材に固定し、クランプのボルトを緩めずに金具の押し出し・戻し動作を再現した試験を行った結果、5～40回程度の動作で、固定ボルトの根元付近で折損し、その破断面は過大な力によって破断する延性破面の特徴が認められた。

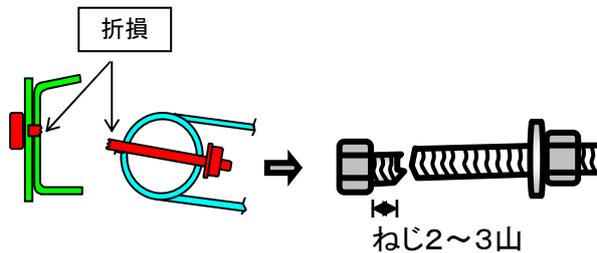
【固定ボルトの折損】

ウインチを取り付けるために使用していた金具を、足場材に取り付けていたクランプのボルトを緩めずに押し出し・戻し動作を繰り返したため、固定ボルトの根元付近に過大な力が加わり、押し出し動作を行った際にボルトが折損し、ウインチとともに落下したものと推定された。

ガイドが開き
ボルトが曲がる

クランプボルトを緩めずに
金具を押し出した

ガイドが変形

金具固定ボルトの根元付近に
過大な力が加わった

金具固定ボルトが折損
