## 高浜発電所3号機の原子炉起動と調整運転の開始について (第19回定期検査)

高浜発電所3号機（加圧水型軽水炉；定格電気出力87.0万kW）は、平成21年5月24日から第19回定期検査を実施しているが、8月21日に原子炉を起動し、翌22日に臨界となる予定である。

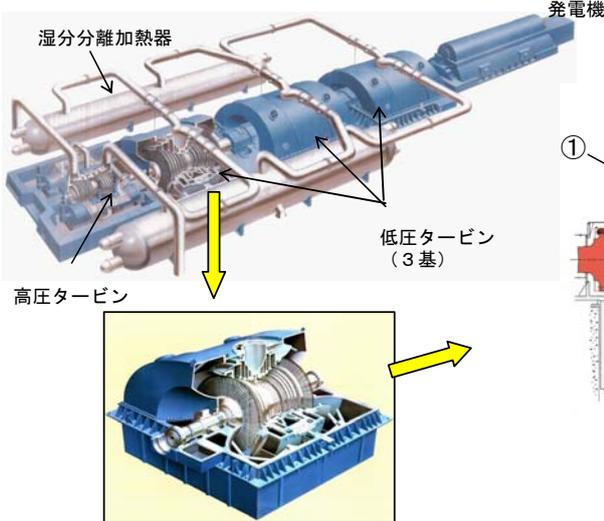
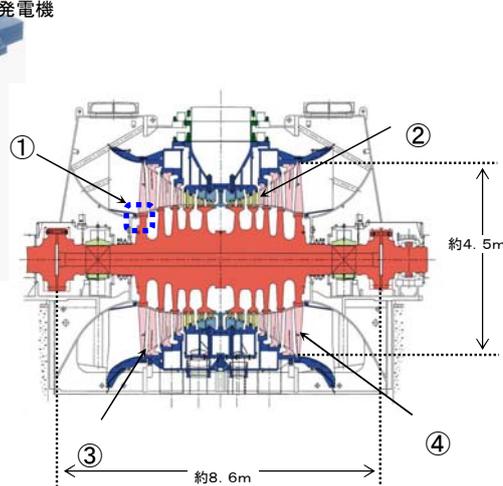
# 図-1 低圧タービン取替工事

国外で発生した低圧タービン円板の翼取付部における応力腐食割れ事象を踏まえ、予防保全対策として、低圧タービン（3基）について、材料強度の変更、全一体ロータ構造および最新の翼形状などを採用した低圧タービンに取り替えた。

国外で発生した低圧タービン円板の翼取付部における応力腐食割れ事象を踏まえ、予防保全対策として、低圧タービン（3基）について、材料強度の変更、全一体ロータ構造および最新の翼形状などを採用した低圧タービンに取り替えた。

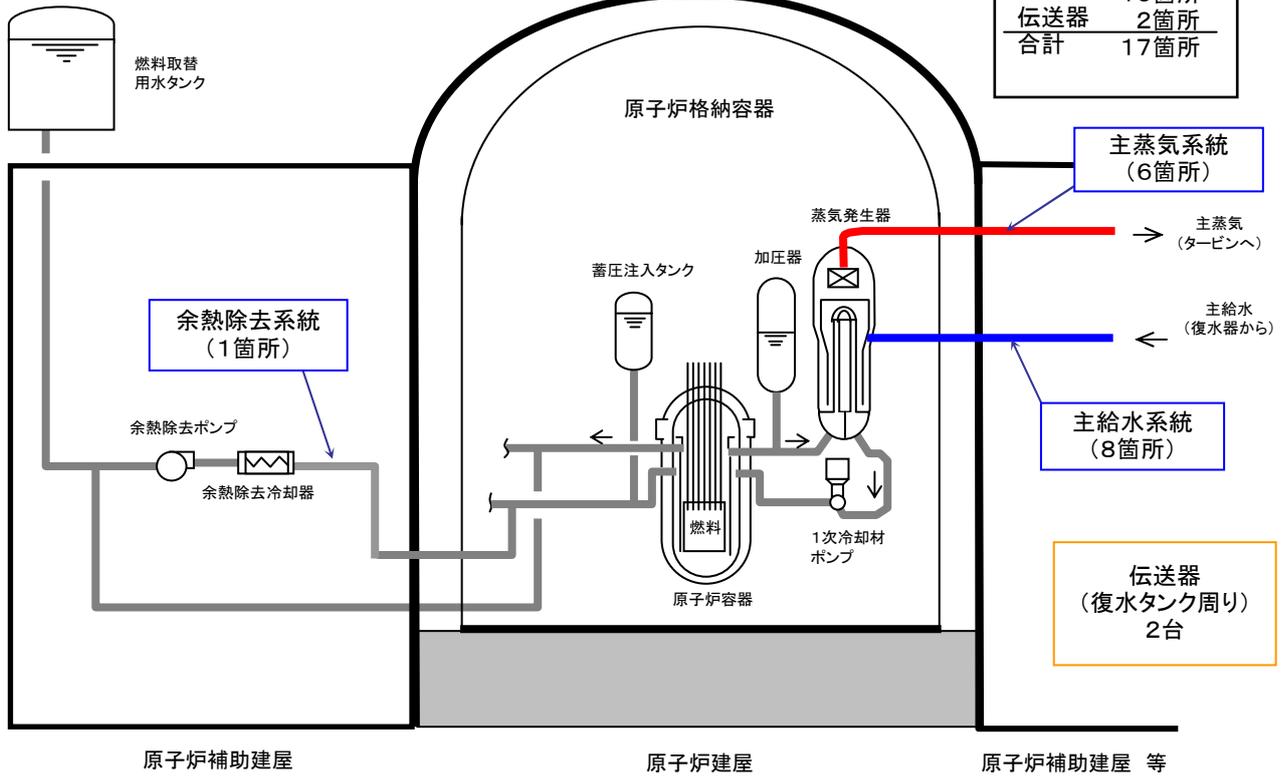
# 図-2 耐震裕度向上工事

既設設備の耐震性を一層向上させるため、余熱除去システムや主蒸気システムなどの配管、伝送器の支持構造物を強化した。

工事実施箇所数	
＜支持構造物＞	
配管	15箇所
伝送器	2箇所
合計	17箇所

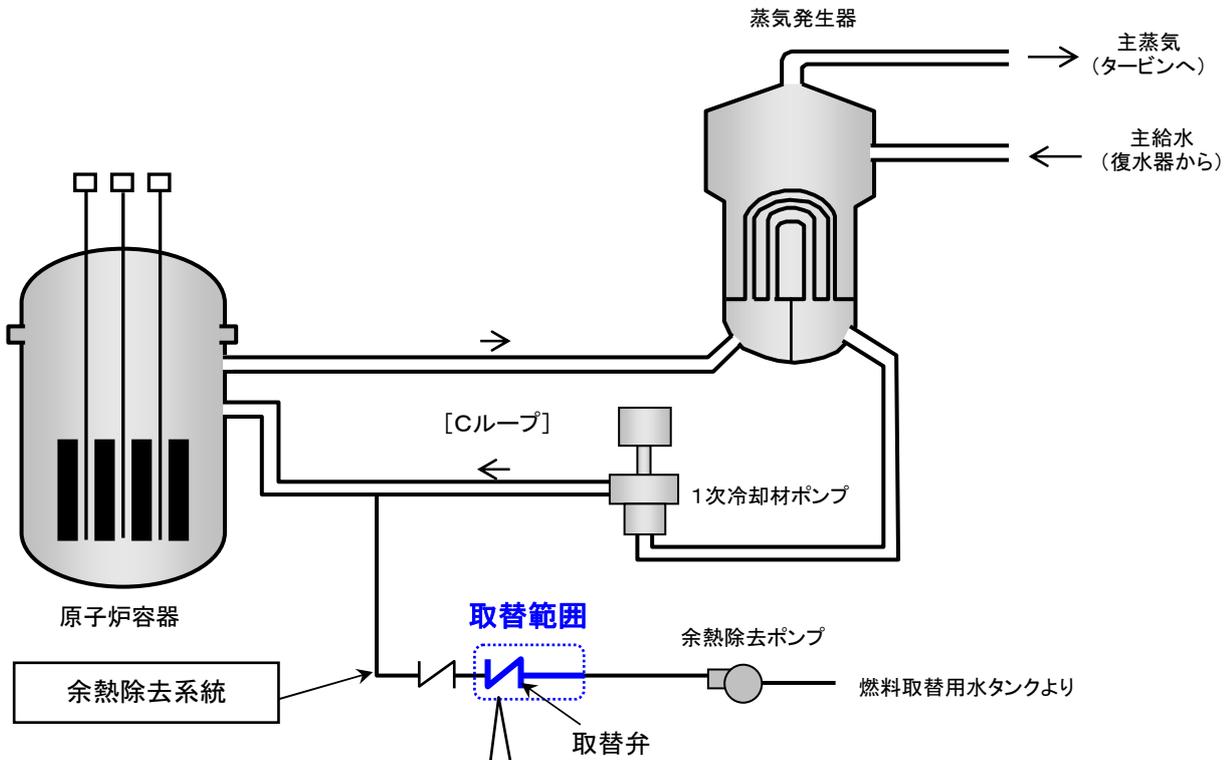
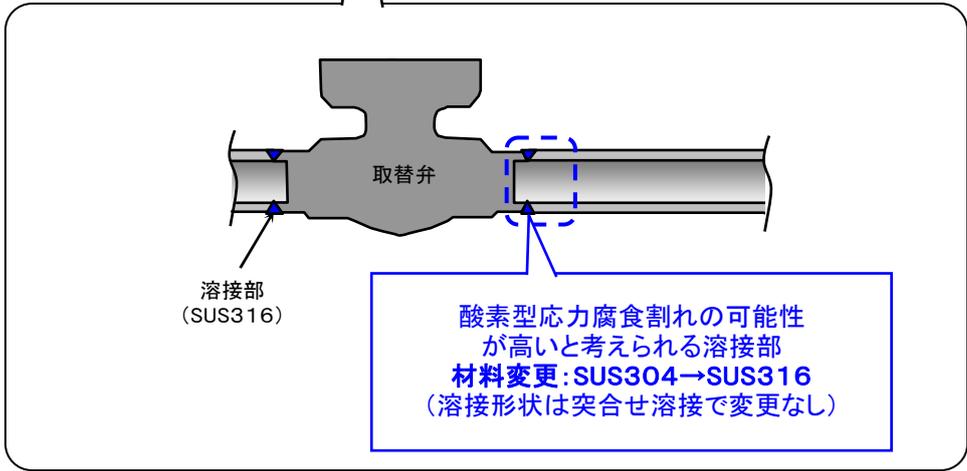
# 図-3 原子炉冷却系統設備小口径配管他取替工事

国外PWRプラントにおける応力腐食割れ事象を踏まえ、1次冷却材の流れがない配管(高温環境で溶存酸素濃度が高い)の溶接部について、計画的に対策工事\*を実施しており、今定期検査では、余熱除去系統の低温側安全注入ラインの配管溶接部1箇所を耐食性に優れた材料に変更した。  
 また、取替作業時の作業性を考慮し、対象となる溶接部周辺の弁および配管の一部についても取り替えた。  
 \* : 応力集中が小さい溶接形状への変更と耐食性に優れた材料への変更

系統名	対象箇所	箇所数
余熱除去系統	低温側安全注入ライン	1

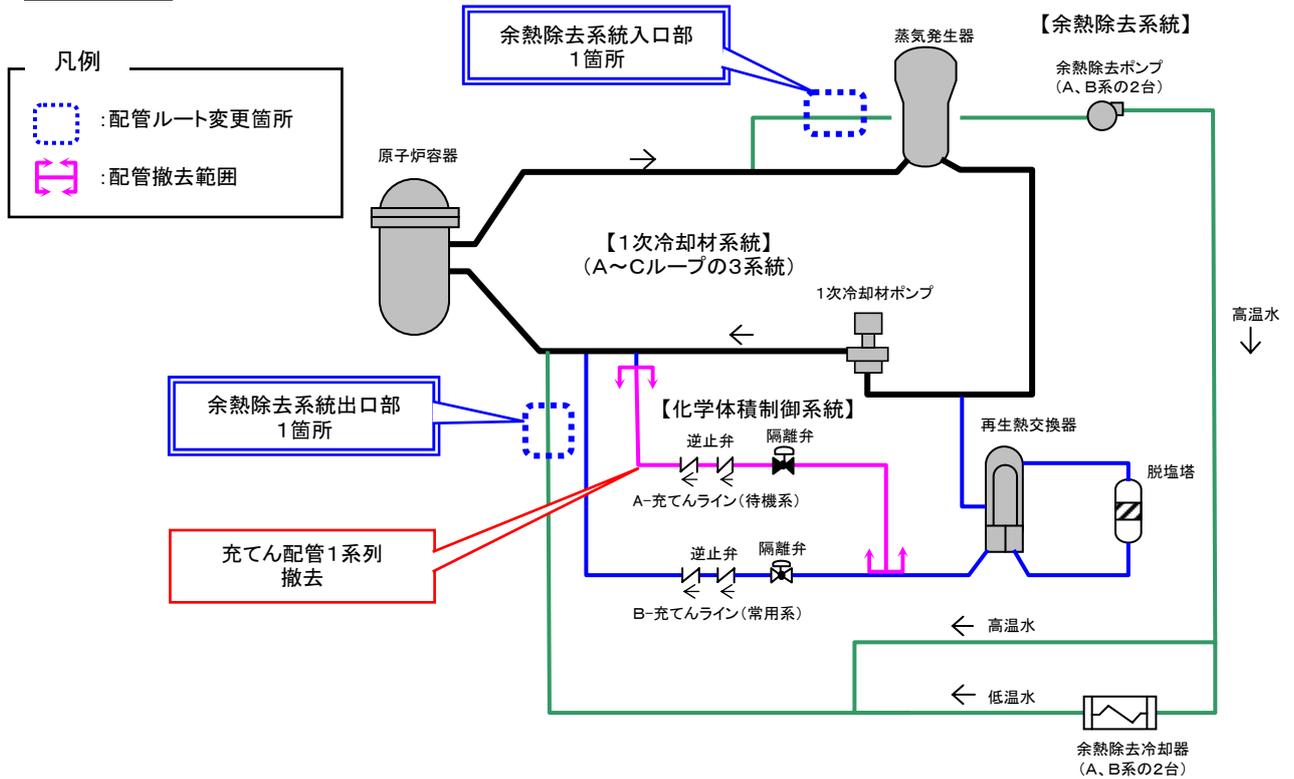
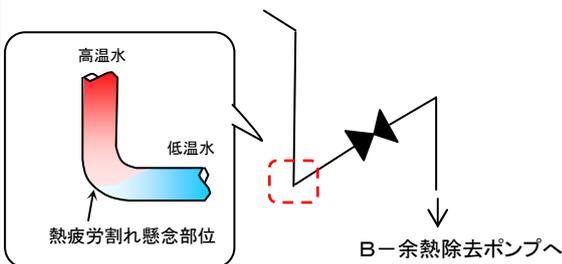
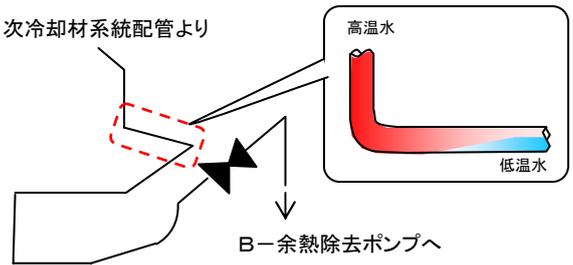
図-4 高サイクル熱疲労割れに係る対策工事

国内外PWRプラントにおける高サイクル熱疲労割れ事象(温度揺らぎによる熱疲労)を踏まえ、次の対策工事を実施した。  
 余熱除去システム入口配管と出口部配管の2箇所において、熱疲労を抑制するため配管ルートを変更した。  
 また、2系列ある充てん配管のうち、熱疲労が発生しやすい、使用していない系列の充てん配管、隔離弁などを撤去した。

配管ルートを変更することにより、高温水と低温水の境界を曲がり部から外し、熱疲労割れの懸念を解消する。

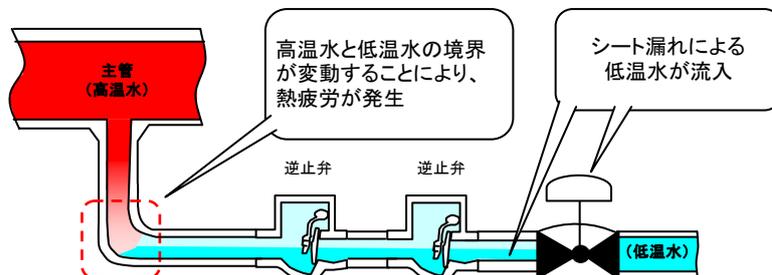
使用していない充てん配管1系列(撤去)

2系列ある充てん配管のうち、熱疲労が発生しやすい、使用していない系列の充てん配管、隔離弁等を撤去した。

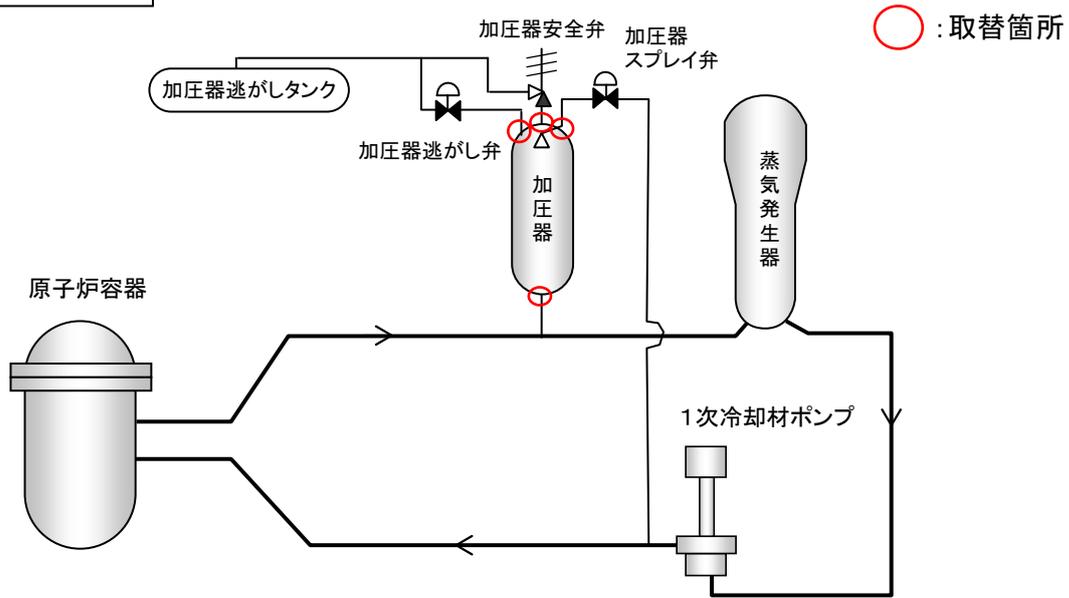
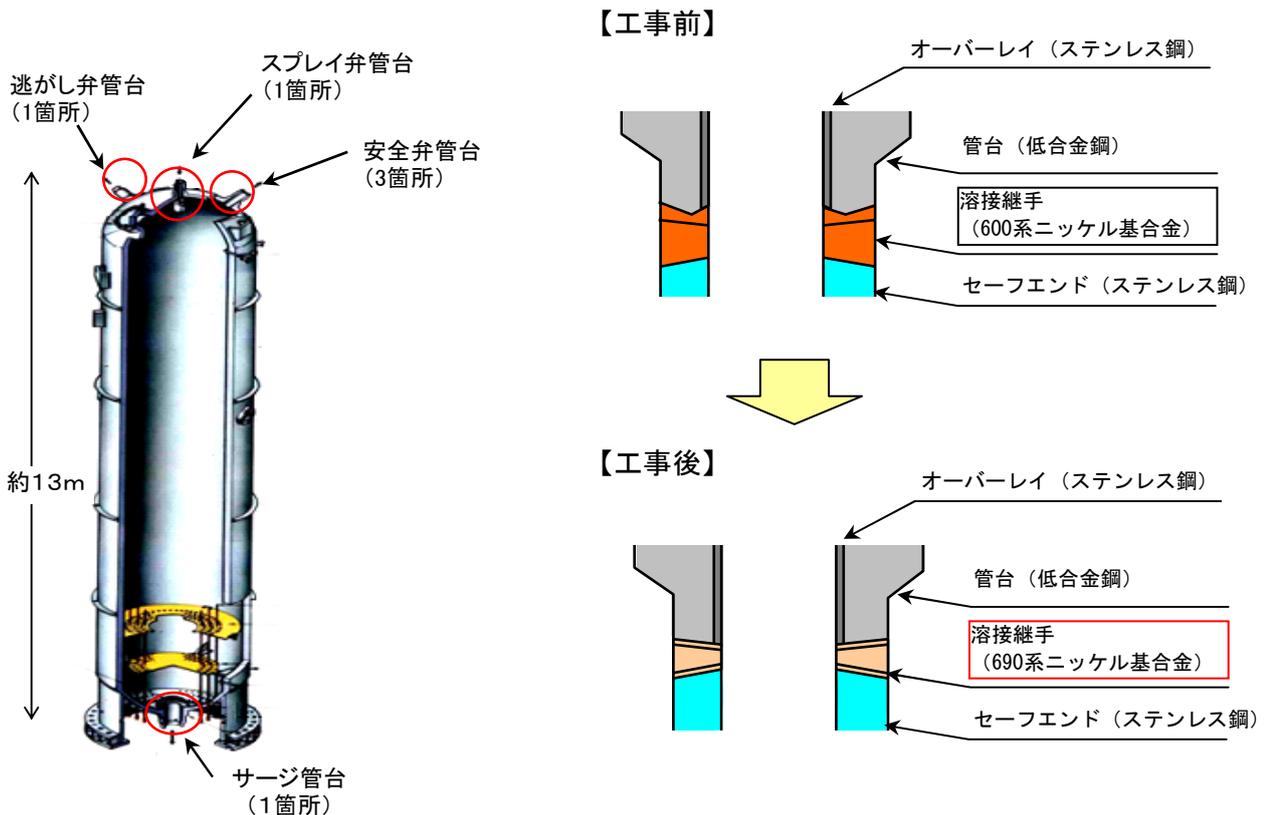
図-5 600系ニッケル基合金溶接部の応力腐食割れに係る予防保全工事

国内外PWRプラントにおける応力腐食割れ事象を踏まえ、予防保全対策として、加圧器のサージ管台、安全弁管台、逃がし弁管台、スプレイ弁管台の溶接部を、600系ニッケル基合金から耐食性に優れた690系ニッケル基合金に取り替えた。

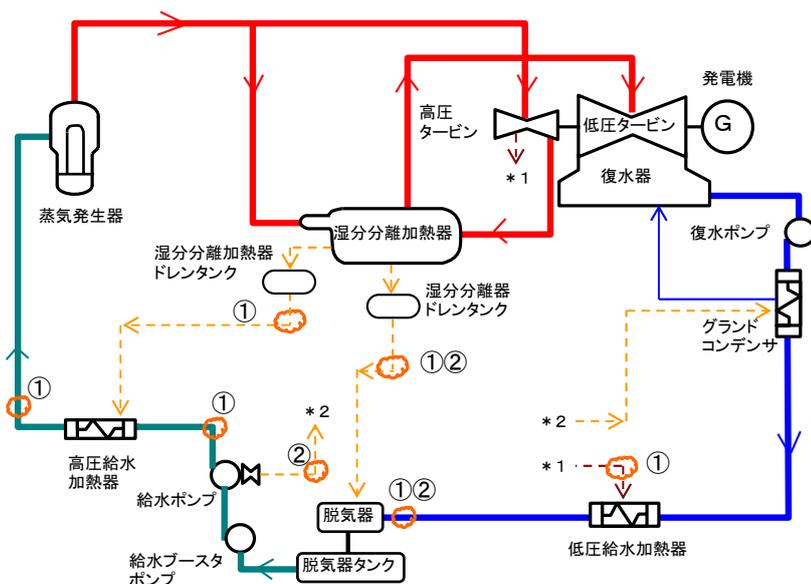
図-6 2次系配管の点検等

今定期検査において、660箇所について超音波検査(肉厚測定)を実施した。

○必要最小厚さを下回っている箇所、および次回定期検査までに必要最小厚さを下回る可能性があるとして評価された箇所はなかった。

○過去の点検において減肉が確認された部位15箇所、保守性を考慮した部位50箇所、合計65箇所を耐食性に優れたステンレス鋼または低合金鋼の配管に取り替えた。

- 【取替理由】
- ① 過去の点検結果で減肉が認められているため計画的に取り替えた箇所 (15箇所)
    - ・必要最小厚さとなるまでの期間が5年未満の箇所  
炭素鋼 ⇒ ステンレス鋼 7箇所
    - ・必要最小厚さとなるまでの期間が5年以上の箇所  
炭素鋼 ⇒ ステンレス鋼 8箇所
  - ② 配管の保守性\*を考慮して取り替えた箇所 (50箇所)
    - 炭素鋼 ⇒ ステンレス鋼 15箇所
    - 炭素鋼 ⇒ 低合金鋼 35箇所
- 合計65箇所
