平成21年9月10日  
原子力安全対策課  
(21-40)  
<15時記者発表>

## 高浜発電所1号機の第26回定期検査開始について

高浜発電所1号機（加圧水型軽水炉；定格電気出力82.6万kW）は、平成21年9月14日から約3カ月の予定で第26回定期検査を実施する。  
定期検査を実施する主な設備は次のとおりである。

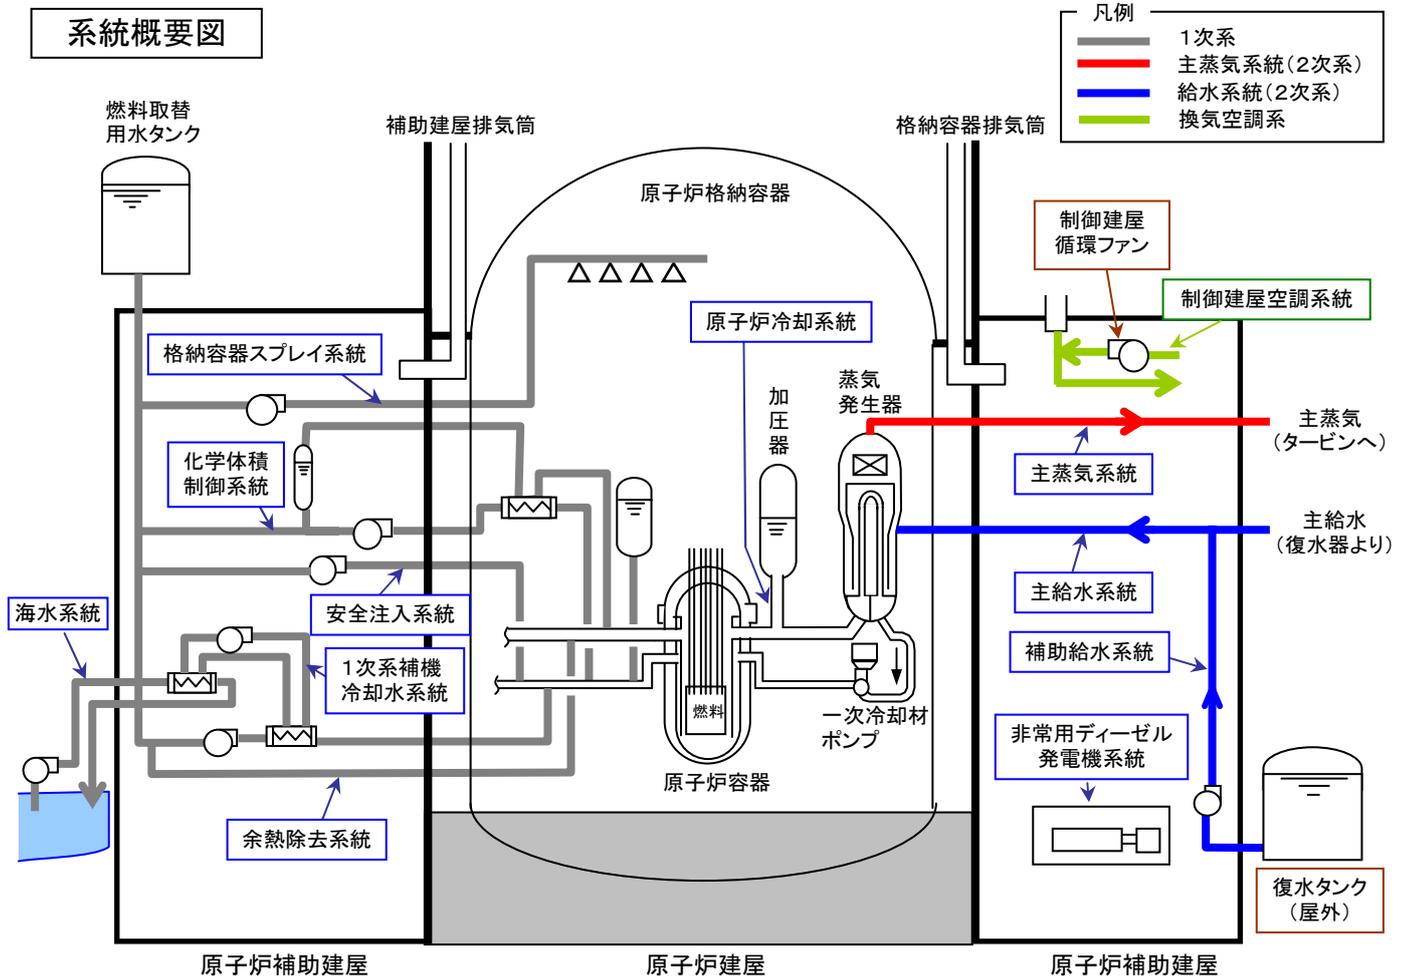
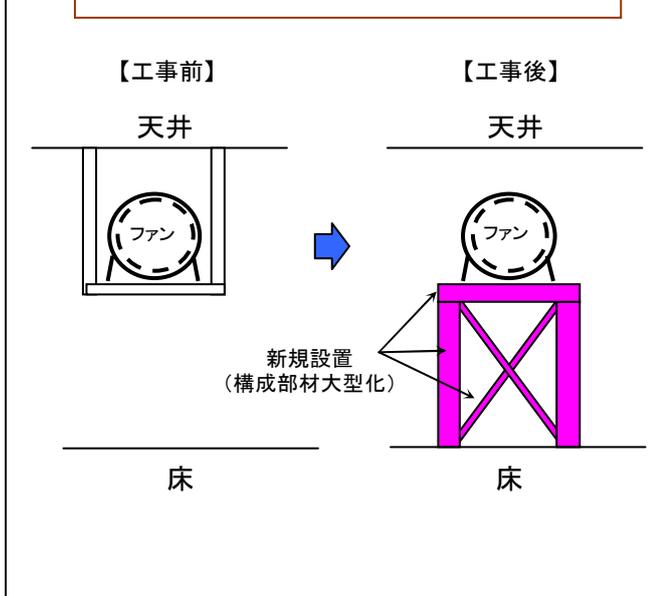
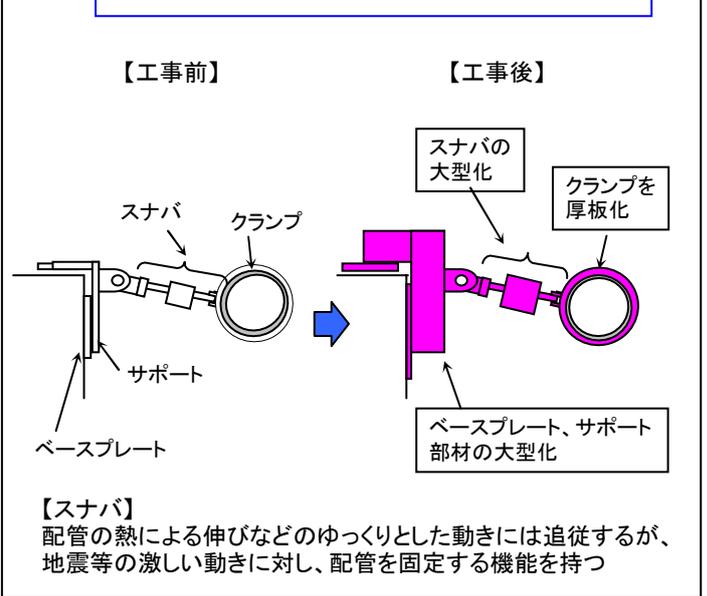
# 図-1 耐震裕度向上工事

既設設備の耐震性を一層向上させるため、原子炉冷却系統や安全注入系統などの配管、制御建屋空調系統のダクト、蓄電池や復水タンクなどの機器、伝送器の支持構造物を強化する。

既設設備の耐震性を一層向上させるため、原子炉冷却系統や安全注入系統などの配管、制御建屋空調系統のダクト、蓄電池や復水タンクなどの機器、伝送器の支持構造物を強化する。

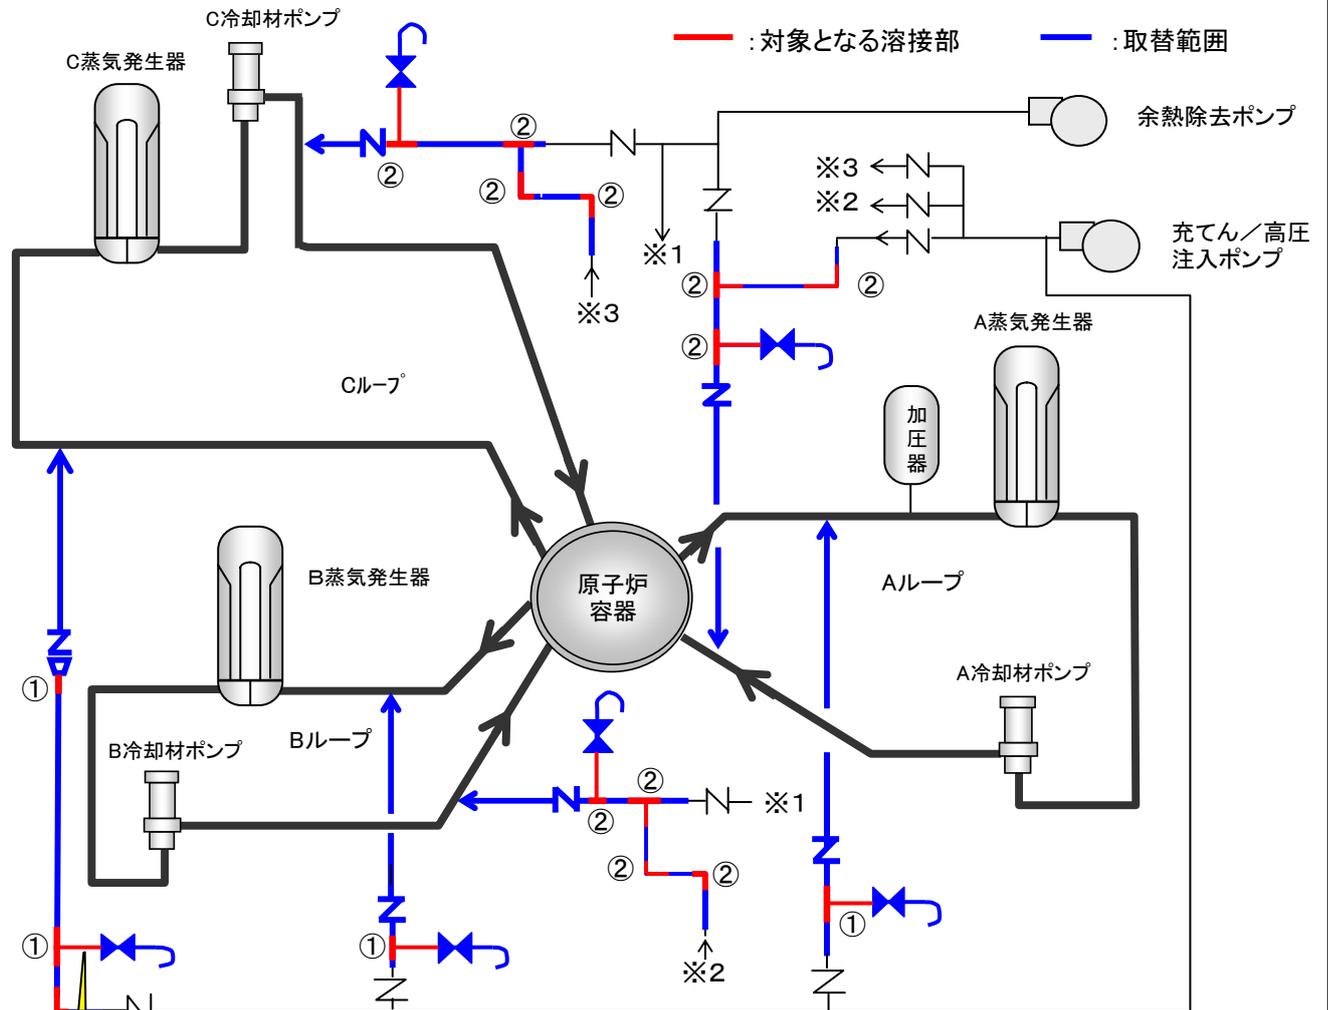
図-2 原子炉冷却系統設備小口径配管他取替工事

国外PWRプラントにおける応力腐食割れ事象を踏まえ、1次冷却材の流れがない配管(高温環境で溶存酸素濃度が高い)の溶接部について、計画的に対策工事を実施しており、今定期検査では、安全注入系統の配管溶接部16箇所について、溶接形状と材料を変更する。また、取替作業時の作業性を考慮し、対象となる溶接部周辺の弁および配管の一部についても取り替える。

系統名	対象箇所数	図中番号	
安全注入系統	高温側安全注入ライン	5	①
	低温側安全注入ライン	11	②

酸素型応力腐食割れの可能性が高いと考えられる溶接部  
SUS304 ソケット溶接

国外PWRプラントにおける応力腐食割れ事象を踏まえ、1次冷却材の流れがない配管（高温環境で溶存酸素濃度が高い）の溶接部について、計画的に対策工事\*1を実施しており、今定期検査では、安全注入系統の配管溶接部16箇所について、溶接形状と材料を変更する。また、取替作業時の作業性を考慮し、対象となる溶接部周辺の弁および配管の一部についても取り替える。

\*1：応力集中が小さい溶接形状への変更と耐食性に優れた材料への変更

材料・溶接方法変更  
SUS316 突合せ溶接

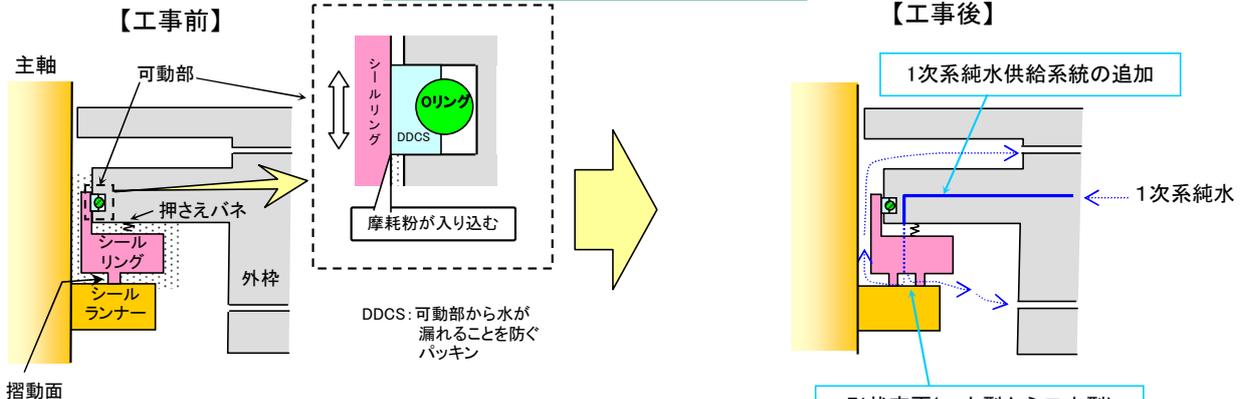
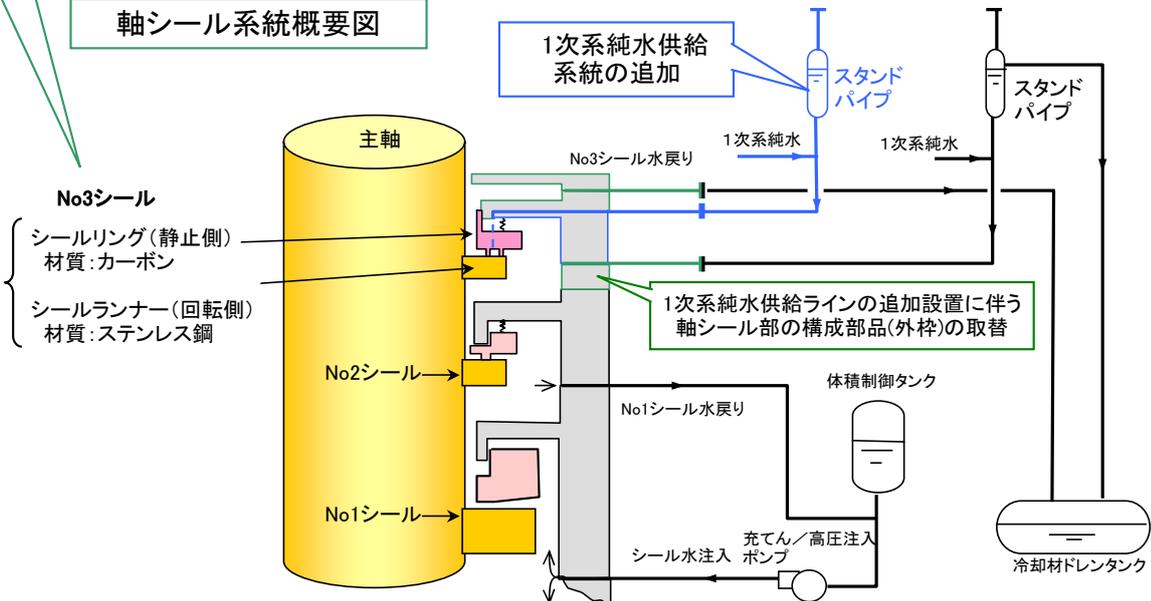
図-3 1次冷却材ポンプ軸シール部改造工事

設備の信頼性を一層向上させる観点から、シールの摺動面で発生した摩耗粉がシールの動きを阻害することを防止するため、1次冷却材ポンプ3台のNo.3シール部に1次系純水を供給して摩耗粉を排出する系統を新たに設置する。

- ①シールランナーとシールリングが接触することにより、水が漏れ出ることを防止
- ②シールリングの摩耗粉が発生
- ③水の流れが僅かであるため、摩耗粉が滞留
- ④シールリングとDDCSの接触面に摩耗粉が入り込む
- ⑤シールリングの上下方向の動きが鈍くなる

設備の信頼性を一層向上させる観点から、シールの摺動面で発生した摩耗粉がシールの動きを阻害することを防止するため、1次冷却材ポンプ3台のNo.3シール部に1次系純水を供給して摩耗粉を排出するシステムを新たに設置する。

1次系純水を常時流すことにより、シールの摺動面で発生した摩耗粉をシール部より排出

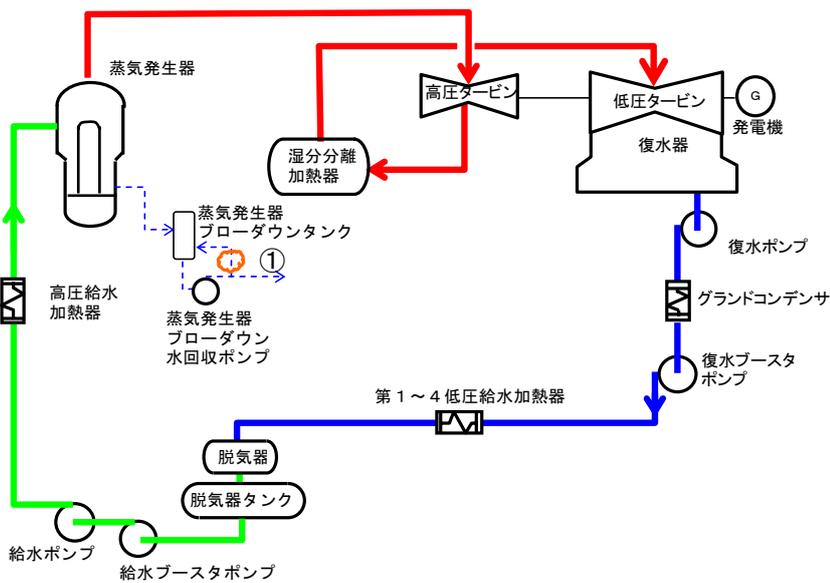
図-5 2次系配管の点検等

今定期検査において、384箇所について超音波検査(肉厚測定)を実施する。

- ① 過去の点検結果で減肉が認められているため計画的に取り替える箇所 (12箇所)
  - ・必要最小厚さとなるまでの期間が10年未満の箇所(10箇所)  
炭素鋼 ⇒ ステンレス鋼 10箇所
  - ・必要最小厚さとなるまでの期間が10年以上の箇所(2箇所)  
炭素鋼 ⇒ ステンレス鋼 2箇所

また、過去の点検で減肉が確認された部位12箇所を耐食性に優れたステンレス鋼の配管に取り替える。

過去の点検で減肉が確認された部位12箇所を、耐食性に優れたステンレス鋼の配管に取り替える。
