大飯発電所3号機の第14回定期検査開始について

大飯発電所3号機（加圧水型軽水炉；定格電気出力118万kW）は、平成21年10月31日から約4カ月の予定で第14回定期検査を実施する。定期検査を実施する主な設備は次のとおりである。

大飯発電所 3 号機原子炉容器 A ループ出口管台補修溶接工事の概要

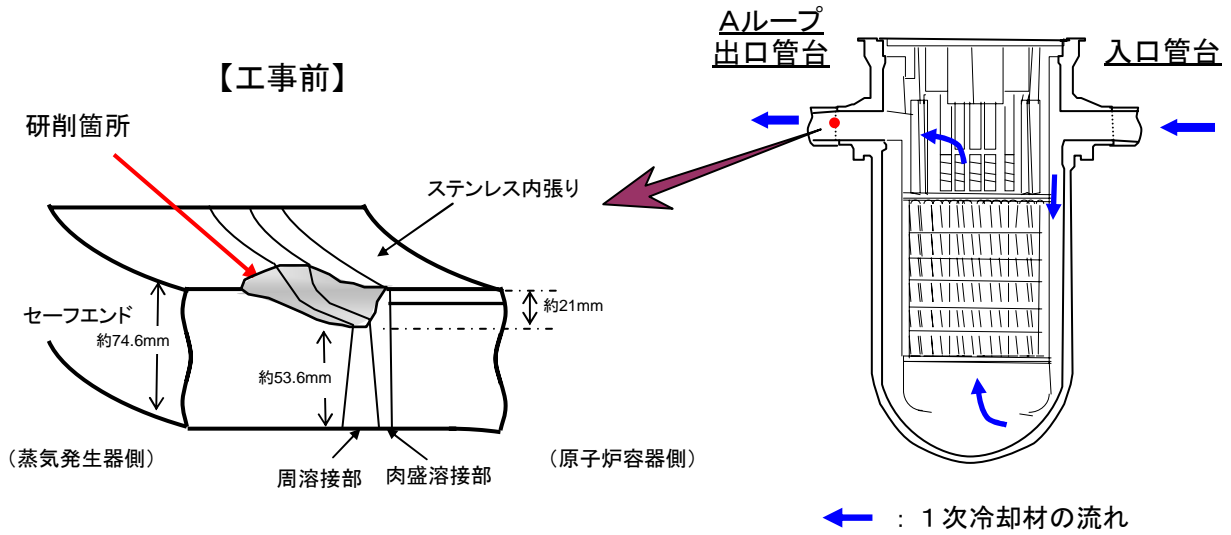
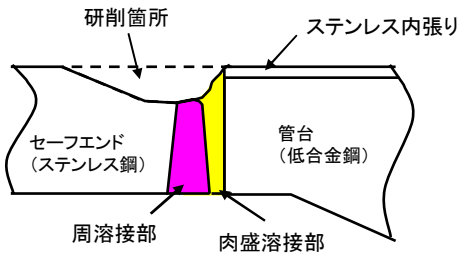
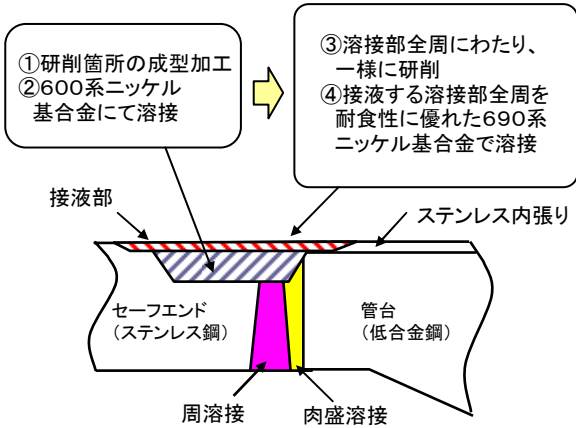
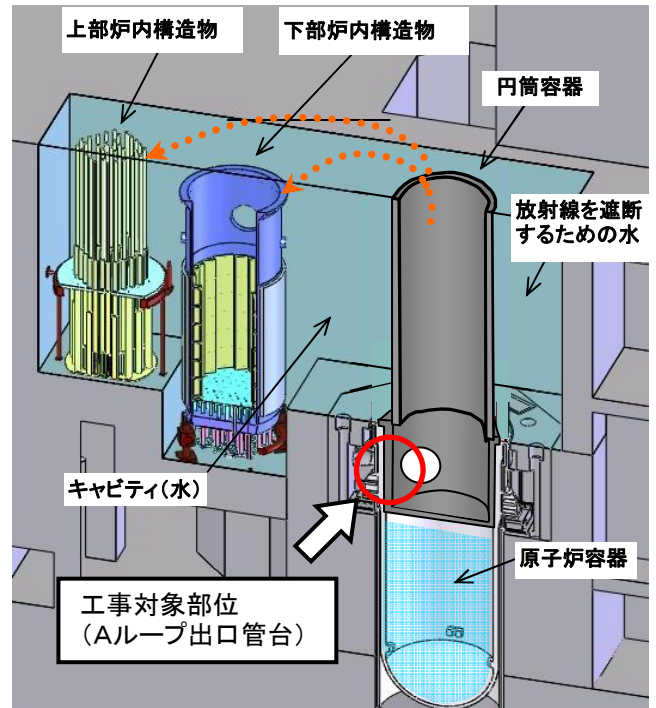
図-1 原子炉容器Aループ出口管台補修溶接工事 (1/2)

前回の第 1 3 回定期検査において、原子炉容器 A ループ出口管台溶接部に傷が認められたため、傷を全て削り取った後、予防保全対策としてウォータージェットピーニングを実施した箇所について、今定期検査で補修溶接を行う。

第13回定期検査で研削した部位

- (1) 原子炉容器Aループ出口管台補修溶接工事 (図-1参照)
前回の第13回定期検査(平成20年2月~12月)で傷が認められ、研削により傷を除去した状態である原子炉容器Aループ出口管台溶接部について、600系ニッケル基合金で研削箇所を肉盛溶接(復旧)した後、溶接部内面全周について、耐食性に優れた690系ニッケル基合金で溶接を行う。
- (2) 耐震裕度向上工事 (図-2参照)
既設設備の耐震性を一層向上させるため、主蒸気系統や余熱除去系統などの配管や、ポーラクレーンの支持構造物を強化する。
- (3) 1次系曲げ配管取替工事 (図-3参照)
国外BWRプラントにおいて、芯金を使用して曲げ加工した配管内面で応力腐食割れが発生した事象を踏まえ、予防保全として、1次冷却材系統につながる曲げ配管のうち、芯金を使用して曲げ加工したものを、芯金を使用せずに曲げ加工した配管に取り替える。
- (4) 高サイクル熱疲労割れに係る対策工事 (図-4参照)
国内外PWRプラントにおける高サイクル熱疲労割れ事象(温度揺らぎによる熱疲労)を踏まえ、2系列ある充てん配管のうち、使用していない系列の充てん配管、隔離弁等を撤去する。

補修溶接は、前回定検での切削箇所を溶接しやすい形状に成型加工し、6 0 0 系ニッケル基合金で肉盛溶接を行った後、溶接部全周を一様に切削し、1 次冷却材に接する溶接部全周を 6 9 0 系ニッケル基合金で溶接する。

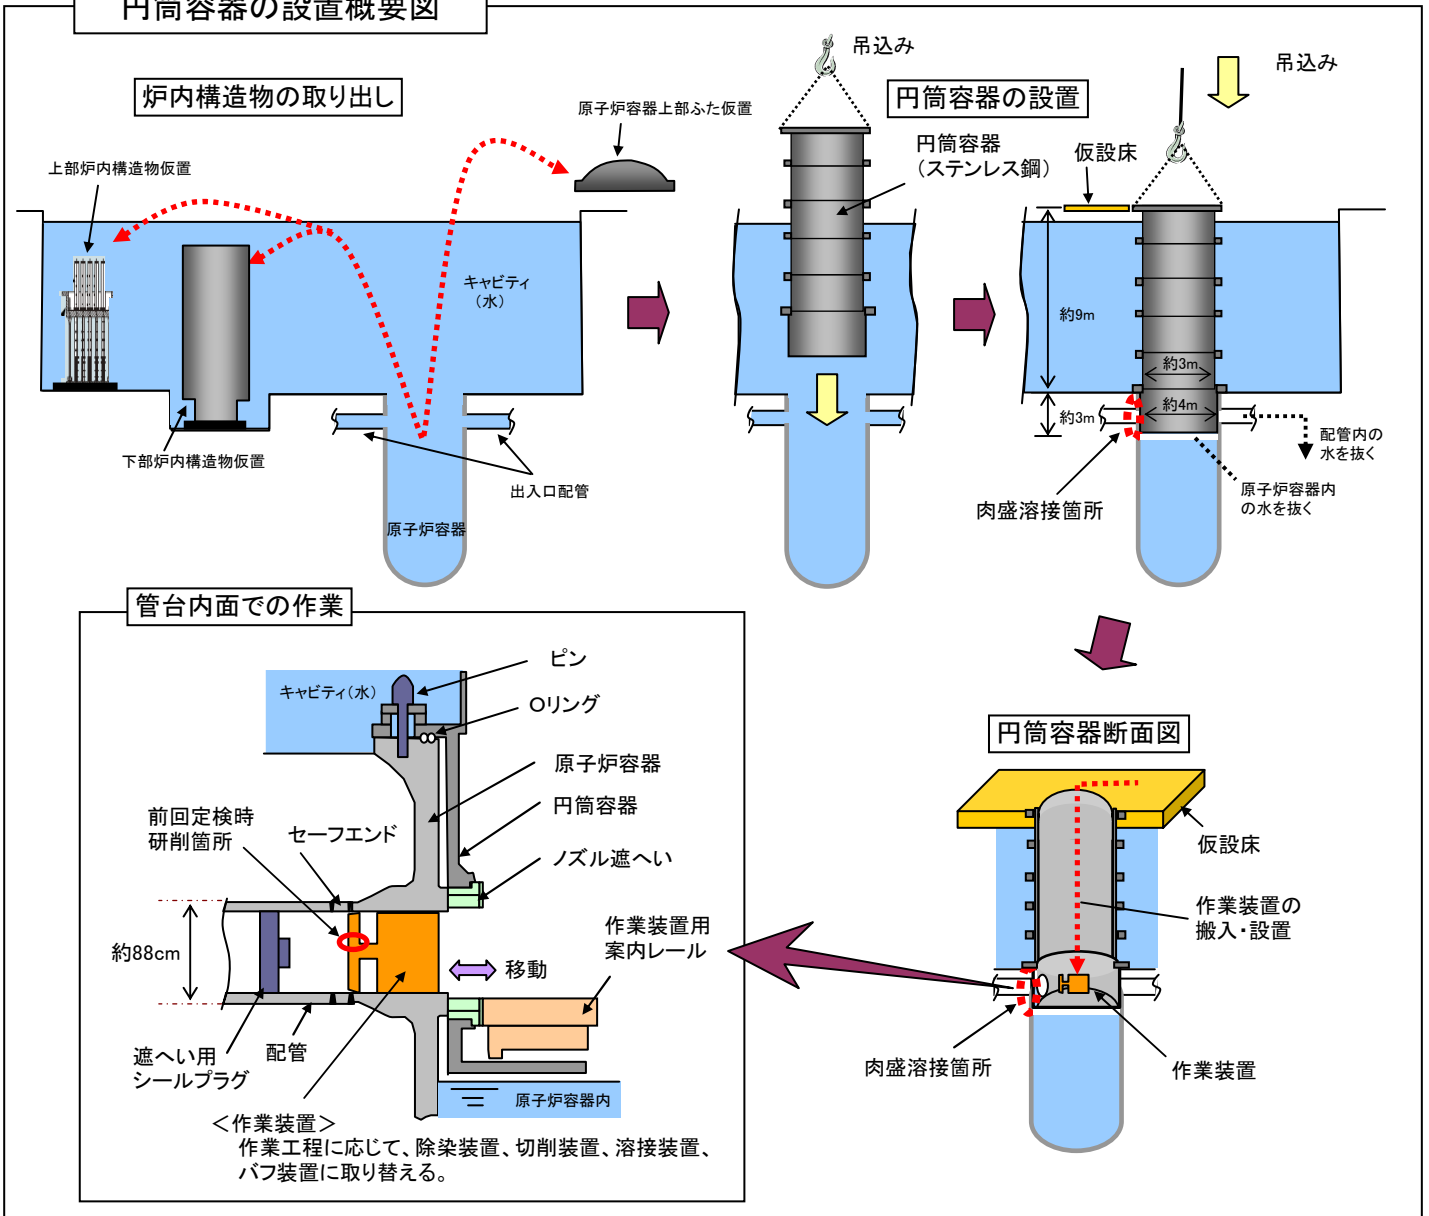
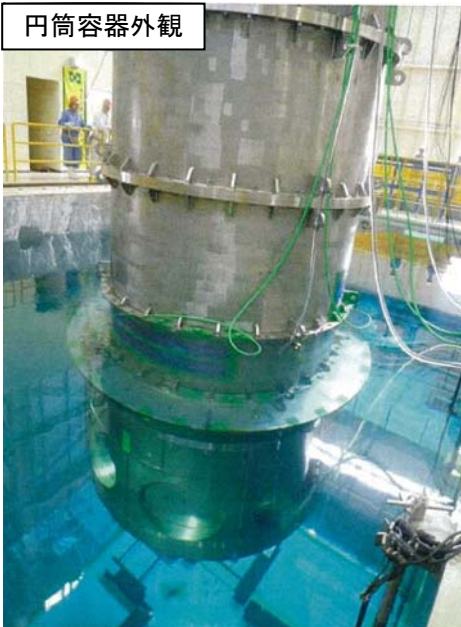
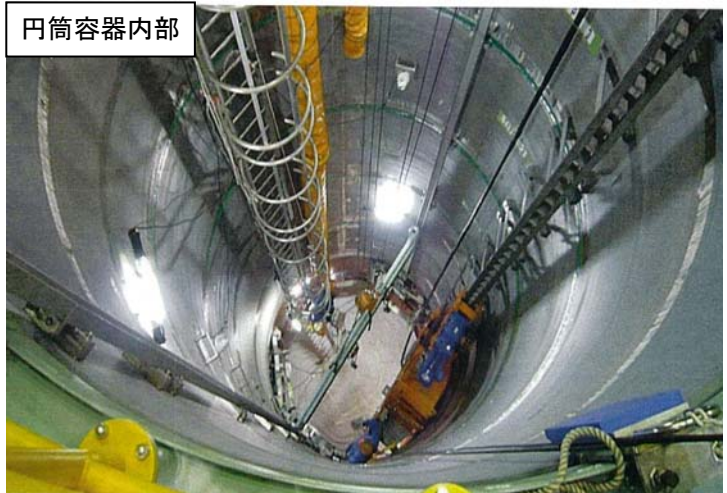
図-1 原子炉容器Aループ出口管台補修溶接工事 (2/2)

キャビティ内は水中のため、原子炉容器上に円筒容器を設置し、原子炉容器出口管台部を気中環境とした上で工事を実施する。

工事にあたっては、原子炉容器から取り出した炉内構造物を仮置きしているキャビティの水が作業場所に入らないよう円筒容器を用いて遮水する。

燃料取出し後に原子炉容器上部に円筒容器を設置するとともに、原子炉容器内や原子炉冷却材出入口配管内の水を抜き、溶接箇所を気中環境とする。

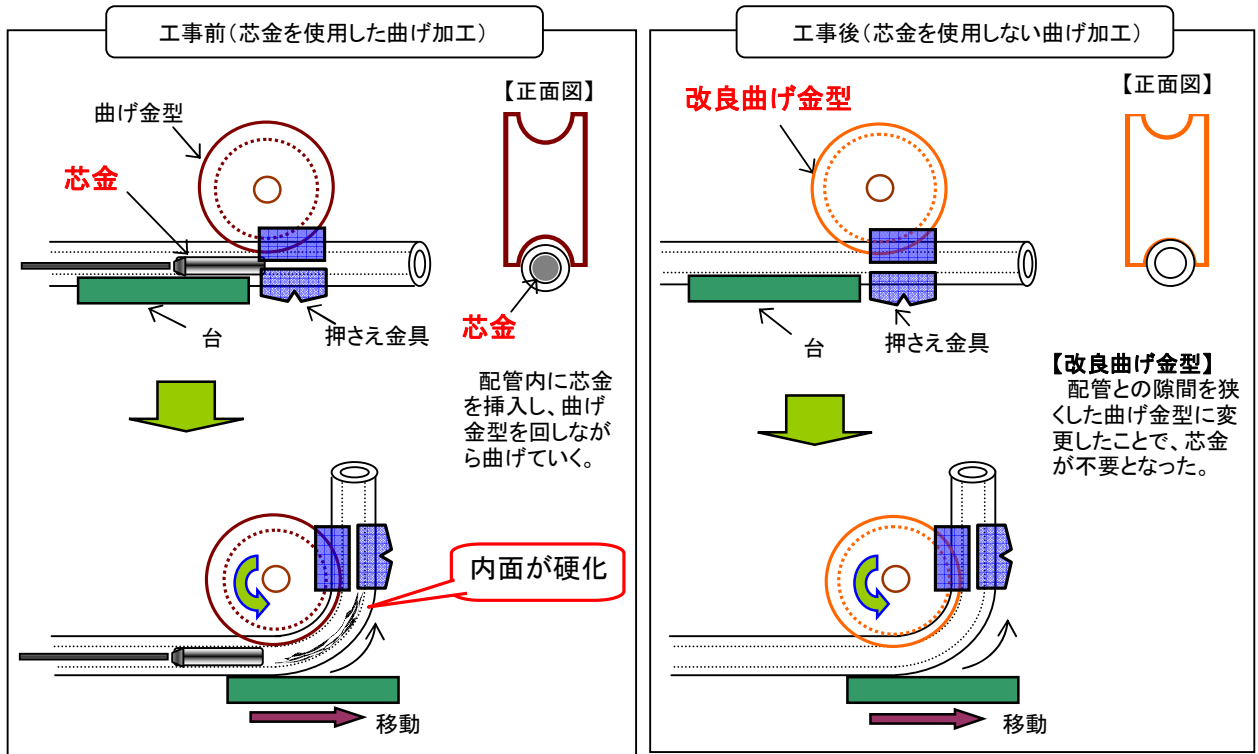
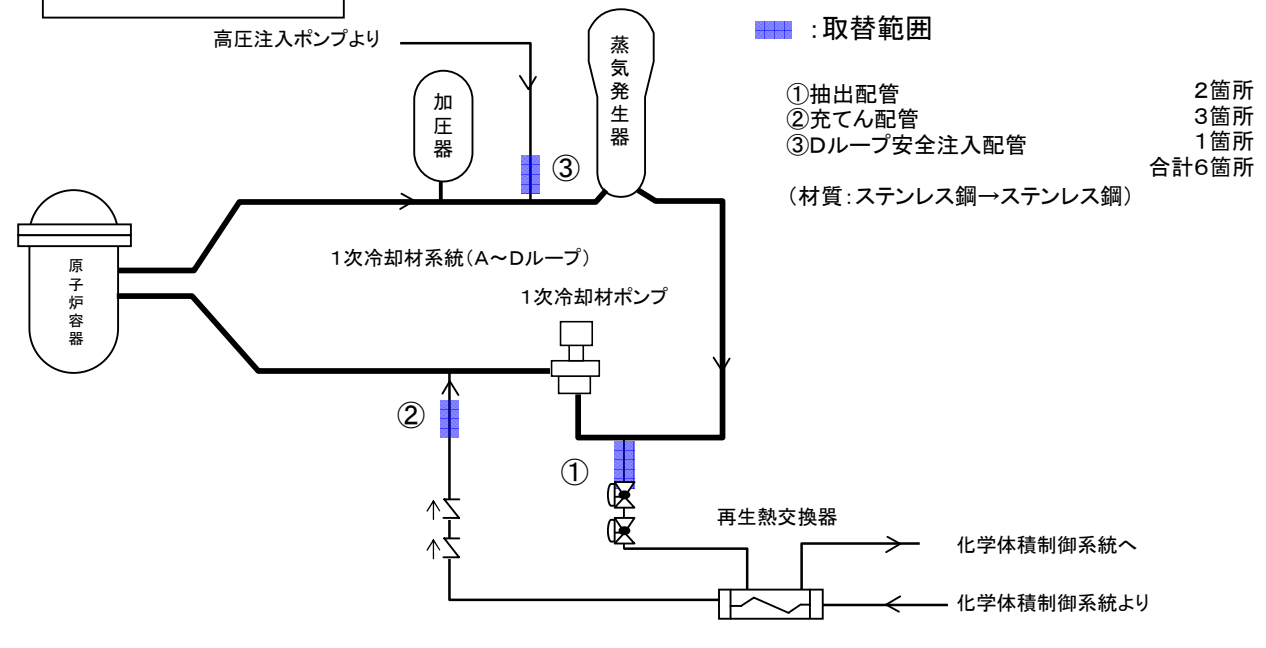
図-3 1次系曲げ配管取替工事

国外BWRプラントにおいて、芯金を使用して曲げ加工した配管内面で応力腐食割れが発生した事象を踏まえ、予防保全として、1次冷却材系統につながる配管のうち、芯金を使用して曲げ加工したものを、芯金を使用せずに曲げ加工した配管に取り替える。

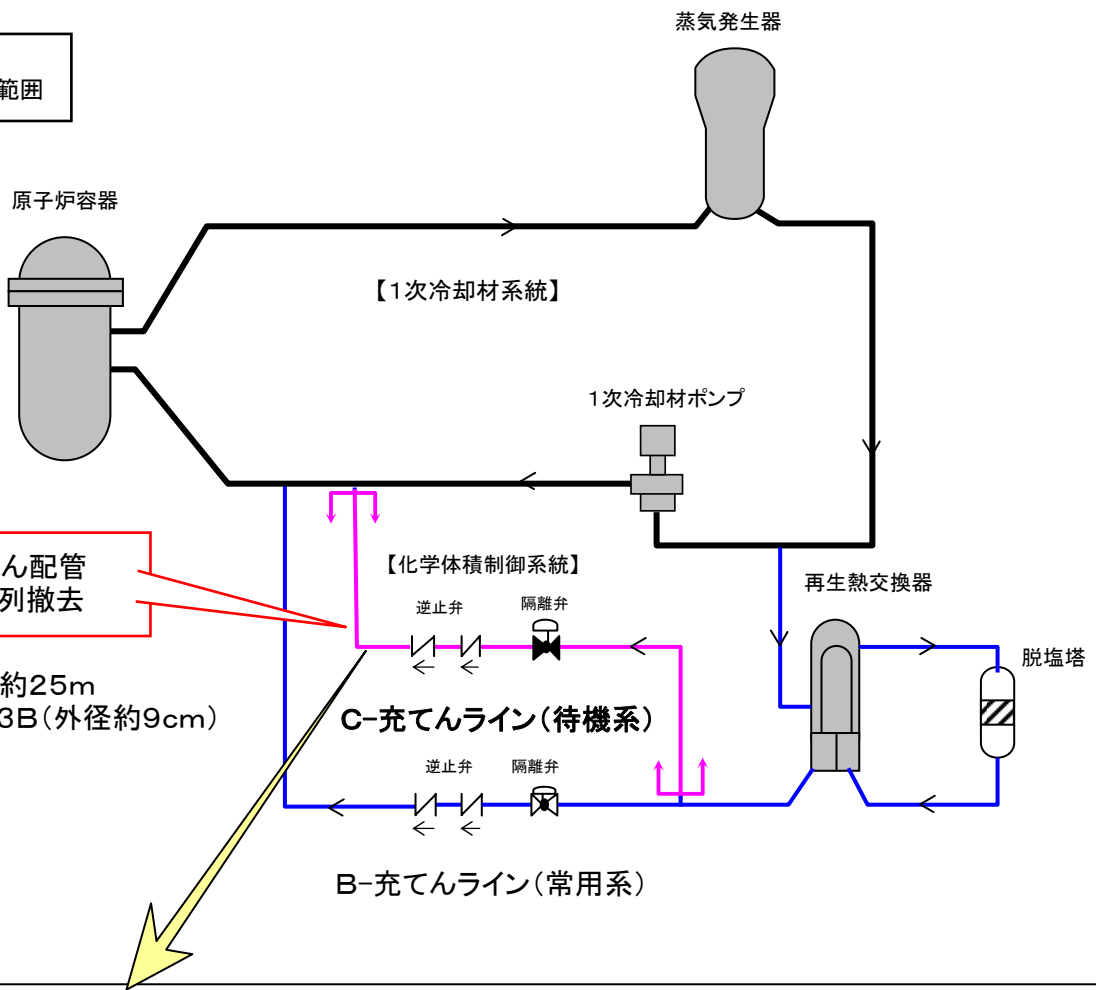
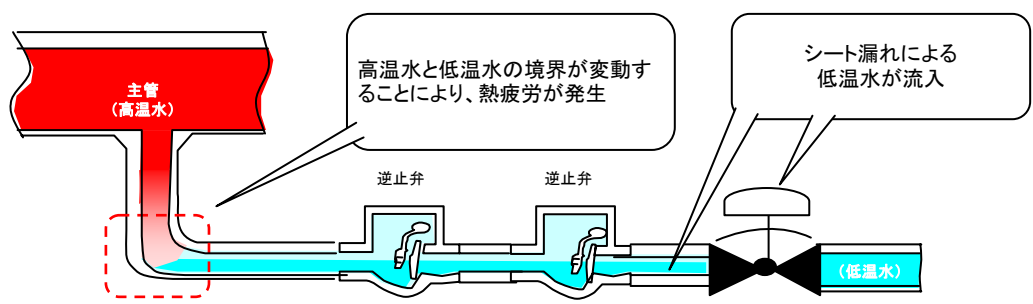
図-4 高サイクル熱疲労割れに係る対策工事

* : 使用していない系列の充てん配管において、隔離弁のシートリークにより洩れ出た低温水(滞留した水)が高温水側に流入し、高温水と低温水の境界が変動することにより熱疲労が発生する可能性がある

国内外PWRプラントにおける高サイクル熱疲労割れ事象(温度ゆらぎによる熱疲労)を踏まえ、2系列ある充てん配管のうち、使用していない系列の充てん配管、隔離弁などを撤去する。

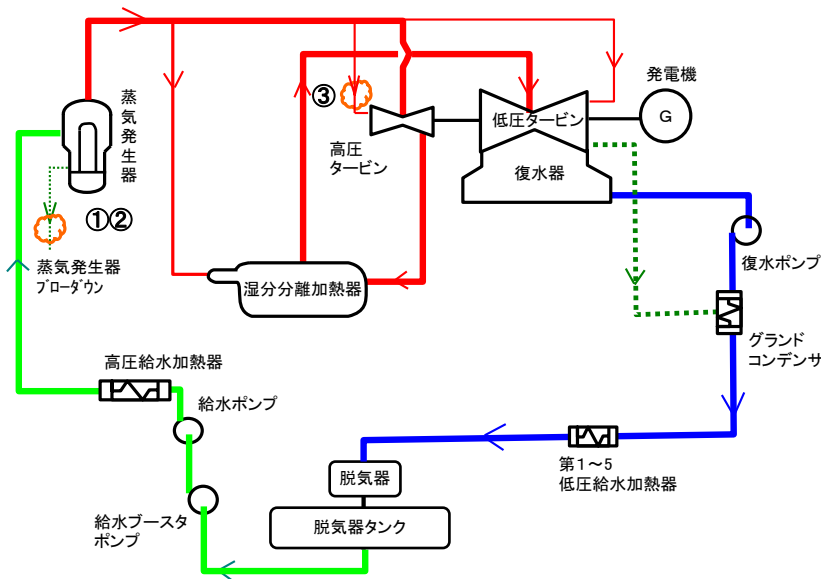
図-5 二次系配管の点検等

今定期検査において、合計307箇所について超音波検査(肉厚測定)等を実施する。
 超音波検査(肉厚測定): 304箇所、内面目視検査: 3箇所

- ① 過去の点検結果で減肉が認められているため計画的に取り替える箇所
 ・必要最小厚さとなるまでの期間が5年以上で減肉が確認された箇所(11箇所)
 炭素鋼 ⇒ ステンレス鋼 11箇所
 - ② 配管取替の作業性^{*1}を考慮して取替える箇所(29箇所)
 炭素鋼 ⇒ ステンレス鋼 29箇所
 - ③ 配管の保守性^{*2}を考慮して取り替える箇所(53箇所)
 炭素鋼 ⇒ ステンレス鋼 8箇所
 炭素鋼 ⇒ 低合金鋼 45箇所
- 合計93箇所

○過去の点検において減肉が確認された部位11箇所、作業性を考慮した部位29箇所、および今後の保守性を考慮した部位53箇所、合計93箇所を耐食性の優れたステンレス鋼もしくは低合金鋼の配管に取り替える。
