美浜発電所1号機の原子炉起動と調整運転の開始について (第24回定期検査)

このことについて、関西電力株式会社から下記のとおり連絡を受けた。

美浜発電所1号機（加圧水型軽水炉；定格電気出力34.0万kW）は、平成21年8月17日から第24回定期検査を実施しているが、11月6日に原子炉を起動し、翌7日臨界となる予定である。

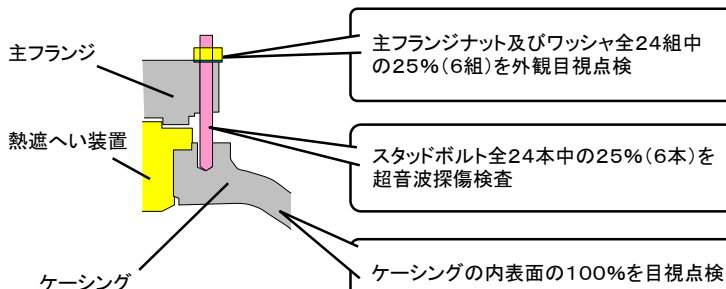
B-1次冷却材ポンプ 点検概要

1次冷却材ポンプの供用期間中検査として、B号機の主フランジ締め付け部やケーシング内表面について、外観目視点検や超音波探傷検査を行い、健全性を確認した。また、海外プラントでの1次冷却材ポンプ熱遮へい装置の熱疲労割れ事象(温度ゆらぎによる熱疲労)を踏まえ、予防保全としてB号機の熱遮へい装置を新品に取り替えた*。

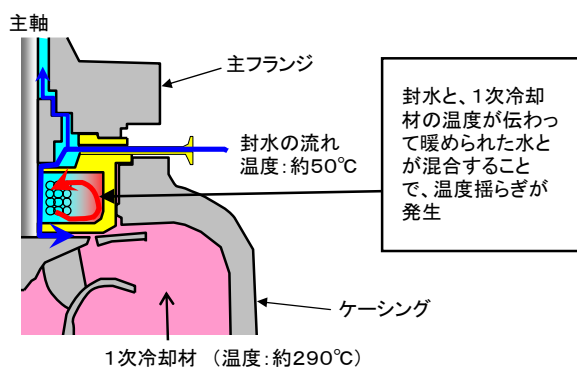
温度揺らぎのイメージ

1次冷却材ポンプの供用期間中検査として、B号機の主フランジ締め付け部やケーシング内表面について、外観目視点検や超音波探傷検査を行ない、健全性を確認した。また、海外プラントでの1次冷却材ポンプ熱遮へい装置の熱疲労割れ事象（温度揺らぎによる熱疲労）を踏まえ、予防保全として、B号機の熱遮へい装置を新品に取り替えた*1。

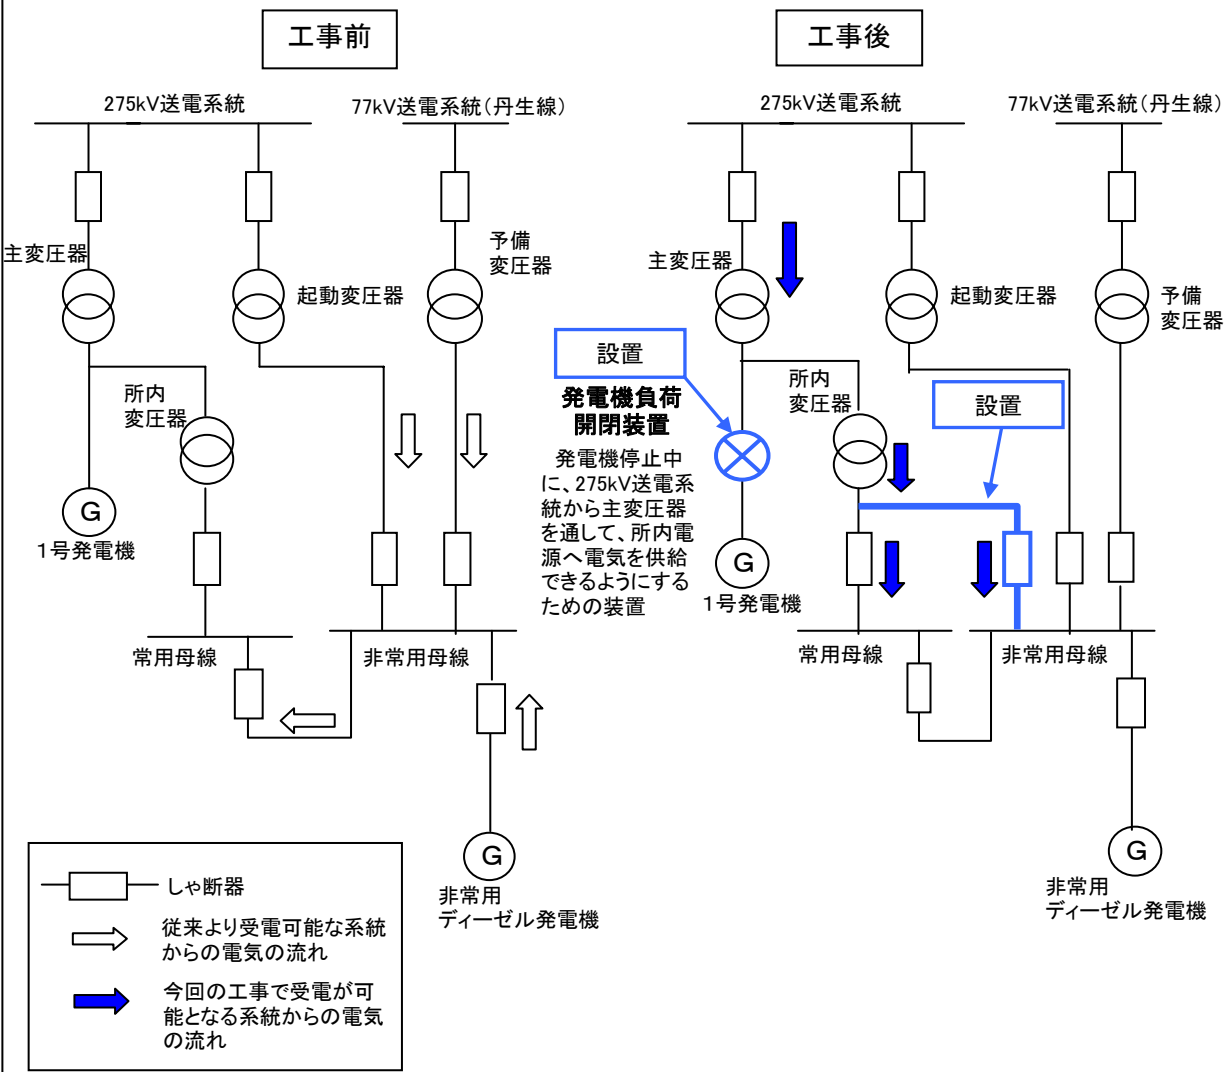
電源系統図

これまで、発電機停止中の所内電源受電系統は、起動変圧器、予備変圧器、もしくは非常用ディーゼル発電機の3系統であった。
 今回、275kV送電系統から主変圧器を通して所内電源へ電気を供給できるようにするために、発電機負荷開閉装置等を設置した。

発電機停止中の所内電源(常用母線、非常用母線)の供給ラインを多重化するため、発電機と主変圧器との間に発電機負荷開閉装置を設置するとともに、所内変圧器から非常用母線への電源供給ラインおよびしゃ断器を設置した。

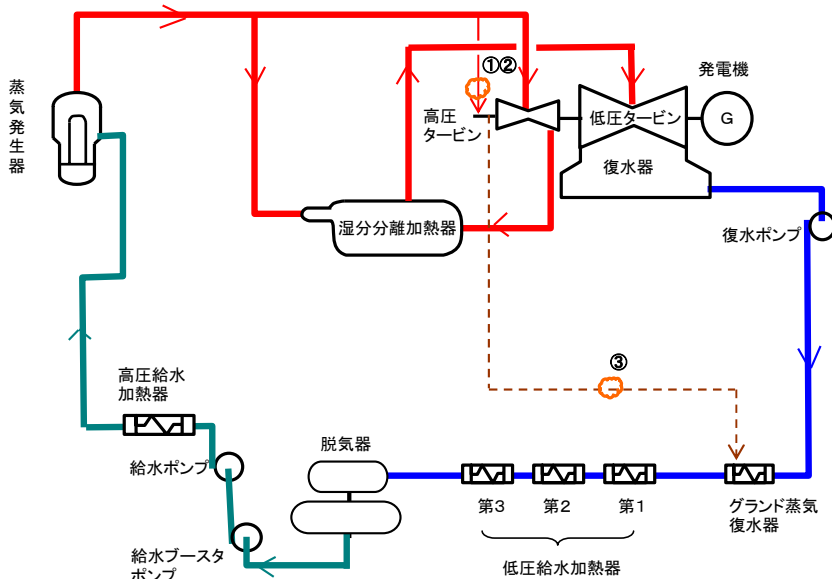
系統概要図

今定期検査において、1,227箇所について超音波検査(肉厚測定)等を実施した。

○必要最小厚さを下回っている箇所、および次回定期検査までに必要最小厚さを下回る可能性があるとして評価された箇所はなかった。

- ① 過去の点検結果で減肉が認められているため計画的に取り替えた箇所 (2箇所)
・必要最小厚さとなるまでの期間が10年未満の箇所
炭素鋼 ⇒ ステンレス鋼 2箇所
 - ② 配管取替時の作業性^{※1}を考慮して取り替えた箇所 (3箇所)
炭素鋼 ⇒ ステンレス鋼 3箇所
 - ③ 配管の保守性^{※2}を考慮して取り替えた箇所 (47箇所)
炭素鋼 ⇒ ステンレス鋼 24箇所
炭素鋼 ⇒ 低合金鋼 23箇所
- [合計 52箇所]

○過去の点検において減肉が確認された部位2箇所、作業性を考慮した部位3箇所、および保守性を考慮した部位47箇所、合計52箇所を耐食性に優れたステンレス鋼または低合金鋼の配管に取り替えた。
