## 高浜発電所 1 号機の原子炉起動と調整運転の開始について (第 2 6 回定期検査)

高浜発電所 1 号機（加圧水型軽水炉；定格電気出力82.6万kW）は、平成21年 9 月14日から第 2 6 回定期検査を実施しているが、11月16日に原子炉を起動し、翌17日に臨界となる予定である。

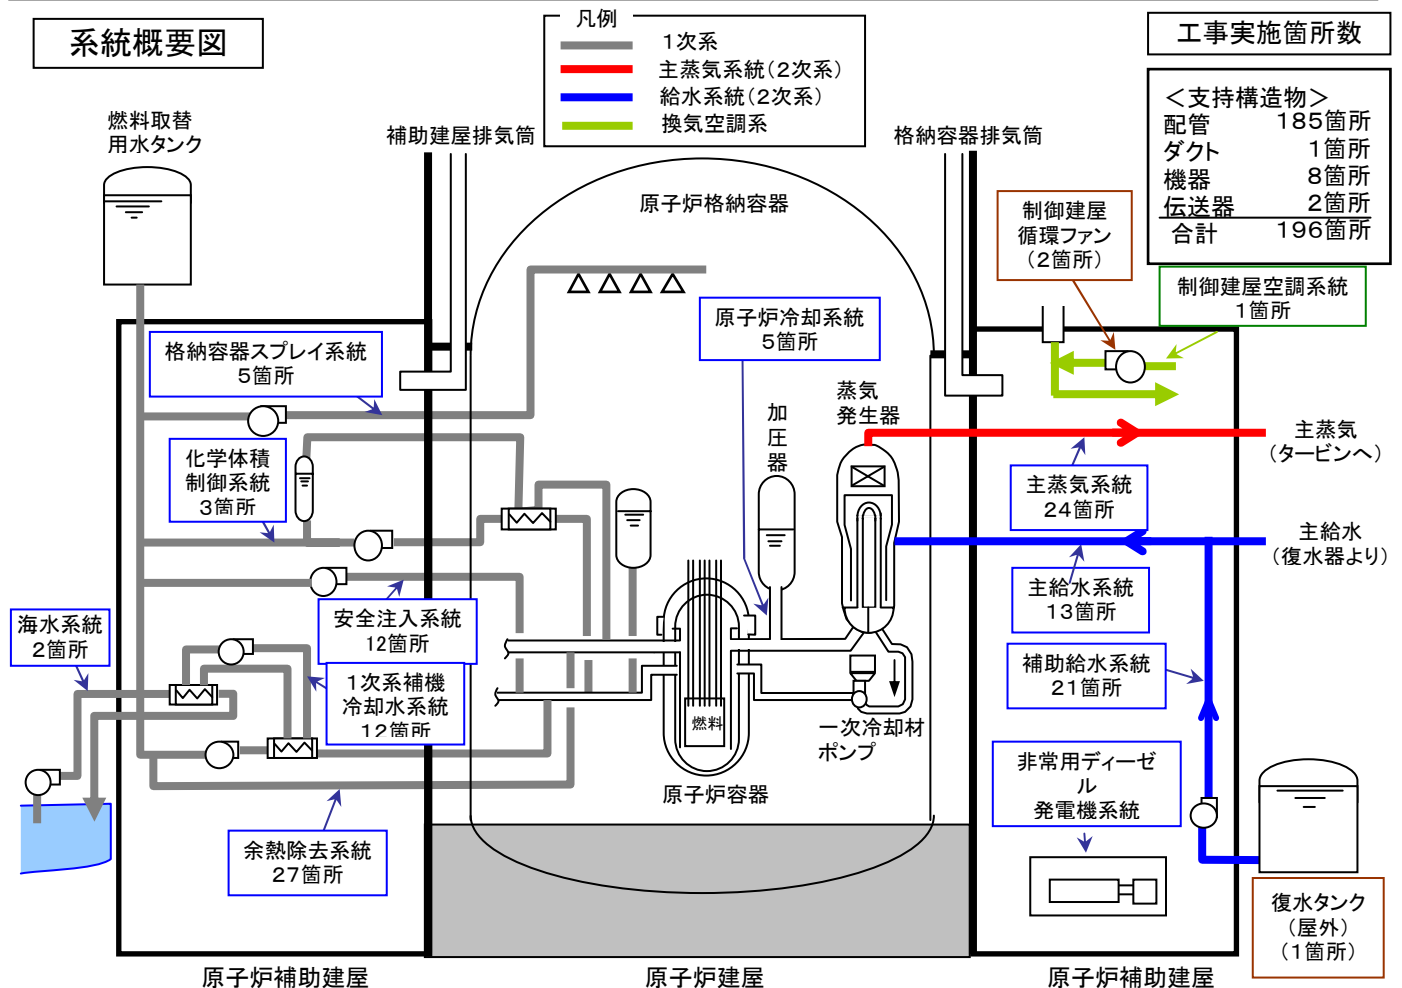
図－1 耐震裕度向上工事

既設設備の耐震性を一層向上させるため、原子炉冷却系統や安全注入系統などの配管、制御建屋空調系統のダクト、蓄電池や復水タンクなどの機器、伝送器の支持構造物を強化した。

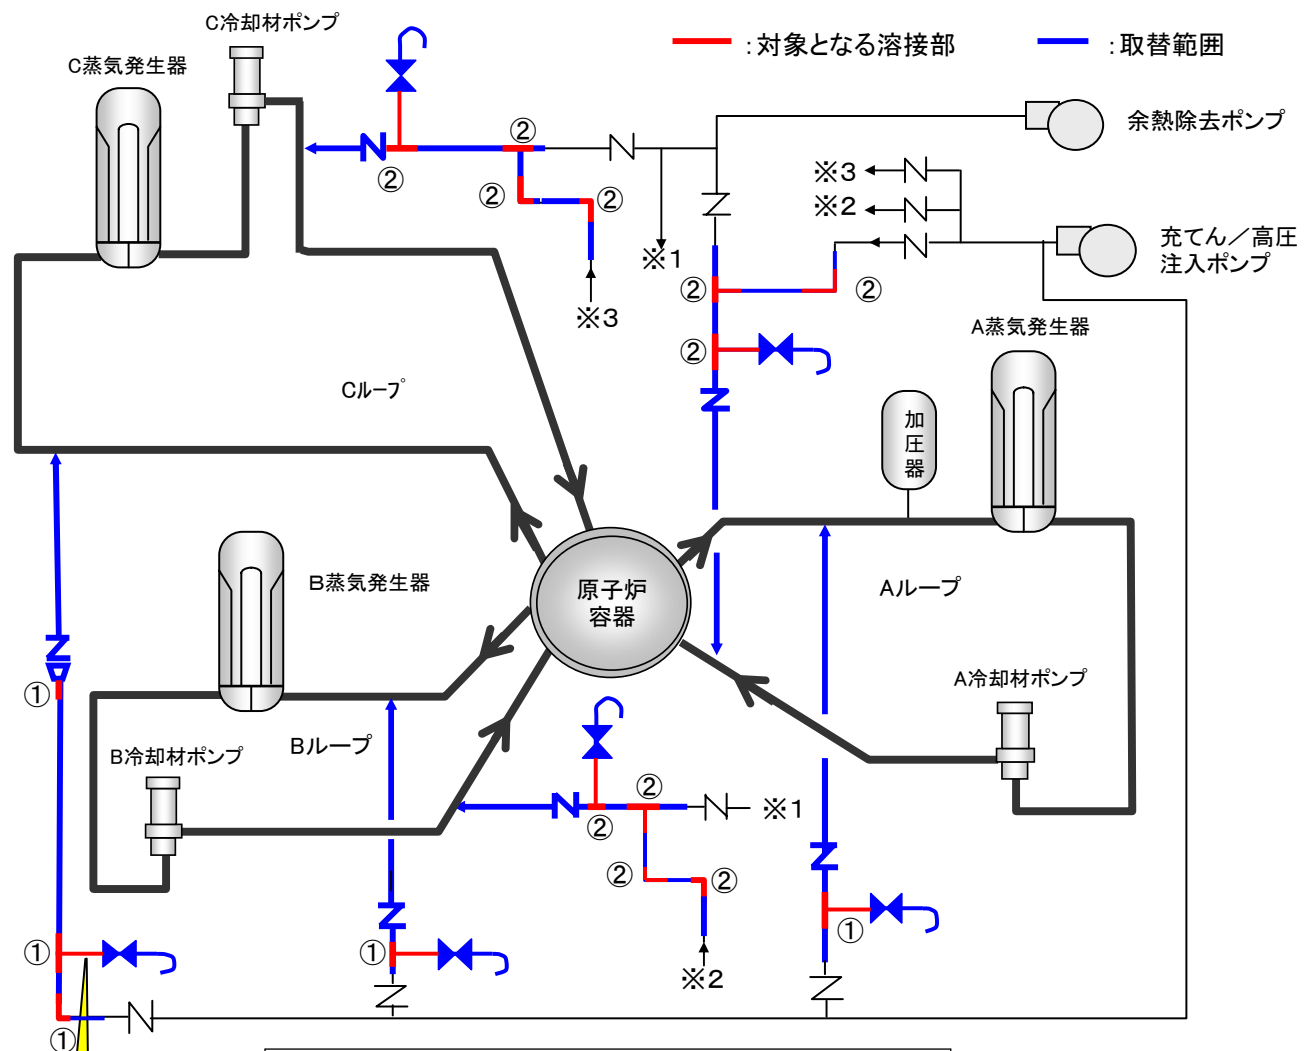
図－２ 原子炉冷却系統設備小口径配管他取替工事

国外PWRプラントにおける応力腐食割れ事象を踏まえ、1次冷却材の流れがない配管（高温環境で溶存酸素濃度が高い配管）の溶接部について、計画的に対策工事を実施しており、今定期検査では、安全注入システムの配管溶接部16箇所について、溶接形状と材料を変更した。また、取替作業時の作業性を考慮し、対象となる溶接部周辺の弁および配管の一部についても取り替えた。

酸素型応力腐食割れの  
可能性が高いと考えられる溶接部  
SUS304 ソケット溶接

材料・溶接方法変更  
SUS316 突合せ溶接

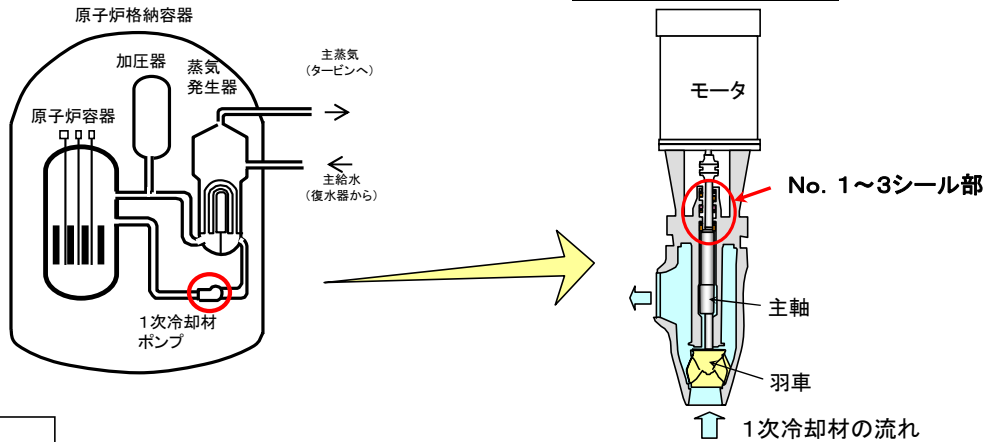
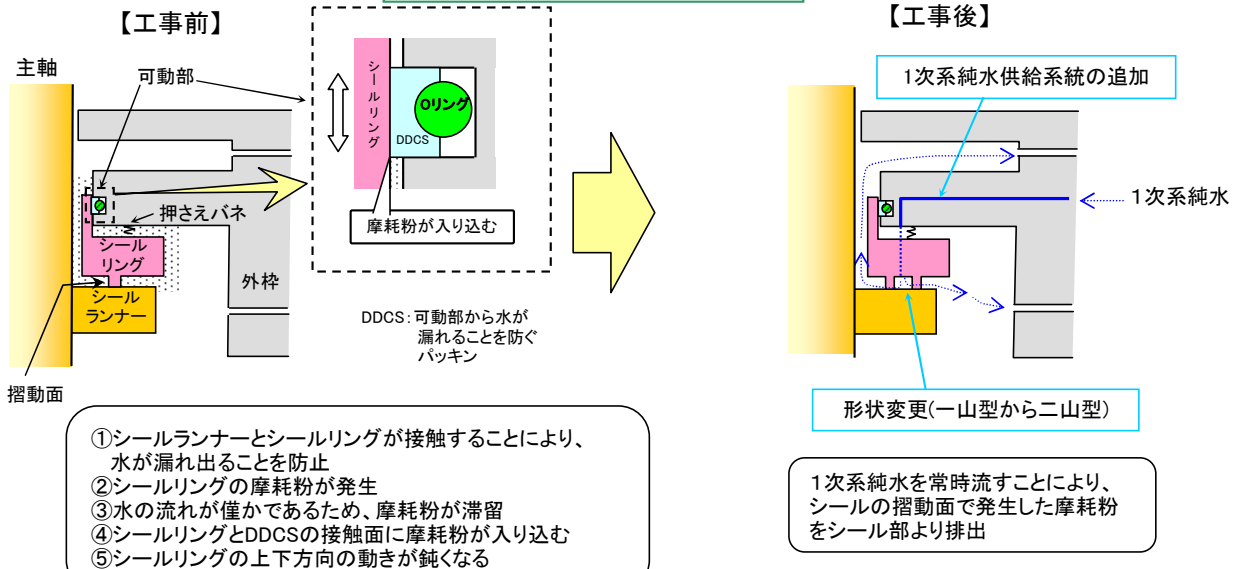
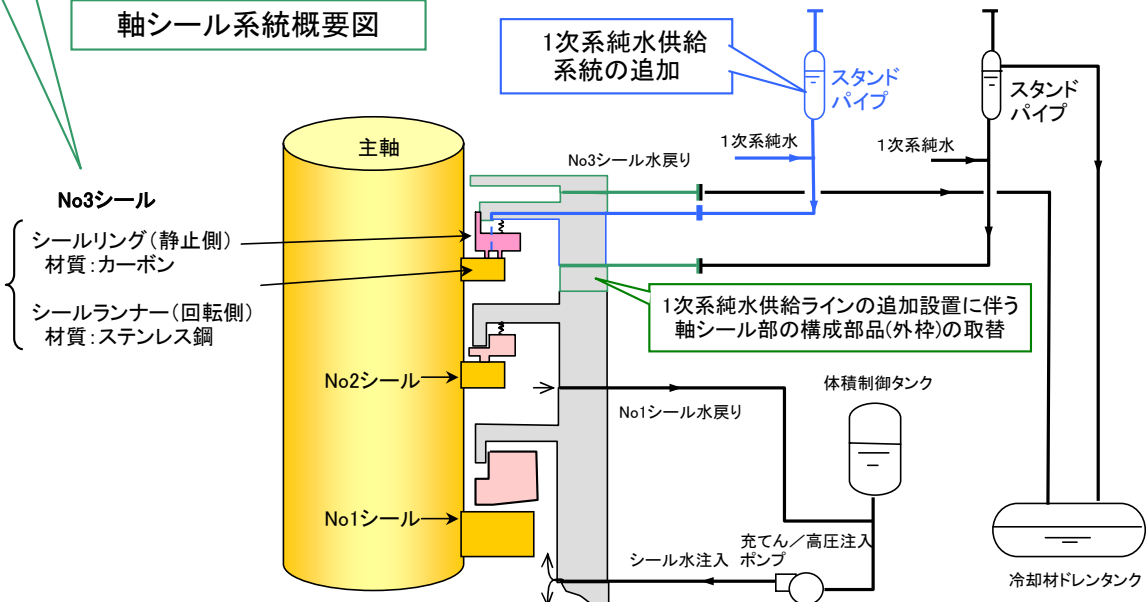
図－3 1次冷却材ポンプ軸シール部改造工事

設備の信頼性を一層向上させる観点から、シールの摺動面で発生した摩耗粉がシールの動きを阻害することを防止するため、1次冷却材ポンプ3台のNo.3シール部に1次系純水を供給して摩耗粉を排出するシステムを新たに設置した。

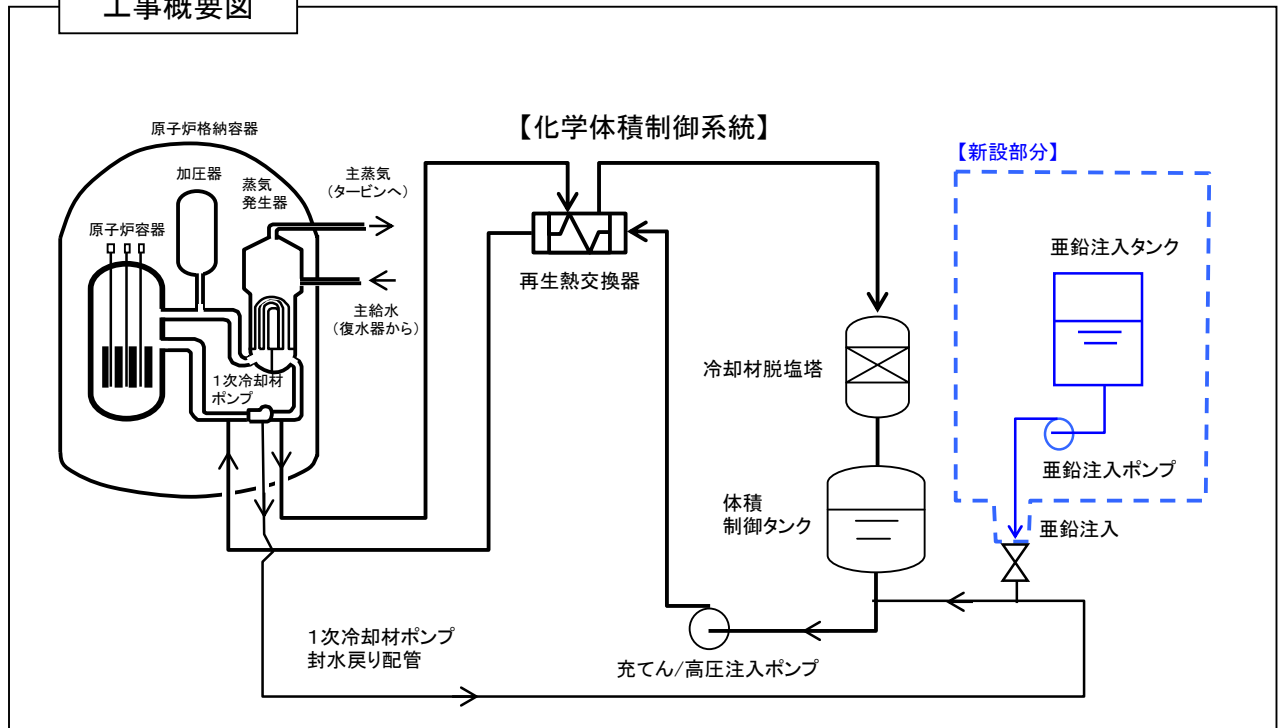
図－４ 亜鉛注入装置設置工事

作業員の被ばく低減の観点から、コバルト－60等の放射性物質が1次冷却材系統などの機器や配管内表面への付着を抑制するため、亜鉛を1次冷却材中に注入する装置を化学体積制御系統に設置した。

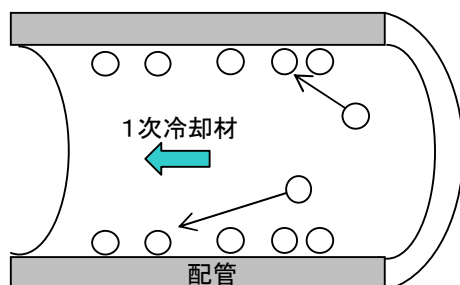
1次冷却材中のコバルト－60等の放射性物質が機器・配管内表面に付着

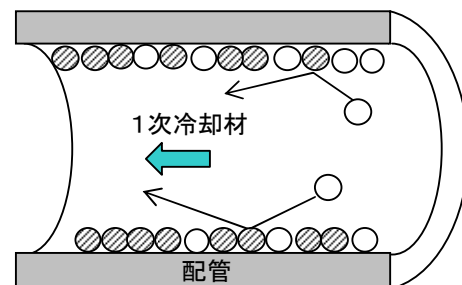
亜鉛は、機器・配管内表面に皮膜を形成させ、コバルト－60等の放射性物質が付着することを抑制

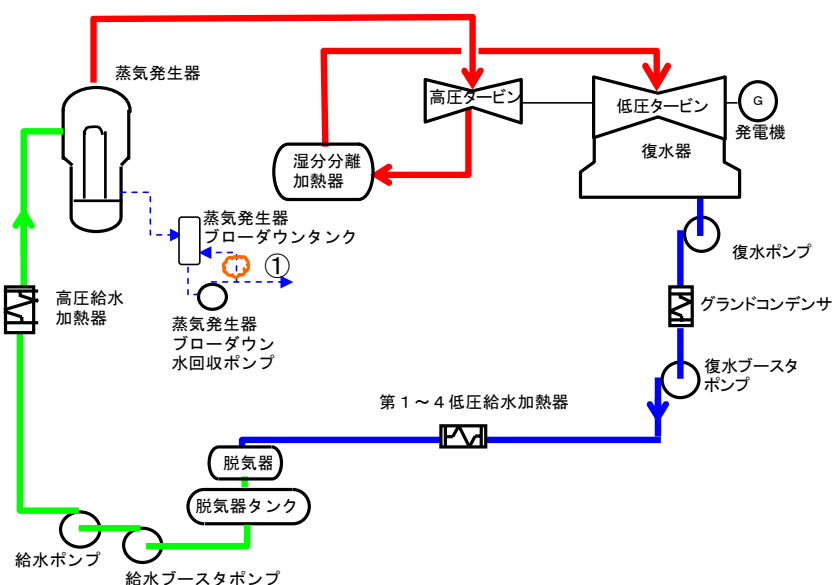
図－5 2次系配管の点検等

過去の点検で減肉が確認された部位12箇所を、耐食性に優れたステンレス鋼の配管に取り替えた。

① 過去の点検結果で減肉が認められているため計画的に取り替えた箇所 (12箇所)

・ 必要最小厚さとなるまでの期間が10年未満の箇所 (10箇所)  
炭素鋼 ⇒ ステンレス鋼 10箇所

・ 必要最小厚さとなるまでの期間が10年以上の箇所 (2箇所)  
炭素鋼 ⇒ ステンレス鋼 2箇所
