美浜発電所1号機の定期検査状況について (発電機出力上昇操作中の不具合による発電停止の原因と対策)

美浜発電所1号機の定期検査状況について
 (発電機出力上昇操作中の不具合による発電停止の原因と対策)

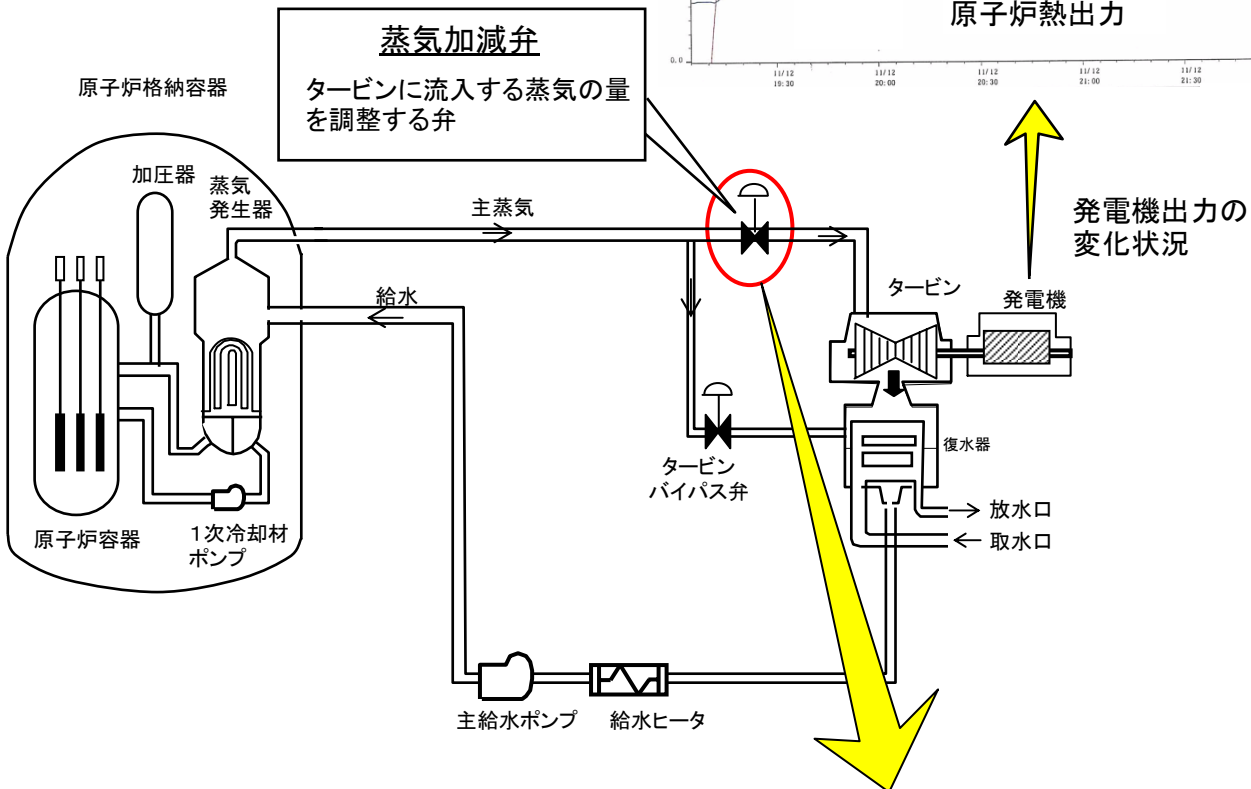
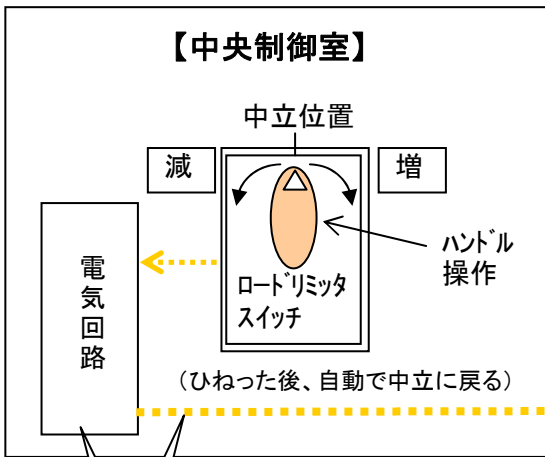
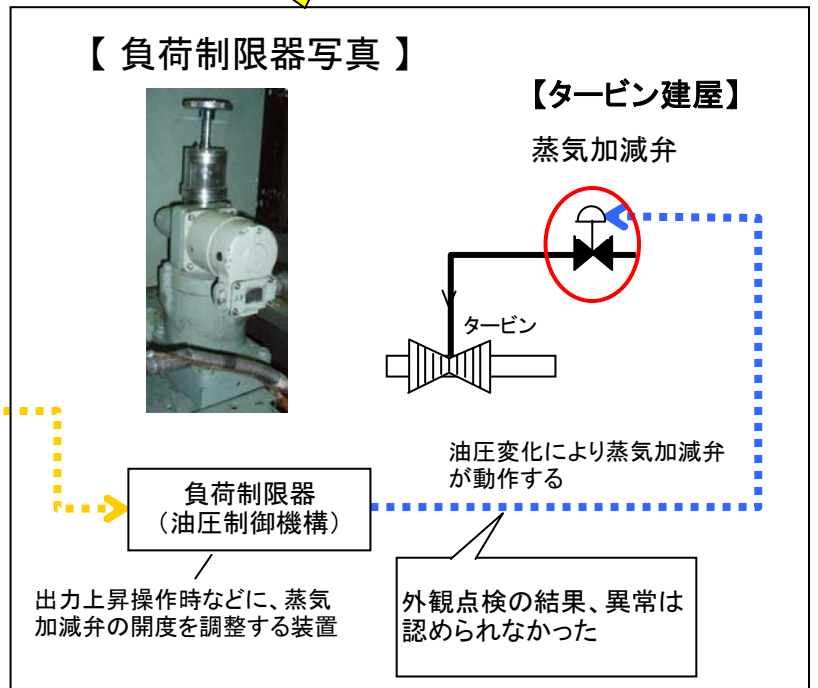
系統概要図

点検の結果、異常は認められなかった

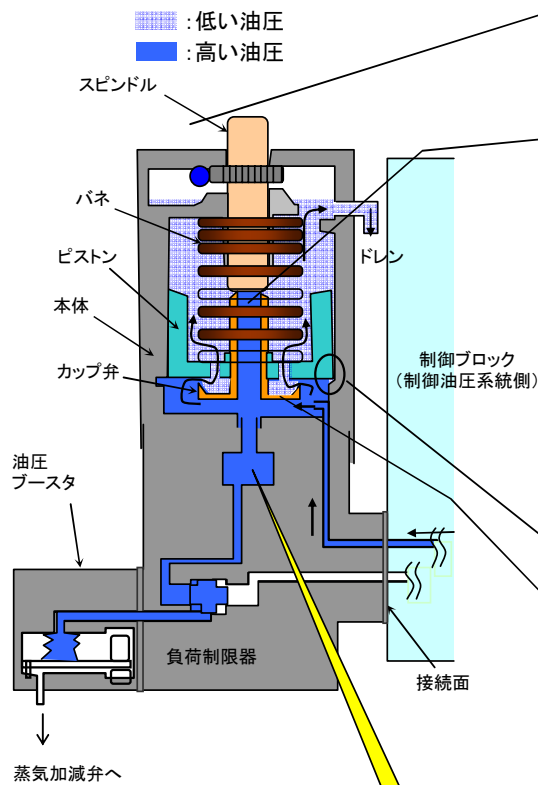
ピストン等

表面と溝に軽微な摺動痕は認められたが、損傷等の異常は認められなかった。

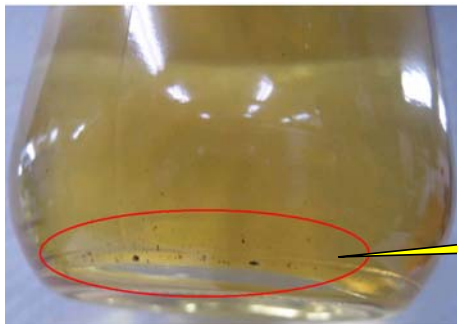
回収した油の様子

その結果、構成部品であるピストンやカップ弁等に傷等の異常は認められなかったが、内部の制御油を回収したところ、微小な異物が確認された。分析の結果、この異物は負荷制限器を含む油圧制御機構を制御油圧系統に取り付ける際の接続面に用いるペースト状ガスケット*³の成分と一致することが確認された。

異物が確認された。

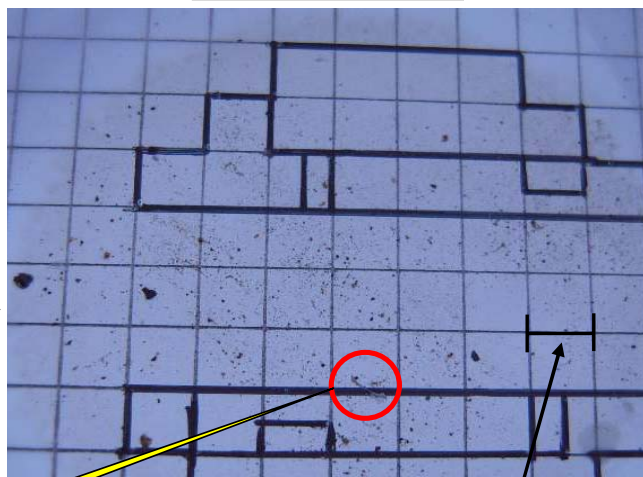
異物の拡大写真

1目盛り 約3.0mm

異物は、弾力があり、細長い形状(長さ約2mm、幅約0.4mm)であつた。
成分分析の結果、制御機構取り付け合わせ面に塗布しているペースト状ガスケットと同一成分であつた。

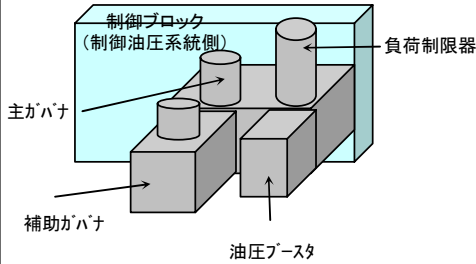
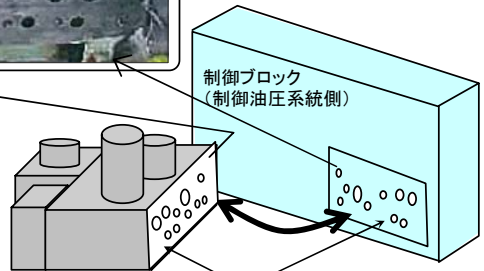
負荷制限器取り付け状態

負荷制限器を含む油圧制御機構は定期検査時に油圧系統から取り外し、油が通る開口部は布ウエス*⁴でふさぎ、合わせ面に塗布しているペースト状ガスケットはきれいに除去している。

これら作業過程から、ガスケットの微小な残片がウエスに付着するなどし、開口部に混入した可能性が否定できないと判断された。

また、今後、定期検査時に負荷制限器を油圧系統から取り外す際には、合わせ面の開口部に専用の閉止プラグを取り付けるとともに、作業場所をクリーンエリア（異物の侵入防止エリア）に設定し、異物管理を強化することとする。

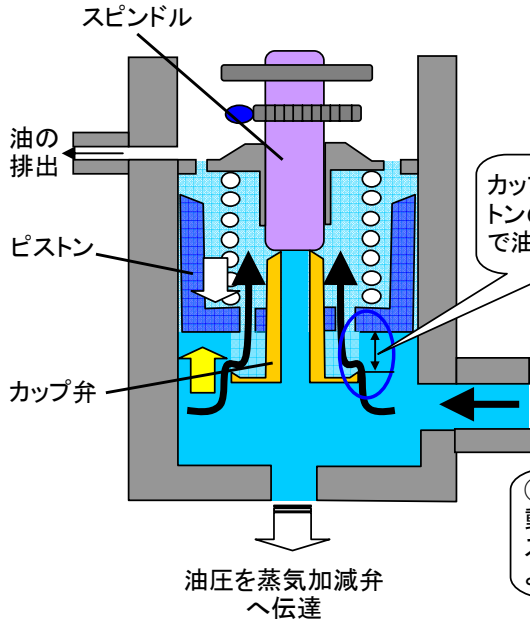
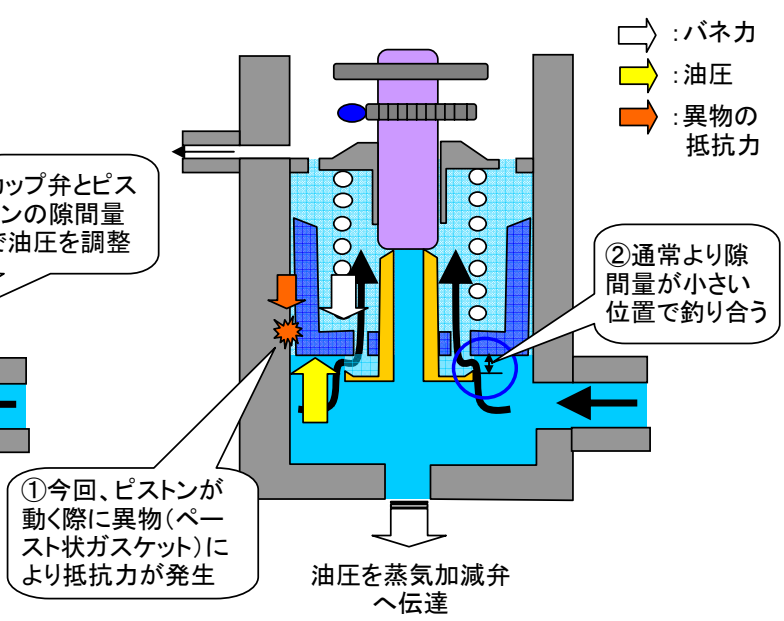
負荷制限器の動作不良の原因

ガスケットの微小片（異物）が上下に動くピストンの外面にはさまった場合の再現試験を行ったところ、ピストンが動く際に、異物による抵抗力が働くために、油圧と釣り合う位置が通常と変化し、油圧の変化量が通常と比べ大きくなることが確認された。

今回の定期検査時の負荷制限器の取り外し・取り付け作業に伴い、微小なガスケットの残片が負荷制限器内の油系に混入し、出力操作時にピストン外側に噛み込んだことにより、蒸気加減弁の開度制御油圧の変化量が大きくなり、その結果、発電機出力が大きく変化したものと推定された。なお、異物は事象発生後、ピストンから外れたものと推定された。

- 今回不具合が認められた負荷制限器については、工場にて点検・調整を行った後、発電所にて油系統に取り付け、蒸気加減弁が正常に動作することを確認した。
- 今後、定期検査時に負荷制限器を油圧系統から取り外す際には、合わせ面の開口部に専用の閉止プラグを取り付けるとともに、作業場所をクリーンエリア(異物の侵入防止エリア)に設定し、異物管理を強化することとする。
