敦賀発電所 1号機の定期検査状況について (高圧注水系ディーゼル冷却用海水配管の減肉の原因と対策)

高圧注水系ディーゼル冷却用海水配管調査結果概要

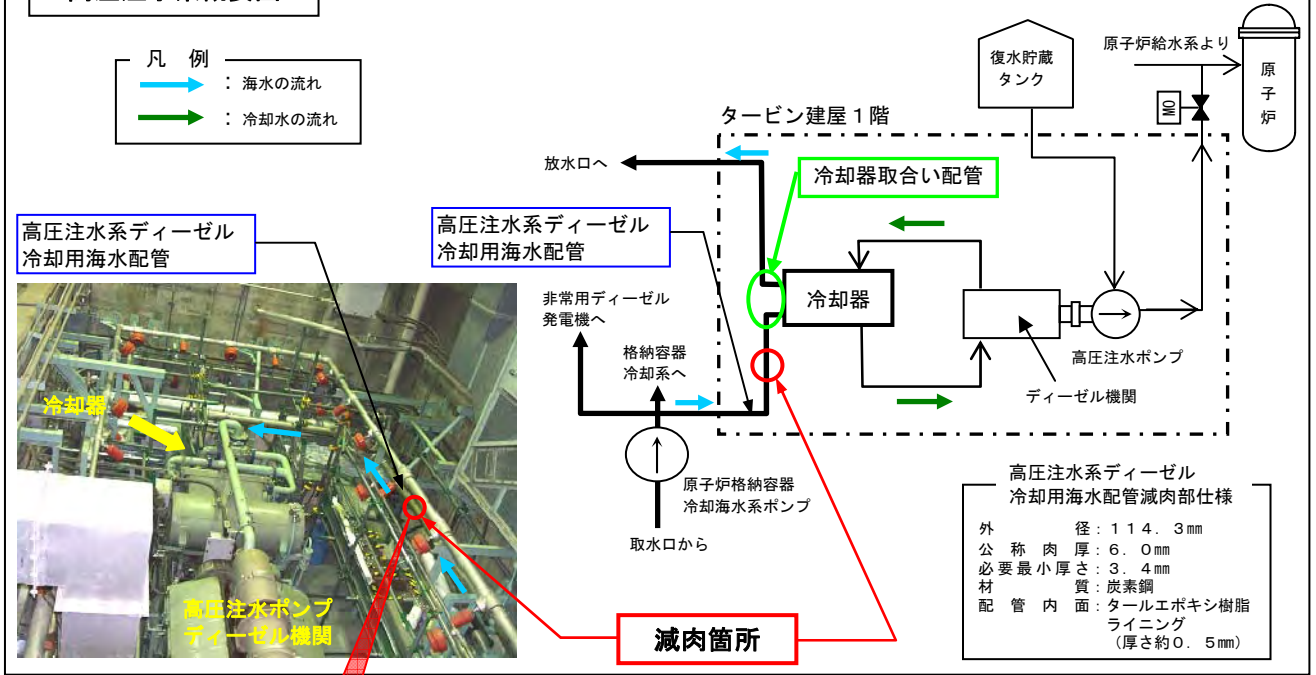
高圧注水系概要図

敦賀発電所 1号機（沸騰水型軽水炉；定格出力35.7万kW）は、平成20年11月7日から第32回定期検査中であるが、高圧注水系ディーゼル冷却用海水配管^{※1}の肉厚測定において、海水配管の一部に必要最小厚さ（3.4mm；管の外径に応じて定められる管の厚さ）を満足しない部位が1箇所（2.8mm）確認された。
