平成21年12月4日  
原子力安全対策課  
(21-68)  
<15時記者発表>

## 敦賀発電所1号機の原子炉起動と調整運転の開始について (第32回定期検査)

敦賀発電所1号機（沸騰水型軽水炉；定格電気出力35.7万kW）は、平成20年11月7日から第32回定期検査<sup>※1</sup>を実施しているが、平成21年12月6日に原子炉を起動し、同日臨界となる予定である。

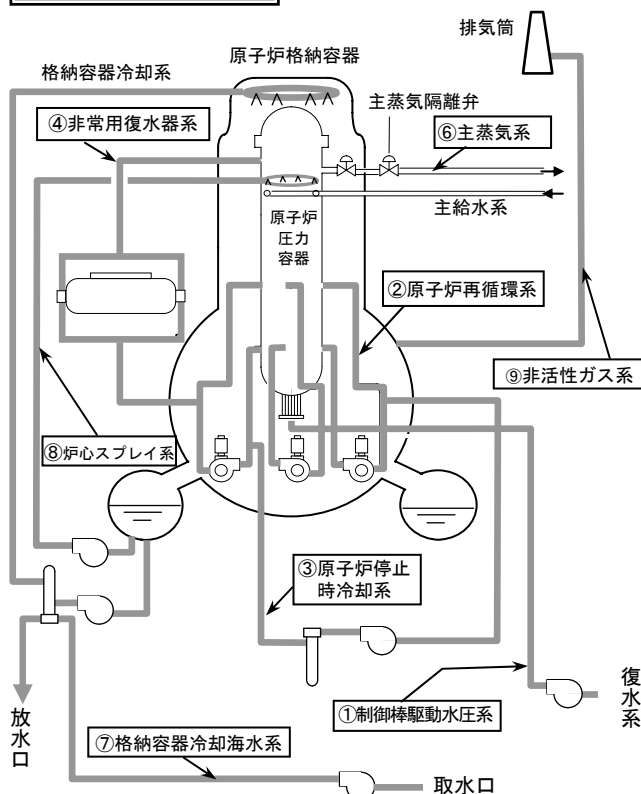
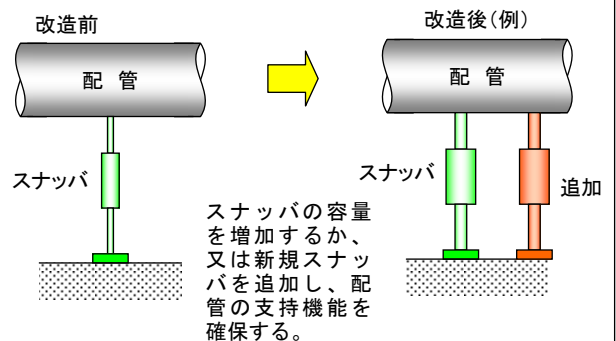
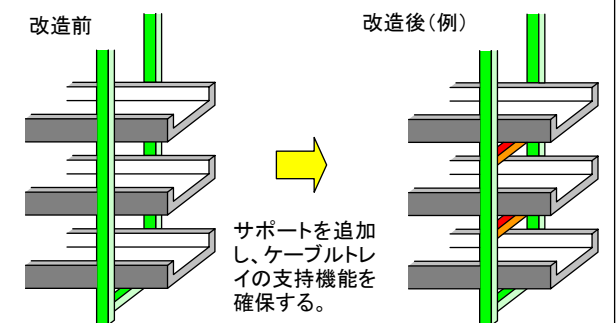
## 耐震裕度向上工事 (サポート改造工事)

既設設備の耐震裕度を一層向上させるため、原子炉再循環系等の配管や原子炉保護系等のケーブルトレイ及び電線管のサポートを強化しました。

設備の耐震裕度を一層向上させるため、原子炉再循環系等の配管や原子炉保護系等のケーブルトレイおよび電線管のサポートを強化した。

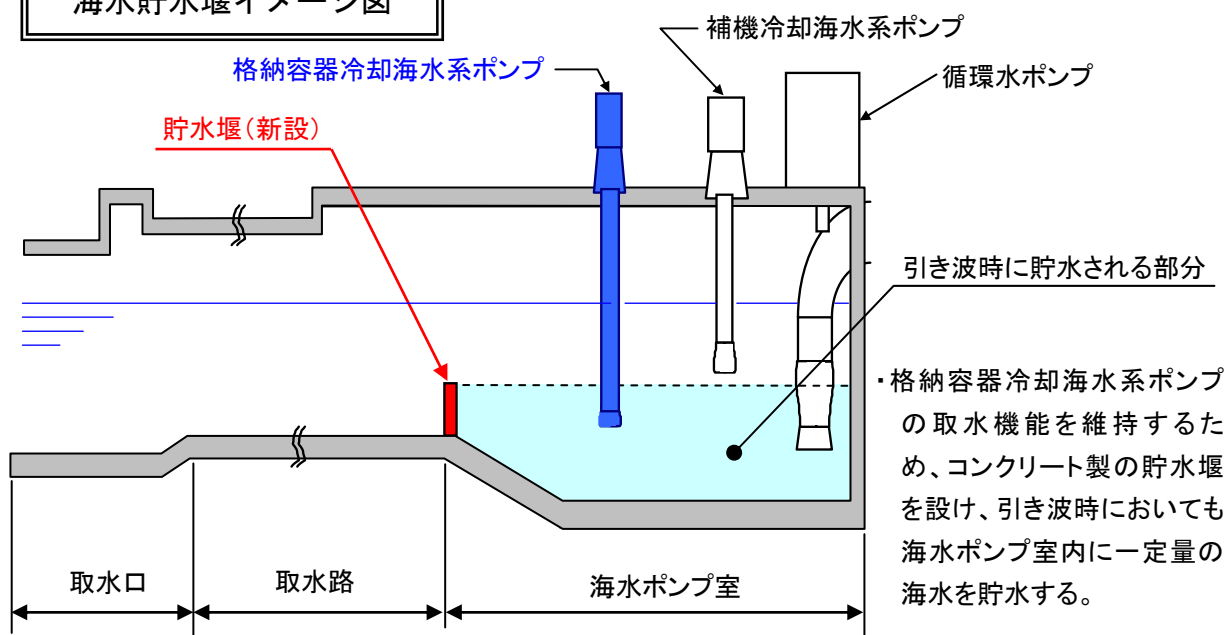
## 耐震裕度向上工事 (地震随件事象対応工事のうち取水構造物海水貯水堰設置工事)

津波対策として、引き波時における格納容器冷却海水系ポンプの取水機能を維持するため、海水ポンプ室に貯水堰を設置しました。

津波対策として、引き波時における格納容器冷却海水系ポンプの取水機能を維持するため、海水ポンプ室に貯水堰を設置した。

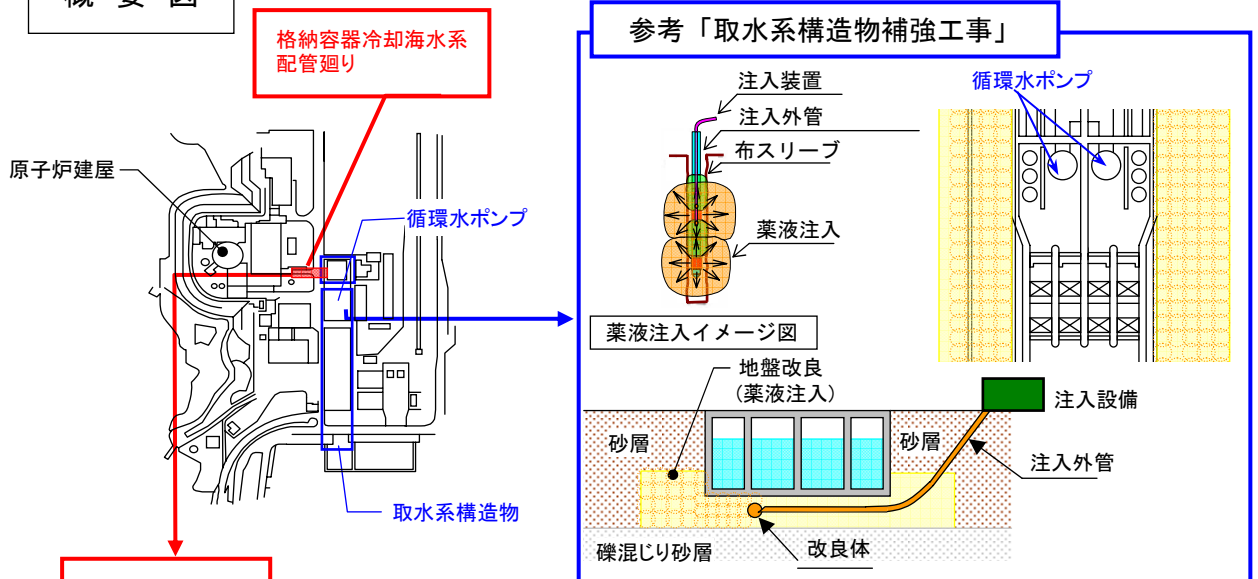
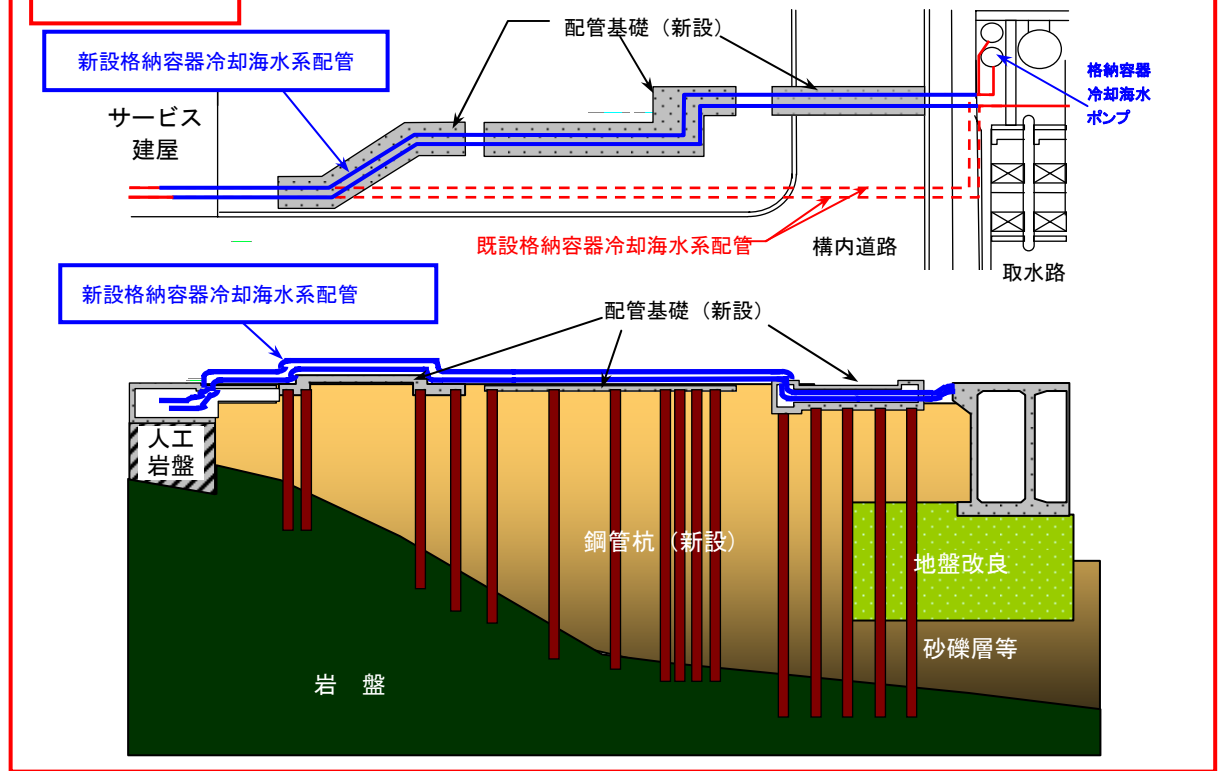
## 耐震裕度向上工事 (格納容器冷却海水系配管の耐震裕度向上工事：追加実施)

格納容器冷却海水系配管廻りについて、当初、埋設された配管廻りの地盤改良等による補強工事を行う計画でしたが、地震時の配管支持機能を一層強化するため、鋼管杭による配管基礎を設置し、その上に新設配管を敷設する工事を行いました。

支持機能をより一層強化するため、鋼管杭による配管基礎を設置し、基礎（地上）に新設配管を地上敷設した<sup>※3</sup>。

※3 当初計画においては、地盤改良により耐震裕度向上工事を実施することとしていたが、地震時の配管支持機能をより一層強化する観点から当該工法に変更した。この工事を実施するに当たっては、格納容器冷却海水系を停止する必要があるため、今定期検査にあわせて追加で実施した。

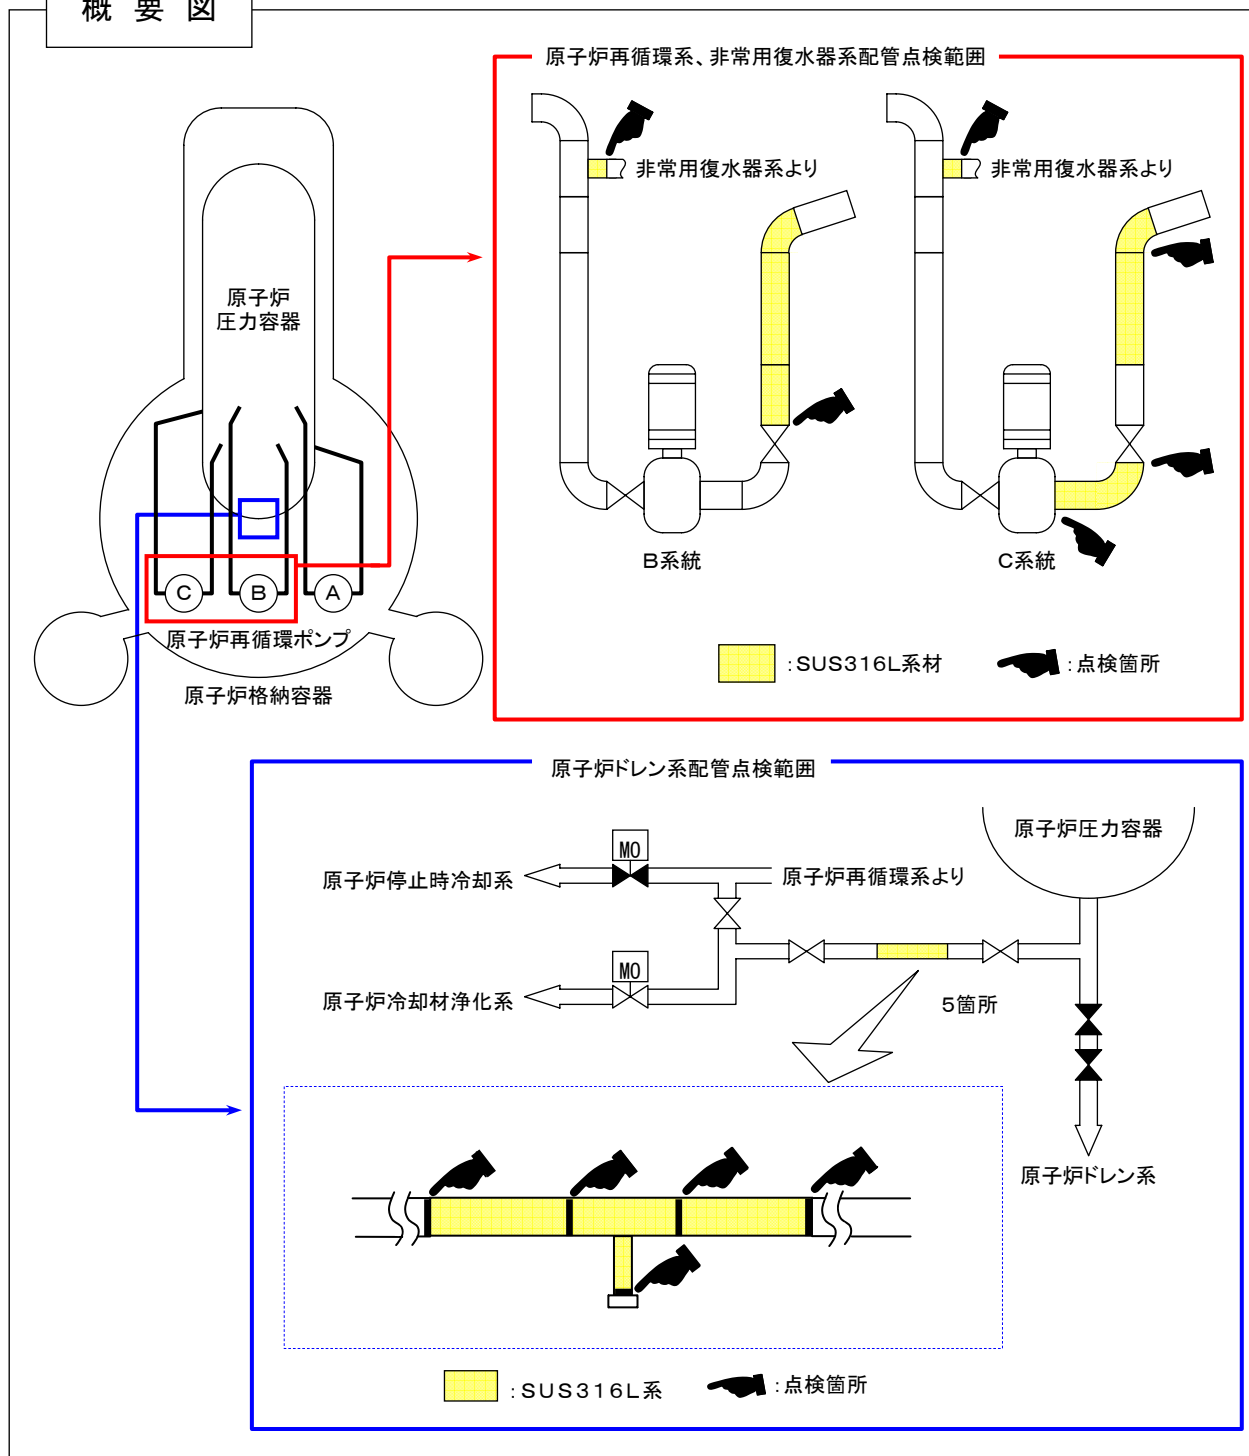
## 原子炉再循環系配管等点検工事

原子力安全・保安院の指示<sup>※4</sup>に基づき、原子炉冷却材圧力バウンダリのうち、SUS316L系（ステンレス）材を用いた原子炉再循環系配管等の溶接継手部全18箇所のうち、今定期検査においては、11箇所について、超音波探傷検査を行い、異常のないことを確認した。

原子力安全・保安院の指示に基づき、原子炉冷却材圧力バウンダリのうち、SUS316L系（ステンレス）材を用いた原子炉再循環系配管等の溶接継手部全 18 箇所について第 28 回および第 29 回定期検査時に健全性を確認していますが、今定期検査においては、当該溶接継手部 11 箇所について、超音波探傷検査を行い異常が無いことを確認しました。

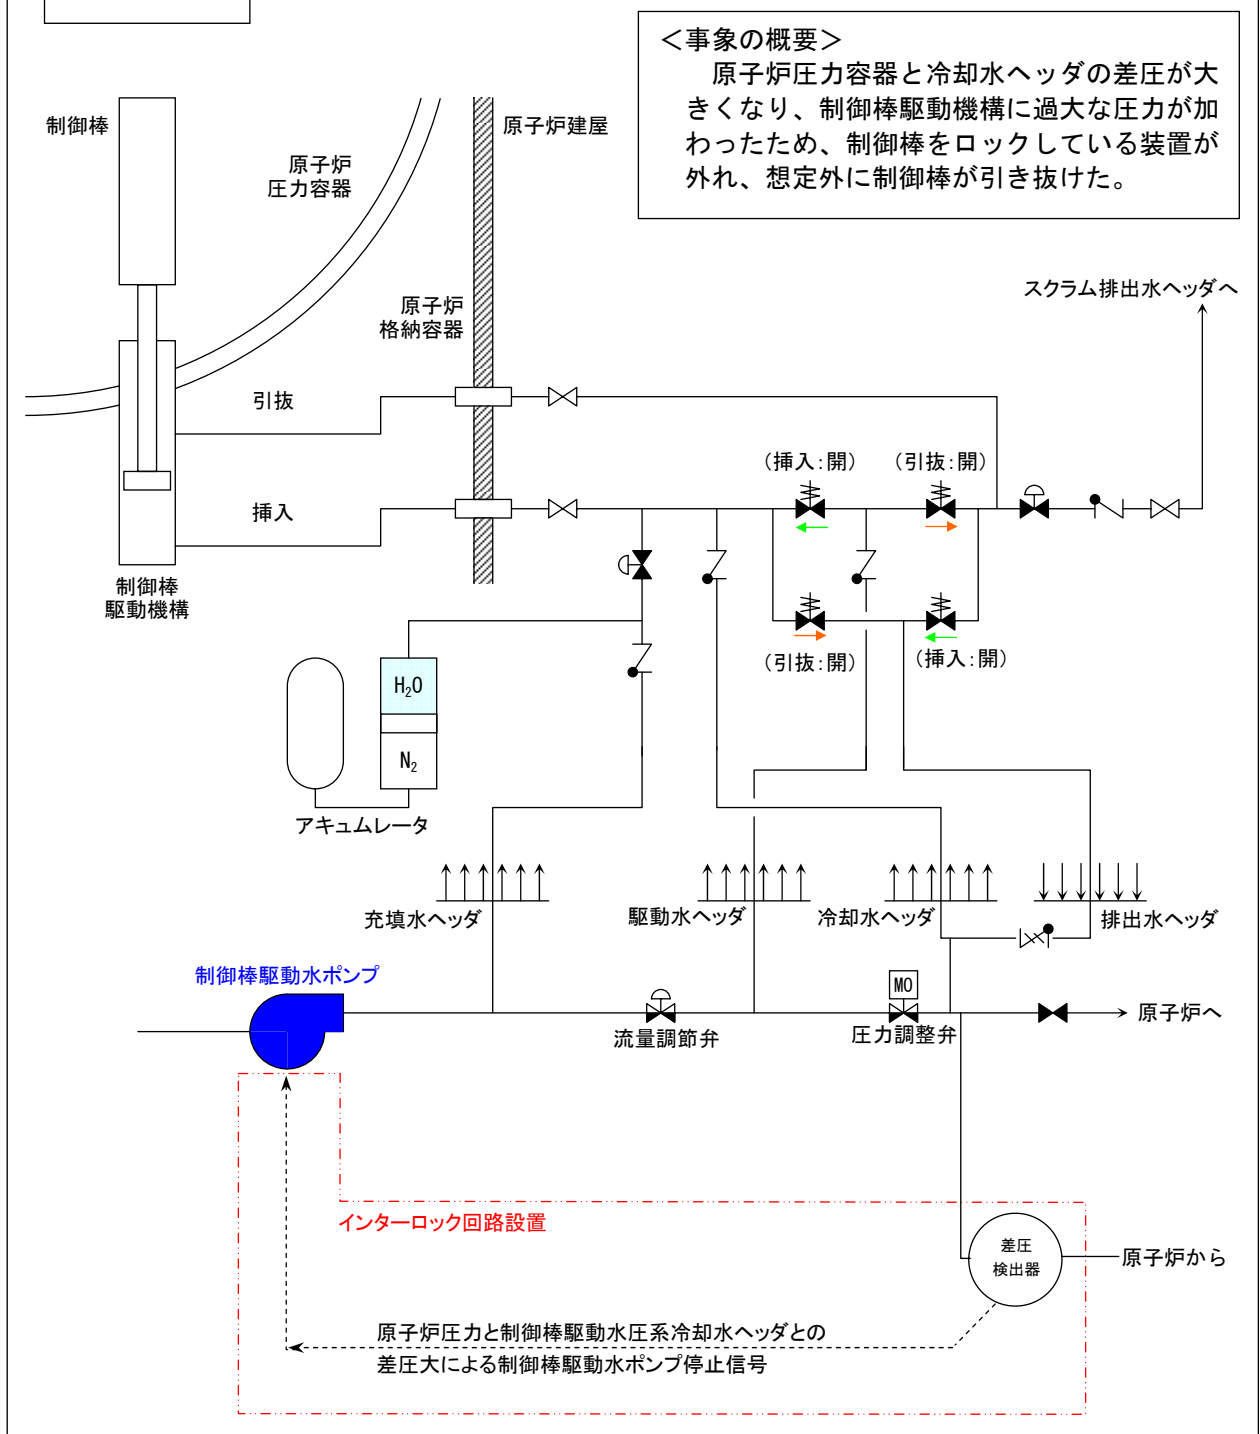
## 制御棒駆動水圧系インターロック改造工事

国内BWRプラントにおいて発生した制御棒引抜け事象を踏まえ、原子炉圧力容器と冷却水ヘッドとの冷却水差圧が設定値を超えた場合、制御棒駆動水ポンプを自動停止させるインターロックを追加した。

国内BWRプラントにおいて、原子炉停止中に発生した制御棒引き抜け事象を踏まえ、更なる安全性向上を図るため、原子炉圧力容器と冷却水ヘッダとの差圧が設定値を超えた場合、制御棒駆動水ポンプを自動停止させるインターロックを追加しました。

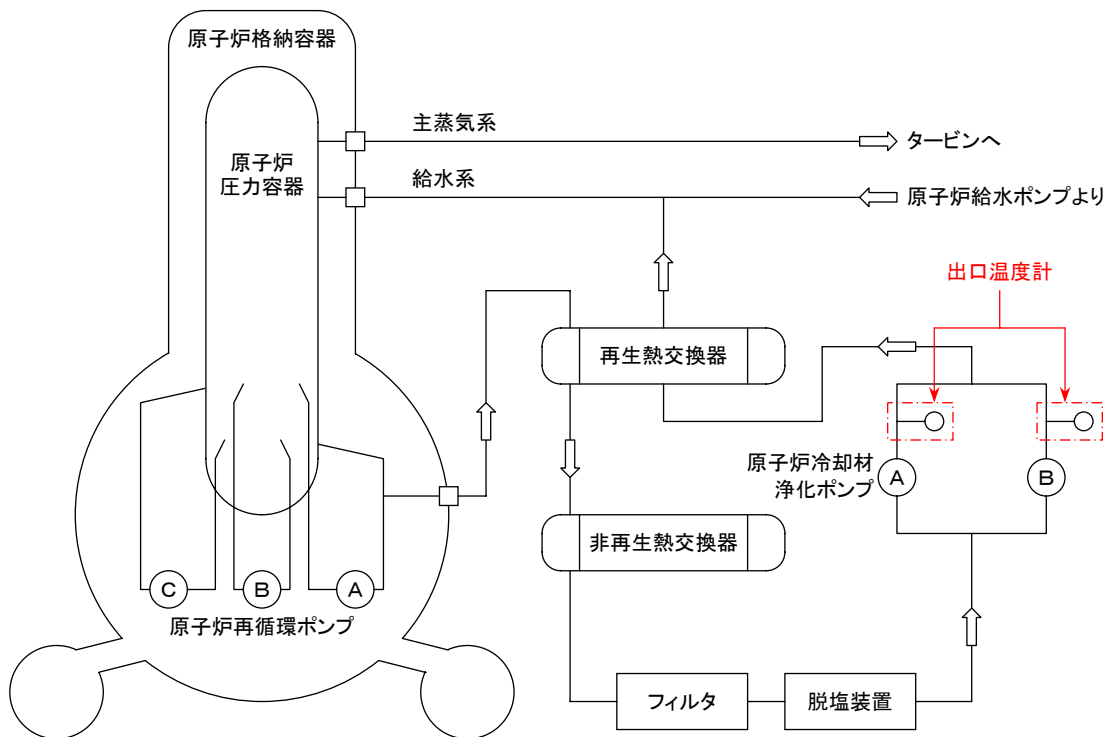
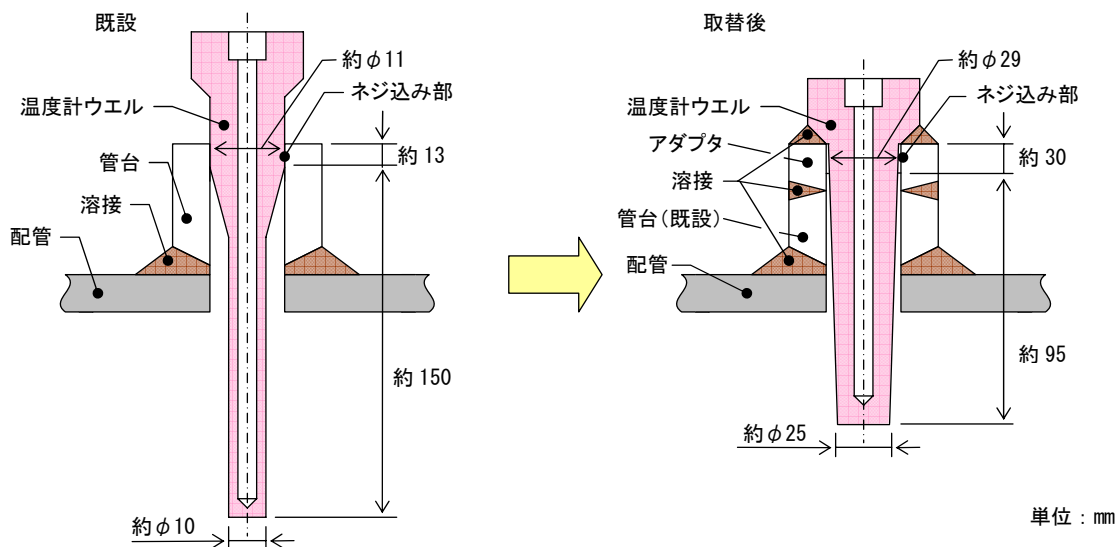
## 原子炉冷却材浄化ポンプ出口温度計修繕工事

流力振動に関する新しい技術基準で流力振動が発生する可能性があるとして評価された原子炉冷却材浄化ポンプの出口温度計2箇所について、今定期検査で温度計ウエルを短尺化および太径化したものに取り替えた。

流力振動に関する新しい技術基準に基づき評価を行い、流力振動が発生する可能性があるとして評価された原子炉冷却材浄化ポンプの出口温度計2箇所については、前回定期検査で浸透探傷試験を行い健全性を確認していますが、今定期検査で温度計ウェルを短尺化及び太径化したものに取り替えました。

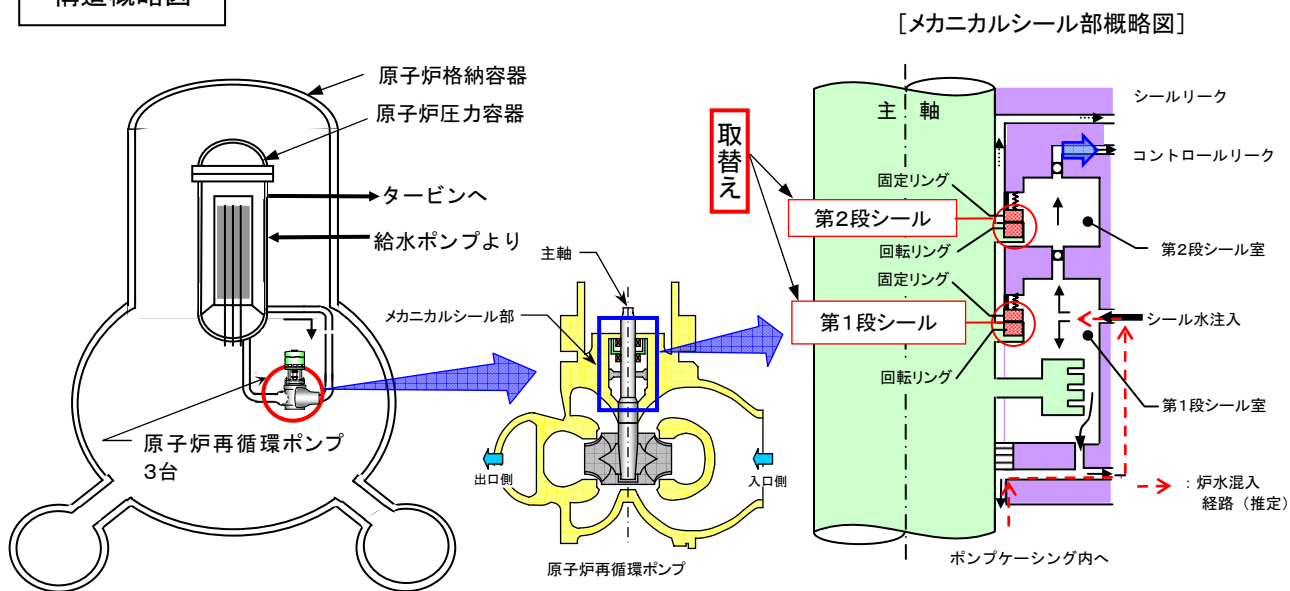
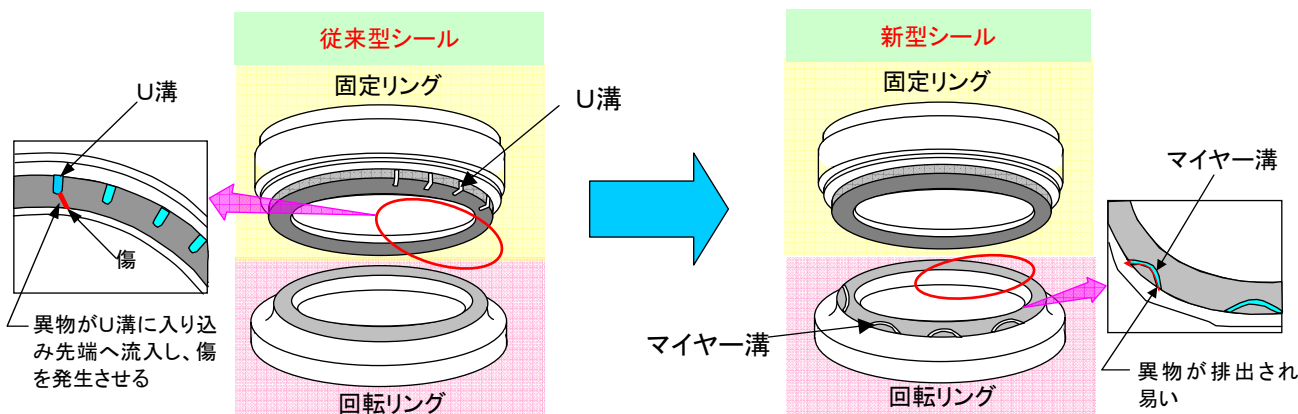
## 原子炉再循環ポンプメカニカルシール信頼性向上対策工事（追加実施）

原子炉再循環ポンプメカニカルシールの機能低下事象を踏まえ、メカニカルシールのシール部をより信頼性の高いものに取り替えました。

新型メカニカルシールは、従来型と比べ固定リング（カーボン）にU溝が無く平坦であり、回転リング（タングステンカーバイト）にマイヤー溝が設けられているため、炉水中に含まれる微細な異物が溝に入った場合でも遠心力により停滞することなく流れと一緒に排出されることから、異物がシールの摺動面に混入しにくく、シールリークの起点が出来にくい。

原子炉再循環ポンプメカニカルシールの機能低下事象を踏まえ、メカニカルシールのシール部をより信頼性の高いものに取り替えた。

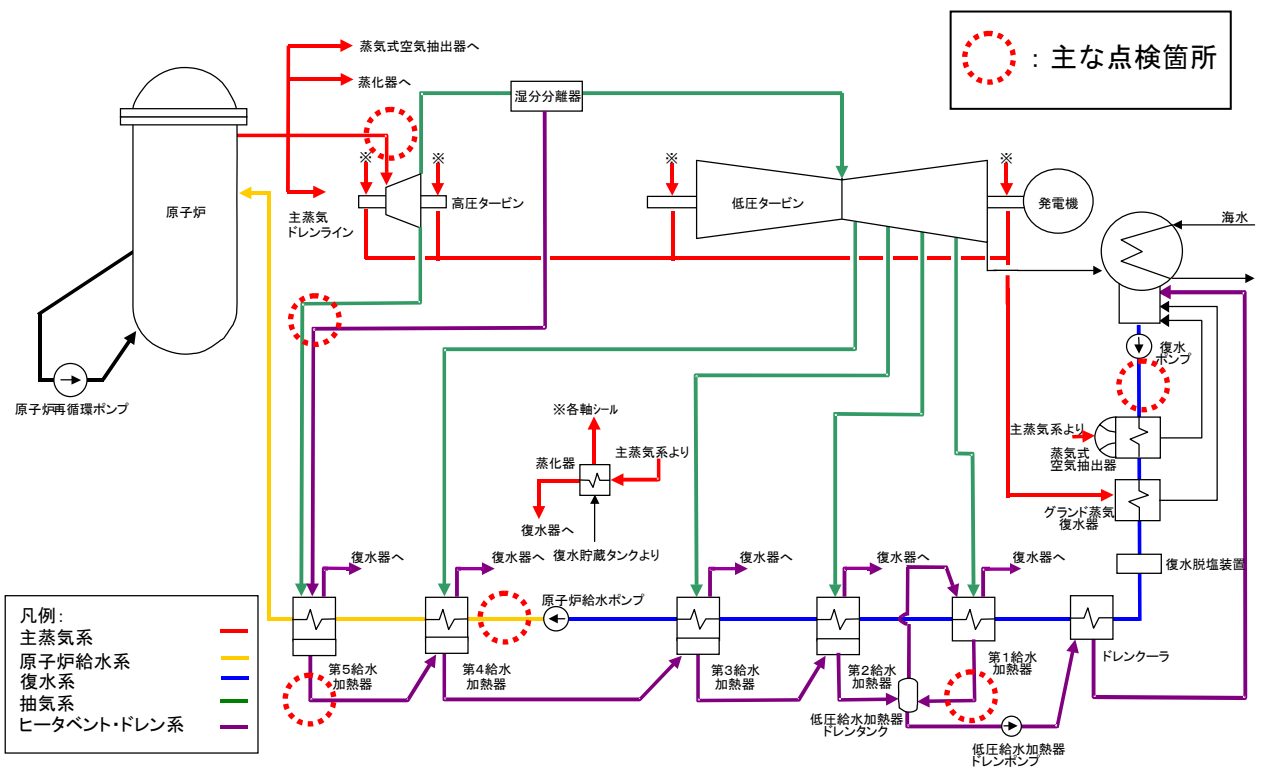
## 給水・復水系統等点検工事（配管肉厚測定）

①日本原子力発電株が定めた配管肉厚管理点検計画に従い、給水・復水系統等の配管854箇所について、超音波探傷検査等により肉厚測定を実施した結果、主蒸気リード管（蒸気加減弁から高压タービンまでの主蒸気配管）曲げ管に必要最小厚さを下回る部位が4箇所確認された。

内面観察の結果、原因は曲げ管製造時に生じたくぼみによるものと推定されたが、当該部位4箇所を新品に取り替えた。あわせて、配管取替えの作業性等を考慮し、主蒸気リード管の曲げ管等10箇所を新品に取り替えた。

②上記事象を踏まえ、未点検部位全てを含む461箇所<sup>※5</sup>を追加点検した結果、第一給水加熱器ドレン配管曲がり部で必要最小厚さを下回る部位が2箇所確認されたため、当該配管を新品に取り替えた。原因は垂直配管内を落下したドレン水が衝突したことによる減肉と推定された。

日本機械学会の配管肉厚管理に関する規格に基づき、日本原子力発電㈱が定めた配管肉厚管理点検計画に従い、給水・復水系等の配管 1 3 3 0 箇所<sup>※</sup>について超音波探傷検査等により肉厚測定を実施しました。

その結果、必要最小厚さを下回った箇所が 6 箇所確認され、1 6 箇所（作業性等を考慮し取り替えた 1 0 箇所を含む）を取り替えました。

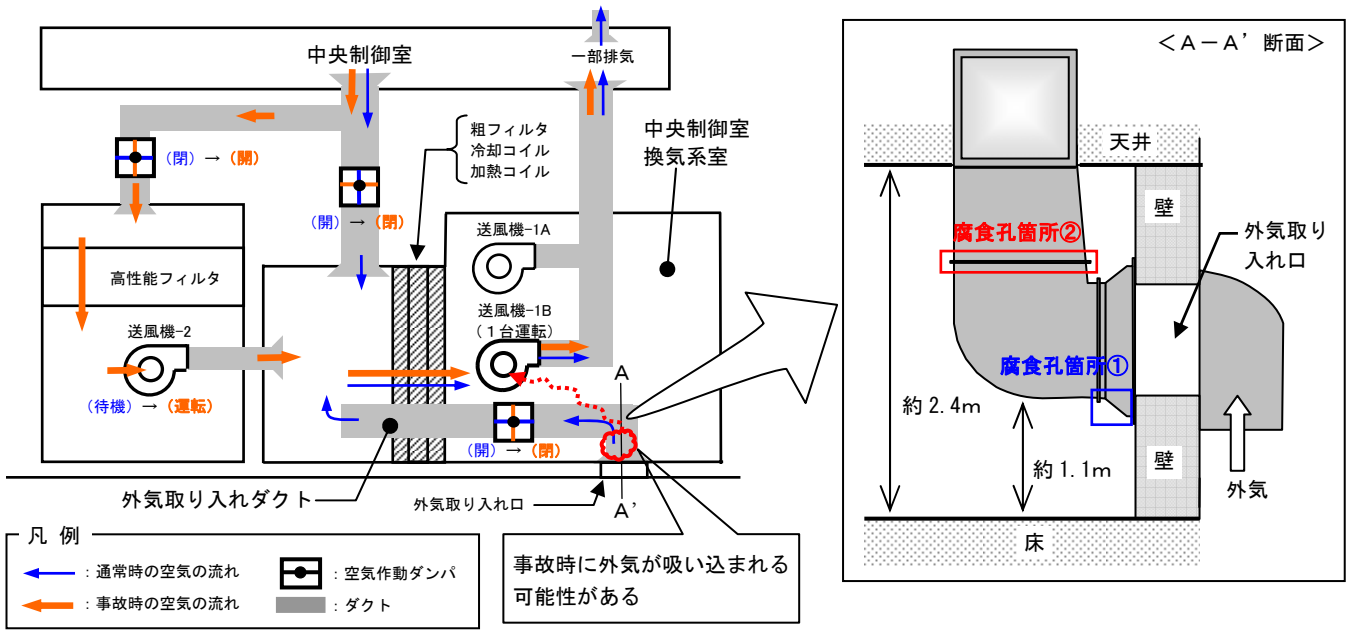
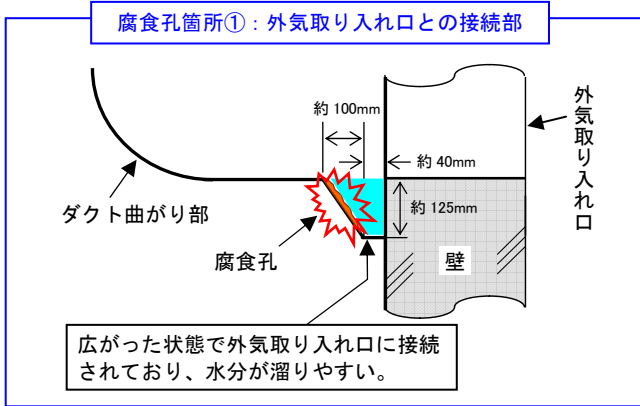
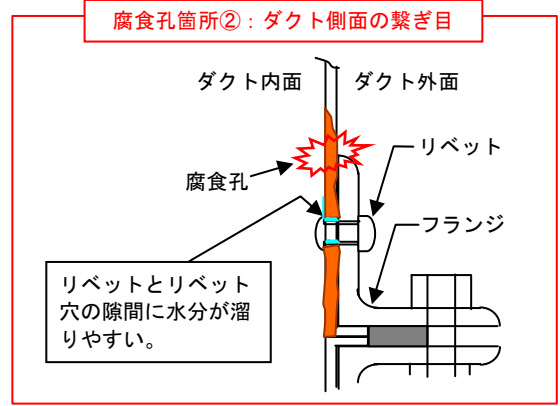
# 中央制御室換気空調系外気取り入れダクトの腐食

中央制御室換気空調系の送風機試運転時に換気系室の点検を行ったところ、当該系統の外気取り入れダクトに腐食孔が確認された。

原因は、当該ダクトの内外を流れる空気の温度差により、ダクト内で結露水が発生し、ダクト内面の接続部等で腐食が進行し貫通したものと推定された。

対策として、外気取り入れ口からのダクトを新品に取り替えた。なお、取り替えにあたっては、結露水の発生と滞留防止のため、ダクト外側に断熱材を設置するとともに、取り入れ口との接続部を平坦にするなどの改善を行った。また、今後は3年に1回内面点検を行うこととし、点検にあたっては、点検時の要領書を新たに作成し巡視点検時のチェックシートの項目にダクトを明記した。

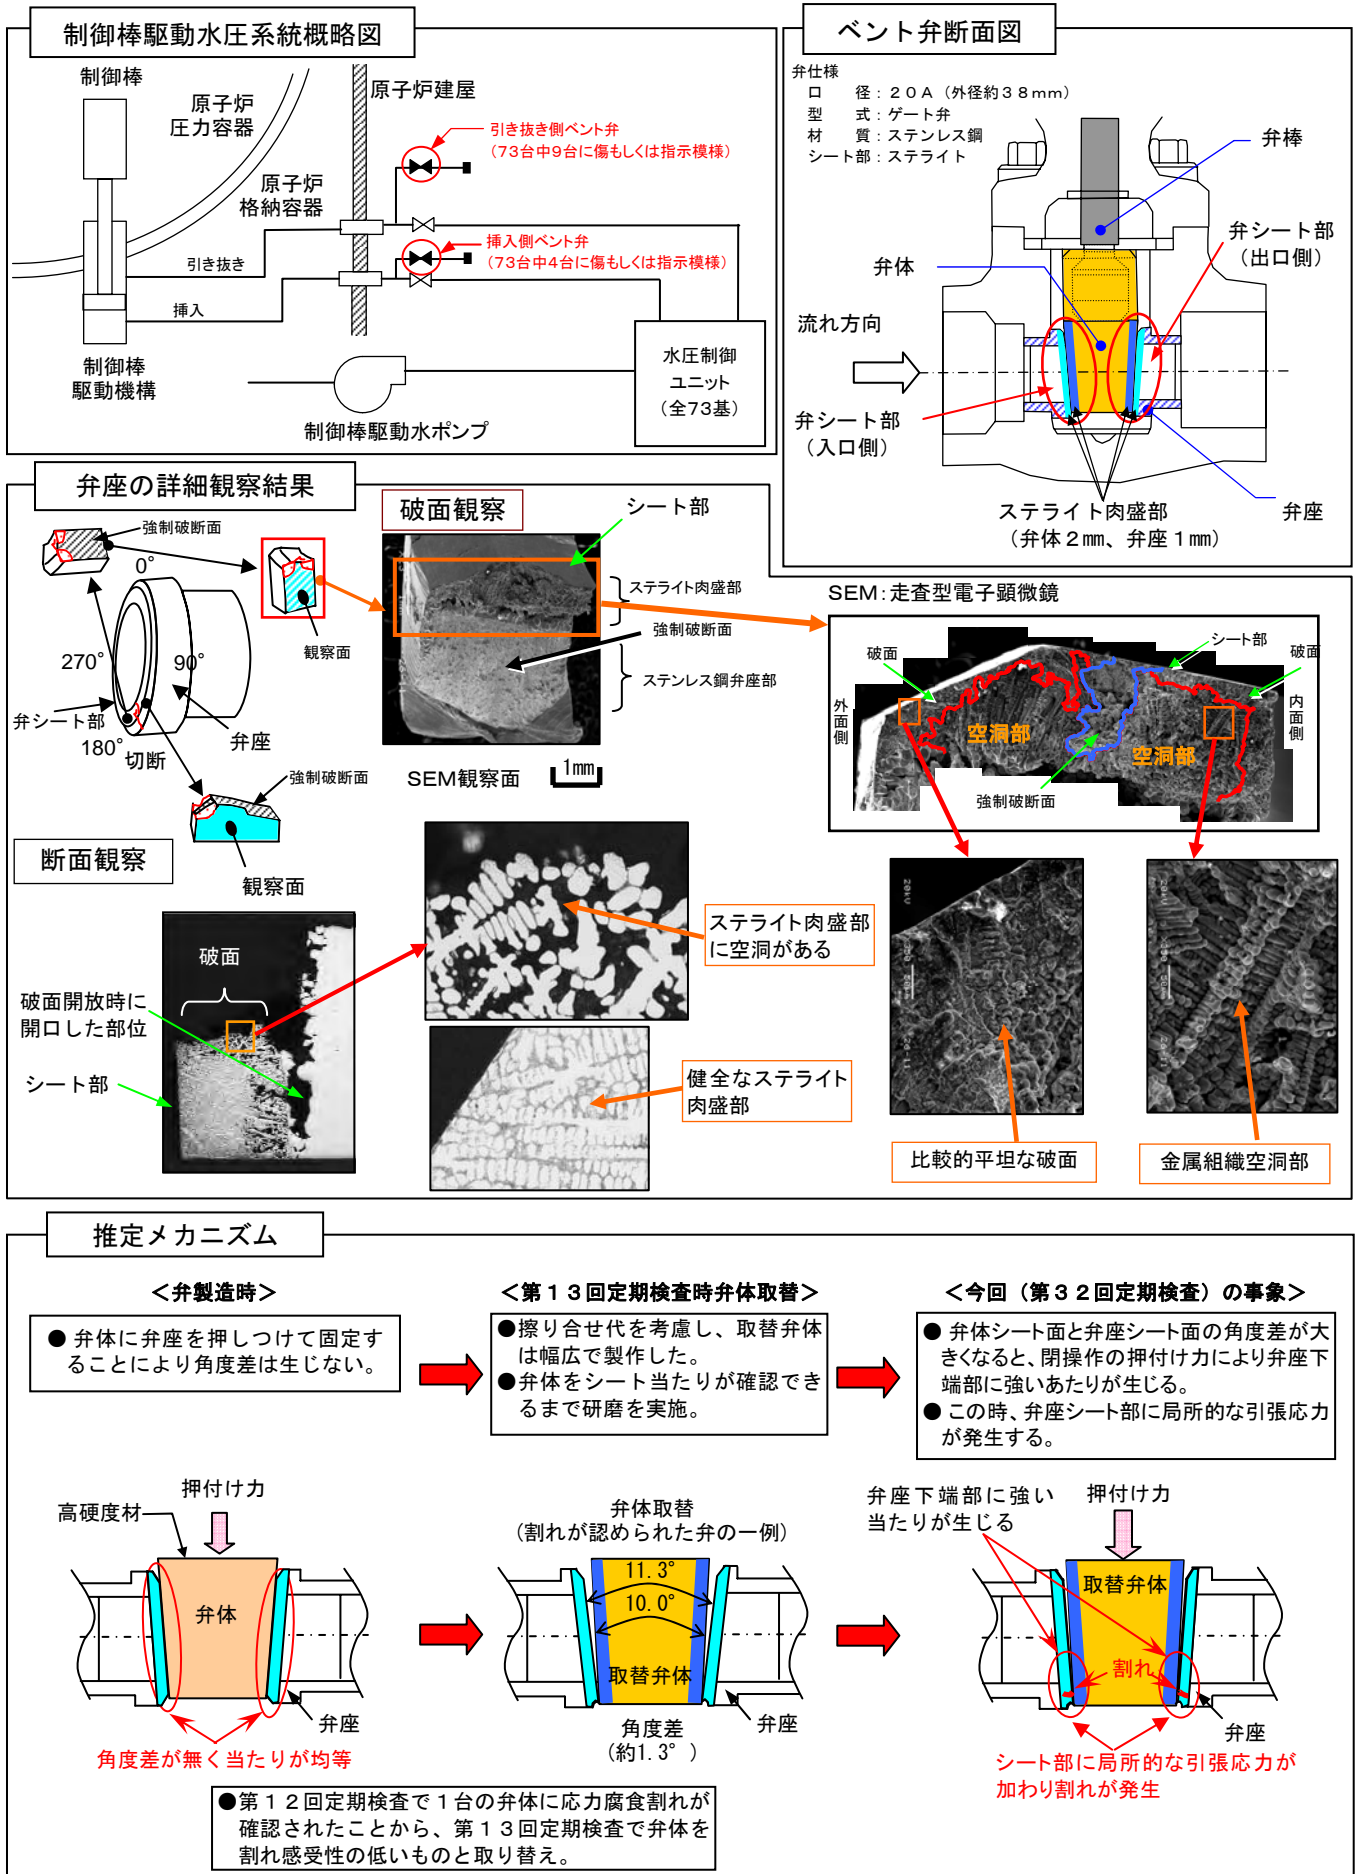
## 制御棒駆動水圧系統ベント弁シート部の傷について

耐震補強工事に伴い、制御棒駆動水圧系統のベント弁全146台を点検したところ、13台のシート部に傷や指示模様が確認された。

原因は、シート面に肉盛溶接されているステライト部（耐摩耗性）の微細な空洞（溶接不良）部で、弁体と弁座との当たり面の角度差が比較的大きい弁において、弁を閉じる際シート面に生じる局所的な引張り応力により、割れが発生したものと推定された。

対策として、13台の弁を取替え、その後、ベント弁全数について、漏えい試験を行ったところ、28台の弁に僅かなにじみが認められた。この28台を分解し、弁手入れ後の浸透探傷試験において指示模様が認められた27台を新品に取り替えた。

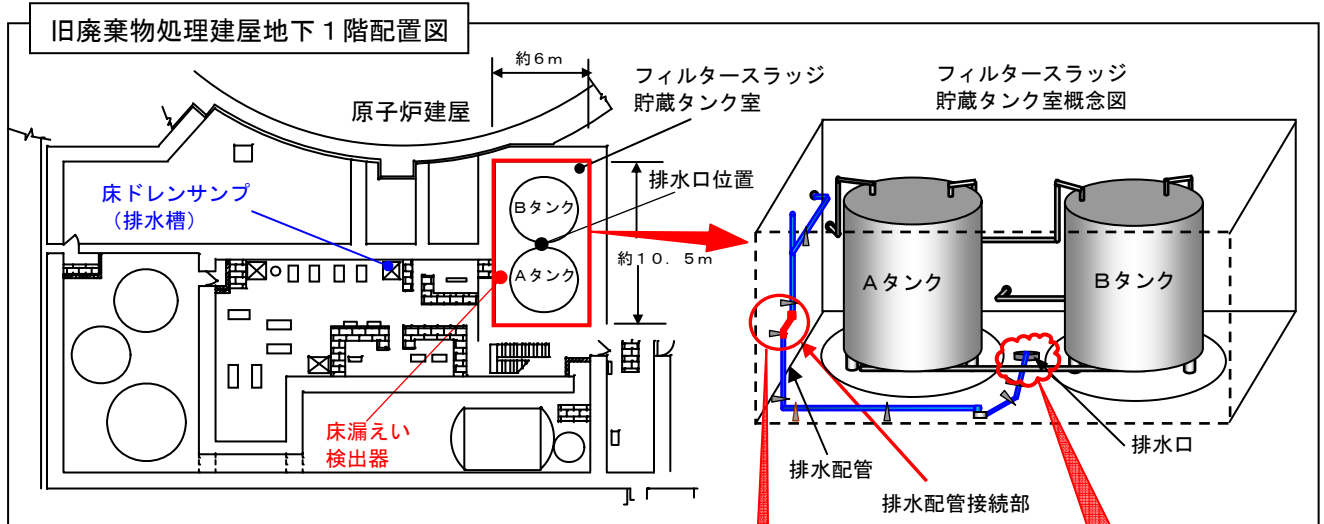
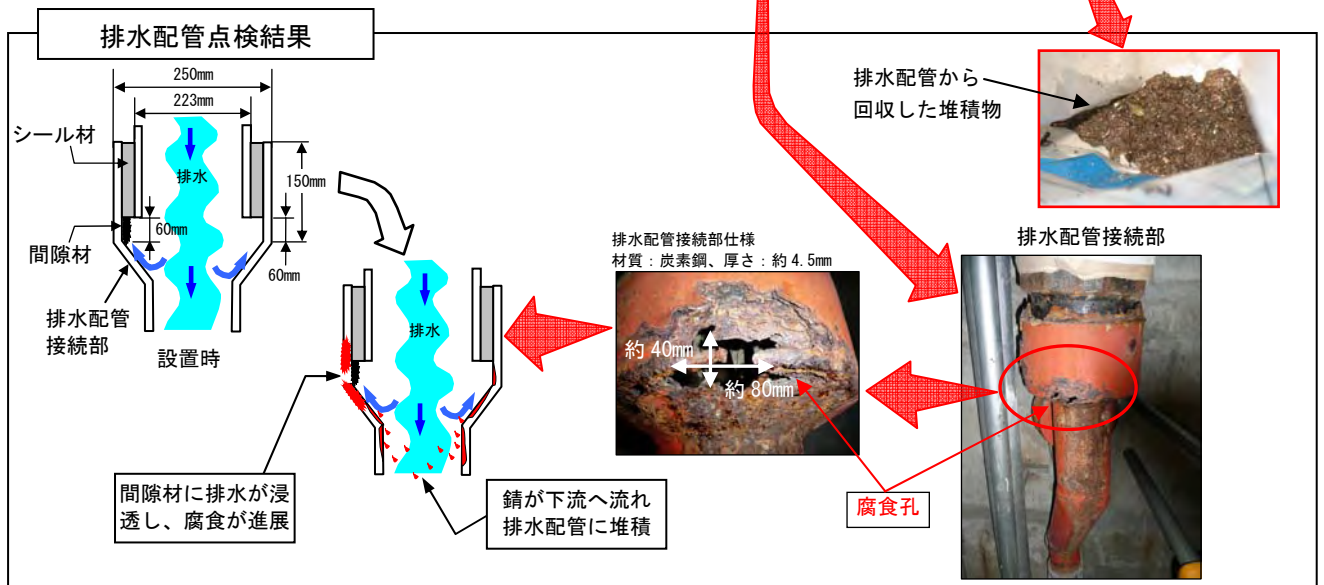
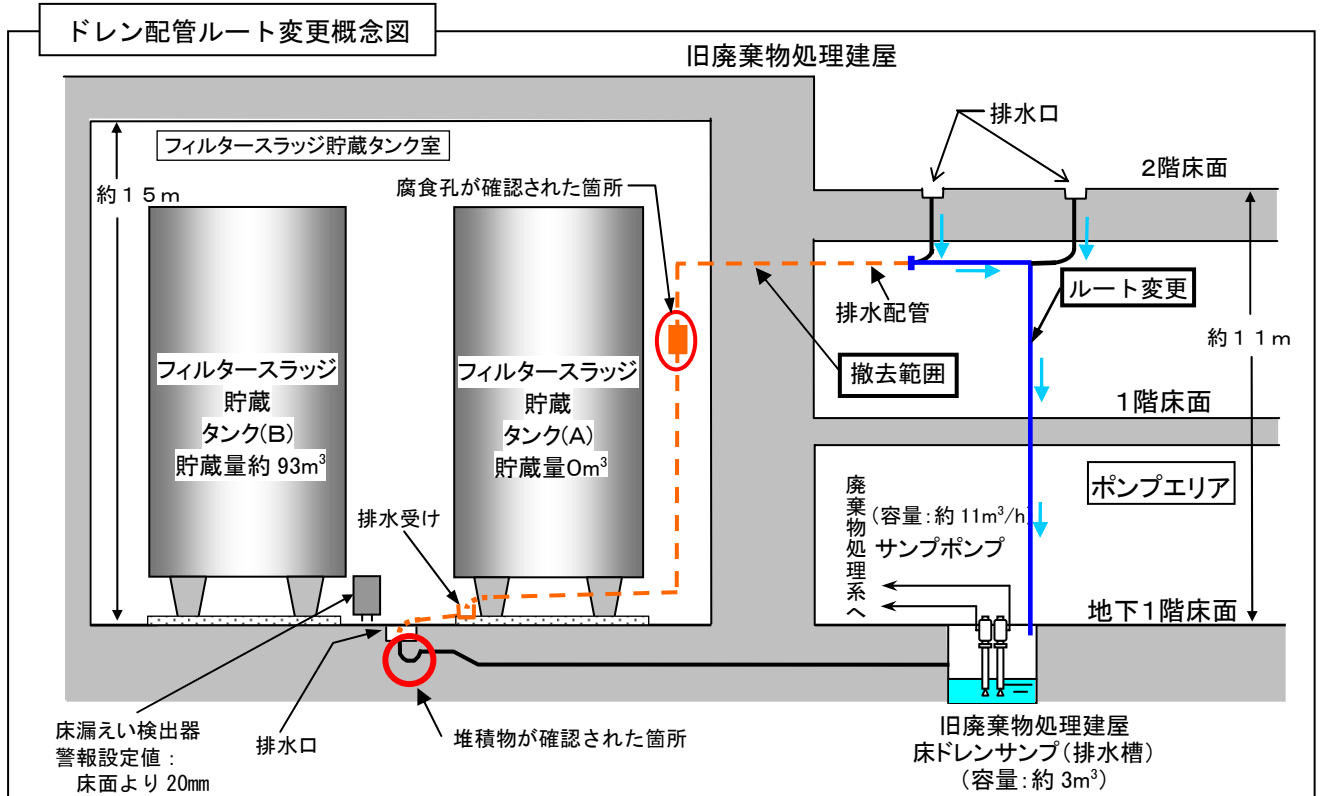
# フィルタースラッジ貯蔵タンク室内での漏えいについて

旧廃棄物処理建屋地下1階のフィルタスラッジ貯蔵タンク室（立入制限区域）で漏えいを示す警報が発報したため、現場確認を行ったところ、当該タンク室内の床面全域に水溜りを確認した。

漏えいの原因は、同建屋2階から当該タンク室につながる排水配管の内面に発生した錆が当該タンク室の排水配管に堆積し、詰まりを生じさせたため、定期検査作業に伴う排水時に当該タンク室内の排水口から溢れたものと推定された。

対策として、タンク室内の当該排水配管を撤去し、床ドレンサンブ（排水槽）へ直接排水を導く経路に変更した。

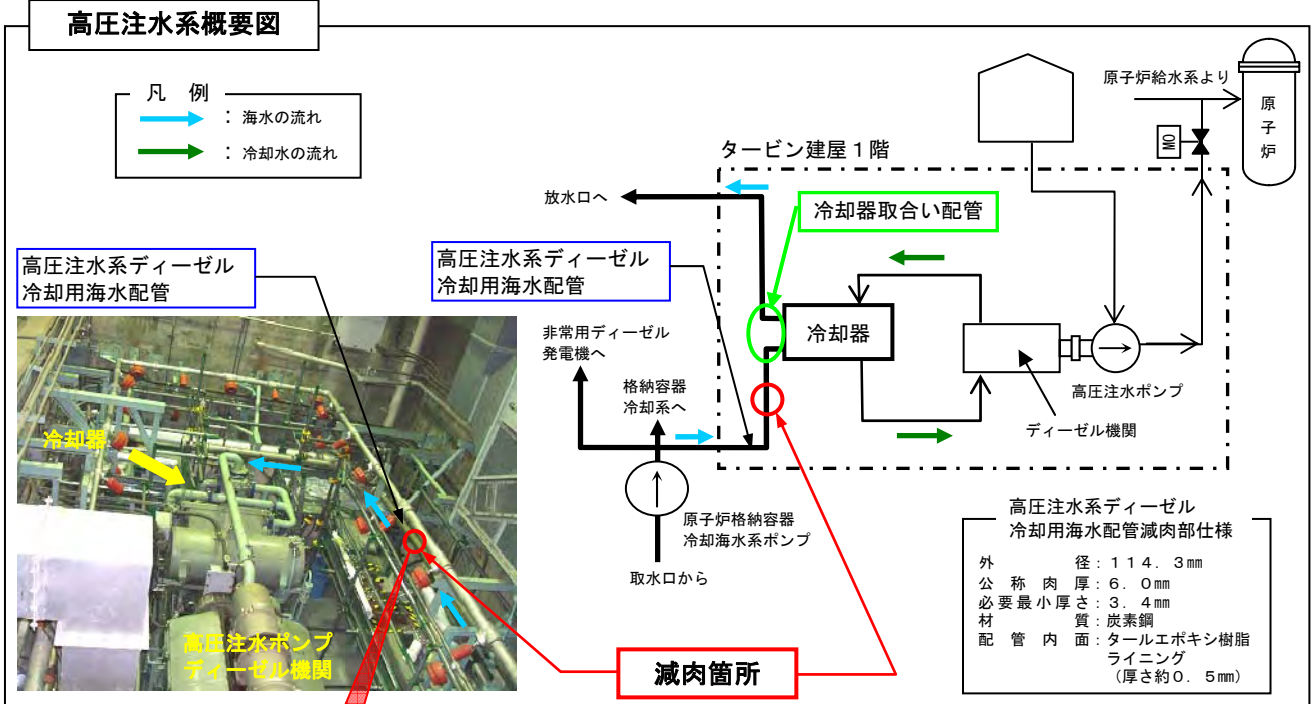
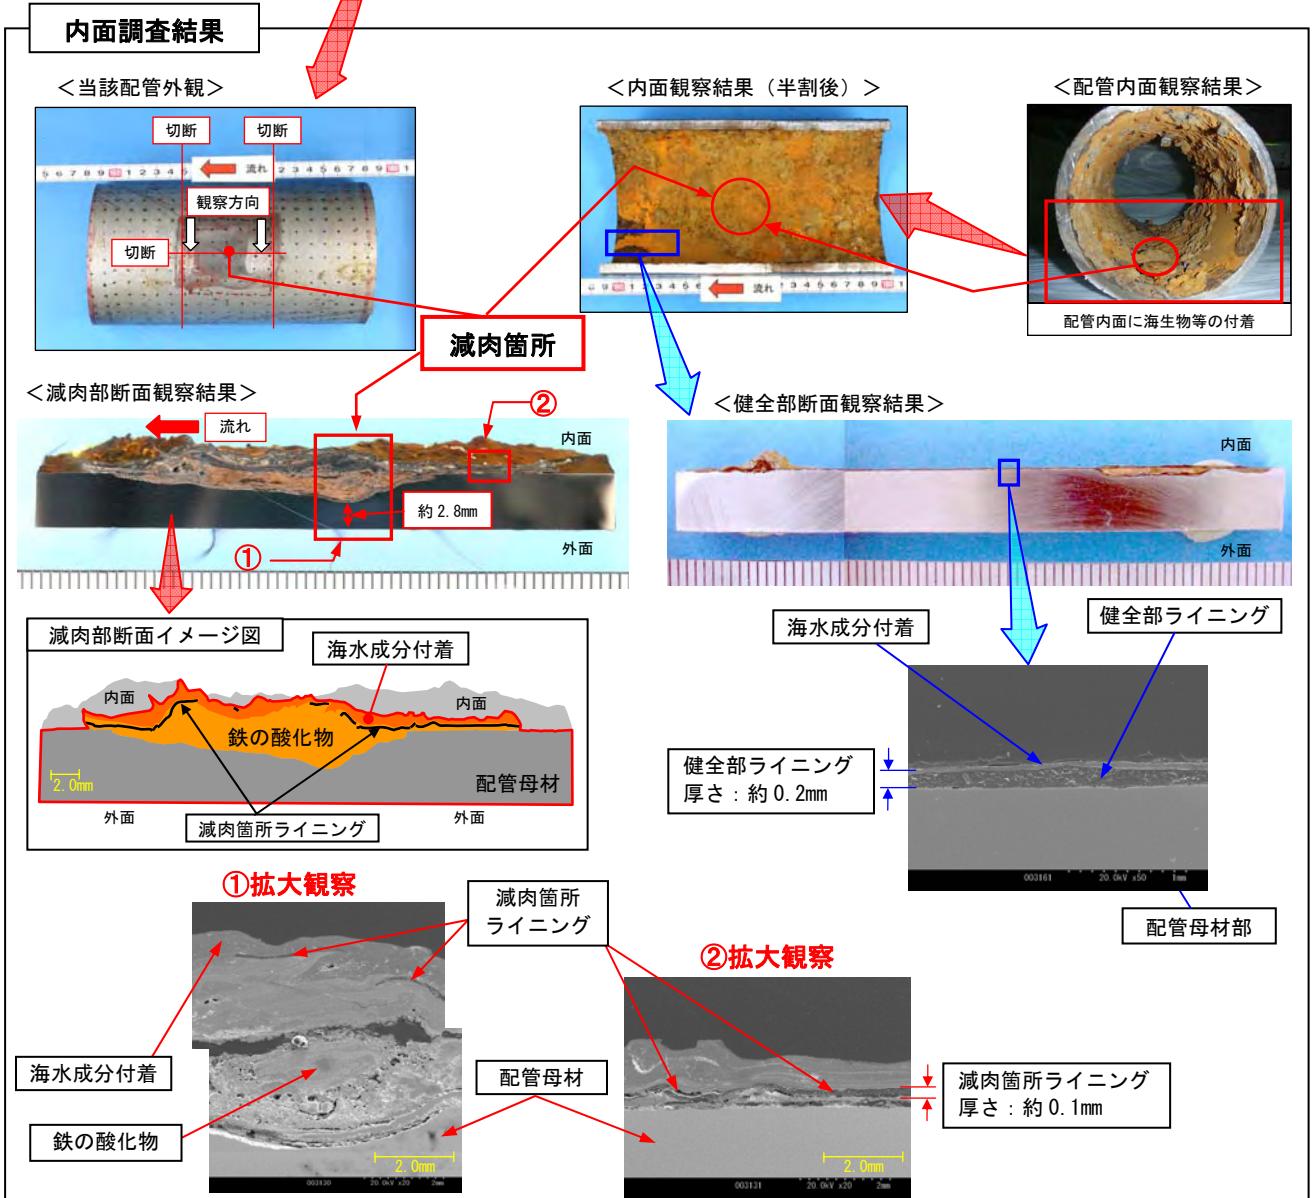
# 高圧注水系ディーゼル冷却用海水配管の減肉について

高圧注水系ディーゼル冷却用海水配管を点検したところ、冷却器入口部で減肉が確認された。

当該配管は、内面にタールエポキシ樹脂が塗布（ライニング）してあるが、減肉箇所にはライニングがなく、減肉箇所近傍内面でライニング膜厚が健全部に比べ薄かった、また、海生物等の付着も認められたことから、これらの影響でライニングがなくなり、配管が海水に直接接するようになったため、腐食が発生し進行したものと推定された。

対策として、タールエポキシ樹脂ライニングの配管（直管部）をより耐久性に優れたポリエチレンライニングの配管に取り替えた。また、曲がり管や短管部は、ライニングを補修し、次回定期検査時にポリエチレンライニング配管等に取り替える。

今後、安全上重要な海水配管について、今回の事例および40年目の高経年化技術評価の結果に基づき、具体的な点検内容を策定し、計画的に点検を実施していく。
