大飯発電所1号機プラント排気筒ガスモニタの 一時的な指示値の上昇について（原因と対策）

大飯発電所1号機プラント排気筒ガスモニタの一時的な僅かな指示値の上昇の原因と対策について

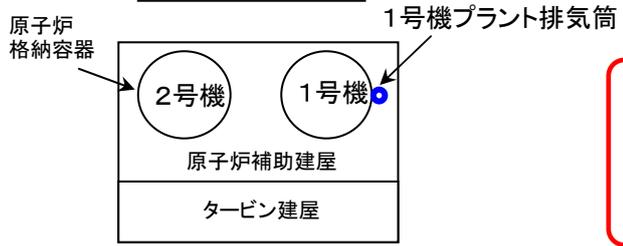
発生場所

10月12日	14.5cps (通常値)	⇒	18.1cps (最大値)
10月19日	14.5cps (通常値)	⇒	18.1cps (最大値)

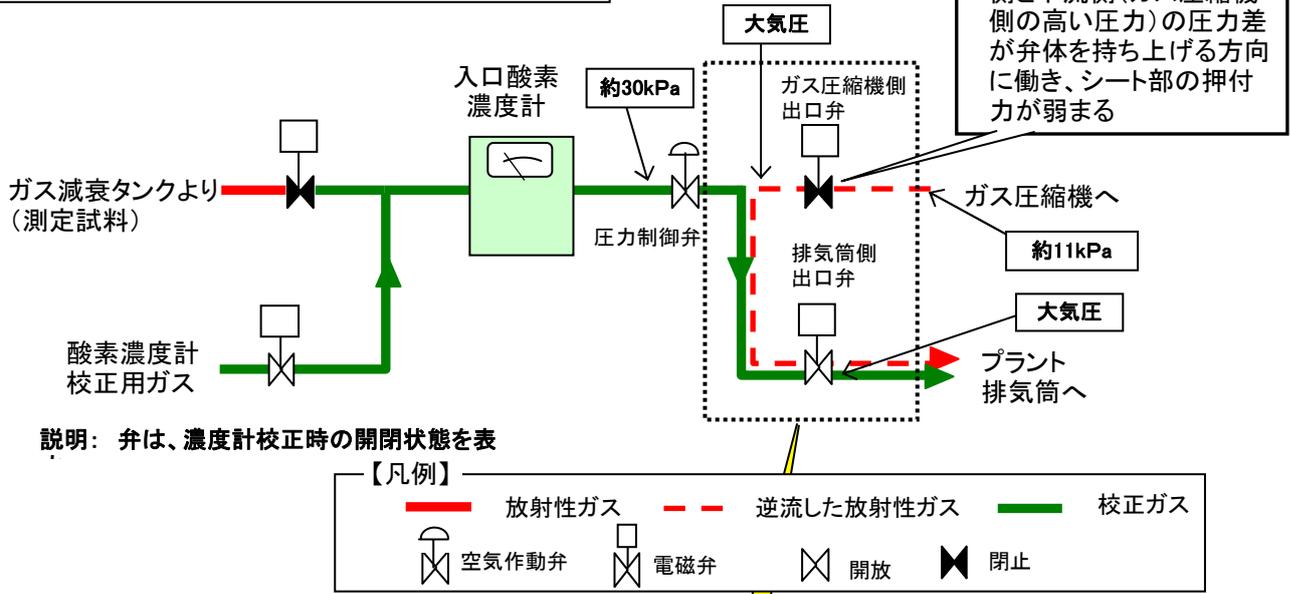
B-水素再結合装置 入口酸素濃度計(校正時)

- ・1号機プラント排気筒ガスモニタが上昇した原因は、燃料漏えいに伴い通常より高い濃度となっていた2号機の放射性ガス（希ガス）を処理していたB－水素再結合装置で、入口酸素濃度計の自動校正時に、ガス圧縮機側出口弁のシート部に漏れが発生し、放射性気体廃棄物処

理系統内の高い濃度の希ガス^{*3}が、1号機プラント排気筒から放出されたためと推定された。

- ・ 出口弁のシート部の漏れは、当該弁が閉止した状態で、弁体を押し上げる圧力が作用するような取付けを行っていたためと推定された。

弁閉止時は、弁の上流側と下流側(ガス圧縮機側の高い圧力)の圧力差が弁体を持ち上げる方向に働き、シート部の押付力が弱まる

- ・ 当該弁を新品に取り替えるとともに、その設置にあたっては、自動校正中にシート漏れが起きない向きに取り付けた。(B系のみ)
- ・ 濃度計(全4台)のプラント排気筒側への排出ラインは栓をして使用しないこととし、自動校正用ガスは全てガス圧縮機側に排出し、気体廃棄物処理系で処理することとした。(A, B系とも)

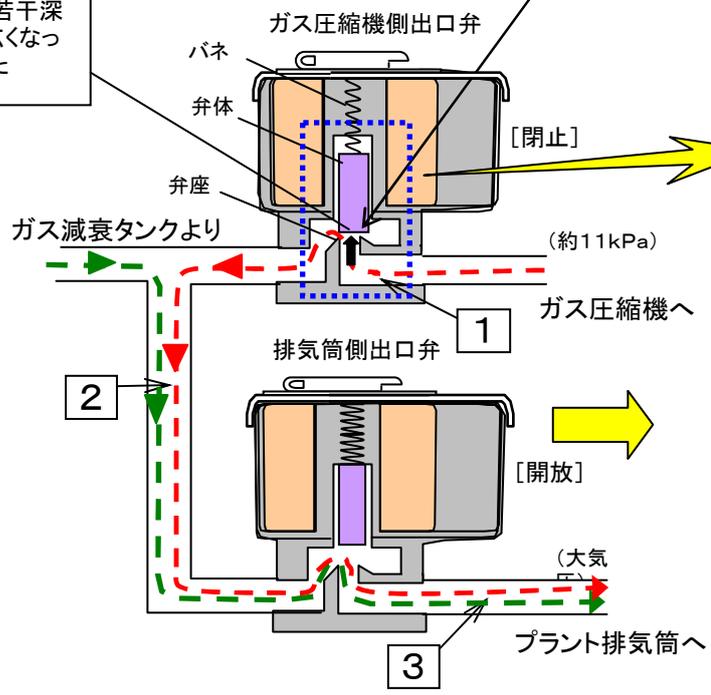
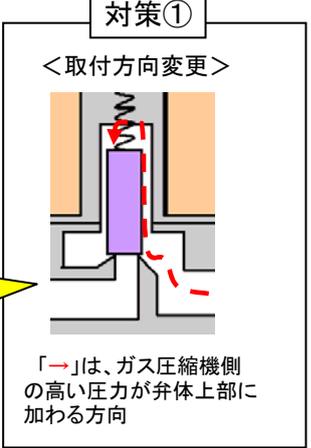
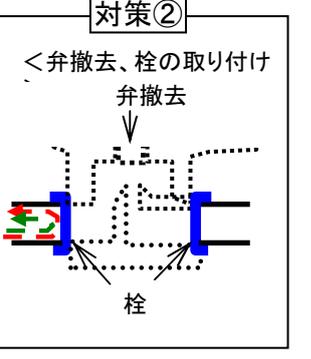
ガス圧縮機側出口弁からの漏えいメカニズム

- ・当該弁は、弁体の自重とバネ力により、弁体先端のゴム製シート部を弁座に押しつけて閉止する構造となっている。
- ・通常当該弁は開となっているが、自動校正中（排気筒側への切替時）には、弁は閉となるが、弁体で締め切れられた下流側にはガス圧縮機側の圧力（高い）が、弁体の上流側（排気筒側）は大気圧となり、この圧力差で弁体が持ち上げられる方向に働き、シート部の押しつけ力が弱まることがわかった。
- ・ガス分析装置の弁は平成11年の定期検査で取替えを行い、その後は動作確認を行っていた。
- ・原因調査として実施した分解点検の結果では、バネや弁座等の構成部品に異常は認められなかったが、ゴム製シート部の弁座とのあたり位置にできる凹みが若干深く、幅広くなっていることや、ゴムが若干硬化していることが確認された。
- ・A系の同じ弁について確認したところ、自動校正装置設置当初^{*2}から弁閉止時に弁体を押し付ける方向に設置されていた。
（弁の取り付け方向がB系とは逆）

ガス圧縮機側の高い圧力により、押し付け力が低下し漏えい

- 1 上流側の圧力より弁の下流側の圧力が高く、シート漏えい
 - 2 ガス減衰タンクの放射性ガスが、弁上流側に逆流
 - 3 プラント排気筒へ放出
- プラント排気筒ガスモニタ指示値上昇

- ① 当該弁を取替えるとともに、設置に当たっては自動校正中のシート漏れが起きない方向に取り付けた。
- ② また、プラント排気筒側への排出ラインは栓をして使用しないこととし、校正用のガスはすべてガス圧縮機側に排出し、気体廃棄物処理系で処理することとした。
