大飯発電所1号機の原子炉起動と調整運転の開始について (第23回定期検査)

大飯発電所1号機(加圧水型軽水炉; 定格電気出力117.5万kW)は、平成21年8月20日から第23回定期検査を実施しているが、12月9日に原子炉を起動し、翌10日に臨界となる予定である。

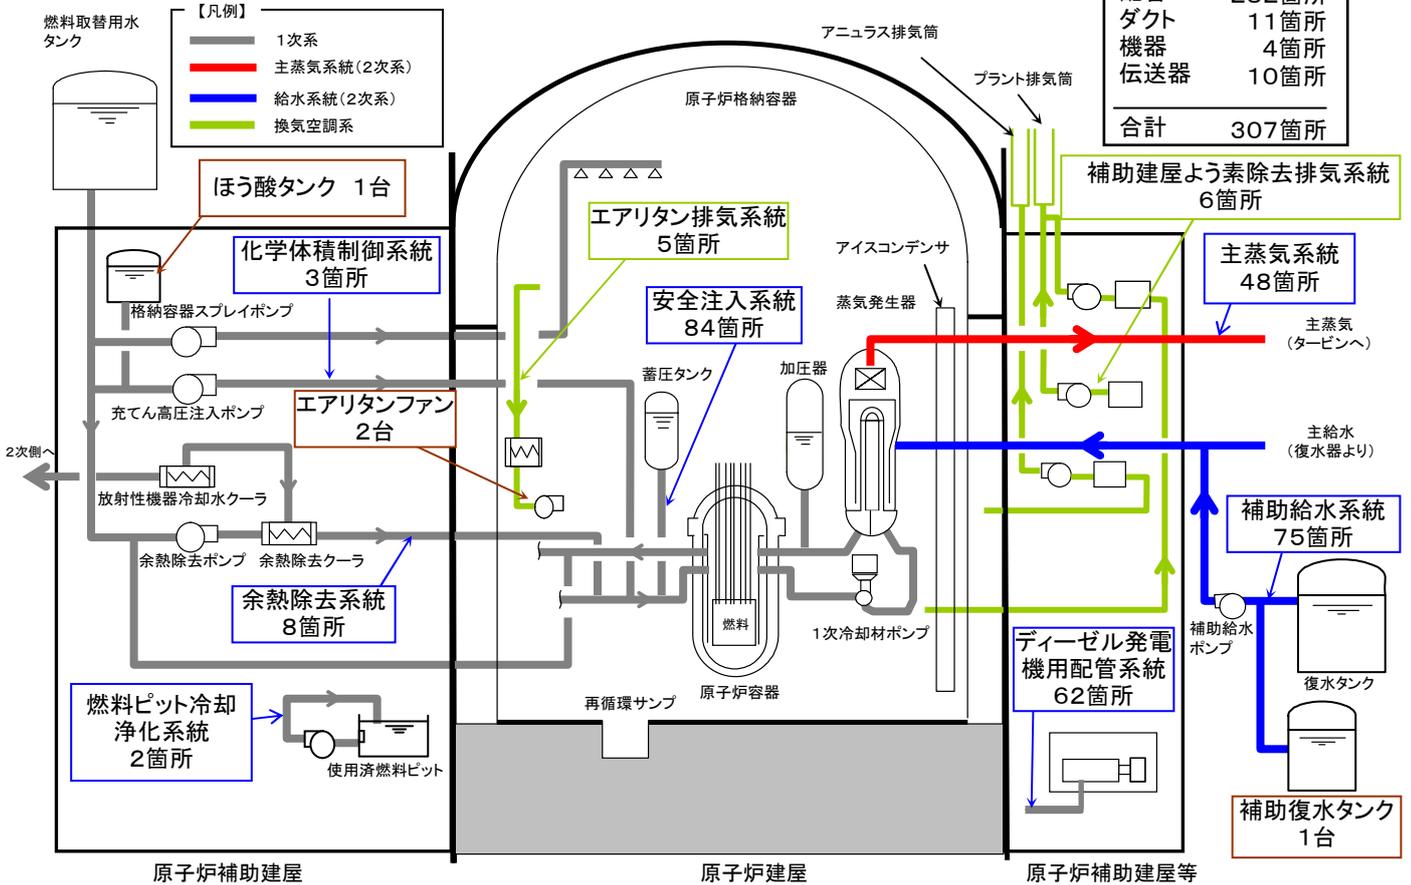
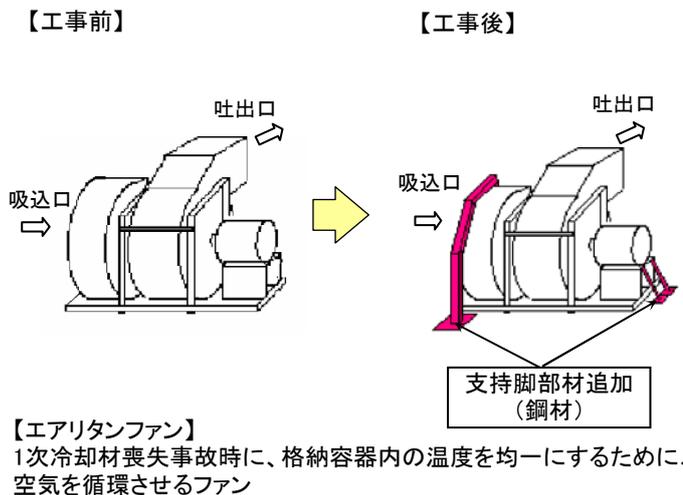
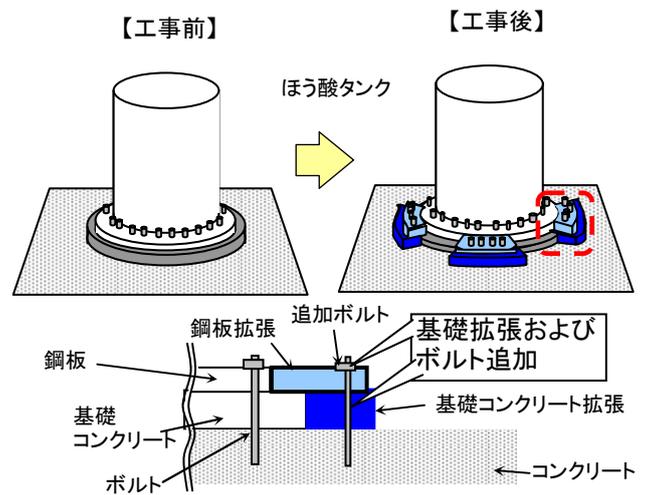
図-1 耐震裕度向上工事

設備の耐震性を一層向上させるため、安全注入系統や余熱除去系統などの配管、エアリタン排気系統や補助建屋よう素除去排気系統のダクト、補助復水タンクやエアリタンファンなどの機器、伝送器の支持構造物を強化した。また、ほう酸タンクの支持構造物の強化を追加で実施した。

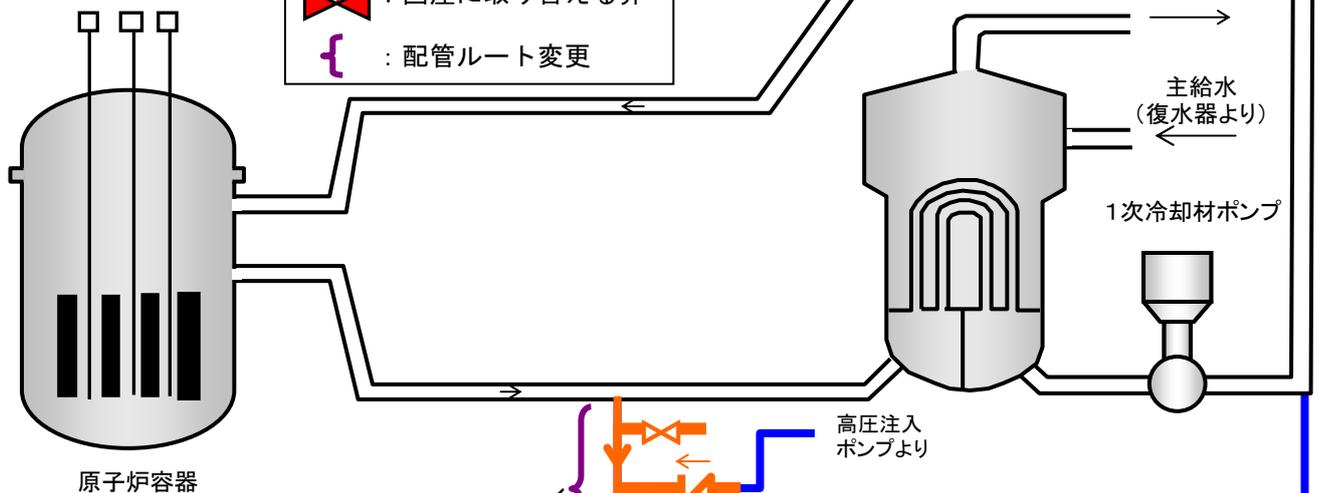
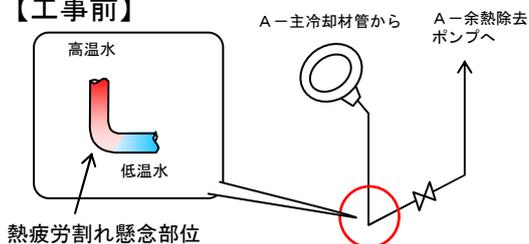
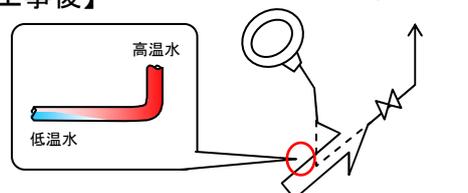
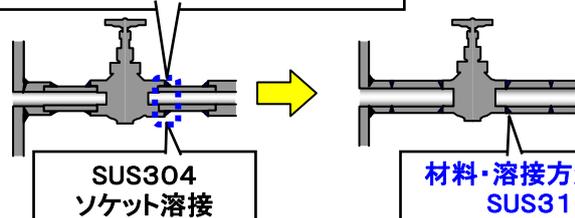
図-2 余熱除去システム入口部小口径配管他取替工事

- ① 国外PWRプラントにおける応力腐食割れ事象を踏まえ、1次冷却材の流れがない配管(高温環境で溶存酸素濃度が高い)の溶接部について、計画的に対策工事を実施しており、今回は当該系統10箇所について溶接形状と材料を変更した。
- ② 海外製の電動弁について、保守性向上の観点から部品調達が容易な国産弁に取り替えた。
- ③ 熱疲労を抑制するため、一部配管ルートを変更した。

配管ルートを変更することにより、高温水と低温水の境界を曲がり部から外し、熱疲労割れの懸念を解消する。

材料・溶接方法変更
SUS316
突合せ溶接

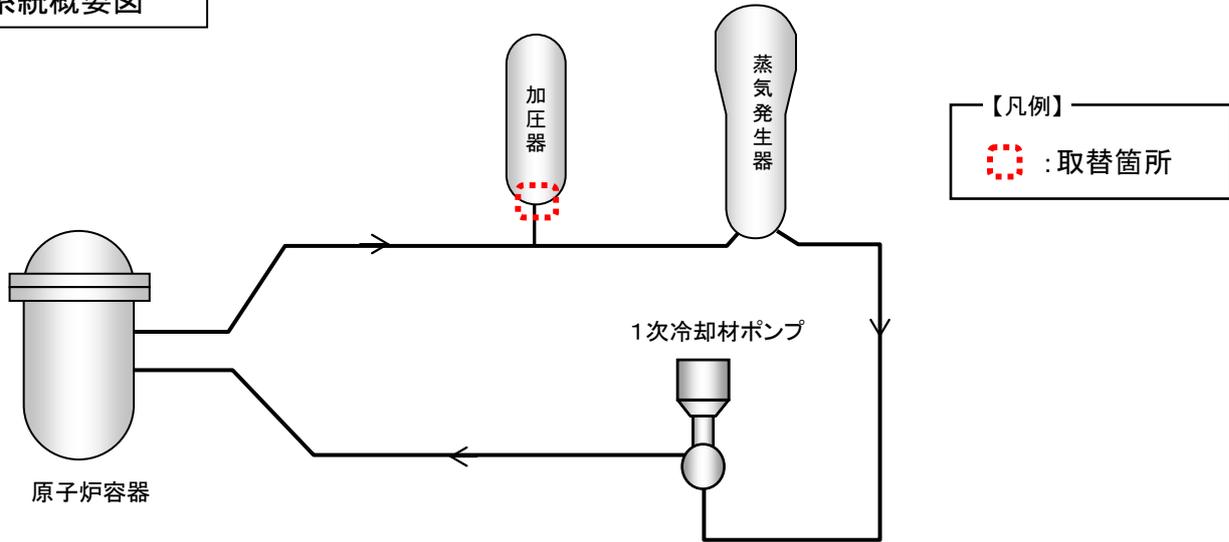
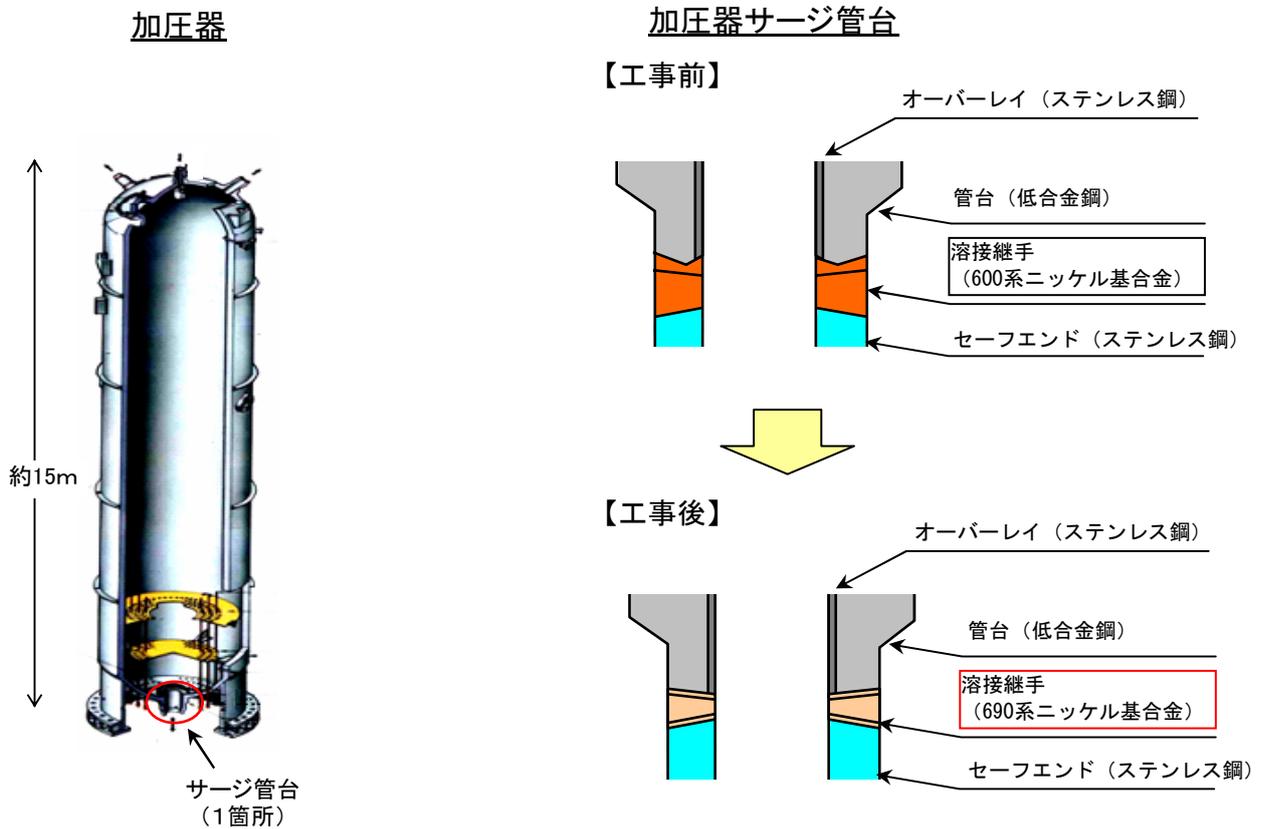
図-3 600系ニッケル基合金溶接部の応力腐食割れに係る予防保全工事

国内外PWRプラントにおける応力腐食割れ事象を踏まえ、予防保全対策として、加圧器サージ管台について、600系ニッケル基合金で溶接された管台から、耐食性に優れた690系ニッケル基合金で溶接された管台に取り替えた。

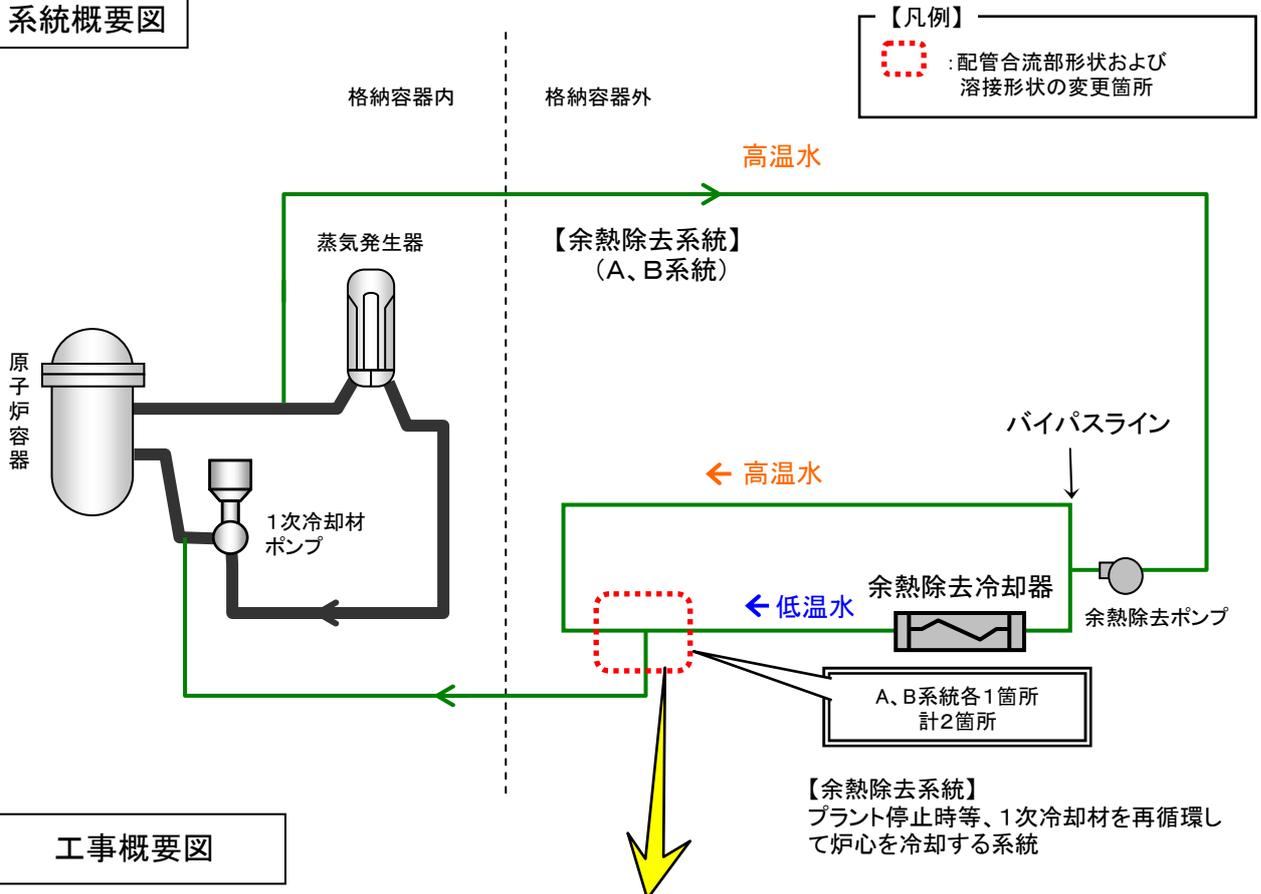
図-4 高サイクル熱疲労割れに係る対策工事

国内外PWRプラントにおける高サイクル熱疲労割れ(温度揺らぎによる熱疲労)を踏まえ、AおよびB余熱除去冷却器バイパスライン合流部の配管2箇所について、温度揺らぎを抑制するため、配管ルートを変更するとともに、応力集中が小さい溶接形状に変更した。

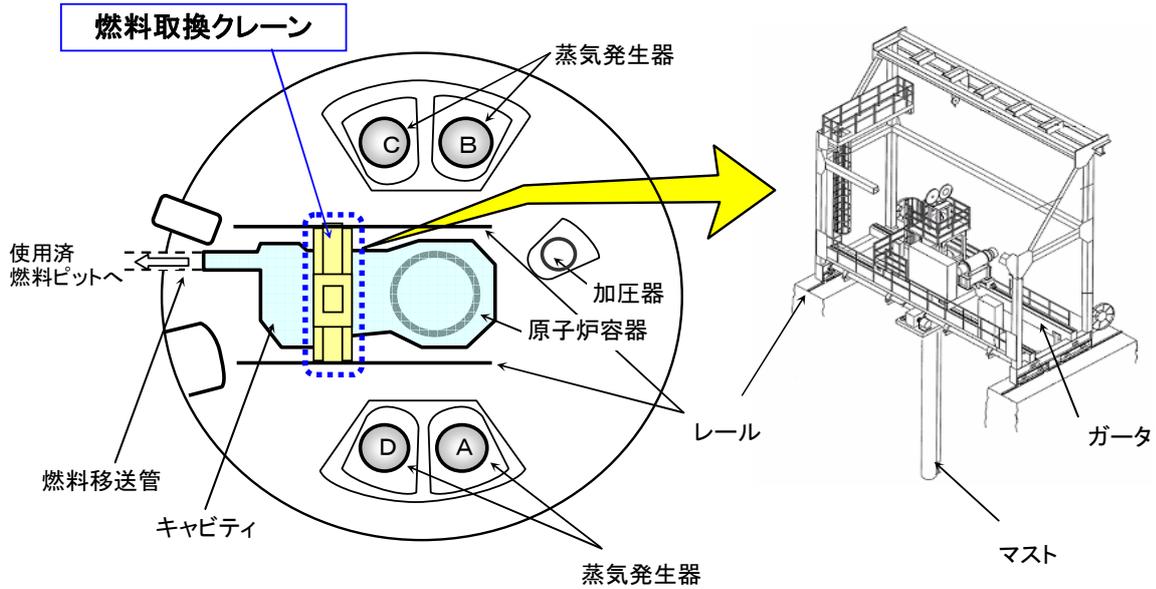
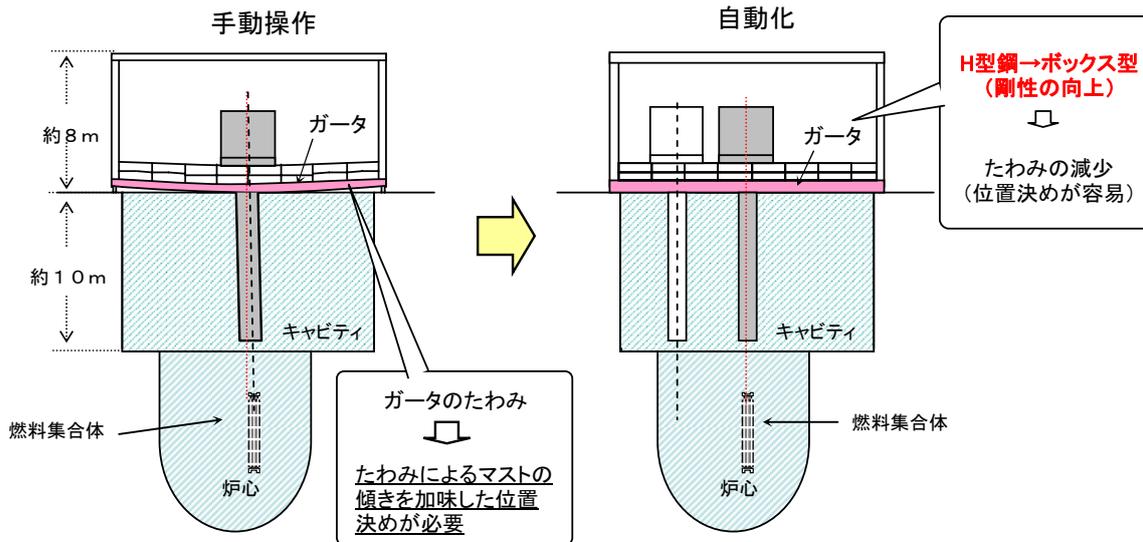
図-5 燃料取換クレーン取替工事

燃料取扱作業の作業性向上の観点から、海外製の燃料取換クレーンを国産の燃料取換クレーンに取り替えた。

ガータ剛性の向上および操作の自動化により、クレーンの位置決めを容易にする。

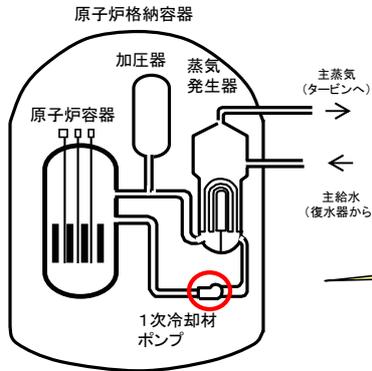
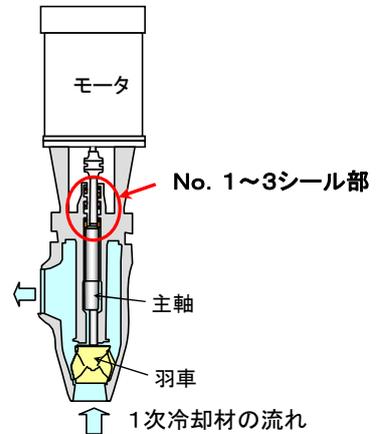
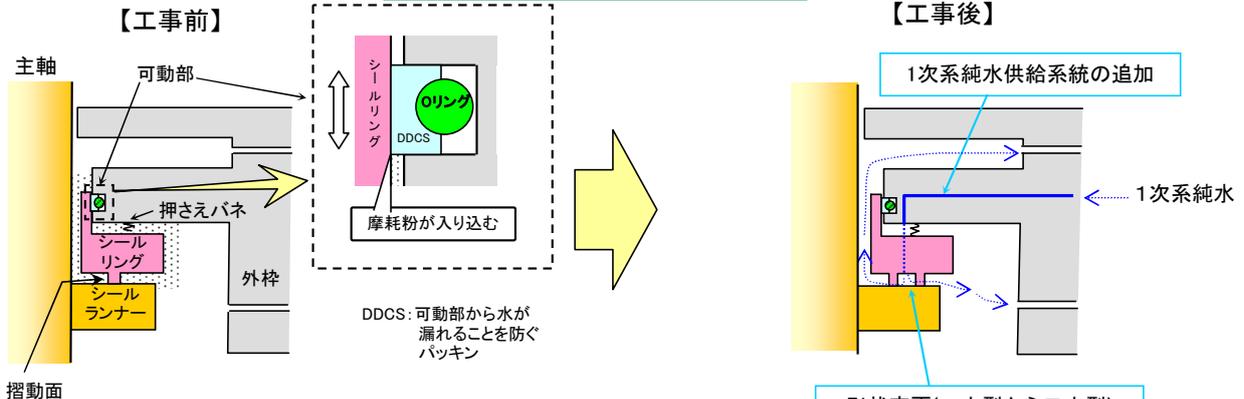
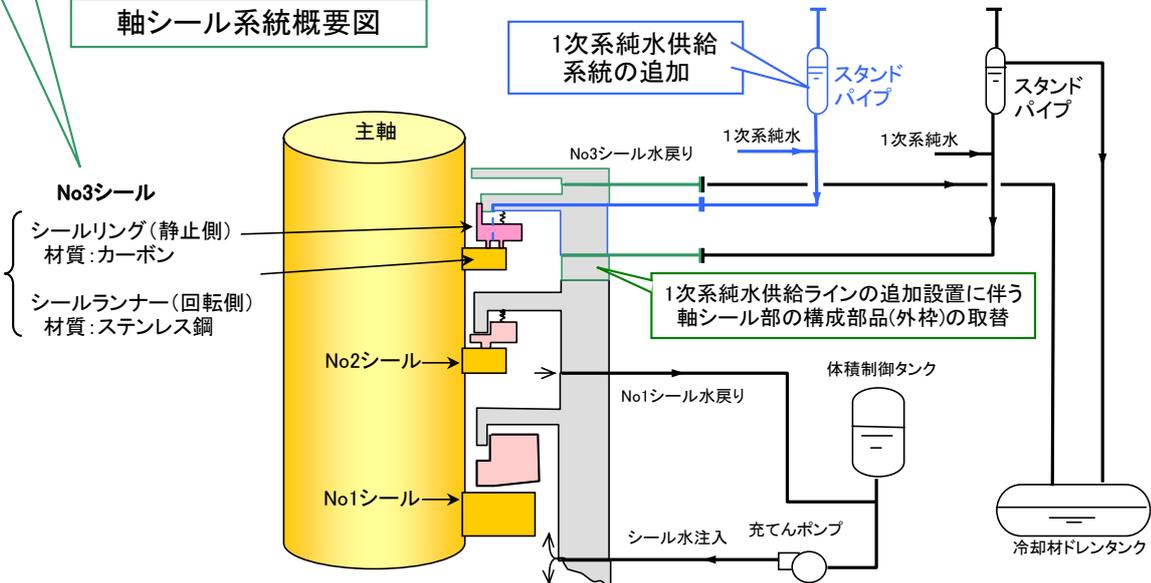
図-6 1次冷却材ポンプ軸シール部改造工事

設備の信頼性を一層向上させる観点から、シールの摺動面で発生した摩耗粉がシールの動きを阻害することを防止するため、1次冷却材ポンプ4台のNo.3シール部に1次系純水を供給して摩耗粉を排出するシステムを新たに設置した。

- ①シールランナーとシールリングが接触することにより、水が漏れ出ることを防止
- ②シールリングの摩耗粉が発生
- ③水の流れが僅かであるため、摩耗粉が滞留
- ④シールリングとDDCSの接触面に摩耗粉が入り込む
- ⑤シールリングの上下方向の動きが鈍くなる

1次系純水を常時流すことにより、シールの摺動面で発生した摩耗粉をシール部より排出

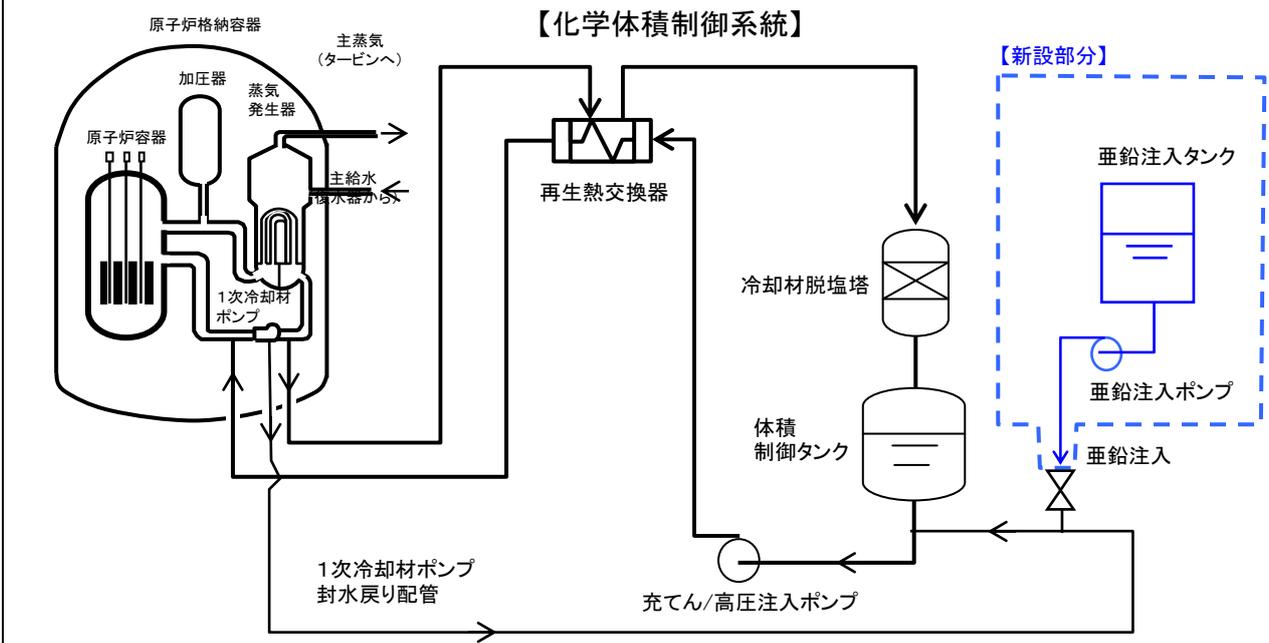
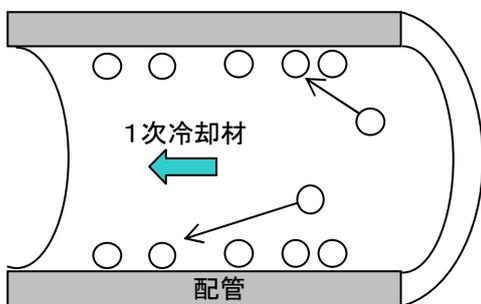
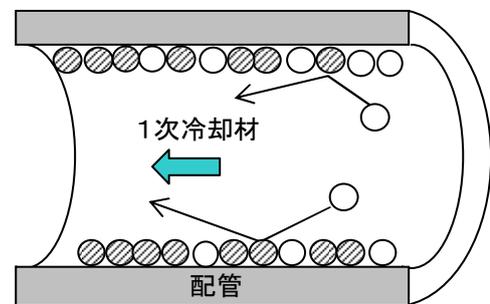
図-7 亜鉛注入装置設置工事

作業員の被ばく低減を図ることを目的に、コバルト-60等の放射性物質が機器や配管内表面に付着することを抑制するため、1次冷却材中に亜鉛を注入する装置を化学体積制御系統に設置した。

1次冷却材中のコバルト-60等の放射性物質が機器・配管内表面に付着

亜鉛は、機器・配管内表面に皮膜を形成させ、コバルト-60等の放射性物質が付着することを抑制

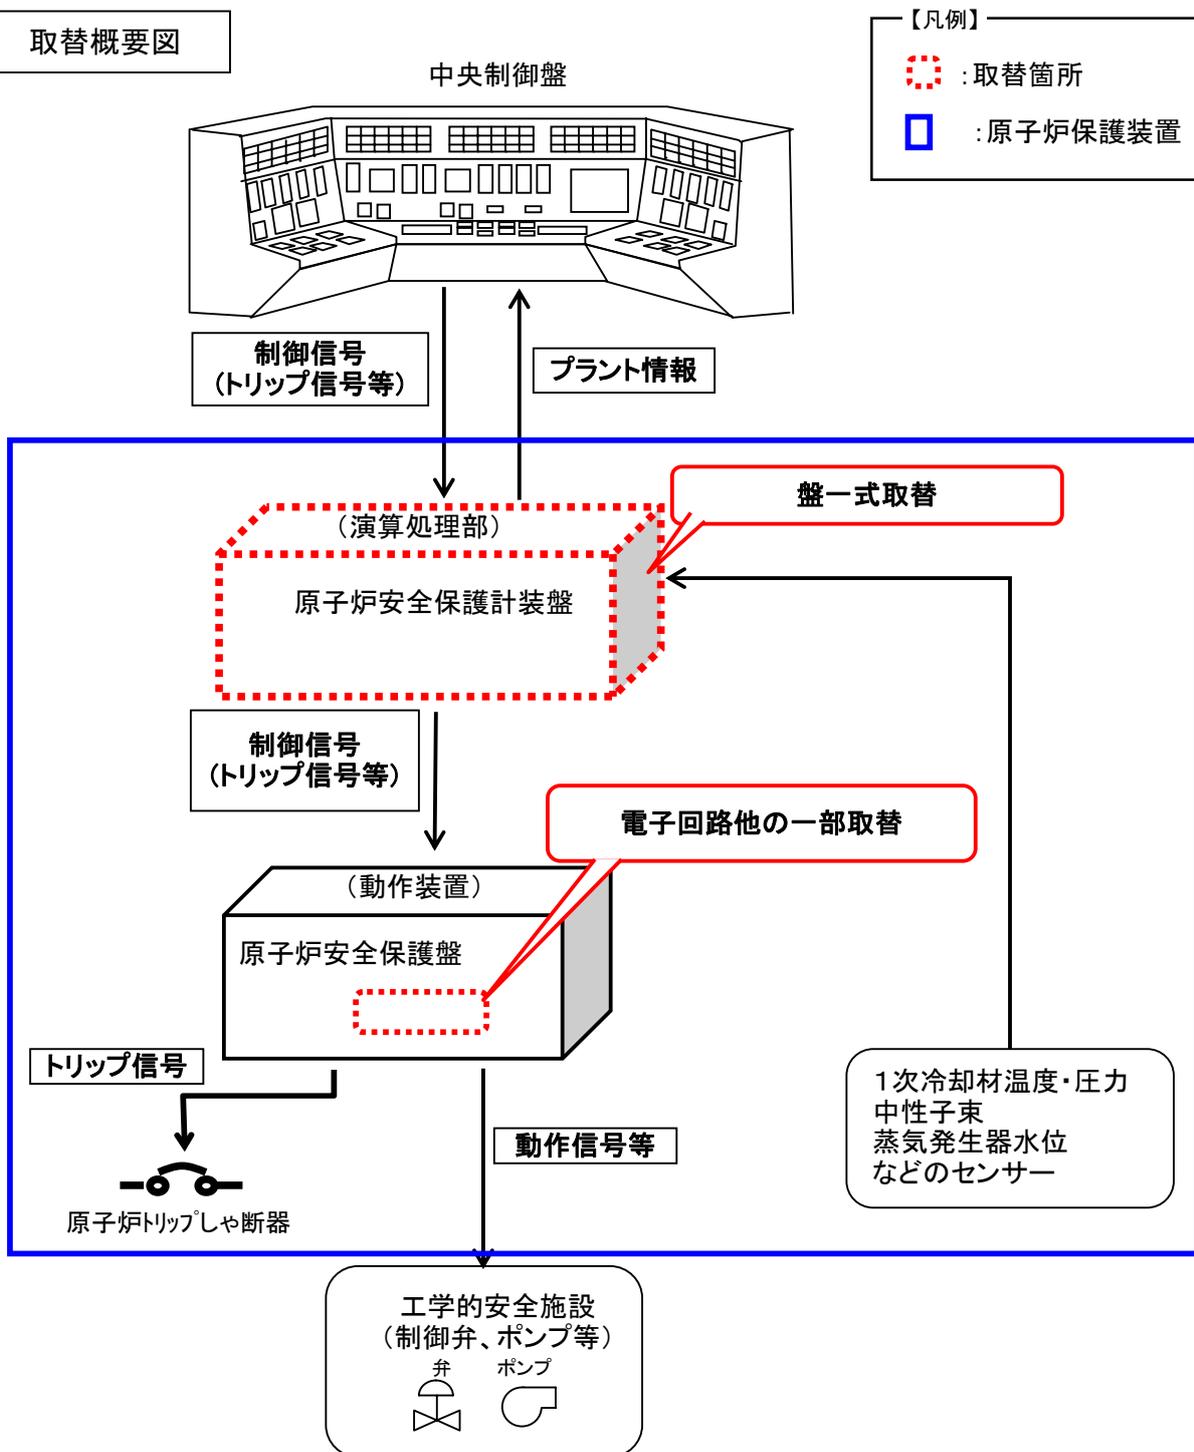
図-8 原子炉保護装置取替工事

原子炉保護装置*について、電子部品が製造中止になったことから、今後の保守性を考慮して、電子部品と電子回路の一部を最新設計のものに取り替えた。

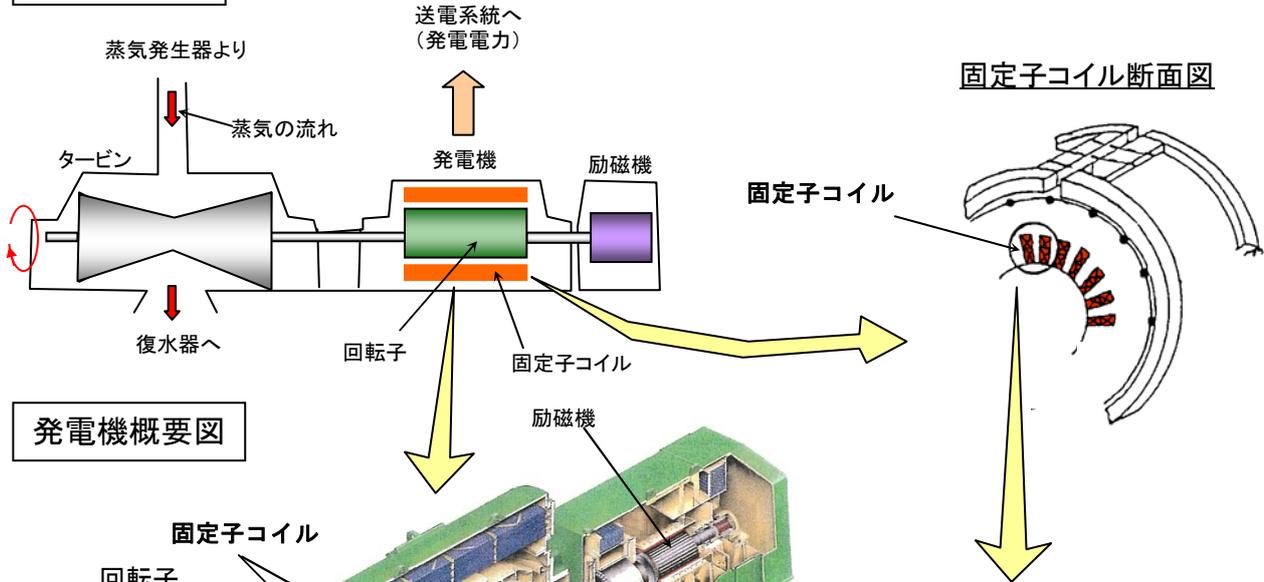
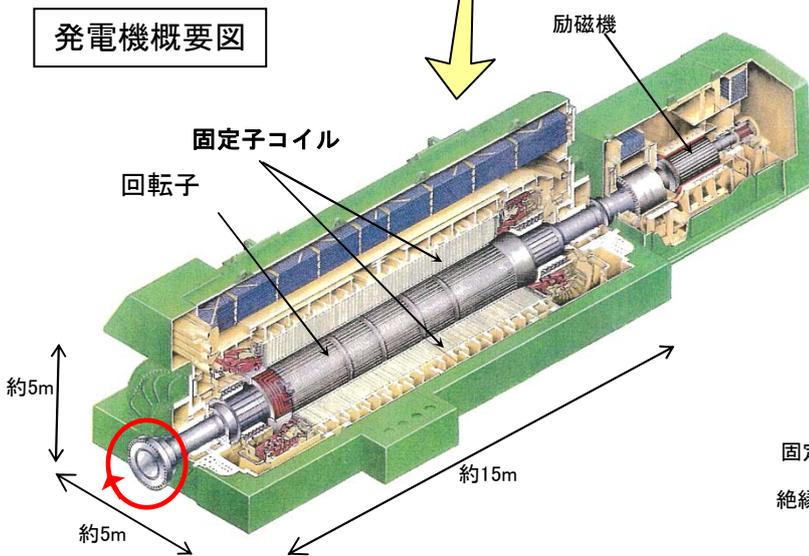
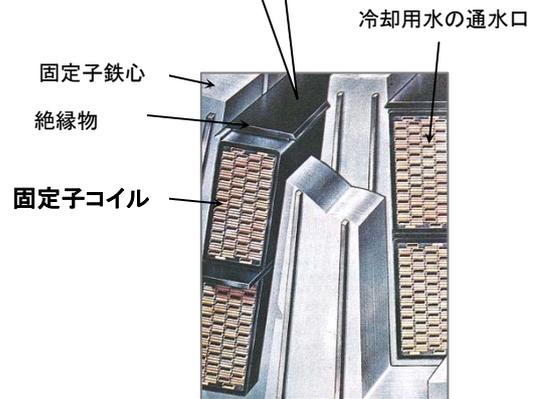
図-9 発電機固定子コイル取替工事

発電機固定子コイルの絶縁物材料が劣化傾向にあることから、予防保全として、発電機固定子コイルを新しいものに取り替えた。

絶縁能力が低下すると、送電線への落雷等による異常電圧発生時に絶縁破壊を起こし、機器の損傷に至る

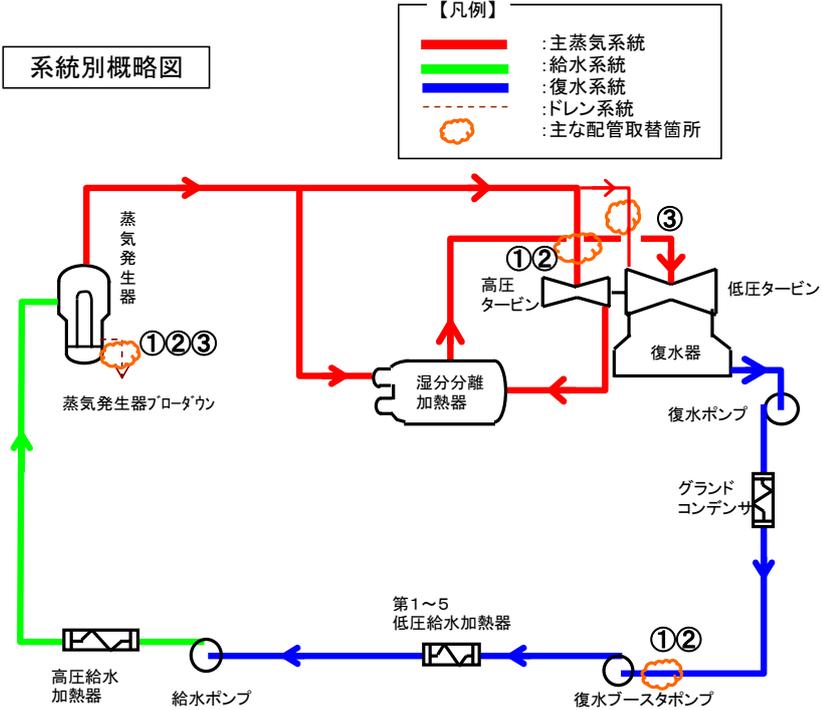
図-10 2次系配管の点検等

今定期検査において、合計1,305箇所について超音波検査(肉厚測定)等を実施した。
 <超音波検査(肉厚測定):1,294箇所、内面目視点検:11箇所>

必要最小厚さを下回っている箇所、および次回定期検査までに必要最小厚さを下回る可能性があるとして評価された箇所はなかった。

- 【取替理由】
- 過去の点検結果で減肉が認められているため計画的に取り替えた箇所 (29箇所)
 - 必要最小厚さとなるまでの期間が10年未満の箇所 (28箇所)
 - 炭素鋼 ⇒ ステンレス鋼 27箇所
 - 炭素鋼 ⇒ 同種材 1箇所
 - 必要最小厚さとなるまでの期間が10年以上の箇所
 - 炭素鋼 ⇒ ステンレス鋼 1箇所
 - 配管取替の作業性^{※1}を考慮して取り替えた箇所 (34箇所)
 - 炭素鋼 ⇒ ステンレス鋼 32箇所 (3箇所追加)
 - 炭素鋼 ⇒ 同種材 2箇所
 - 配管の保守性^{※2}を考慮して取り替えた箇所 (99箇所)
 - 炭素鋼 ⇒ ステンレス鋼 72箇所
 - 炭素鋼 ⇒ 低合金鋼 27箇所
- [合計162箇所]

○今定期検査開始時に計画していた159箇所に加え、配管取替え時の作業性を考慮した部位3箇所を追加し、合計162箇所の配管を同種材(炭素鋼)または、耐食性に優れたステンレス鋼、低合金鋼の配管に取り替えた。

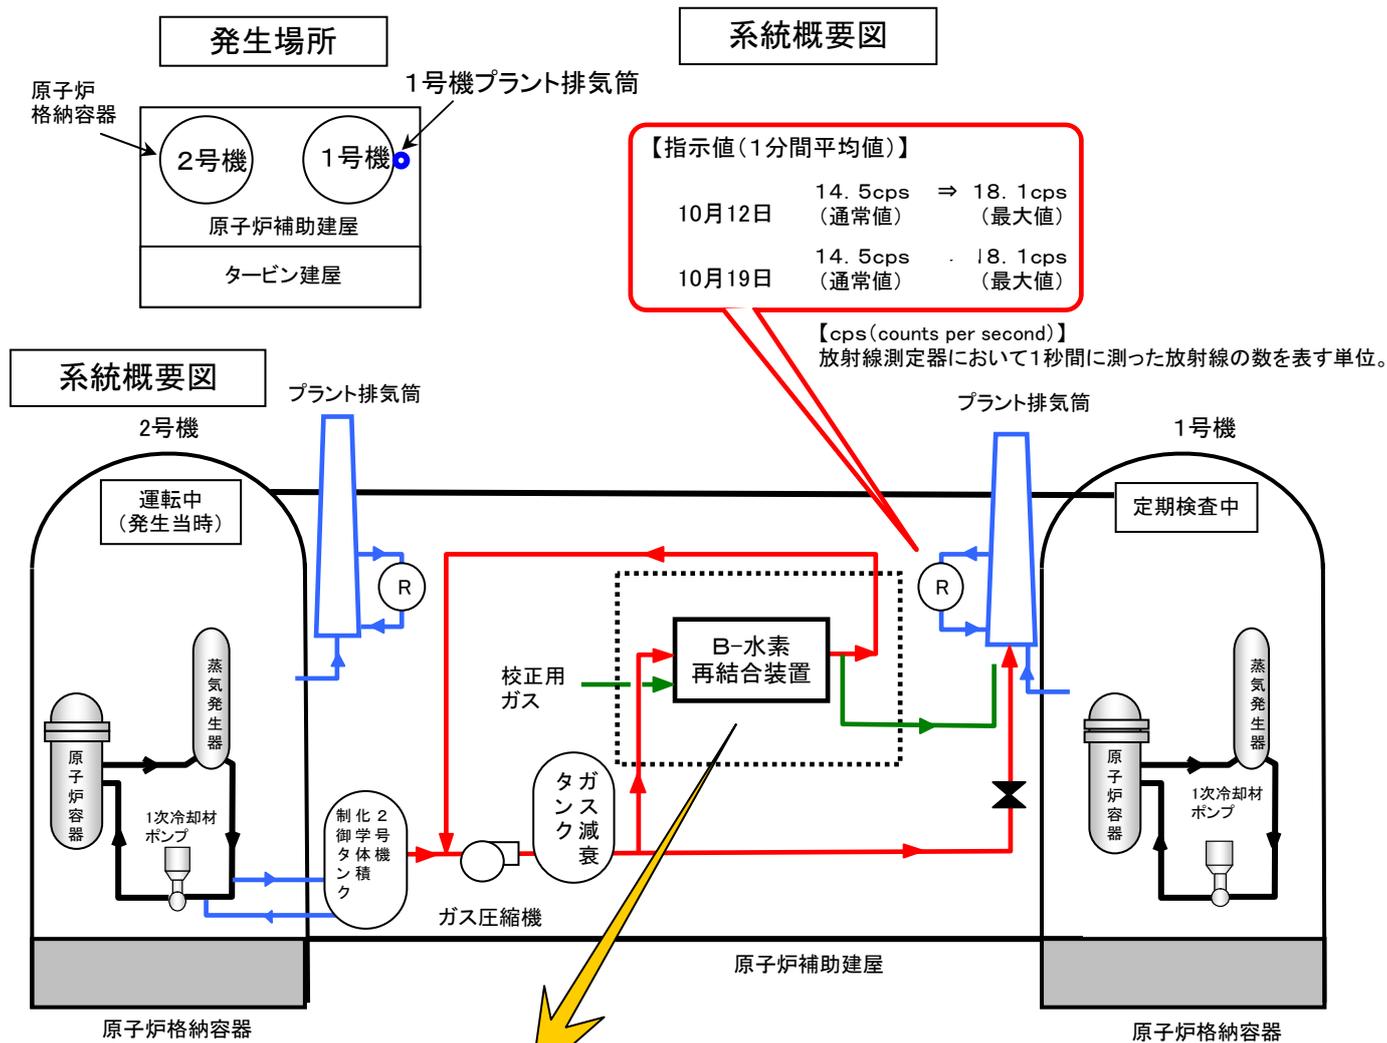
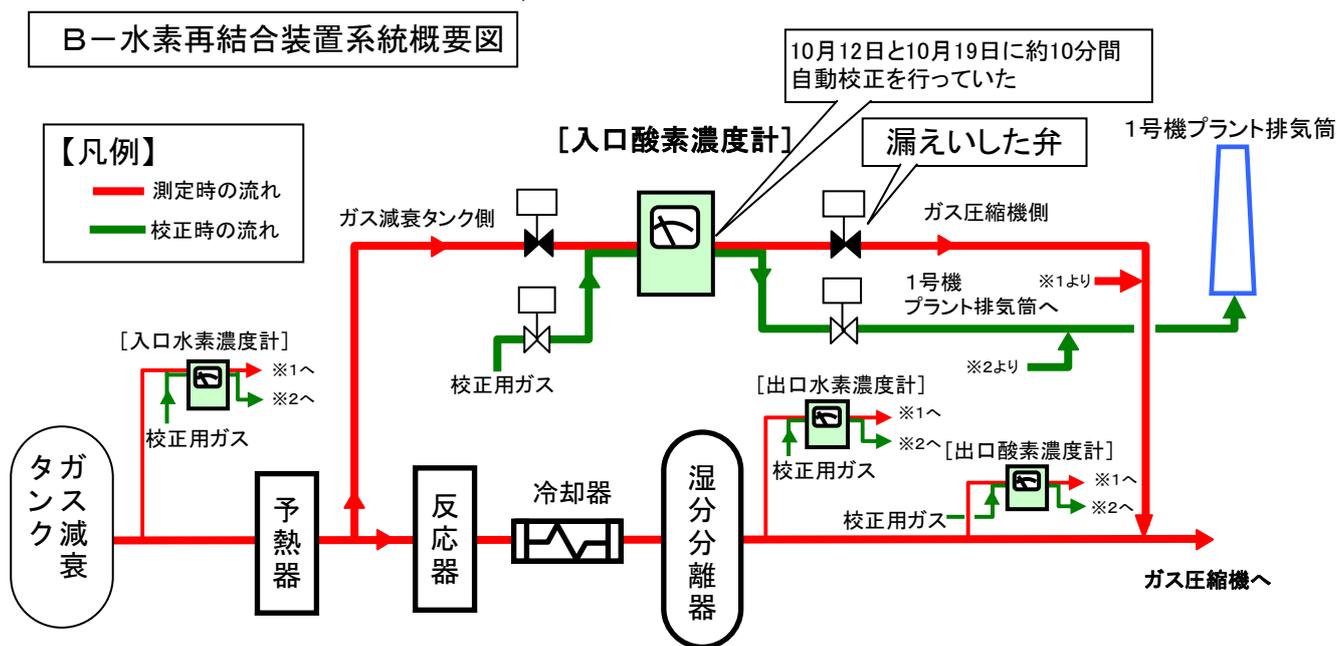
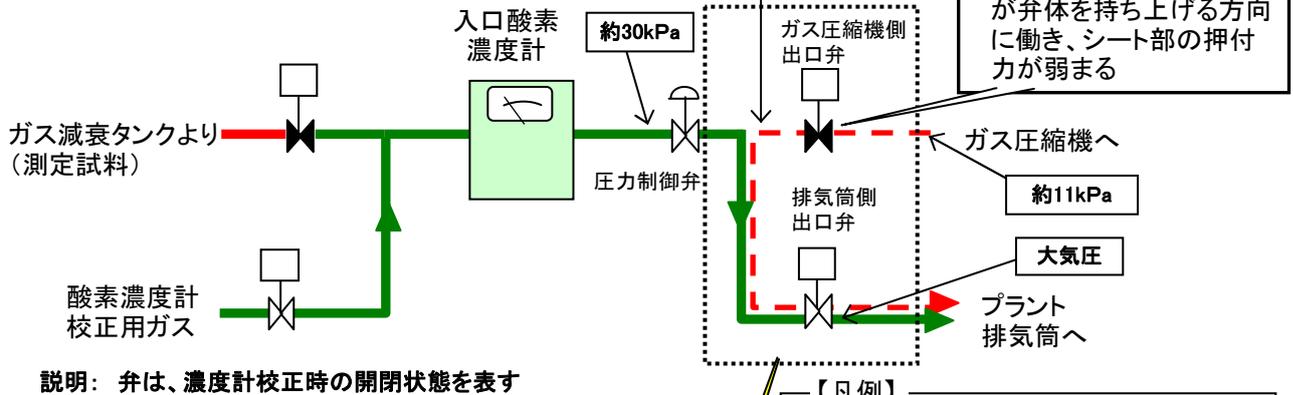
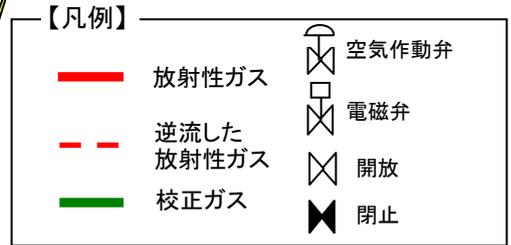
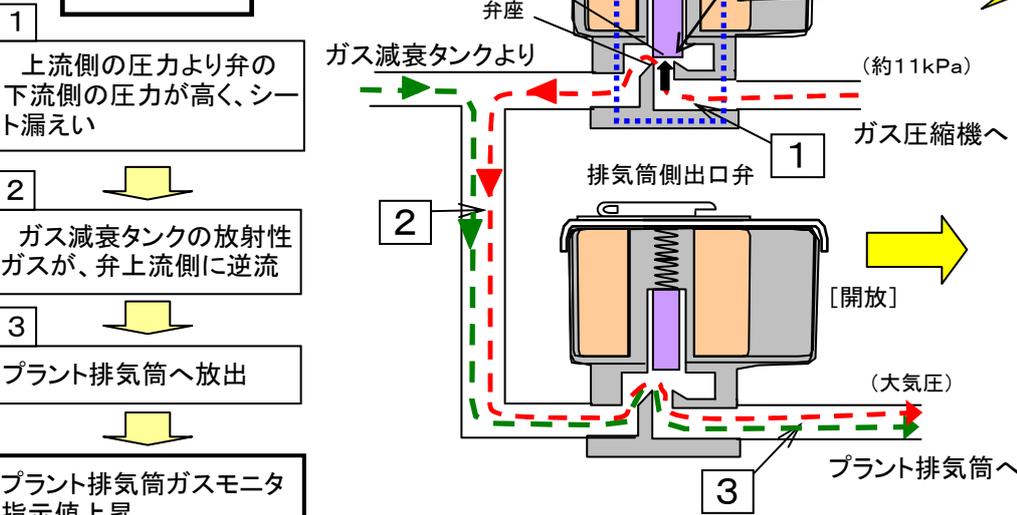
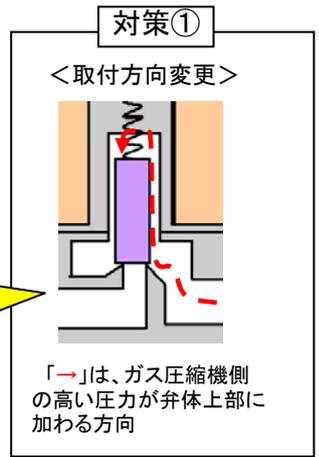
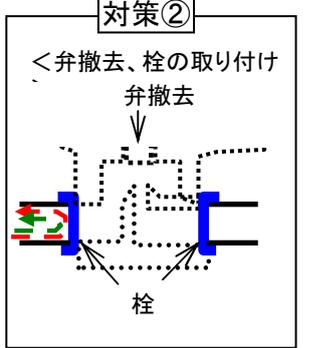
図11 プラント排気筒ガスモニタの一時的な僅かな指示値の上昇(1/2)

10月12日、19日の同時刻(10時10分から約10分間)にプラント排気筒ガスモニタの指示値が、僅かに上昇(通常値約14.5cps→最大約18.1cps)していることが確認された。

排気筒から放出された放射性気体廃棄物の量は、12日および19日の上昇分合計で、約 1.0×10^9 ベクレルと評価されたが、この量は、保安規定に基づく大飯発電所の希ガス放出管理目標値(3.9×10^{15} ベクレル/年)に比べ十分低く、周辺環境等への影響はなかった。

原因は、8月31日に発生した2号機での燃料漏えいに伴い、通常より高い濃度となっていた同機の放射性ガスを処理していた1・2号機の共用設備であるB-水素再結合装置にあるガス分析装置の入口酸素濃度計の自動校正時に、校正の際は閉止するガス圧縮機側の出口弁の

シート部に漏れが発生したことから、ガス圧縮機側の高濃度の放射性ガスが校正用のガスとともに1号機プラント排気筒から放出されたためと推定された。また、出口弁のシート部の漏れは、当該弁が閉止した状態で、出口側の圧力が弁体を押し上げるように作用する向きに取り付けを行っていたためと推定された。

対策として、濃度計のプラント排気筒側への排出ラインは栓をして使用しないこととし、自動校正用ガスは全てガス圧縮機側に排出し、気体廃棄物処理系で処理することとした。

また、当該弁を新品に取り替えるとともに、自動校正中にシート漏れが起きない向きに取り付けた後、自動校正時の系統状況を模擬した漏えい確認を行い、シート部での漏れが無いことを確認した。

- ①当該弁を取替えるとともに、設置に当たっては自動校正中のシート漏れが起きない方向に取り付けた。
- ②また、プラント排気筒側への排出ラインは栓をして使用しないこととし、校正用のガスはすべてガス圧縮機側に排出し、気体廃棄物処理系で処理することとした。
