原子炉廃止措置研究開発センター（ふげん）の原子炉補助建屋内にある 試験装置からのわずかな重水（トリチウムを含む）漏えいについて （原因と対策）

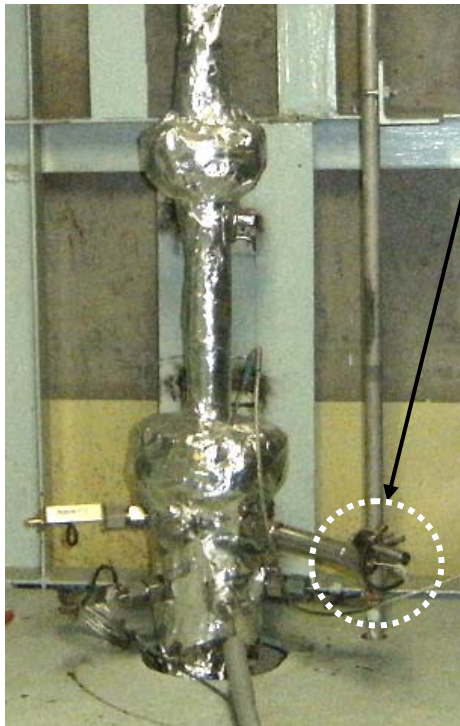
作業前の状況
(H21. 5. 22撮影)

腐食電位試験槽の作業前と漏えい後の状況

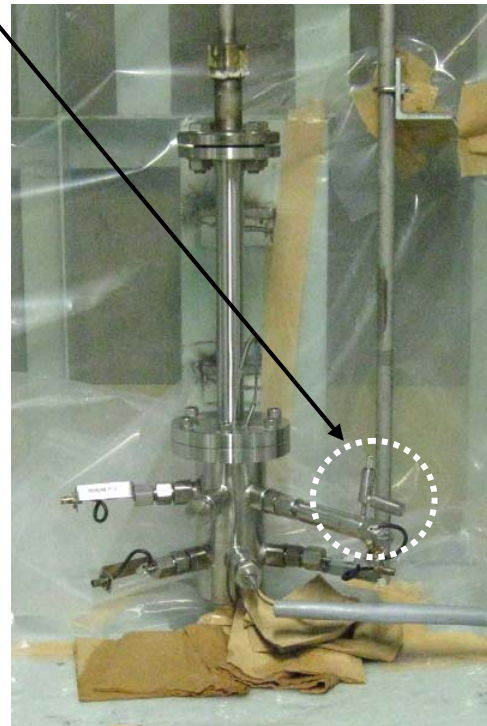
漏えい後の状況
(H21. 10. 8撮影)

- ・ホットカラム試験装置は、昭和61年から平成6年11月まで使用し、その後、原子炉側との接続配管の弁は閉止し、扉の施錠管理をしていた。
- ・今回の作業は、試験装置内の重水抜取りの準備作業として計画され、10月5日～8日の予定で、室内清掃、保温材の撤去、設備の養生の順で作業が行われていた。
- ・この作業計画のため、当該室内の現場確認（4月～9月）等のため撮影した写真と、今回のねじ込み継手部の状況を比較したところ、今回漏えいした後では、ねじ込み継手部の先にある電極ノズルの位置が緩み方向（取り外す方向）に動いていることが確認された。
- ・今回の作業では、試験装置を開放しないため、作業中に重水が漏れるこ

電極が緩み方向に動いている

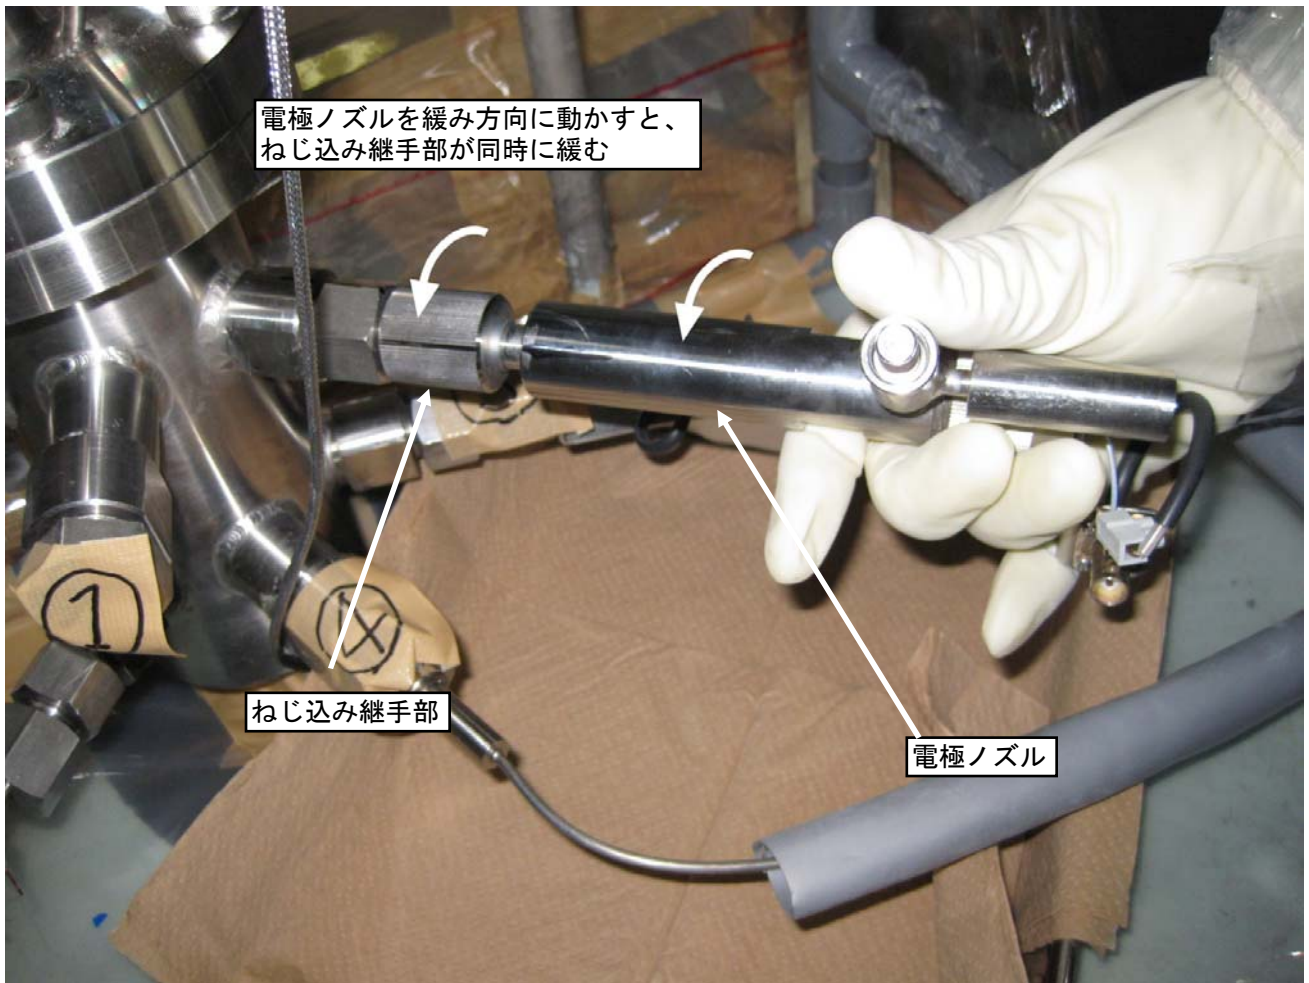
- ・ねじ込み継手部は、ネジを締めることにより電極ノズルを試験槽側に押しつけて、漏れを防止する構造で、そのシール部を構成するＯリング（ゴム製）等の部品に異常は認められなかった。
- ・現場写真をもとに、電極ノズルを緩む方向に動かしたところ、ねじ込み継手部も連動して緩み、Ｏリングの押しつけ力が弱まり、シール性（漏れ止め機能）が悪くなることが確認された。
- ・また、試験装置内の重水の残留状況を調査したところ、当該漏れ箇所は重水が満たされた状態であることが確認された。

電極ノズルとねじ込み継手部との連動性の状況

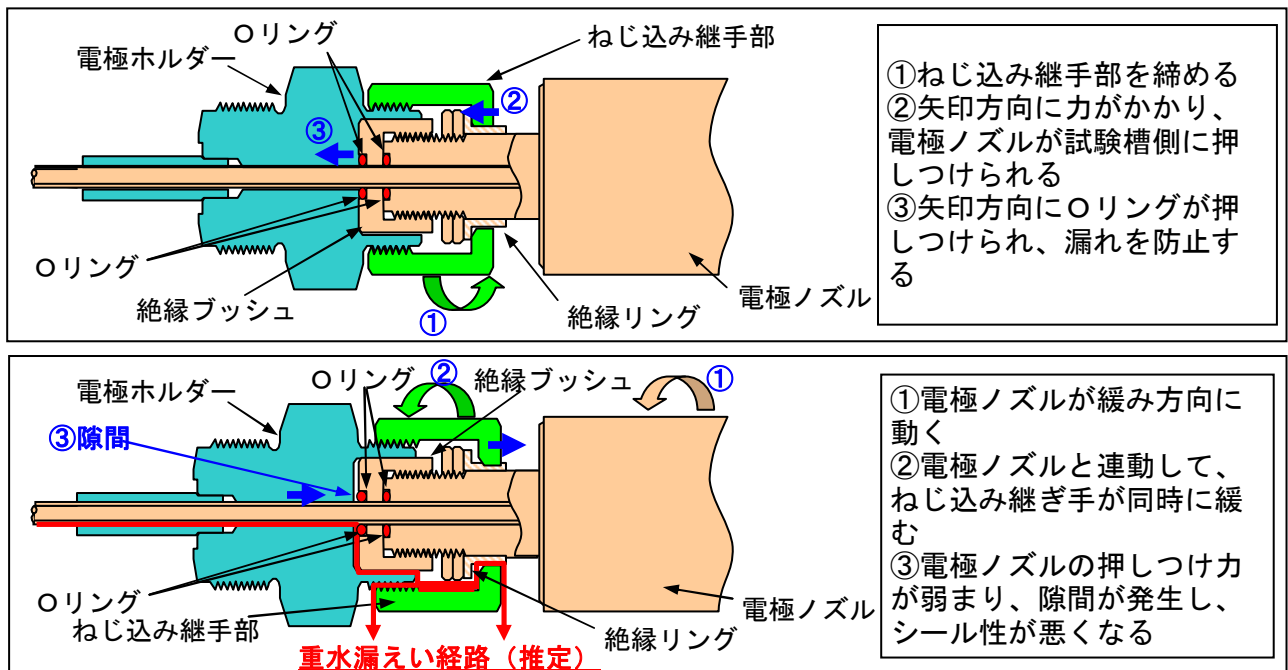
今回の準備作業中に人もしくは物が電極ノズルに接触した可能性があり、これにより、ねじ込み継手部が緩んだことから、漏れを防止するためのＯリングの押し付け力が弱まり、重水が漏れ出したものと推定された。

電極の構造図と電極ノズルとねじ込み継手部の緩みに関するメカニズム

- ・重水等を取り扱う作業にあたっては、準備作業前の計画段階において、人や物が接触する可能性のある機器類の突起物、狭隘箇所の有無、重水残留量等について調査する。
- ・準備作業においては、その調査結果に基づき、重水漏えいにつながる箇所への保護カバー、識別等の保護策を実施した上で、養生等の作業に入ることとする。また、これらの作業中は、万一の重水漏えいを考慮し、トリチウム濃度の連続監視や非常用ガス処理系の準備を行うこととする。
