## 大飯発電所2号機の燃料集合体漏えいに係る調査状況（続報）について

# 大飯発電所2号機の燃料集合体漏えいに係る調査結果について

# 空気再循環冷却ユニットの点検と補修について

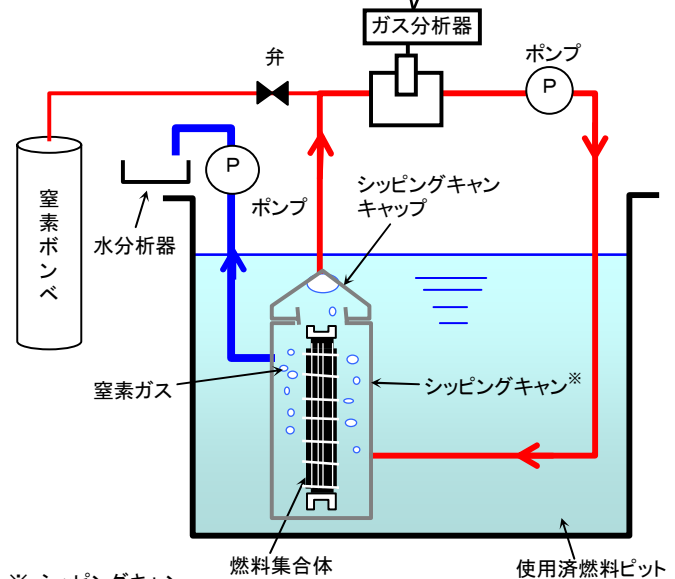
## 燃料集合体シッピング検査結果の概要

2体の燃料集合体に漏えいが発生していることが判明

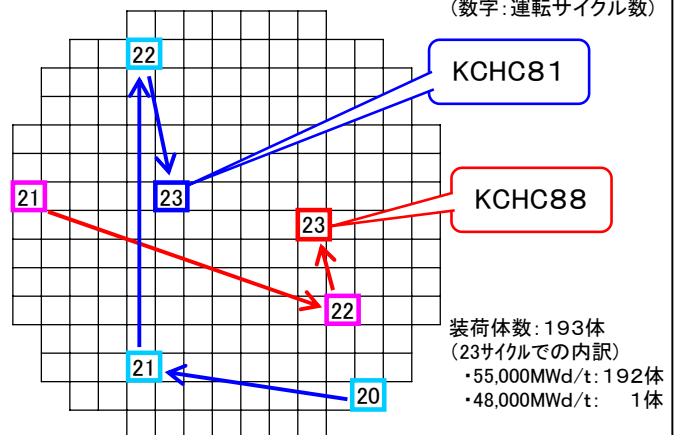
## 漏えい燃料集合体が装荷されていた原子炉内の位置

□ □ : 漏えい燃料集合体 (数字: 運転サイクル数)

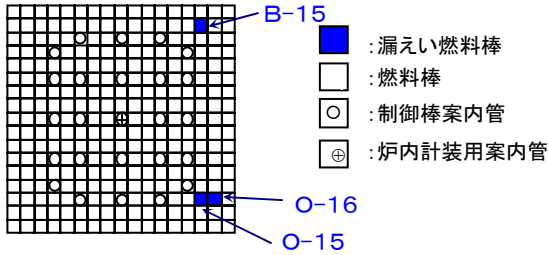
**KCHC81**

漏えい燃料棒3本を確認

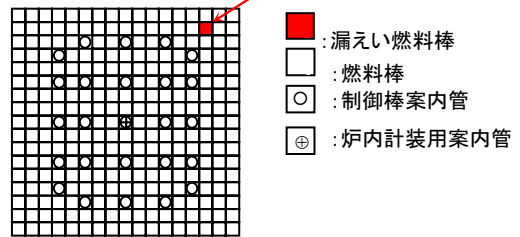
**KCHC88**

漏えい燃料棒1本を確認

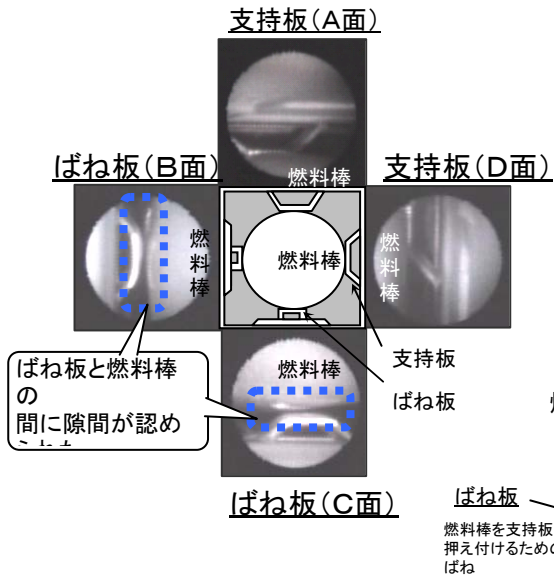
燃料棒第9支持格子部の写真(O-15の例)

実施したところ、集合体（KCHC81）の3本については、燃料棒（全264本）を保持している第9支持格子<sup>\*4</sup>（最下段）の内部で、燃料棒を支持している支持板またはばね板との間に隙間があることが認められた。また、そのうちの1本については、第1支持格子の下で二次的な水素化<sup>\*5</sup>によるものと思われる燃料棒被覆管の膨らみが認められた。

3本の燃料棒には、燃料棒と支持板またはばね板との間に隙間が見られた。

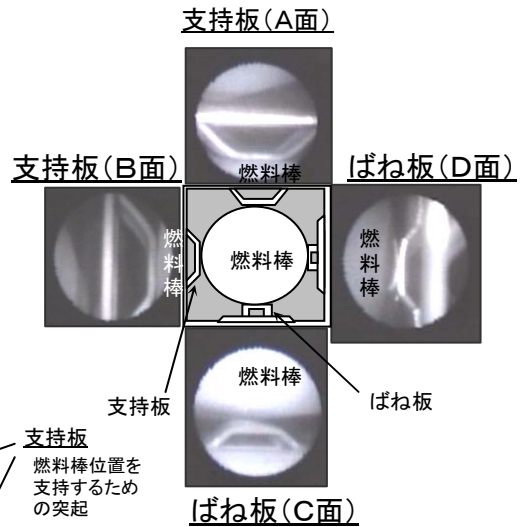
燃料棒第9支持格子部の写真

なお、もう一方の集合体（KCHC88）の1本については、明らかな隙間等は認められなかった。

明らかな隙間等は認められなかった。

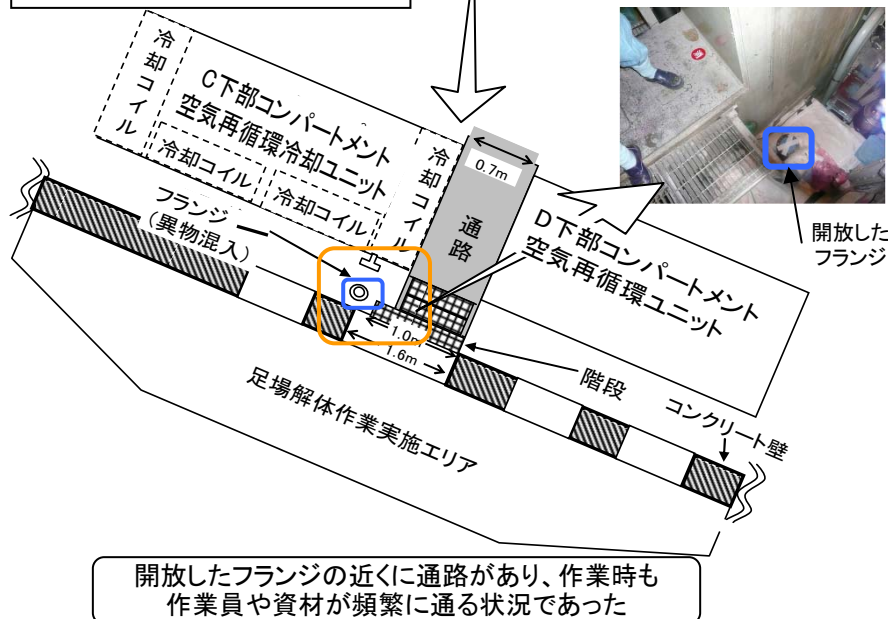
## 当該フランジ開放作業時の状況

- また、機器内から異物が発見されたことの調査では、前回の定期検査で、当該冷却ユニットの入口配管フランジ部のパッキン取替えのため、機器を開放していた際、その近くで足場解体作業が行われており、機器点検のエリアと通路との区画管理が徹底されていなかったことが原因と推定されたことから、今後は、機器の開放作業時においては、区画管理・異物管理の徹底を再度周知する。
- さらに、機器冷却水が供給されている格納容器内の機器について、内部を目視点検し、異物が混入していないことを確認する。

開放したフランジの近くに通路があり、作業時も作業員や資材が頻繁に通る状況であった

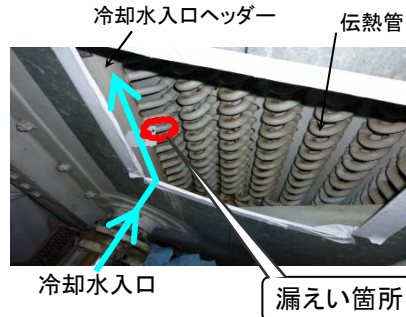
### ○漏えい箇所の写真

伝熱管  
外径: 約15mm  
肉厚: 約1mm  
材質: 銅

- ・運転中の本年6月下旬、原子炉格納容器内のサンプル（水溜め）に溜まった水を移送する際に行う分析で、格納容器内にある各機器を冷却するための機器冷却水<sup>\*6</sup>に含まれるクロム酸が検出された。このため、この冷却水が供給されている機器のうち、運転中に停止可能な機器について順次隔離したところ、C下部コンパートメントの空気再循環冷却ユニット<sup>\*7</sup>（以下「冷却ユニット」という）を隔離した結果、漏れは停止した。また、隔離後の現場点検において当該ユニット下部やその下の床面などに濡れ跡を確認した。
- ・本事象による環境への放射能の影響はなく、冷却ユニットを1台停止しても、他の3台で格納容器内の温度管理は可能であることから、運転に支障はない。
- ・今停止期間にあわせて当該冷却ユニットを点検したところ、冷却水が流れる伝熱管1本の入口部近くに貫通孔（長さ約2.5mm、幅約0.4mm）が認められ、管内部では折れ曲がった金属の線状異物（長さ約130mm、直径3.2mm）が入口部で引っかかっており、管内面にこすれ跡も確認された。この異物を分析した結果、仮設足場等で使用している鋼線の切れ端であった。
- ・以上のことから、冷却ユニットを開放点検した際、何らかの原因で鋼線の切れ端が冷却ユニット内に混入し、当該伝熱管の入口部に引っかかり、管内面をこすり続けたため、貫通孔が生じたものと推定された。
- ・対策として、当該冷却ユニットの伝熱管（銅材）の貫通孔をロウ付け溶接で補修し、漏えい試験により漏れないことを確認する。

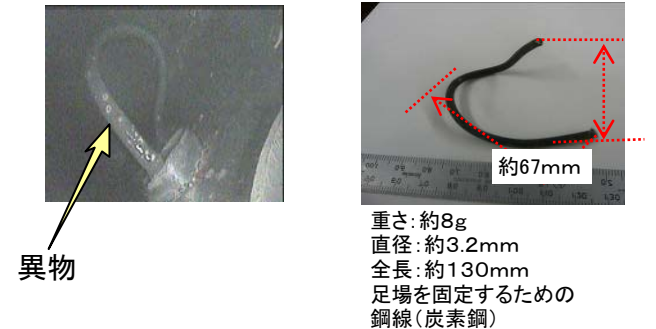
### ○伝熱管内面の様子 ○回収した異物の写真

①作業足場解体作業等により発生した鋼線の切れ端が、配管の開放点検中に混入

②混入した異物が冷却水の流れることによって伝熱管部まで流され、伝熱管入口で引っかかる。

③伝熱管と異物が接触を繰り返すことにより、伝熱管に貫通孔が発生し、冷却水が漏れる
