大飯発電所2号機の燃料集合体漏えいに係る調査結果について (原因と対策)

大飯発電所2号機の燃料集合体漏えいに係る調査結果について(原因と対策)

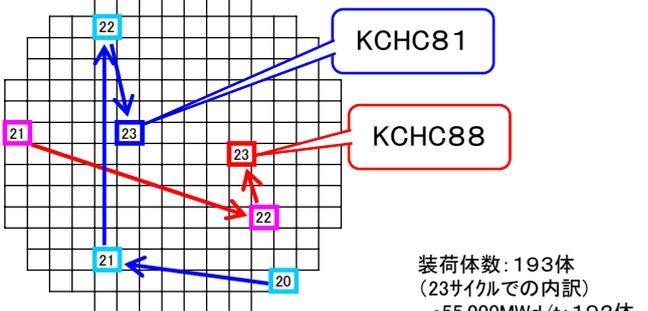
漏えい燃料集合体の装荷位置

原子炉内で漏えい燃料集合体が装荷されていた位置

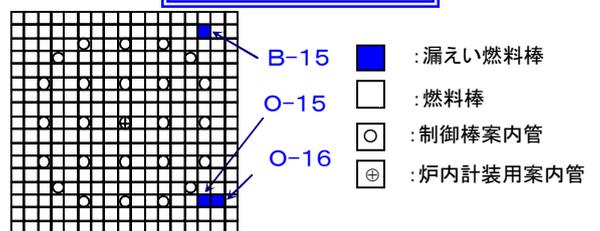
KCHC81 漏えい燃料棒3本を確認

停止後、1次冷却材中の希ガス濃度が低減した後、12月7日から燃料のシッピング検査^{*2}を行い、2体の燃料で漏えいが確認された。当該燃料について、超音波^{*3}により漏えい燃料棒の特定を行った結果、1体の燃料（KCHC81）で漏えい燃料棒3本が、もう1体の燃料（KCHC88）で漏えい燃料棒1本が確認された。

- ・漏えいが確認された燃料2体については取り出し、今後使用しない。
- ・漏えいに至った詳細な原因調査のため、当該燃料2体は、冷却後、試験研究施設へ搬出する予定である。
- ・今回漏えいした2体の燃料と同時期に製造された燃料については、上記の詳細な調査・原因が判明するまで再使用しないこととする。

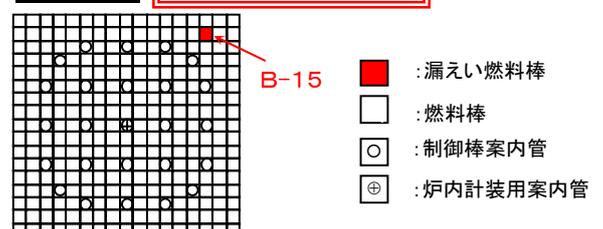
KCHC88 漏えい燃料棒1本を確認

- ・第9支持格子内で、流れや当該燃料の特異性等の影響により、燃料棒が支持板またはばね板と接触する面で、微小な振動により燃料棒が摩耗し、漏えいしたものと推定される。
- ・燃料（KCHC88）については、隙間等の異常は見つからなかったことから、現時点で、原因は特定できなかつた。

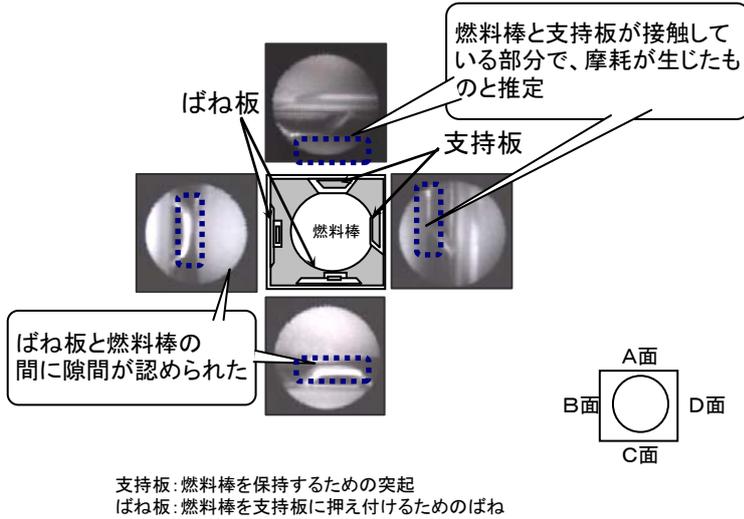
燃料棒第9支持格子部の写真(0-15の例)

これらの燃料棒4本について、ファイバースコープによる詳細目視点検を実施したところ、燃料（KCHC81）の3本については、燃料棒を支持している最下段の第9支持格子^{*4}において、燃料棒と支持板またはばね板との間に隙間があることが認められた。また、うち1本で、第1支持格子の下で二次的な水素化^{*5}によるものと思われる燃料棒の膨らみが認められた。燃料（KCHC88）の1本については、明らかな隙間等は認められなかった。

KCHC81の調査結果

3本の燃料棒には、燃料棒と支持板またはばね板との間に隙間が見られた。

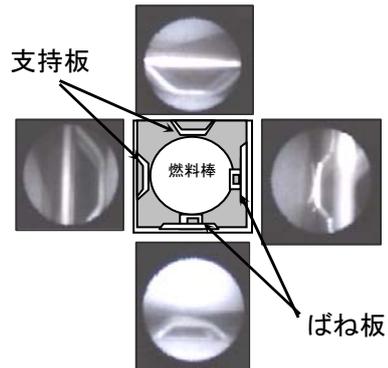
燃料棒第9支持格子部の写真

KCHC88の調査結果

明らかな隙間等は認められなかった。

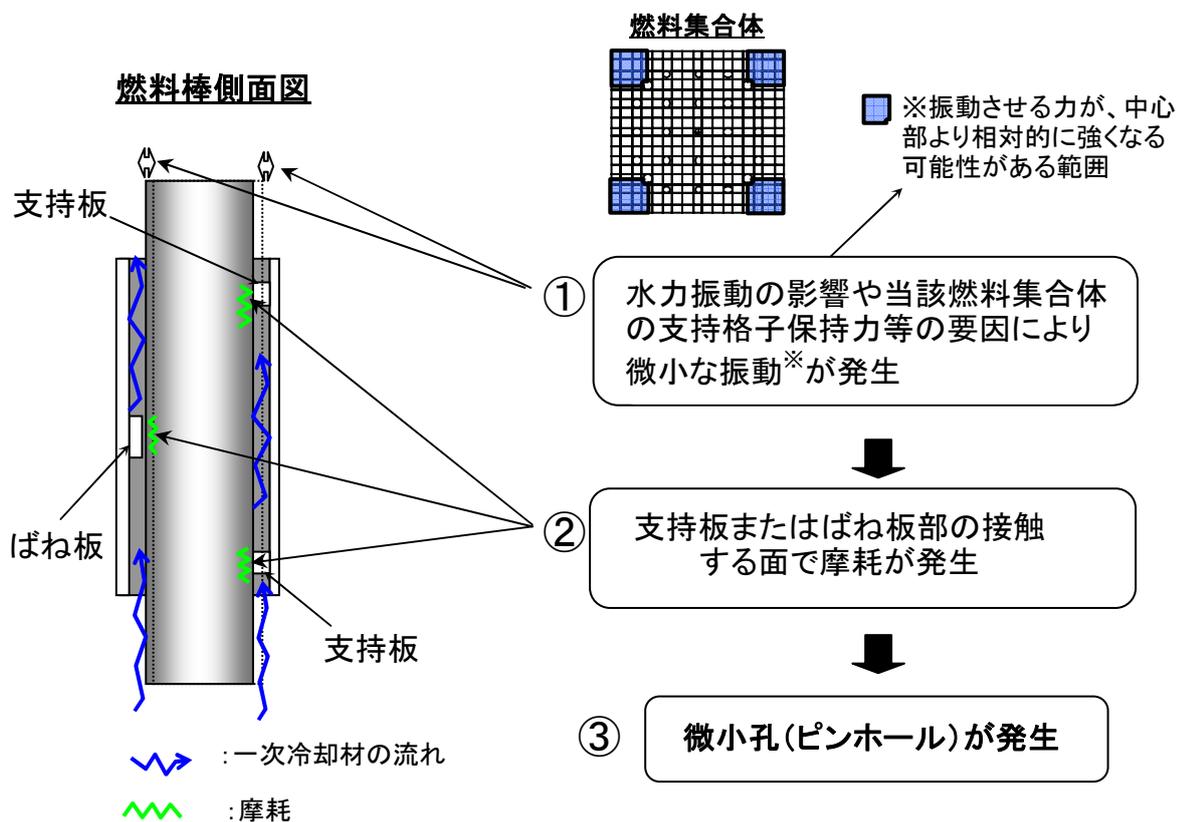
微小な振動による摩耗の推定メカニズム

- ・燃料第9支持格子部内での流れを解析したところ、今回漏えいが発生した燃料棒付近の支持格子コーナー部では、燃料中央部に比べ、燃料棒周囲を流れる一次冷却材の流速が一樣でないことから、燃料棒を振動させる力が強くなる傾向が認められた。

過去、経験している燃料漏えいの事例^{*6}を調査したところ、支持格子部に隙間が認められた場合の漏えい原因については、一次冷却材の流れによる微小な振動により、燃料棒と支持板またはばね板がこすれることによって燃料棒が摩耗し漏えいするフレッティング摩耗があった。
