## 大飯発電所1号機プラント排気筒ガスモニタの 一時的な指示値の上昇について（原因と対策）

大飯発電所1号機 プラント排気筒ガスモニタの一時的な指示値の上昇の原因と対策について

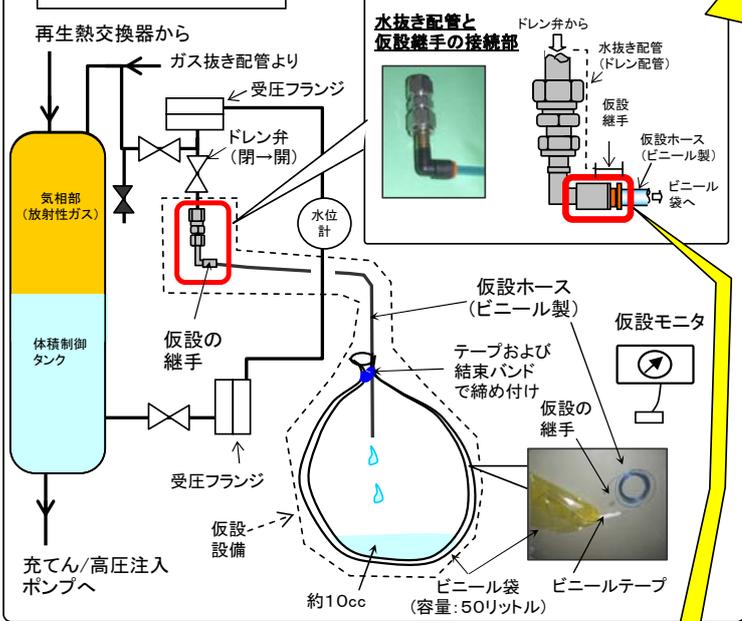
水抜き作業状況図

当日、14時38～42分にかけて、ドレン配管に水抜き用の仮設ホースとビニール袋（容量；50ℓ）を取付けた後、弁の開操作を行った。

排気筒モニタの指示は、14時46分から上昇傾向が見られ、14時47分頃、水抜き作業を行っている現場に設置していた仮設放射線モニタの指示値が急激に上昇したことから、直ちに各弁を閉止した。

作業で使用したホースとビニール袋について、発泡剤等により漏えい検査を行った結果、ドレン配管とホースをつなぐ継手部で漏えいが確認された。そのため、継手部とホースとの接続状態を確認したところ、継手部内に差し込むホースの長さが十分でないことが判明した。

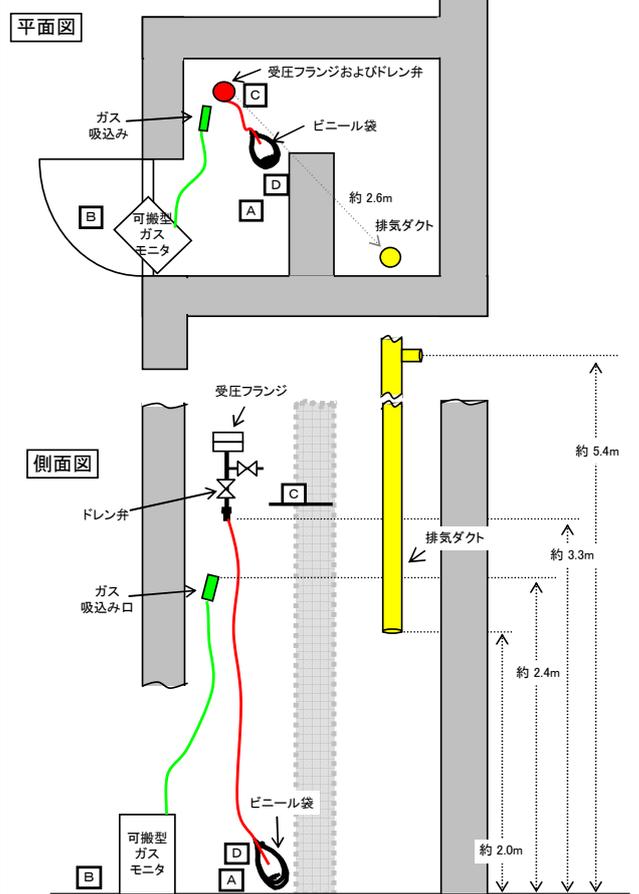
仮設モニタ測定状況説明図(位置関係)

なお、今回の作業では、作業現場での放射性ガス漏えいを早期検知するため設置していた仮設モニタでの検知が遅れたことや、仮設継手部からの漏れを封じ込める対策等について、事前の検討が不足していたことから、今後、仮設設備を用いて放射性ガスを取り扱う作業を行う際には、作業計画段階において、作業体制や監視方法等について多角的なリスク評価を行うための検討会を開催し、放射性ガスの予期せぬ放出を徹底的に防止することとする。

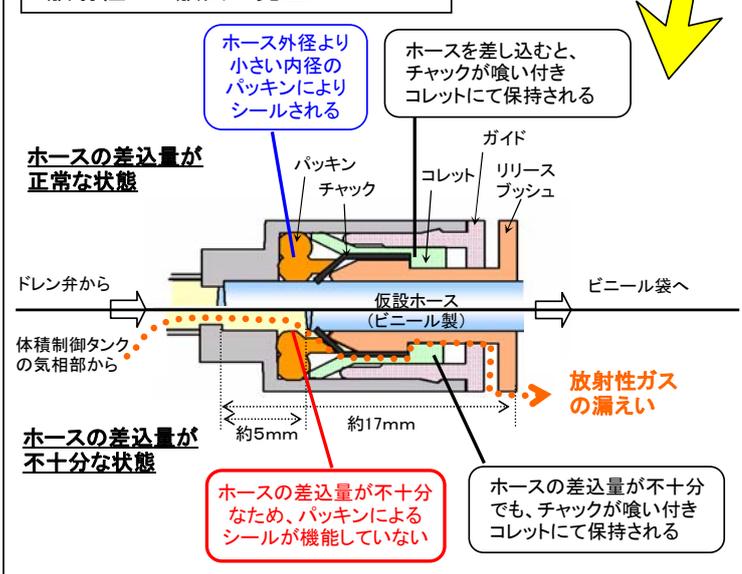
放射性ガス放出の発生メカニズム

この継手は、差し込んだホースの抜けを防止する部分（チャック）と、継手とホースの隙間をシールする部分（パッキン）で構成されており、ホースを所定の長さまで差し込んだ状態では漏えいはないが、差し込みが不十分な状態では継手内部の隙間から漏えいが発生することが分かった。

体積制御タンク水位計の指示不良を改善するため、水位計の検出配管内にたまった水抜き作業を行った際、ドレン配管につないだ仮設継手部で、ホースの差し込み量が少ない状態でドレン弁を開放したことにより、継手部のところから体積制御タンク気相部にある放射性ガスが室内に漏れ、建屋の排気ダクトからプラント排気筒に放出されたためと推定された。

- ・水位計の検出配管部への水の流入を防止するため、原子炉起動時等に抽出流量を下げる際は、充てん／高圧注入ポンプのガス抜き配管に設置されている隔離弁を閉止する。なお、次回の定期検査時に、ドレン配管と当該水位計の検出配管の接続位置を水が流入しにくい位置に変更する。
- ・仮設のホースや継手等を利用して放射性ガスを取り扱う作業の際には、継手部に差し込むホースにマーキングを行い、差し込み不足とならないよう確実に管理するとともに、継手部をビニールテープ等で養生する。

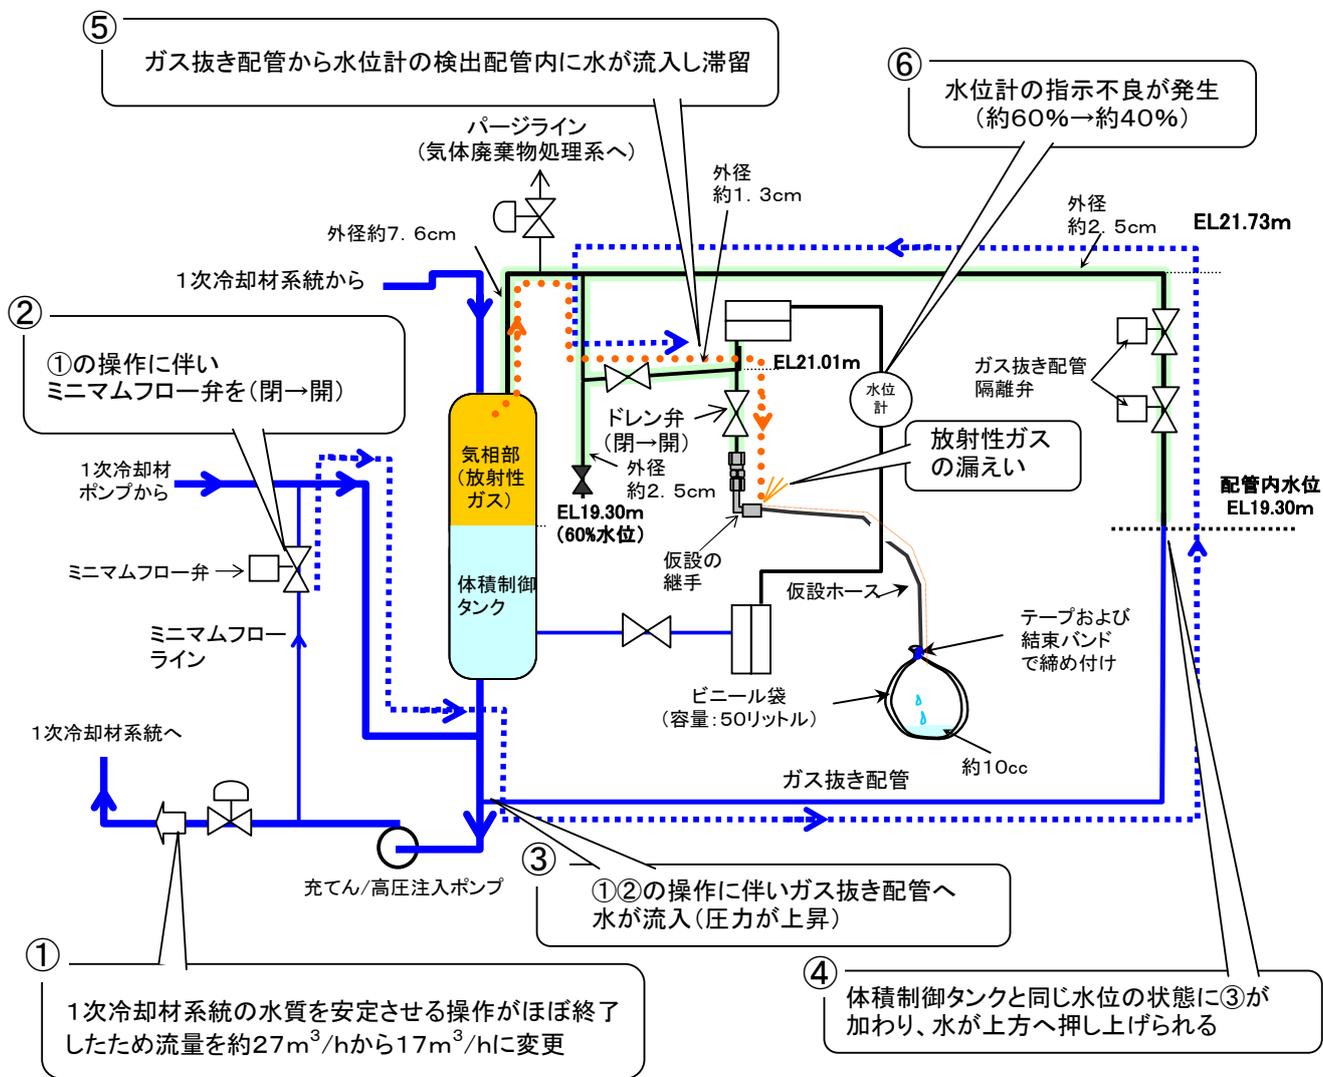
## 水位計の指示不良が発生した原因

この弁の開操作を行うと、充てん／高圧注入ポンプの入口側にミニマムフローラインからの水が流入し、その圧力上昇によりポンプ入口側に設置しているガス抜き配管内の水が押し上げられ、当該配管の先にある水位計の検出配管が接続されているドレン配管に多くの水が流れ込んだ。

ドレン配管に多くの水が流れ込むと検出配管内にも水が流入し、配管の位置関係等から水が滞留することから、この水により体積制御タンク気相部の圧力が水位計の圧力伝送器に正確に伝えられず、指示不良に至ったものと推定された。

- ・水位計の検出配管部への水の流入を防止するため、原子炉起動時等に抽出流量を下げる際は、充てん/高圧注入ポンプのガス抜き配管に設置されている隔離弁を閉止する。なお、次回の定期検査時に、ドレン配管と当該水位計の検出配管の接続位置を水が流入しにくい位置に変更する。
- ・仮設のホースや継手等を利用して放射性ガスを取り扱う作業の際には、継手部に差し込むホースにマーキングを行い、差し込み不足とならないよう確実に管理するとともに、継手部をビニールテープ等で養生する。
