## 大飯発電所3号機の原子炉起動と調整運転開始について (第14回定期検査)

大飯発電所3号機（加圧水型軽水炉；定格電気出力118万kW）は、平成21年10月31日から第14回定期検査を実施しているが、平成22年1月22日に原子炉を起動し、同日、臨界となる予定である。

## 大飯発電所 3 号機原子炉容器 A ループ出口管台補修溶接工事の概要

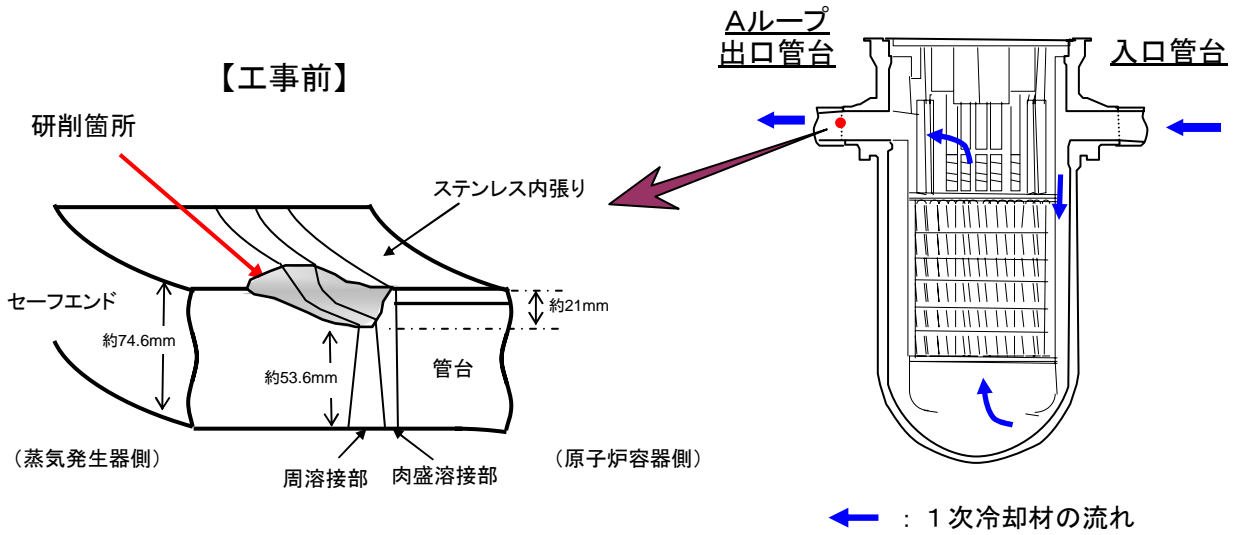
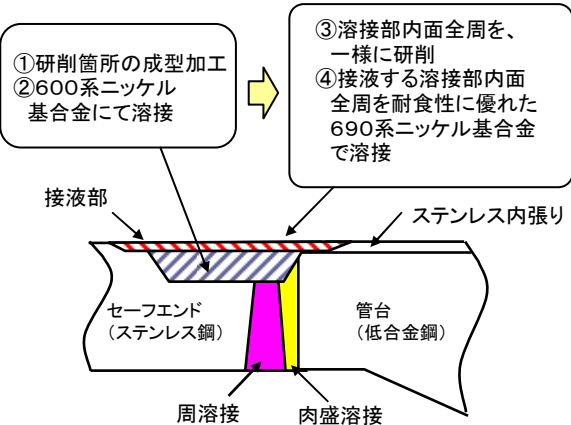
図-1 原子炉容器Aループ出口管台補修溶接工事 (1/2)

前回の第 13 回定期検査において、原子炉容器 A ループ出口管台溶接部に傷が認められたため、傷を全て削り取った後、予防保全対策としてウォータージェットピーニングを実施した箇所について、今定期検査で補修溶接を実施した。

第13回定期検査で研削した部位

補修溶接は、前回定検で切削した箇所を溶接しやすい形状に成型加工し、600 系ニッケル基合金で肉盛溶接を行った後、1 次冷却材に接する溶接部内面全周を一様に切削し、690 系ニッケル基合金で溶接した。

キャビティ内は水中のため、原子炉容器上に円筒容器を設置し、原子炉容器出口管台部を気中環境とした上で工事を実施した。

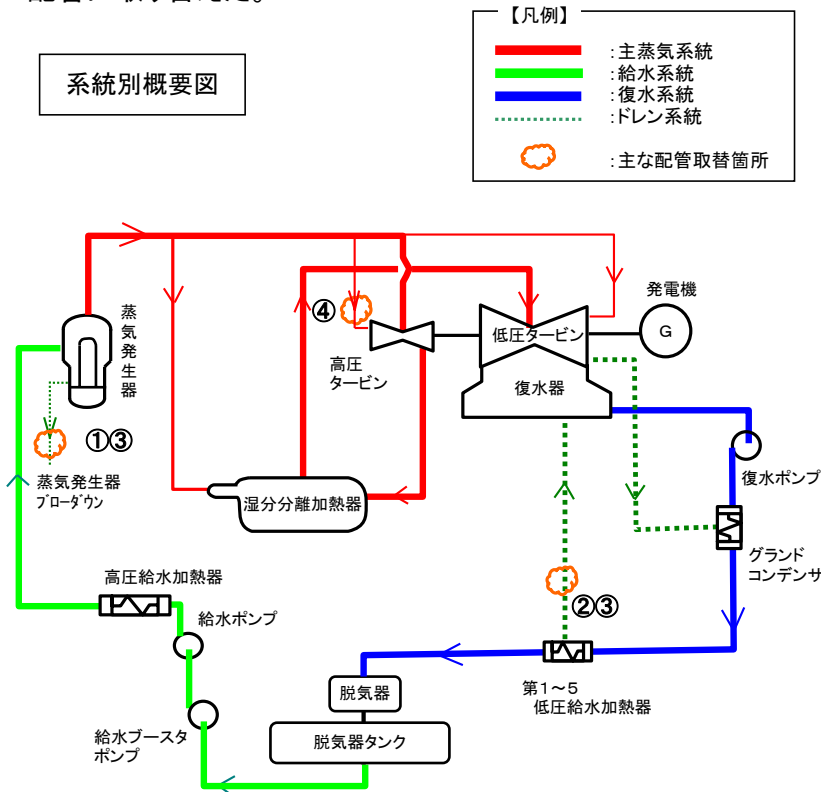
## 図-5 二次系配管の点検等

今定期検査において、合計321箇所について超音波検査(肉厚測定)等を実施した。  
 超音波検査(肉厚測定):318箇所、内面目視検査: 3箇所

必要最小厚さを下回っている箇所、および次回定期検査までに必要最小厚さを下回る可能性があるとして評価された箇所はなかった。

- ① 過去の点検結果で減肉が認められているため計画的に取り替える箇所
    - ・必要最小厚さとなるまでの期間が5年以上で減肉が確認された箇所 (11箇所)
    - 炭素鋼 ⇒ ステンレス鋼 11箇所
  - ② 今回の点検において、必要最小厚さとなるまでの期間が5年以上で減肉が確認された箇所 (2箇所)
    - ステンレス鋼 ⇒ ステンレス鋼 2箇所 (2箇所追加)
  - ③ 配管取替の作業性<sup>\*1</sup>を考慮して取替える箇所 (31箇所)
    - 炭素鋼 ⇒ ステンレス鋼 29箇所
    - ステンレス鋼 ⇒ ステンレス鋼 2箇所 (2箇所追加)
  - ④ 配管の保守性<sup>\*2</sup>を考慮して取り替える箇所 (53箇所)
    - 炭素鋼 ⇒ ステンレス鋼 8箇所
    - 炭素鋼 ⇒ 低合金鋼 45箇所
- 合計97箇所

○今定期検査開始時に計画していた93箇所に加え、減肉傾向にある部位2箇所、配管取替の作業性を考慮した部位2箇所を追加し、合計97箇所について耐食性の優れたステンレス鋼もしくは低合金鋼の配管に取り替えた。
