平成22年2月2日
原子力安全対策課
(21-90)
<11時記者発表>

高浜発電所4号機の第19回定期検査開始について

高浜発電所4号機（加圧水型軽水炉；定格電気出力87.0万kW）は、平成22年2月4日から約4カ月の予定で第19回定期検査を実施する。定期検査を実施する主な設備は次のとおりである。

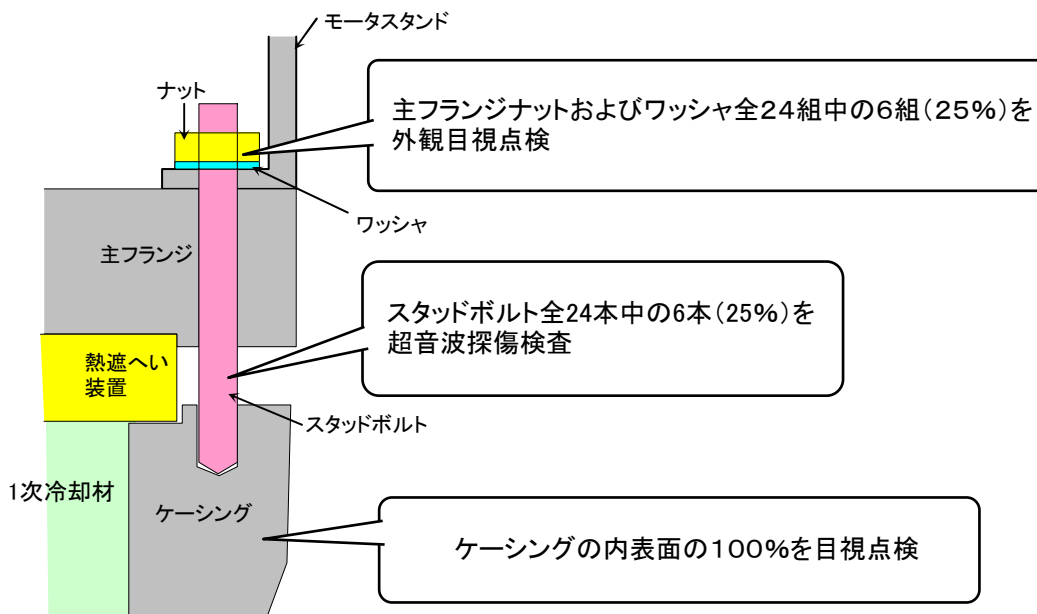
C号機 1次冷却材ポンプの点検概要図

1次冷却材ポンプの供用期間中検査として、C号機の主フランジ締め付け部やケーシング内表面の外観目視点検や超音波探傷検査を行ない、健全性を確認する。

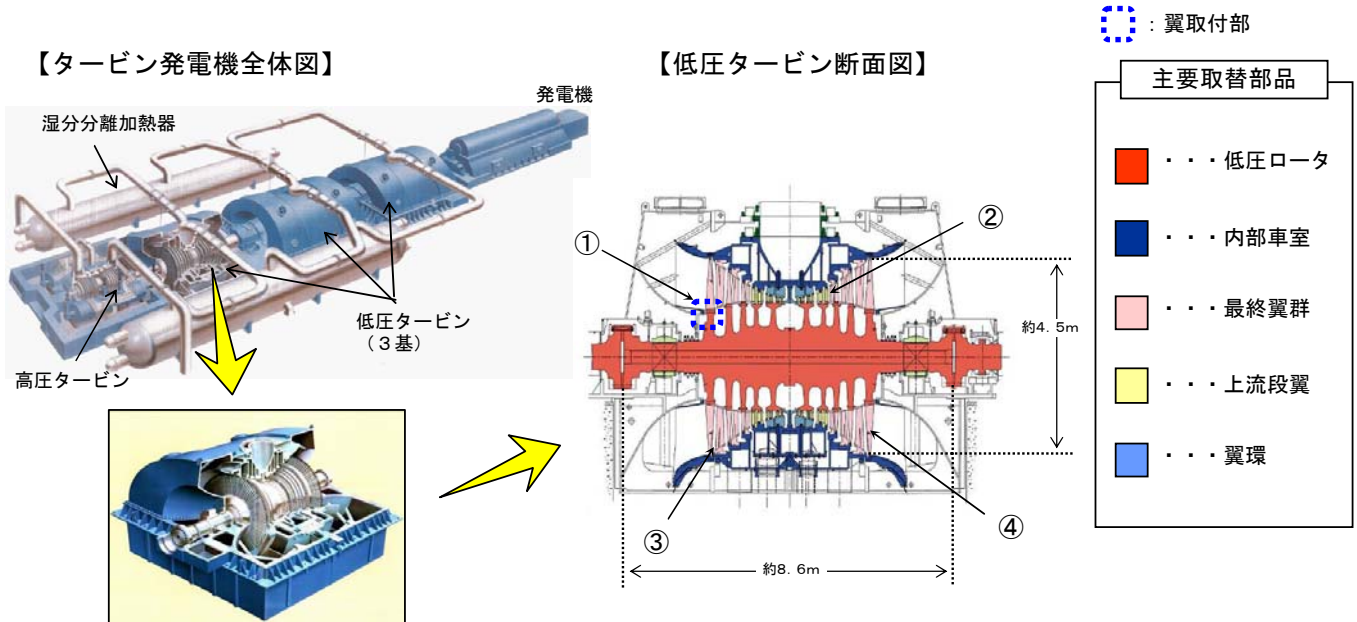
低圧タービン取替概要図

国外で発生した低圧タービン円板の翼取付部における応力腐食割れ事象を踏まえ、予防保全対策として、低圧タービン（3基）について、材料強度の変更、全一体ロータ構造および最新の翼形状などを採用した低圧タービンに取り替える。

①全一体ロータの採用（応力腐食割れ予防保全対策）
・ 応力腐食割れ感受性が低い低強度材（降伏応力の低い材料）を使用した全一体ロータを採用

②完全3次元流体設計翼の採用（効率向上）
・ 従来の平行翼から3次元形状とすることにより、翼を通過する蒸気の流れにより発生する損失を低減

③ISB翼の採用（信頼性向上）
・ 遠心力による翼の振り戻りを利用してかみ合わせた全周綴り構造の採用により、振動応力を低減（ISB: Integral Shroud Blade）

④最終翼の長大化（信頼性/効率向上）
・ 最終段動翼を長大化し、蒸気流速を減速させることで、翼振動応力を低減
・ 最終段動翼を長大化し、排気損失を低減

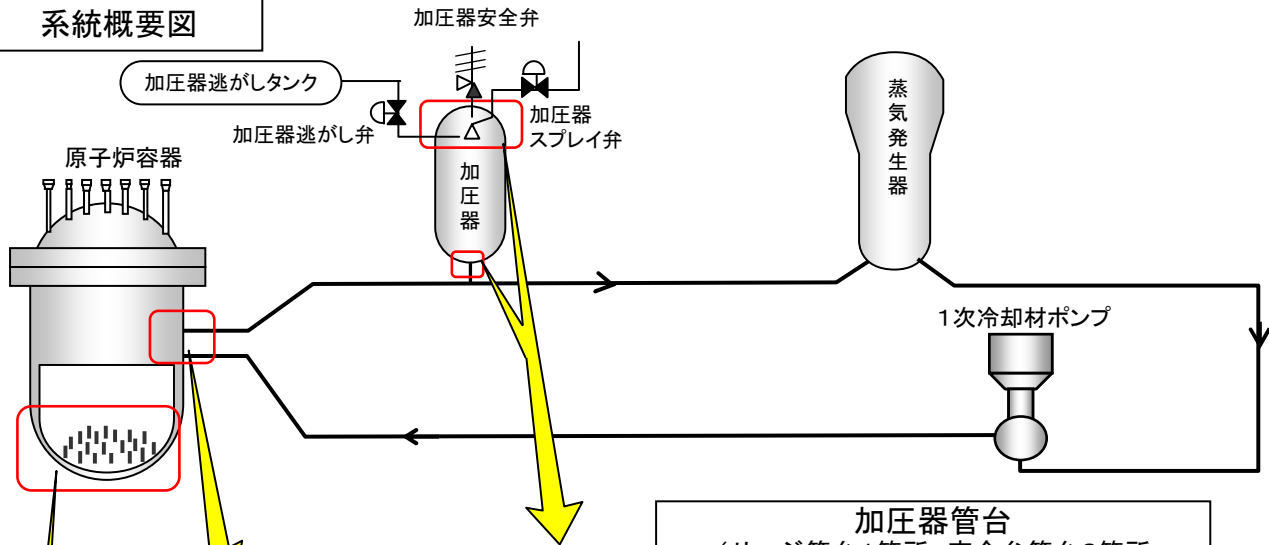
図-3 600系ニッケル基合金溶接部の応力腐食割れに係る予防保全工事

国内外PWRプラントにおける応力腐食割れ事象を踏まえ、600系ニッケル基合金が使用されている原子炉容器出入口管台について超音波探傷検査を、原子炉容器炉内計装筒の内面及び管台溶接部については、渦流探傷試験や外観目視点検を実施する。

原子炉容器出入口管台
(入口管台3箇所、出口管台3箇所)
点検: 超音波探傷検査

加圧器管台
(サージ管台1箇所、安全弁管台3箇所、逃がし弁管台1箇所、スプレ管台1箇所)

また、予防保全対策として、原子炉容器炉内計装筒の内面及び管台溶接部について、表面の残留応力を低減させるため、ウォータージェットピーニング工事を施工し、加圧器サージ管台、安全弁管台、逃がし弁管台、スプレライン管台について、600系ニッケル基合金で溶接された管台から耐食性に優れた690系ニッケル基合金で溶接された管台に取り替える。

予防保全工事: 管台取替 (600系ニッケル基合金 → 690系ニッケル基合金)

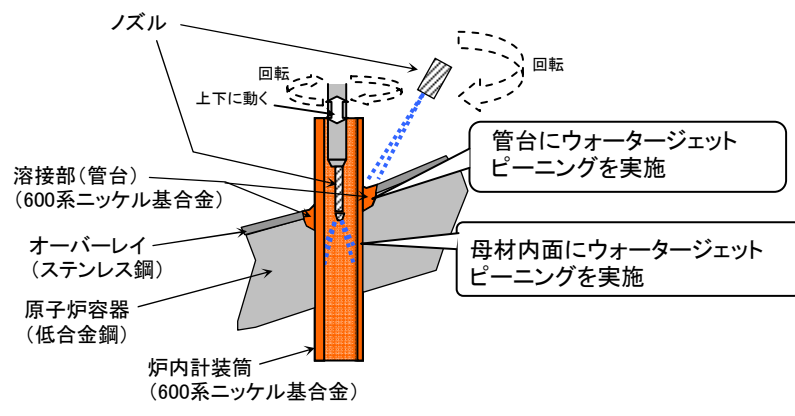
原子炉容器炉内計装筒管台および母材内面
(内面及び管台溶接部 50箇所)

点検: 渦流探傷試験、外観目視点検
予防保全工事: ウォータージェットピーニング工事

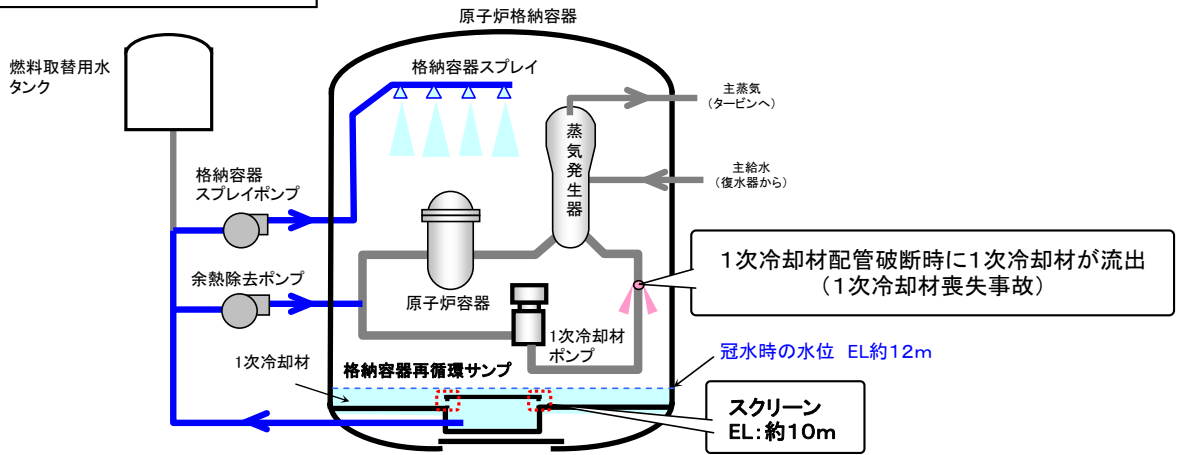
図-4 格納容器再循環サンプスクリーン取替工事

1次冷却材喪失事故時に格納容器再循環サンプスクリーンが異物混入により機能低下を防止する観点から、スクリーンの表面積をより大きいものに取り替える。

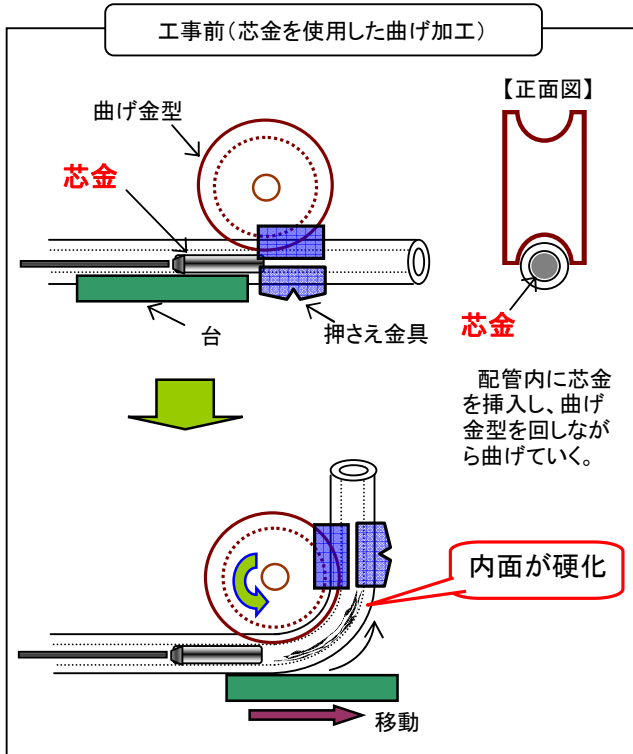
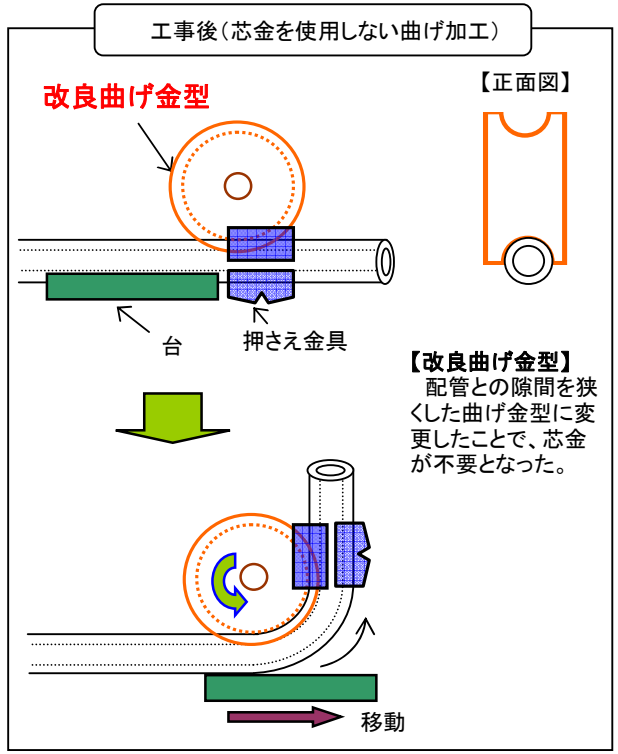
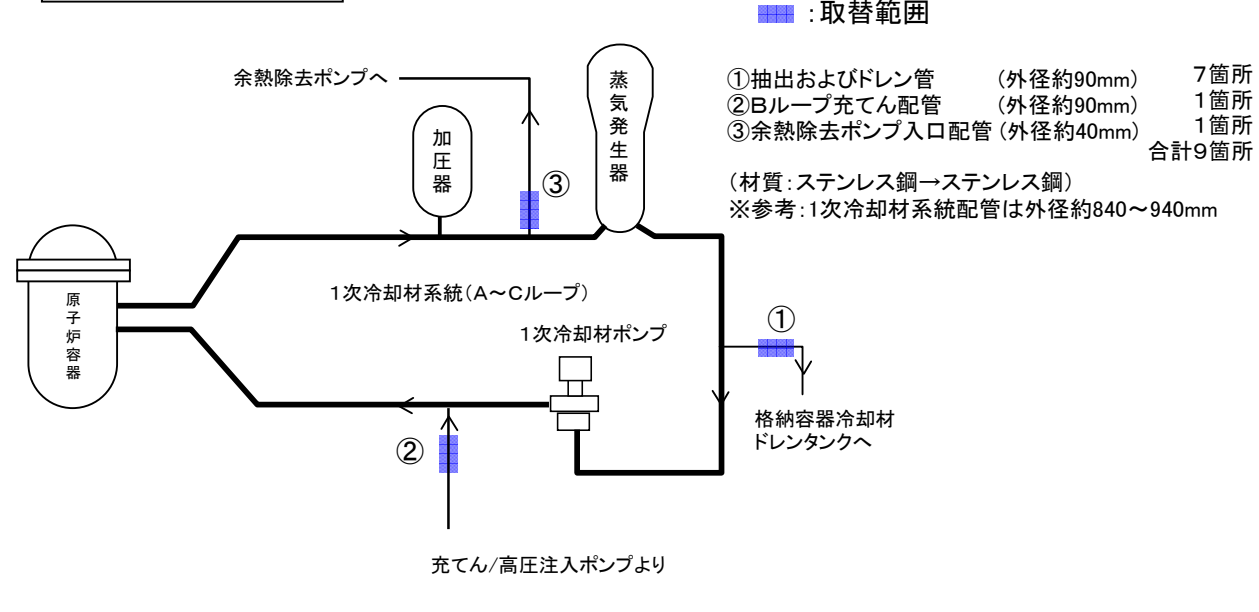
図-5 1次系小口径曲げ配管取替工事

国外BWRプラントにおいて、芯金を使用して曲げ加工した配管内面で応力腐食割れが発生した事象を踏まえ、予防保全として、1次冷却材系統につながる配管のうち、芯金を使用して曲げ加工したものを、芯金を使用せずに曲げ加工した配管に取り替える。

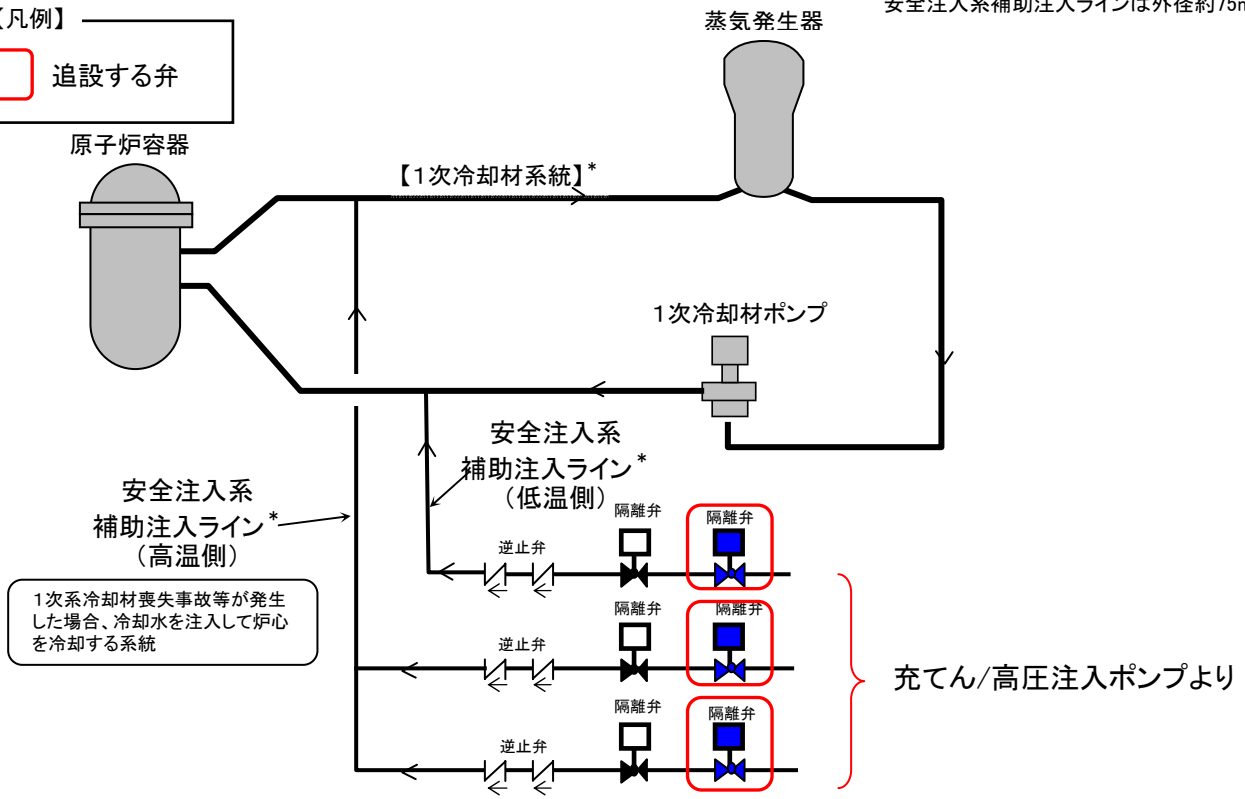
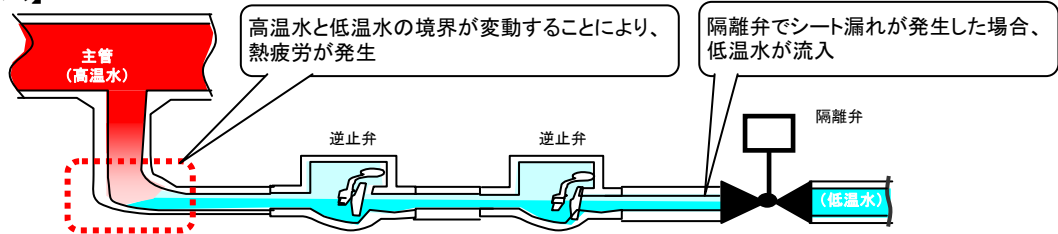
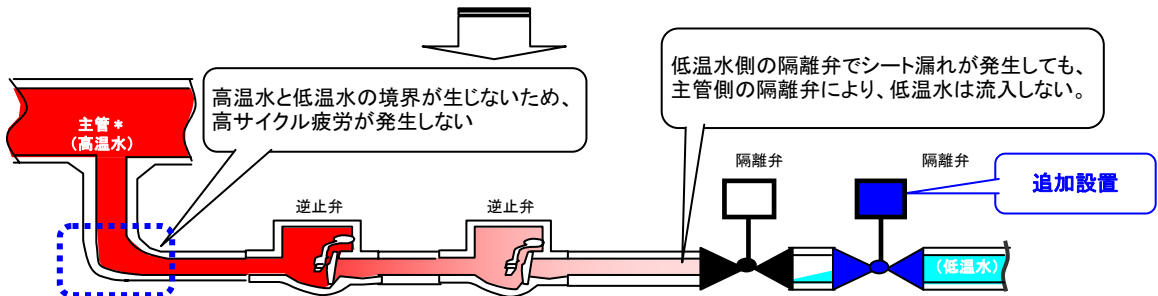
図-6 高サイクル熱疲労割れに係る対策工事

国内外PWRプラントにおける高サイクル熱疲労割れ(温度揺らぎによる疲労)を踏まえ、安全注入システムの補助注入ライン高温側2箇所、低温側1箇所を弁を追加する。なお、作業性を考慮し、配管の一部を取り替える。

* : 隔離弁のシートリークにより洩れ出た低温水(滞留した水)が高温水側に流入し、高温水と低温水の境界が変動することにより熱疲労が発生する可能性がある。

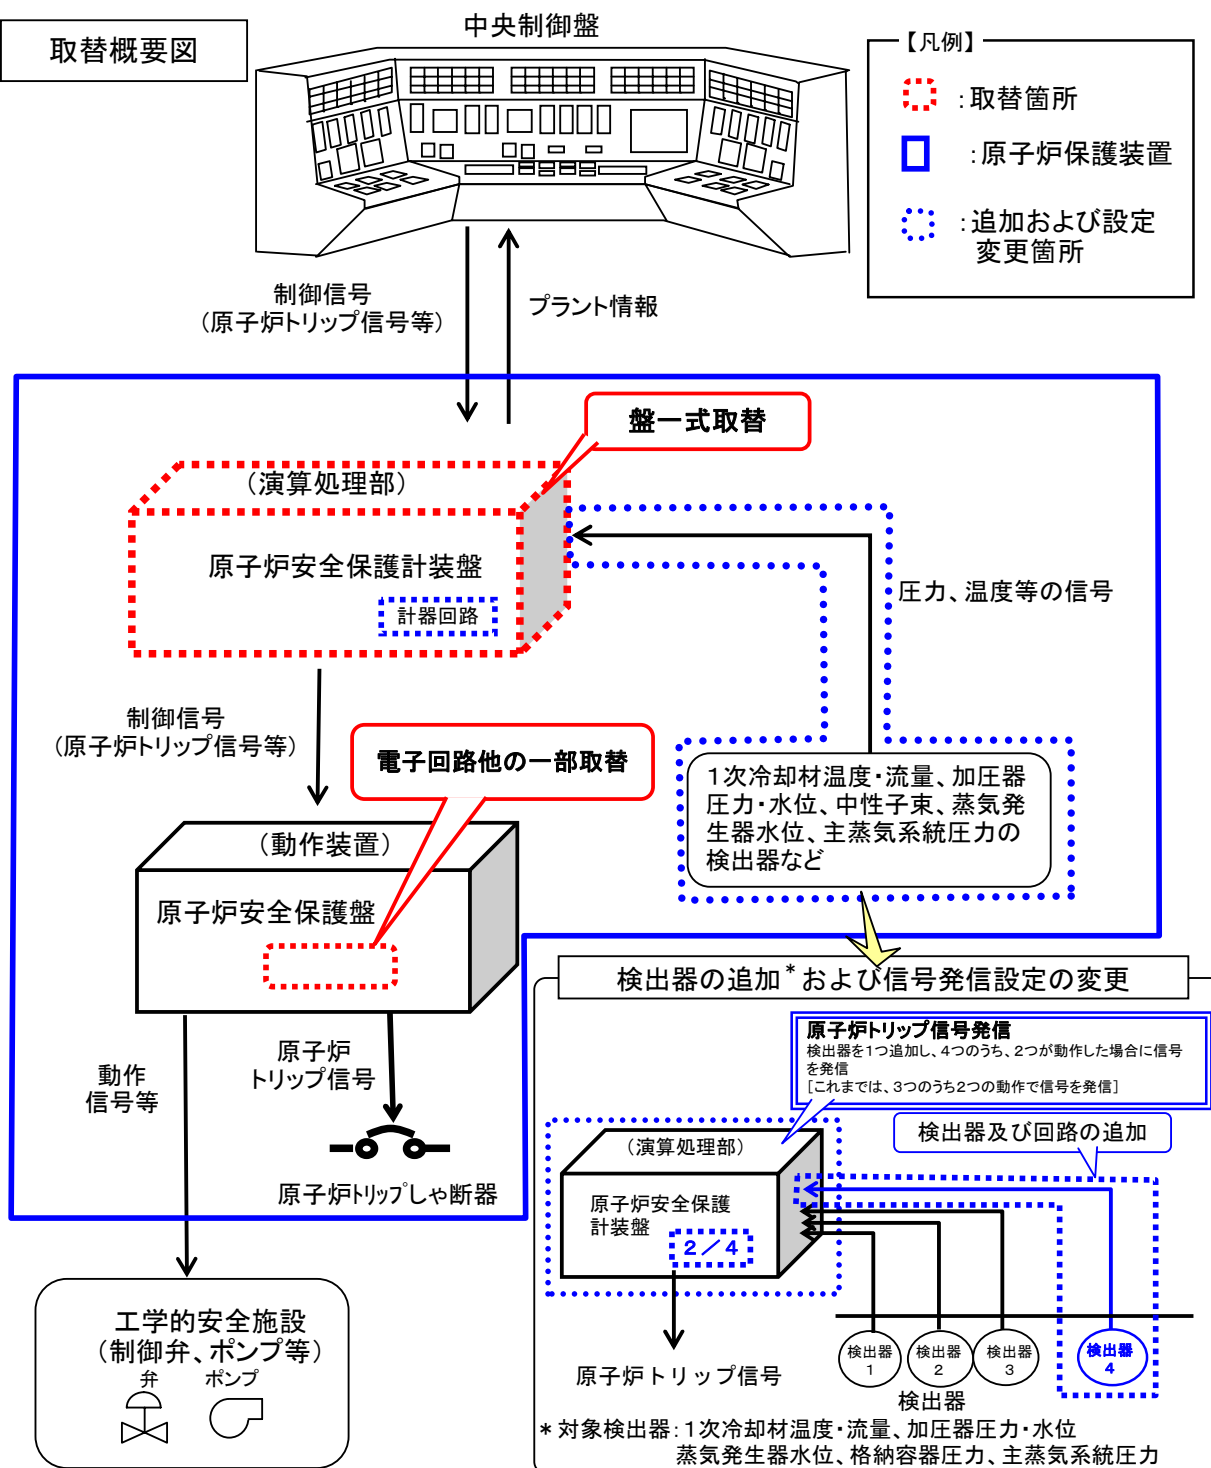
図-7 原子炉保護装置取替工事

原子炉保護装置*の電子部品が製造中止となったことから、今後の保守性を考慮して、一部を最新設計のものに取り替えるとともに、1次冷却材系統の圧力・温度等を測定する検出器について、信頼性向上のため、現在3台のものを4台に変更する。

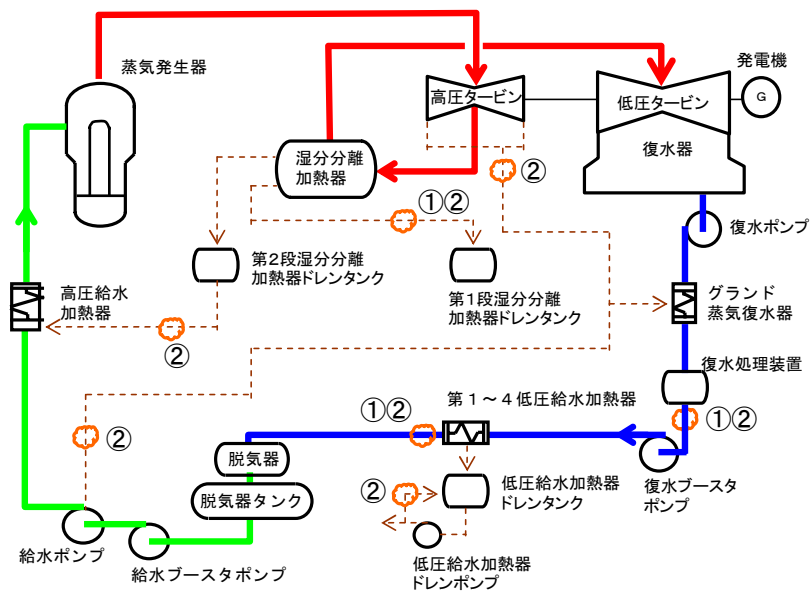
図-8 2次系配管の点検等

今定期検査において、合計726箇所について超音波検査(肉厚測定)を実施する。

① 過去の点検結果で減肉が認められているため計画的に取り替える箇所 (3箇所)

- ・ 必要最小厚さとなるまでの期間が5年未満の箇所 (1箇所)
炭素鋼 ⇒ ステンレス鋼 1箇所
- ・ 必要最小厚さとなるまでの期間が5年以上の箇所 (2箇所)
炭素鋼 ⇒ ステンレス鋼 2箇所

過去の点検で減肉が確認された部位3箇所、配管の保守性を考慮した部位170箇所、合計173箇所を耐食性に優れたステンレス鋼又は低合金鋼の配管に取り替える。

② 配管の保守性*を考慮して取り替える箇所 (170箇所)

- 炭素鋼 ⇒ ステンレス鋼 136箇所
- 炭素鋼 ⇒ 低合金鋼 34箇所
