## 大飯発電所4号機の第13回定期検査開始について

大飯発電所4号機（加圧水型軽水炉；定格電気出力118万kW）は、平成22年2月7日から約5カ月の予定で第13回定期検査を実施する。定期検査を実施する主な設備は次のとおりである。

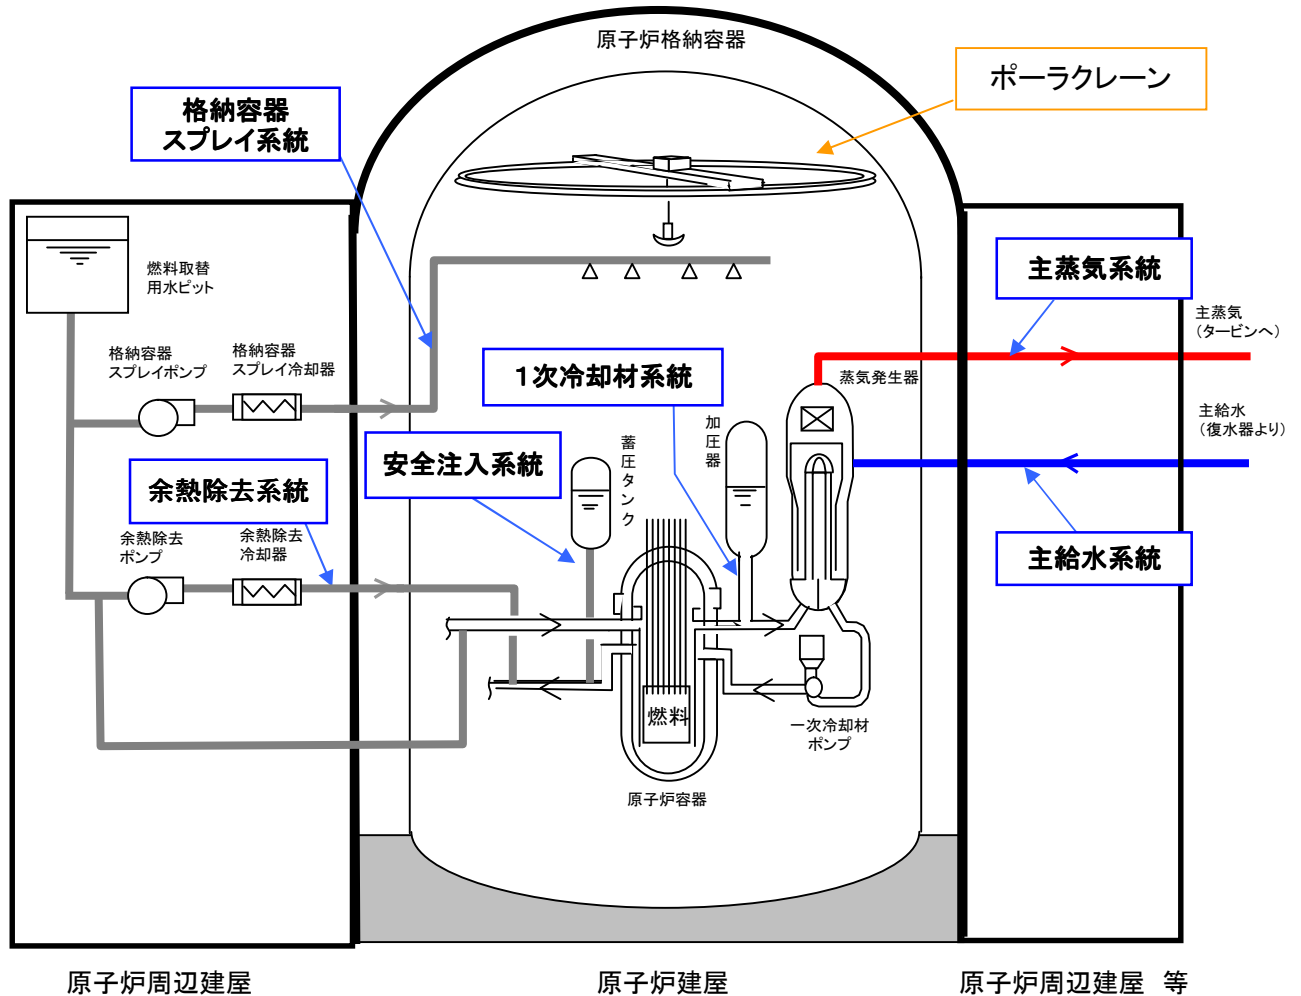
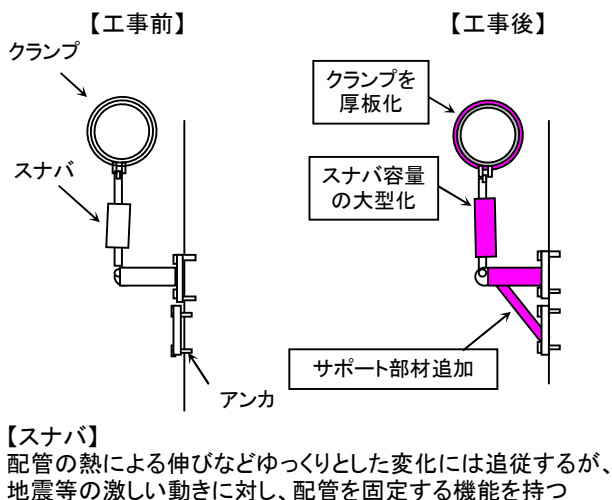
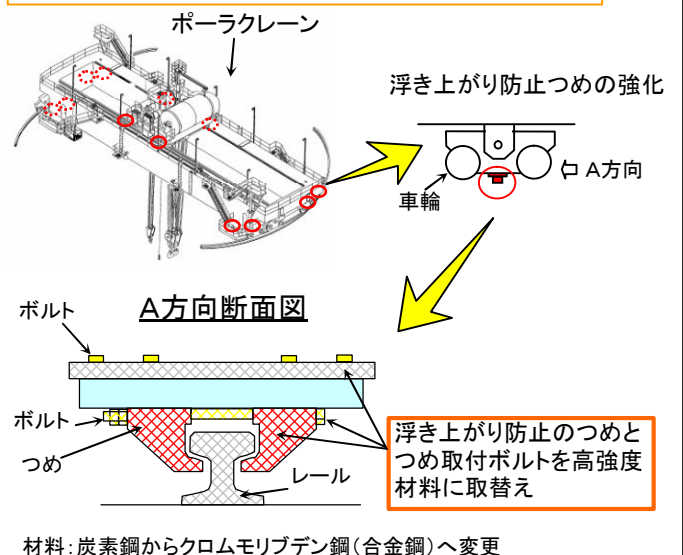
# 図-1 耐震裕度向上工事

既設設備の耐震性を一層向上させるため、主蒸気系統や余熱除去系統などの配管ならびに、ポーラクレーンの支持構造物を強化する。

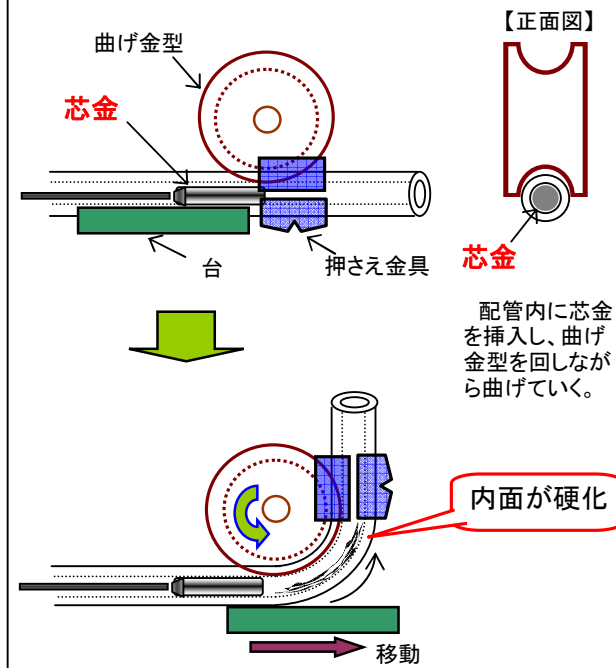
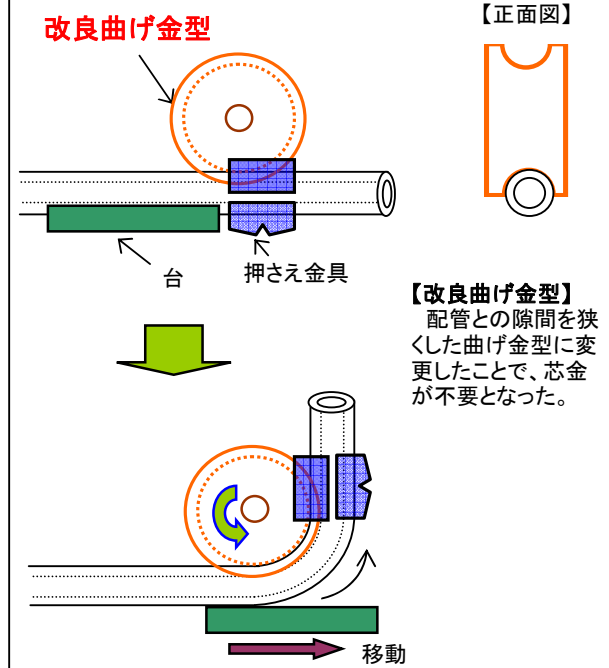
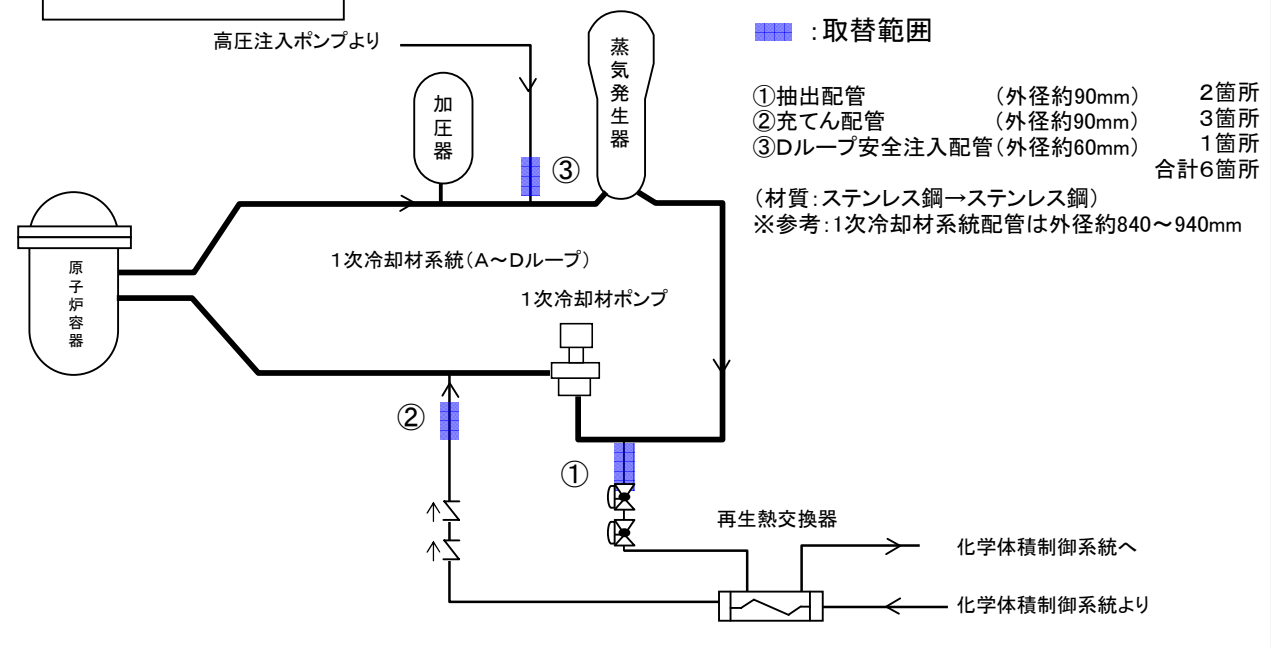
図-2 1次系小口径曲げ配管取替工事

国外BWRプラントにおいて、芯金を使用して曲げ加工した配管の内面で応力腐食割れが発生した事象を踏まえ、予防保全として、1次冷却材系統につながる曲げ配管のうち、芯金を使用して曲げ加工したものを、芯金を使用せずに曲げ加工した配管に取り替える。

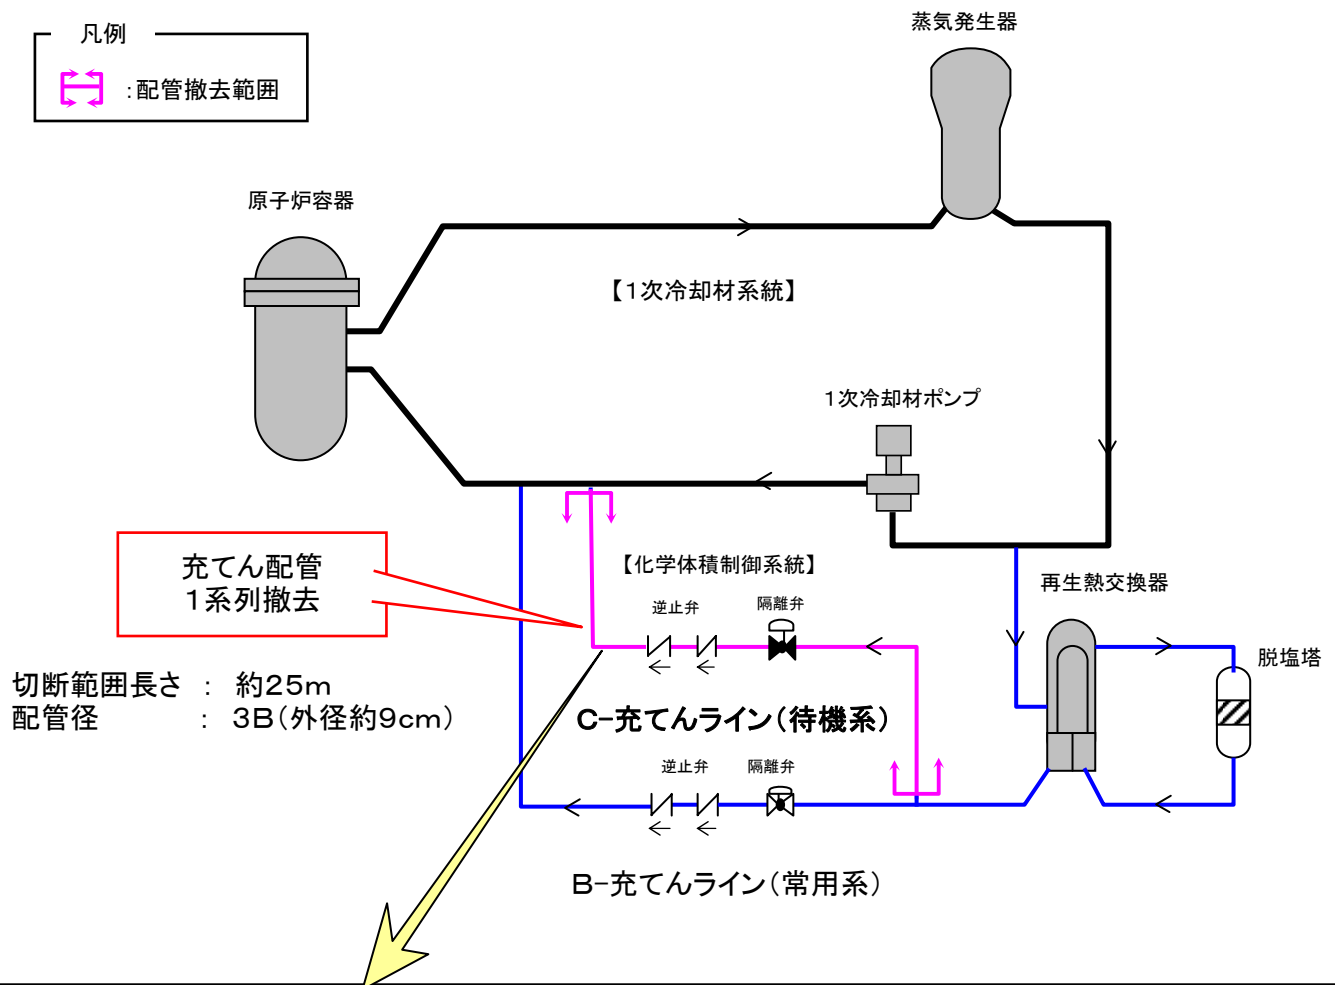
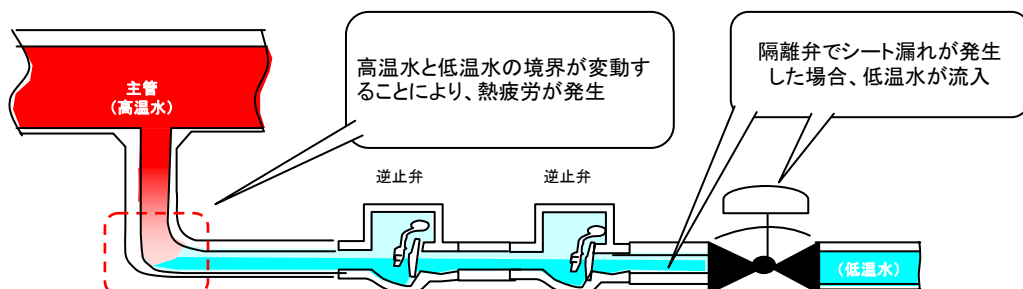
図－3 高サイクル熱疲労割れに係る対策工事

国内外PWRプラントにおける高サイクル熱疲労割れ事象(温度ゆらぎによる熱疲労)を踏まえ、2系列ある充てん配管のうち、使用していない系列の充てん配管、隔離弁などを撤去する。

\* : 使用していない系列の充てん配管において、隔離弁のシートリークにより洩れ出た低温水(滞留した水)が高温水側に流入し、高温水と低温水の境界が変動することにより熱疲労が発生する可能性がある

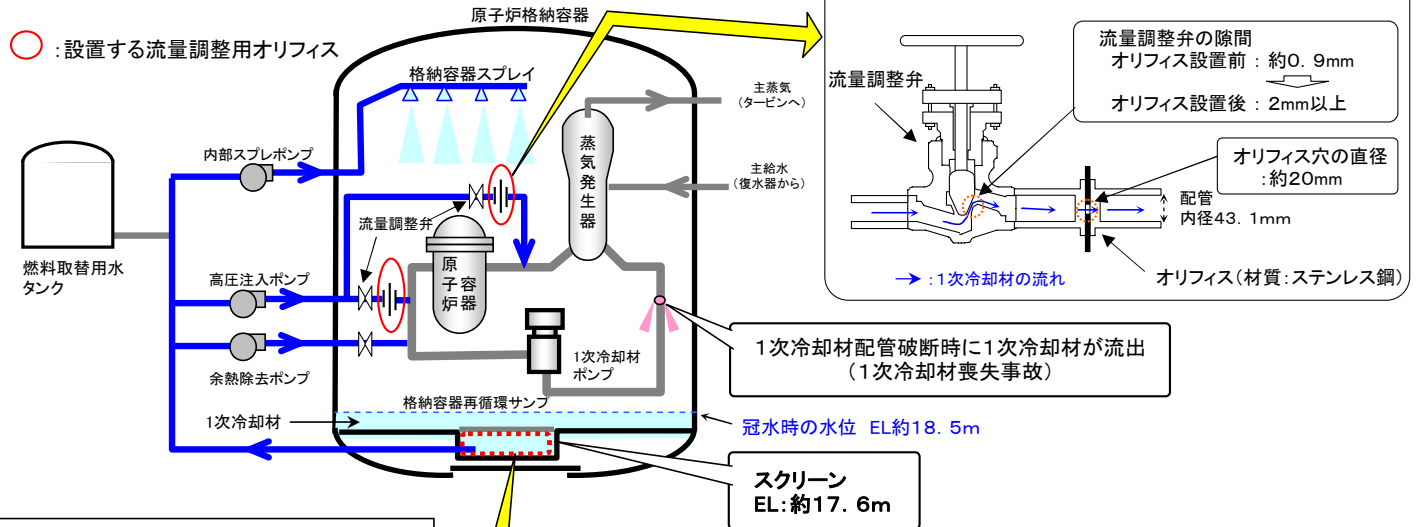
図-4 格納容器再循環サンプスクリーン取替工事

1次冷却材喪失事故時に格納容器再循環サンプスクリーンが異物混入により機能低下することを防止する観点から、スクリーンの表面積をより大きいものに取り替える。また、同スクリーンを通過した異物が流量調整弁で閉塞しないよう開度（隙間）を大きくすることから、流量調整用オリフィスを設置する。

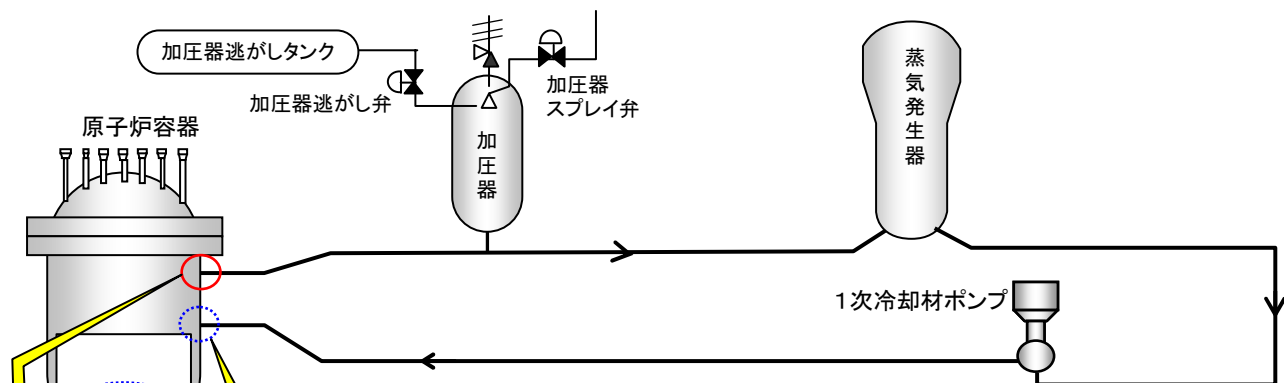
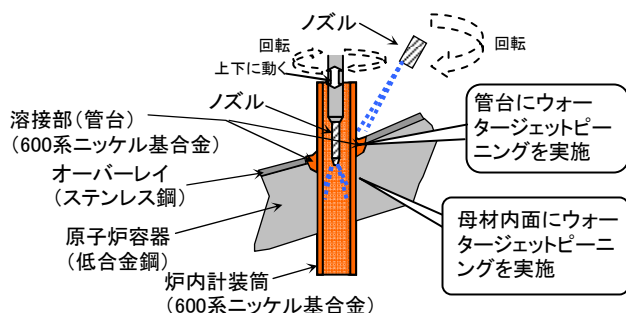
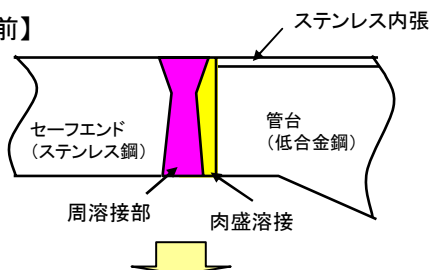
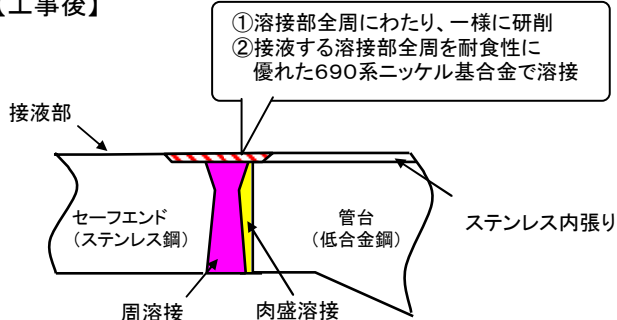
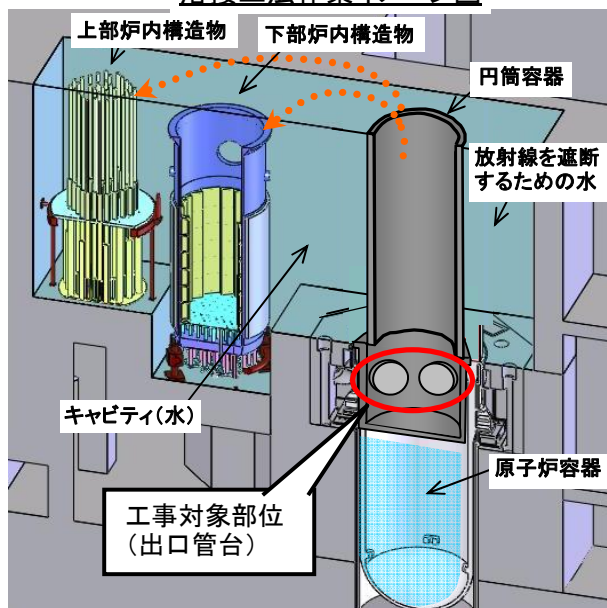
図-5 600系ニッケル基合金溶接部の応力腐食割れに係る予防保全工事(1/2)

国内外PWRプラントにおける応力腐食割れ事象を踏まえた予防保全対策として、原子炉容器出口管台溶接部について、溶接部全周を一様に研削した後、耐食性に優れた690系ニッケル基合金で溶接を実施する。また、原子炉容器入口管台溶接部、原子炉容器炉内計装筒の内面および管台溶接部について、表面の残留応力を低減させるためにウォータージェットピーニング工事を施工する。

水中で高圧ジェット水(約60MPa)をノズルから噴射すると気泡が発生する。この気泡は、高速のウォータージェット流に乗って流れ、金属表面近傍で崩壊する。その時に生じる衝撃力で金属表面をたたき(ピーニング)、金属表面近傍の引っ張り残留応力を圧縮応力に変化させる。

キャビティ内は水中のため、原子炉容器上に円筒容器を設置し、原子炉容器出口管台を気中環境とした上で工事を実施する。

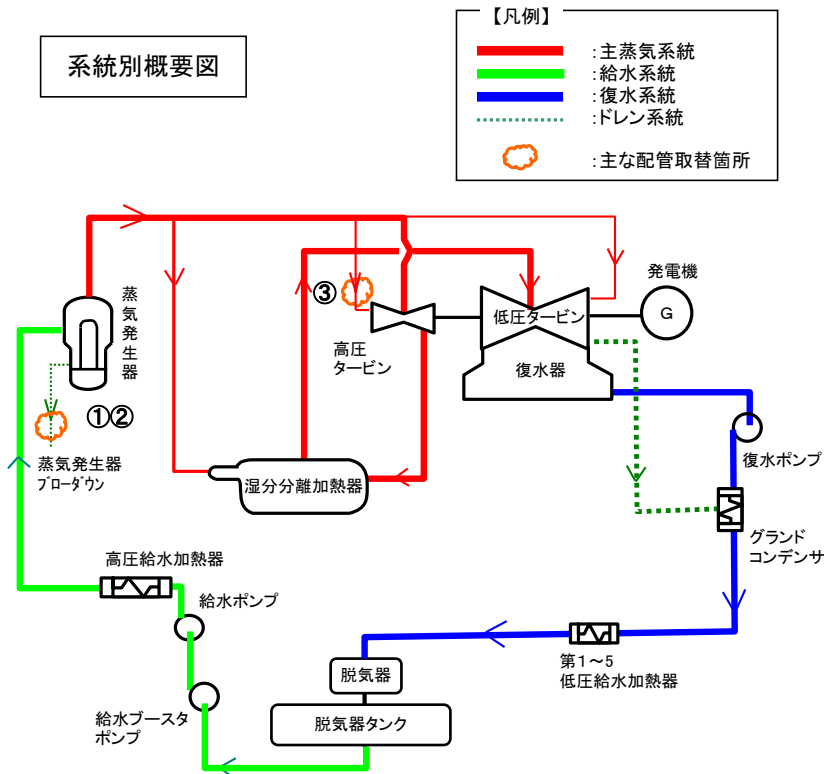
図-6 2次系配管の点検等

今定期検査において、合計737箇所について超音波検査(肉厚測定)等を実施する。  
超音波検査(肉厚測定):729箇所、内面目視検査: 8箇所

○過去の点検結果で減肉が認められているため計画的に取り替える箇所4箇所、作業性を考慮した部位10箇所および配管の保守性を考慮した部位54箇所、合計68箇所を耐食性の優れたステンレス鋼もしくは低合金鋼の配管に取り替える。

- 過去の点検結果で減肉が認められているため計画的に取り替える箇所
    - 必要最小厚さとなるまでの期間が5年未満で減肉が確認された箇所 (4箇所)
      - 炭素鋼 ⇒ ステンレス鋼 1箇所
    - 必要最小厚さとなるまでの期間が5年以上で減肉が確認された箇所
      - 炭素鋼 ⇒ ステンレス鋼 3箇所
  - 配管取替の作業性<sup>\*1</sup>を考慮して取替える箇所 (10箇所)
    - 炭素鋼 ⇒ ステンレス鋼 10箇所
  - 配管の保守性<sup>\*2</sup>を考慮して取り替える箇所 (54箇所)
    - 炭素鋼 ⇒ ステンレス鋼 10箇所
    - 炭素鋼 ⇒ 低合金鋼 44箇所
- 合計 68箇所
