平成22年2月19日
原子力安全対策課
(21-96)
<15時記者発表>

敦賀発電所2号機の第17回定期検査開始について

敦賀発電所2号機（加圧水型軽水炉；定格電気出力116.0万kW）は、平成22年2月21日から約5カ月の予定で第17回定期検査を実施する。定期検査を実施する主な設備は次のとおりである。

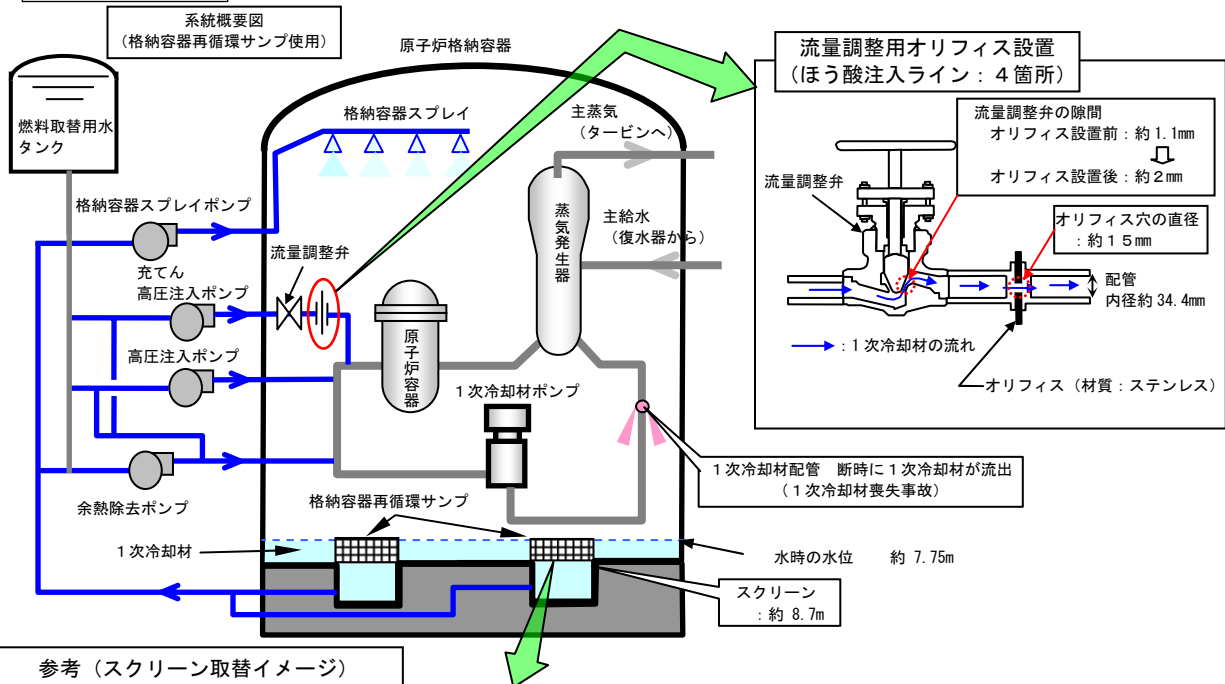
格納容器再循環サンプスクリーン取替工事

1次冷却材喪失事故時に格納容器再循環サンプスクリーンが異物混入により機能低下することを防止する観点から、スクリーンをより表面積の大きいものに取り替える。

また、同スクリーンを通過した異物が流量調整弁で閉塞しないよう弁の開度（隙間）を大きくし、その下流側に流量調整用オリフィスを設置する。

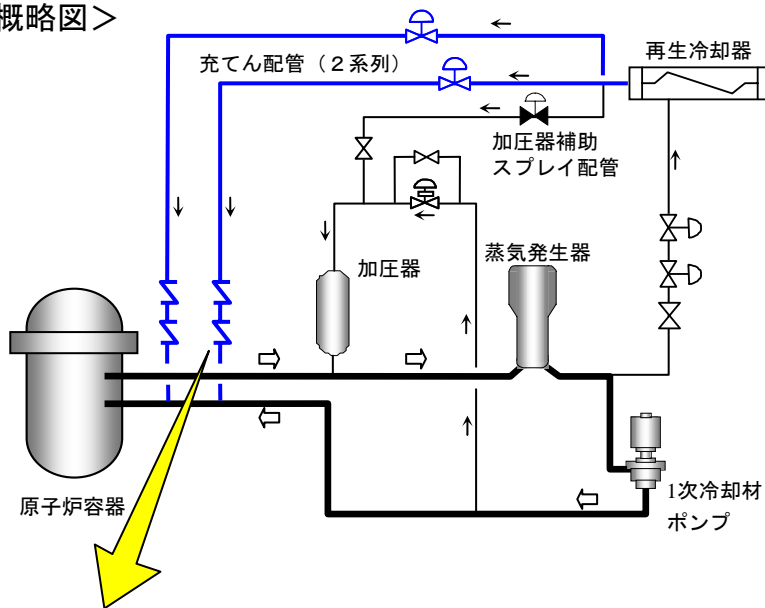
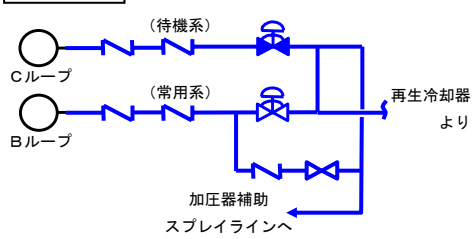
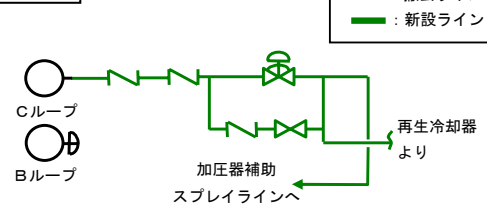
高サイクル熱疲労割れに係る対策工事

国内外PWRプラントにおける高サイクル熱疲労割れ事象（温度ゆらぎによる熱疲労）を踏まえ、2系列ある充てん配管を撤去し、新たに1系列を設置する。

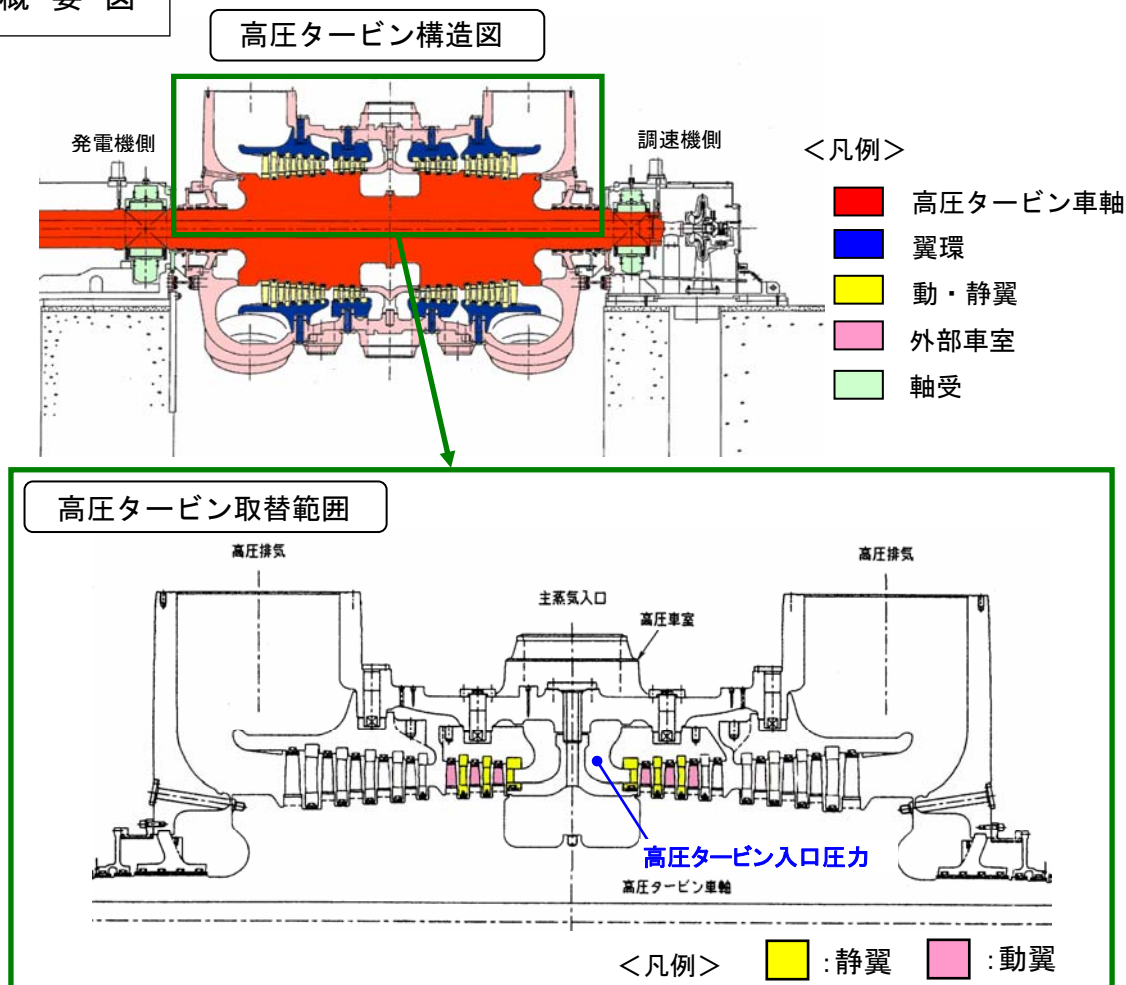
高圧タービン入口圧力調整工事

取替え後のプラント運転データからタービンの性能を確認したところ、蒸気が高圧タービンに入った直後の圧力が設計時に設定した値より若干低いことが認められたことから、設計時の値とするため、高圧タービンの一部の翼を取り替える。

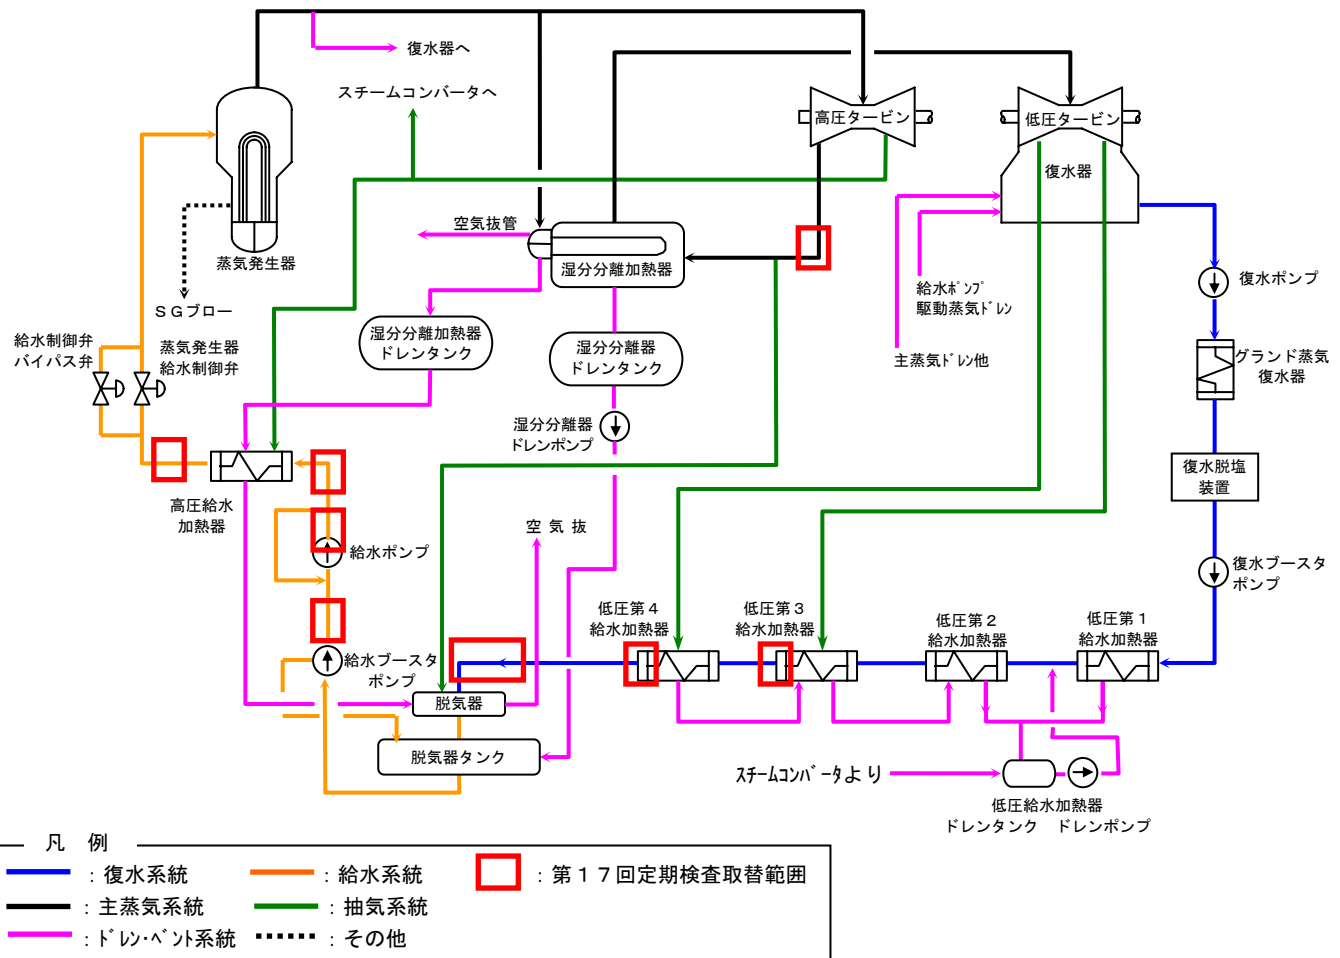
系統別概要図

日本原子力発電(株)の定めた「配管肉厚管理手引書」に基づき、給水系等の配管582箇所について超音波検査(肉厚測定)を実施する。

また、過去の点検で減肉が確認された部位14箇所、配管取替え時の作業性を考慮した部位45箇所、予防保全の観点から取り替える部位53箇所、合計112箇所を耐食性に優れたステンレス鋼もしくは低合金鋼の配管に取り替える。

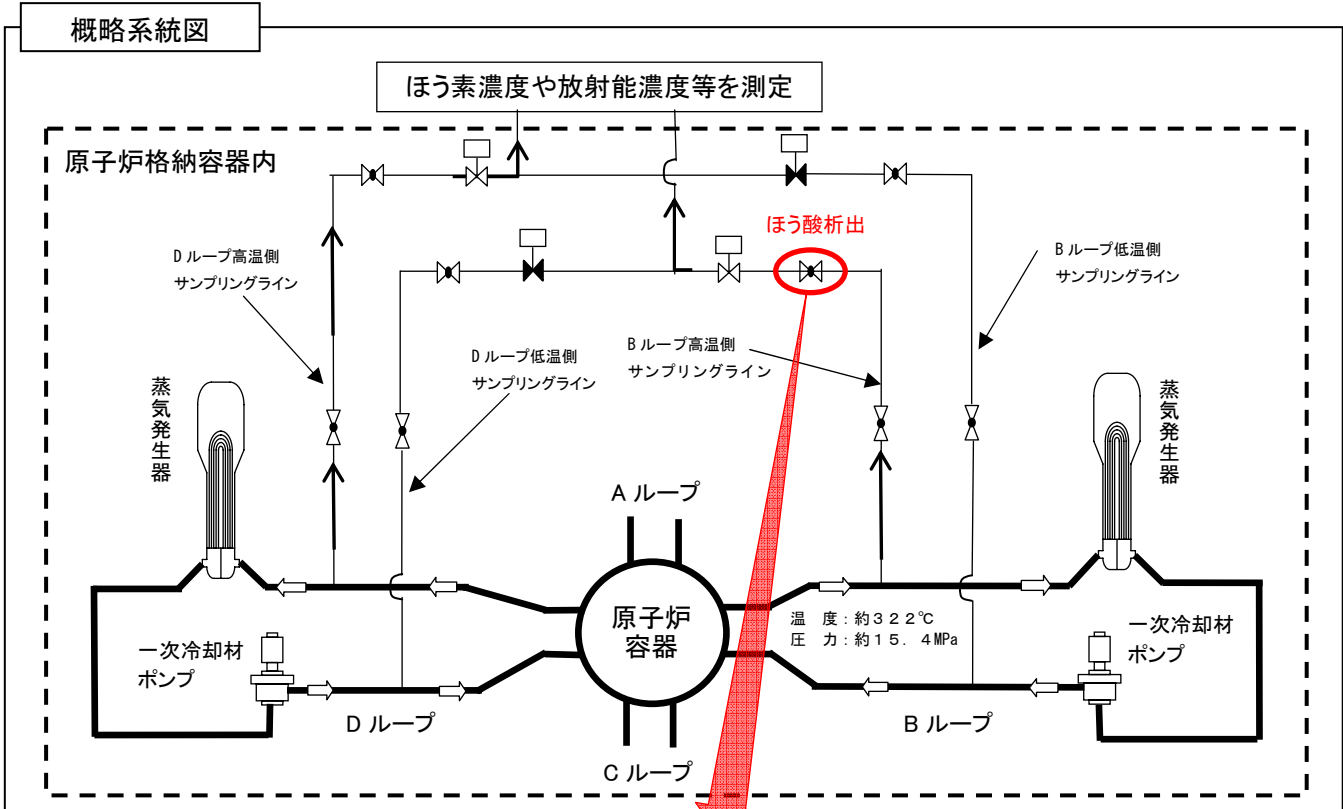
原子炉格納容器内の手動弁でのほう酸析出について

平成21年5月7日、水質測定のため、1次冷却材を取り出している小口径配管に取り付けられている弁の保温材に、ほう酸の析出が認められた。調査の結果、弁の本体部から僅かな1次冷却材の漏れが確認されたため、当該弁を閉止することで漏れは停止した。

フランジ合わせ面から漏れ出したほう酸が、弁体と保温材の間を通り、フランジ上部に堆積していた。

漏れ箇所 (弁本体フランジ部)

保温材周りに析出したほう酸が付着していた。

今定期検査では、当該弁を新品に取り替えるとともに、漏れが発生した原因について詳細に調査を行う。
