## 美浜発電所3号機の原子炉起動と調整運転の開始について (第24回定期検査)

美浜発電所3号機（加圧水型軽水炉；定格電気出力82.6万kW）は、平成21年12月13日から第24回定期検査を実施しているが、平成22年3月19日に原子炉を起動し、翌20日に臨界となる予定である。

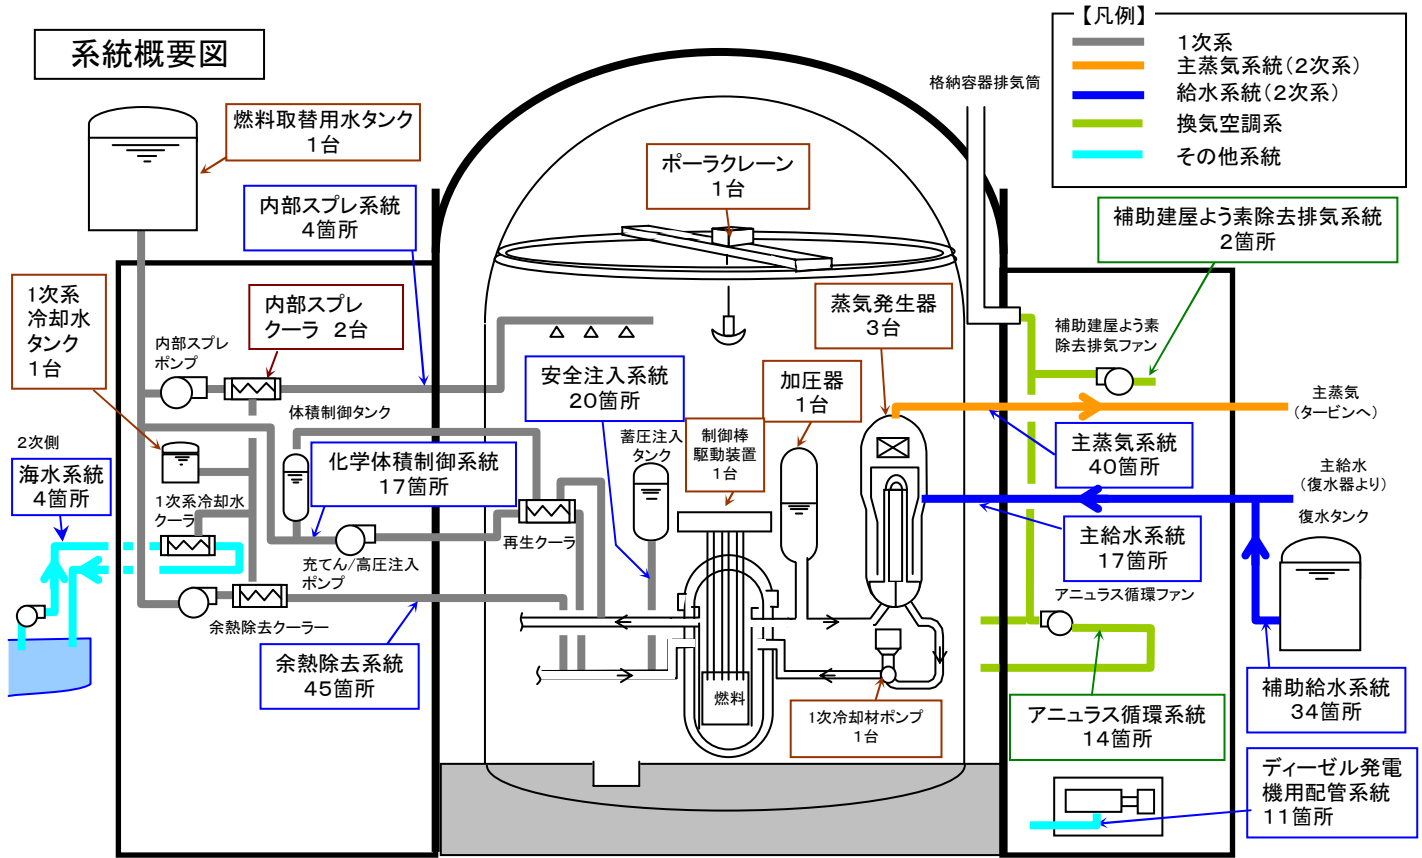
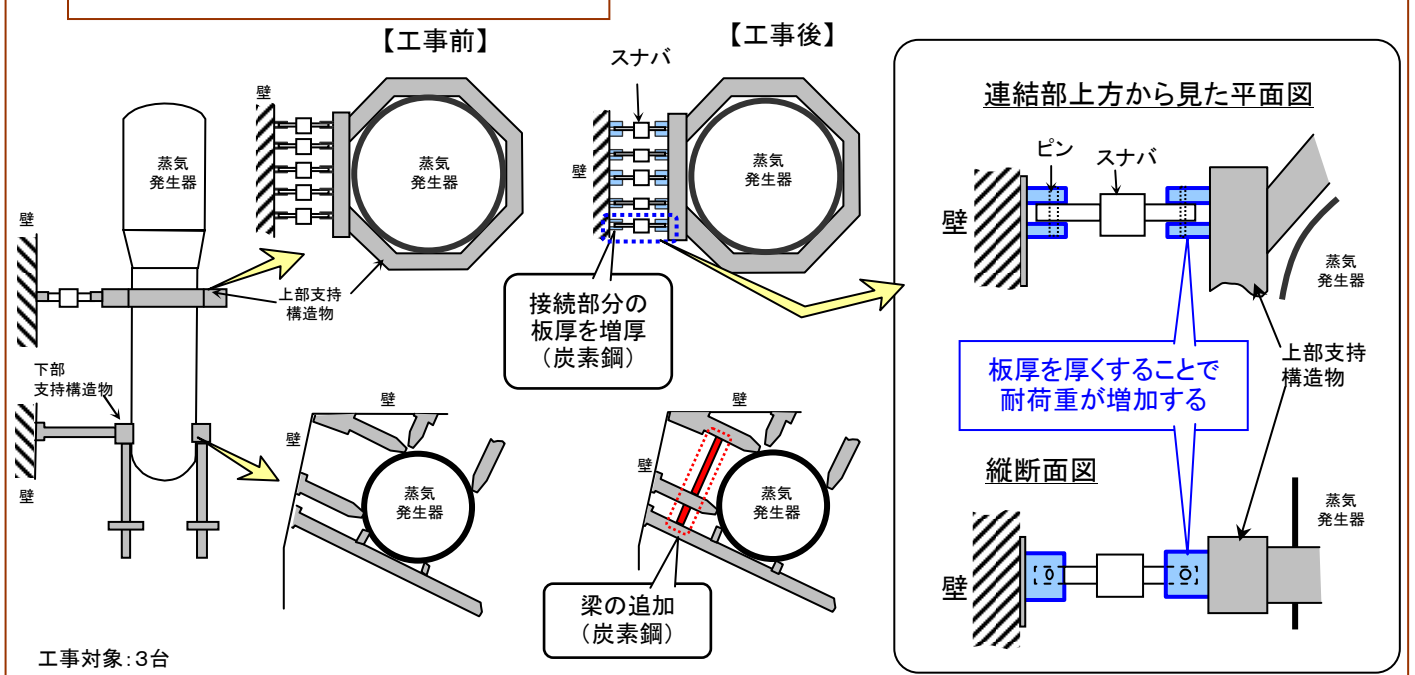
図-1 耐震裕度向上工事

設備の耐震性を一層向上させるため、余熱除去システムや化学体積制御システムなどの配管、アンユラス循環システムや補助建屋よう素除去排気システムのダクト、蒸気発生器や加圧器などの機器類の支持構造物を強化した。

原子炉補助建屋	原子炉建屋	原子炉補助建屋等	工事実施箇所数
所内開閉装置 (原子炉補助建屋等) 2箇所	蓄電池 (原子炉補助建屋等) 2台		<支持構造物>
			配管 192箇所
			ダクト 16箇所
			機器 15台
			合計 223箇所

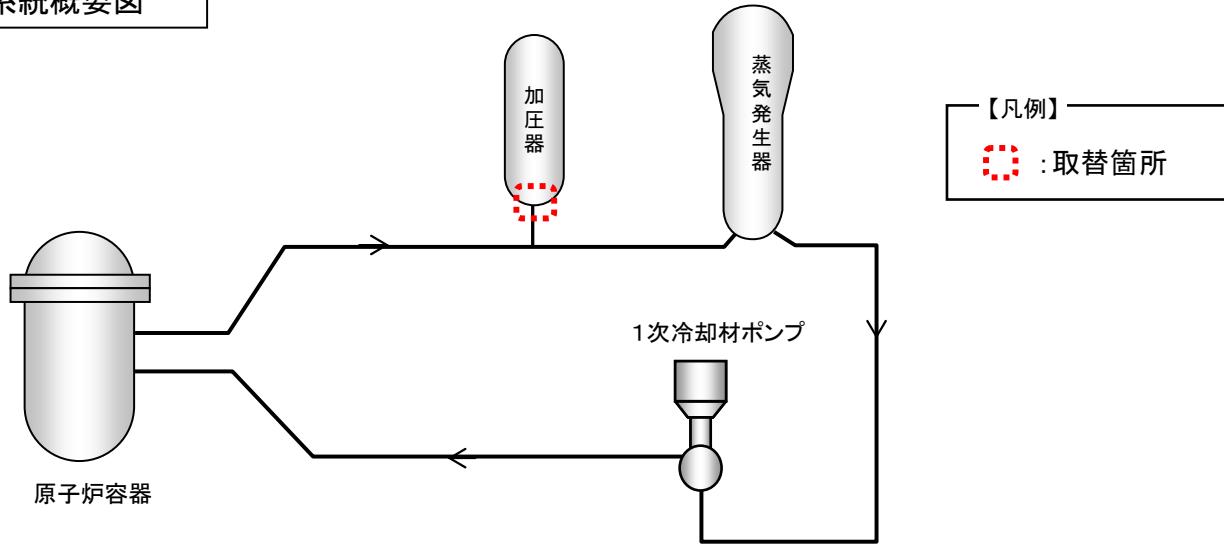
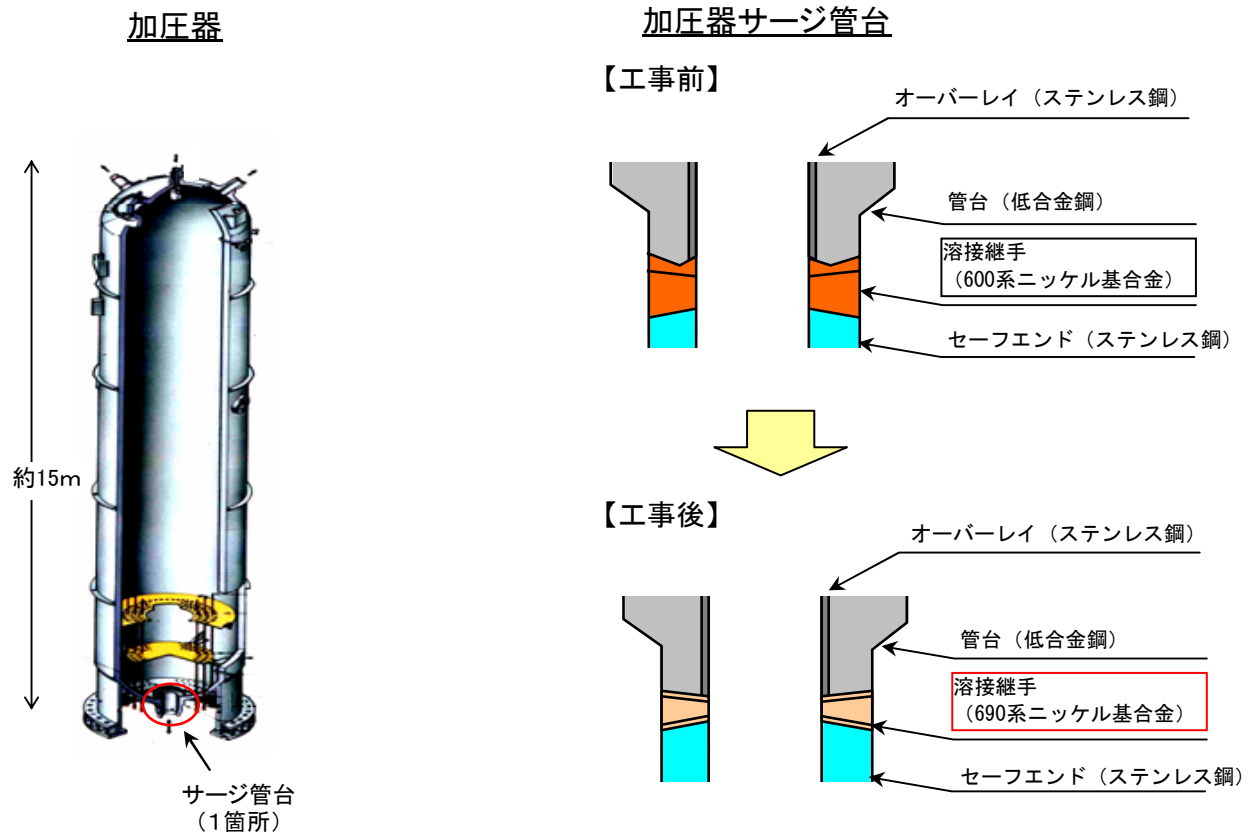
図-2 600系ニッケル基合金溶接部の応力腐食割れに係る予防保全工事

国内外PWRプラントにおける応力腐食割れ事象を踏まえ、予防保全対策として、加圧器サージ管台について、600系ニッケル基合金で溶接された管台から、耐食性に優れた690系ニッケル基合金で溶接された管台に取り替えた。

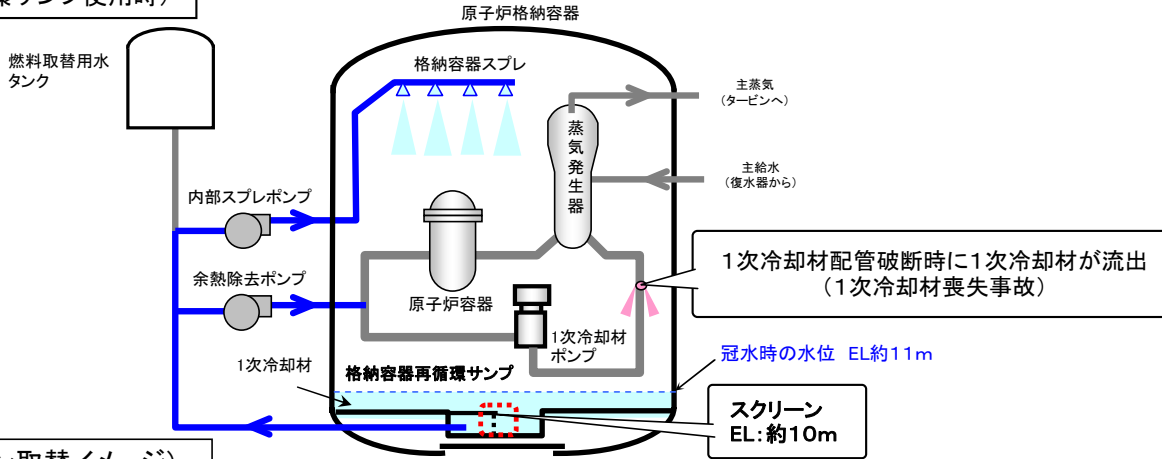
図-3 格納容器再循環サンプスクリーン取替工事

※ 国外BWRプラントでの非常用炉心冷却系統ストレーナの閉塞事象を踏まえた原子力安全・保安院の指示を受け、格納容器再循環サンプスクリーンの有効性を評価した結果、設備上の対策が必要であると評価された。なお、設備上の対策を講じるまでは、閉塞事象発生時対応マニュアルの整備などの暫定対策を講じており、安全上の問題が生じることはない。

1次冷却材喪失事故時に格納容器再循環サンプスクリーンが異物混入により機能低下することを防止する観点から、スクリーンをより表面積が大きいものに取り替えた。

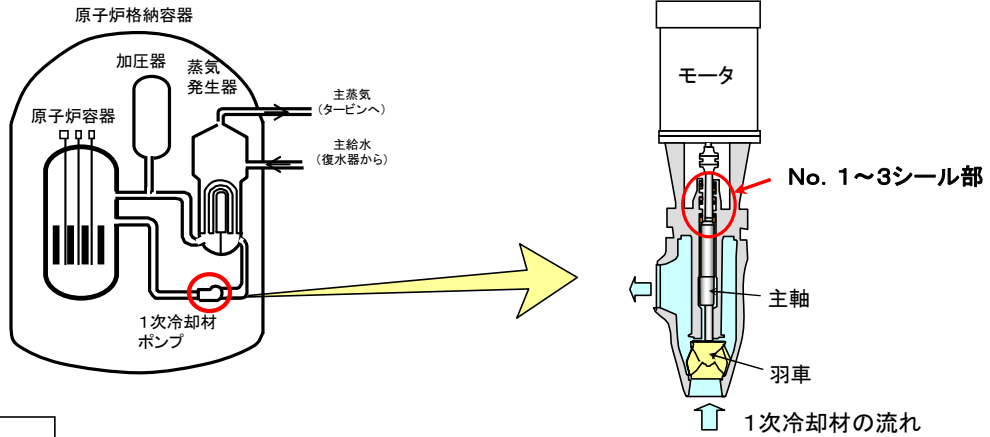
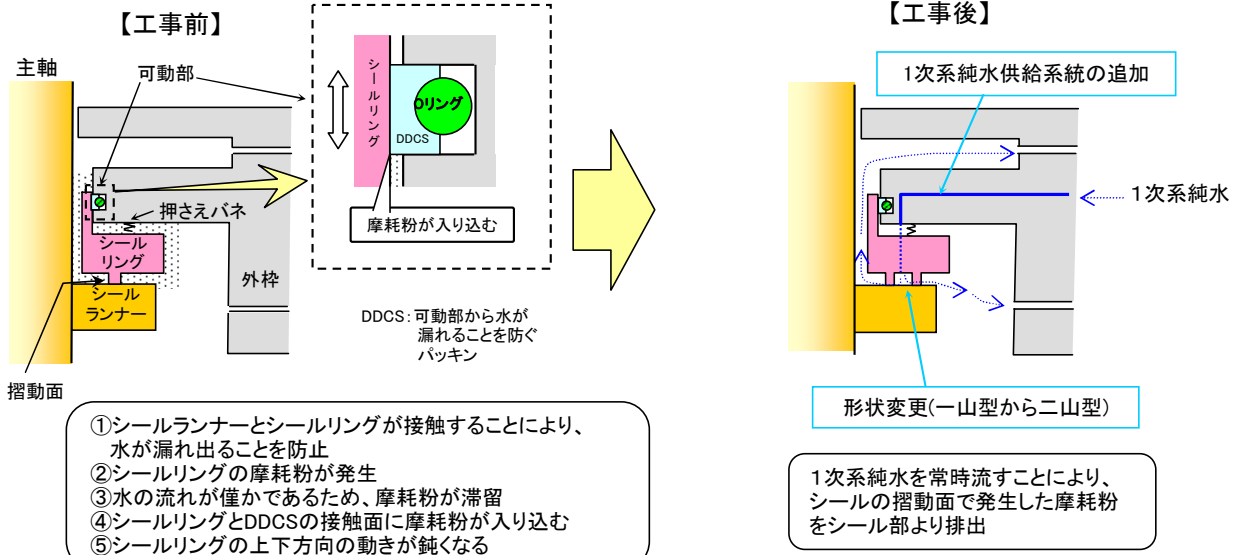
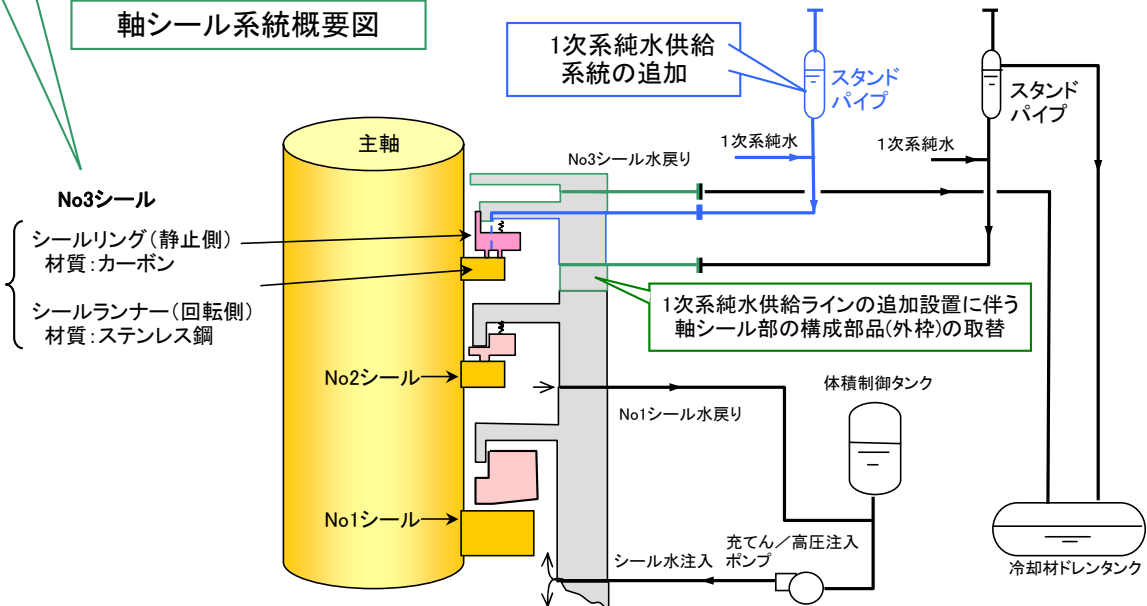
図-4 1次冷却材ポンプ軸シール部改造工事

設備の信頼性を一層向上させる観点から、シールの摺動面で発生した摩耗粉がシールの動きを阻害することを防止するため、1次冷却材ポンプ3台のNo.3シール部に1次系純水を供給して摩耗粉を排出するシステムを新たに設置した。

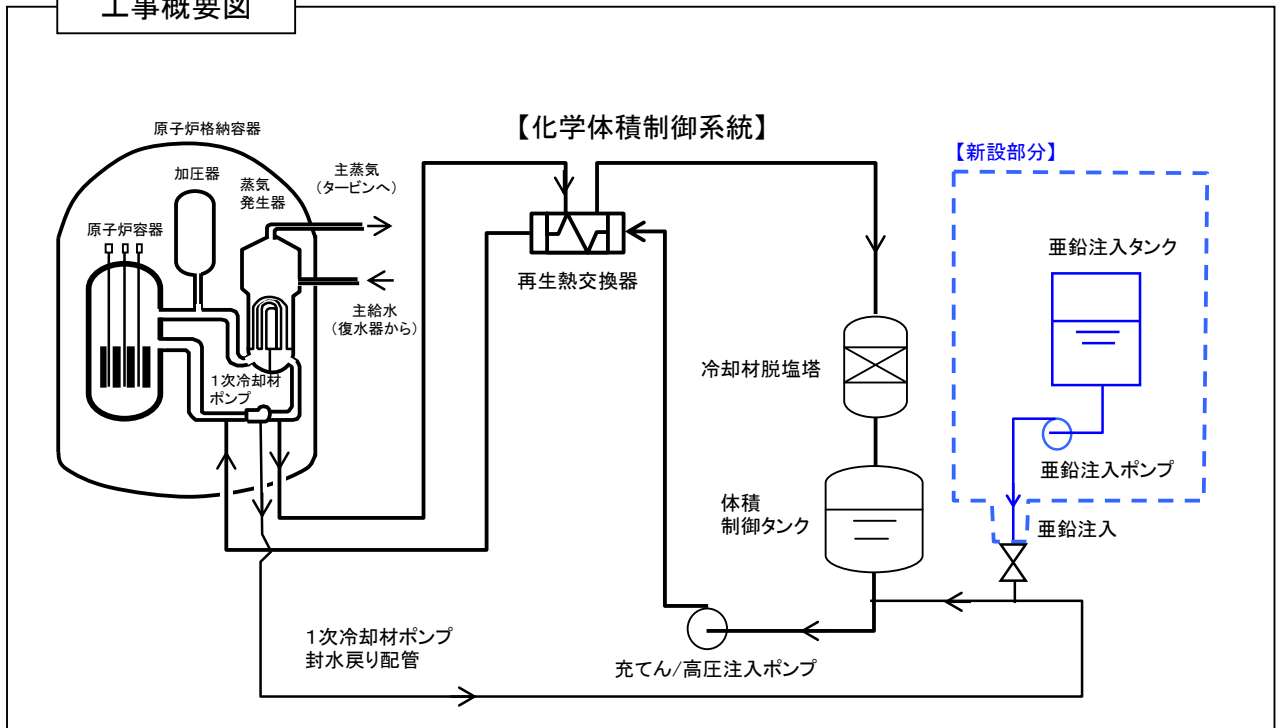
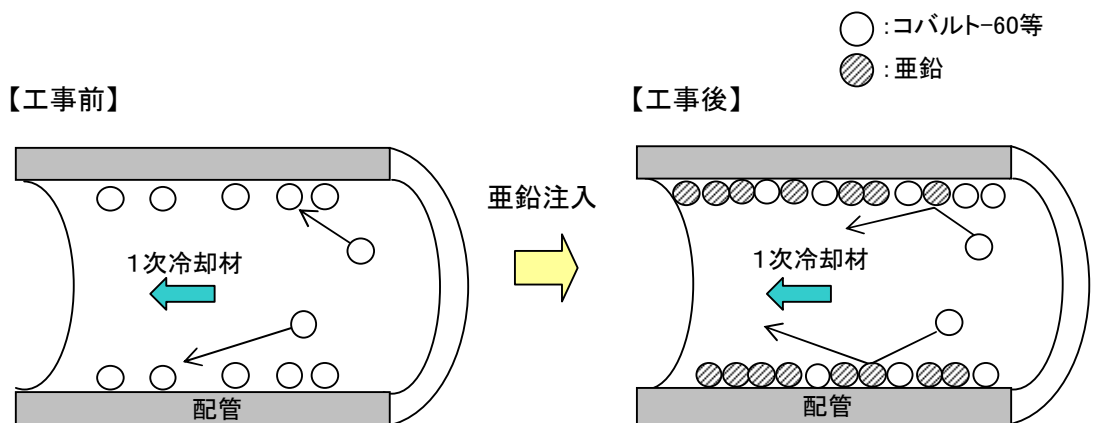
図-5 亜鉛注入装置設置工事

作業員の被ばく低減の観点から、コバルト-60等の放射性物質が1次冷却材系統などの機器や配管内表面へ付着することを抑制するため、1次系冷却材中に亜鉛を注入する装置を化学体積制御系統に設置した。

亜鉛は、機器・配管内表面に皮膜を形成させ、コバルト-60等の放射性物質が付着することを抑制

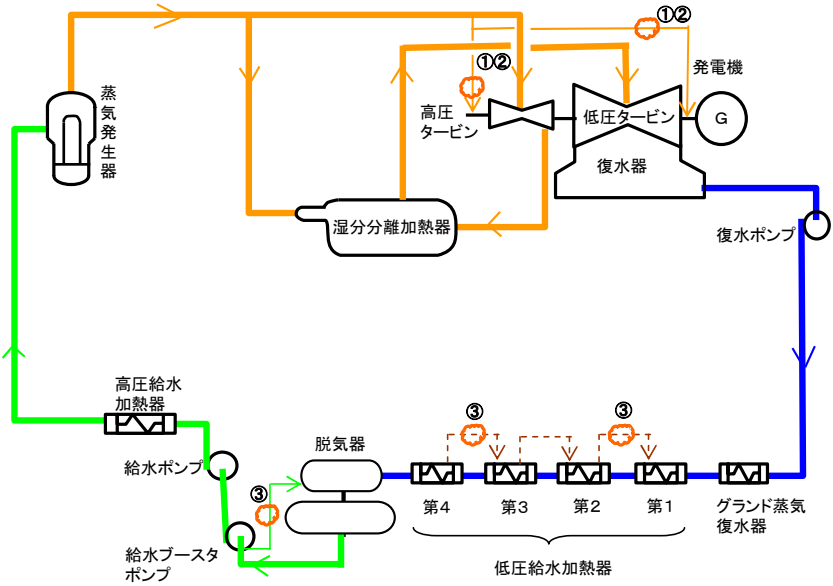
図-6 2次系配管の点検等

今定期検査において、合計909箇所について超音波検査(肉厚測定)等を実施した。  
 <超音波検査(肉厚測定):877箇所、内面目視点検:32箇所>

必要最小厚さを下回っている箇所、および次回定期検査までに必要最小厚さを下回る可能性があるとして評価された箇所はなかった。

- ① 過去の点検結果で減肉が認められているため計画的に取り替えた箇所 (8箇所)  
 ・必要最小厚さとなるまでの期間が10年未満の箇所  
 炭素鋼 ⇒ ステンレス鋼 8箇所
  - ② 配管取替の作業性\*1を考慮して取り替えた箇所 (13箇所)  
 炭素鋼 ⇒ ステンレス鋼 7箇所  
 ステンレス鋼 ⇒ ステンレス鋼 6箇所
  - ③ 配管の保守性\*2を考慮して取り替えた箇所 (170箇所)  
 炭素鋼 ⇒ ステンレス鋼 170箇所
- 合計191箇所

\*1 配管取替時に近傍の配管も一緒に取り替えた方が作業がし易いため取り替えた。  
 \*2 狭隘部で肉厚測定がしづらい小口径配管などについて取り替えた。

過去の点検で減肉が確認された部位8箇所、配管取替の作業性を考慮した部位13箇所、配管の保守性を考慮した部位170箇所、合計191箇所を耐食性に優れたステンレス鋼の配管に取り替えた。
