高浜発電所4号機の定期検査状況について (蒸気発生器伝熱管の渦流探傷検査結果に対する原因と対策)

高浜発電所4号機(加圧水型軽水炉;定格電気出力87.0万kW)は、平成22年2月4日から第19回定期検査を実施しているが、3台ある蒸気発生器(SG)の伝熱管全数^{*1}について渦流探傷検査(ECT)を実施した結果、C-SGの伝熱管1本の高温側管板部で、有意な欠陥信号が認められた。

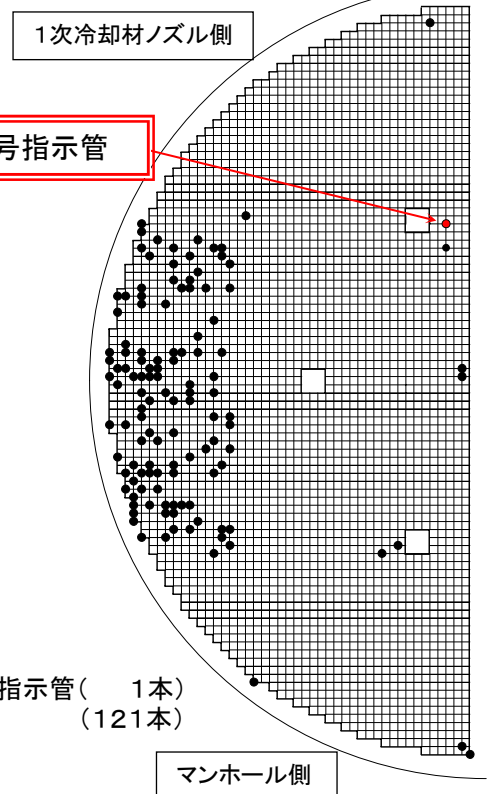
C-蒸気発生器(高温側)上部より見た伝熱管位置を示す図

有意な信号指示管

● : 有意な信号指示管 (1本)
 ● : 既施栓管 (121本)

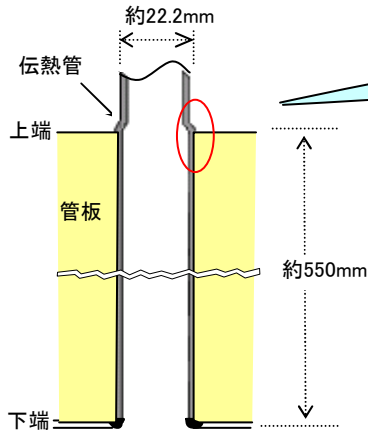
信号指示の位置

信号指示位置は22ピッチローラ拡管上部部であった

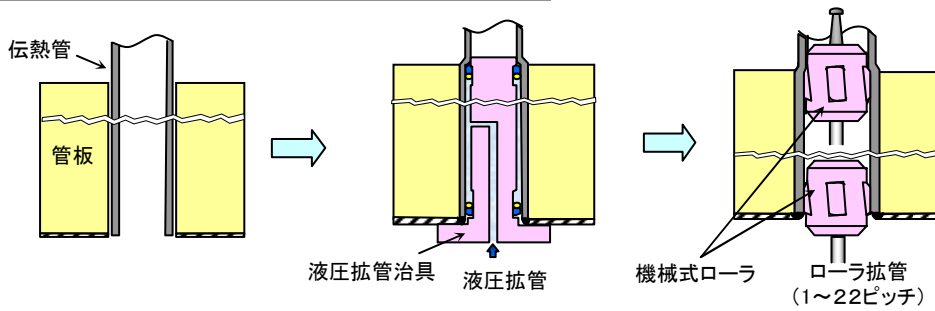
蒸気発生器製作時の管板部の伝熱管拡管方法

欠陥信号が認められた原因は、過去の調査結果等から、蒸気発生器製作時に当該伝熱管を管板部で拡管する際、管内面で引張り残留応力が発生し、これが運転時の内圧と相まって、伝熱管内面で応力腐食割れが発生し、今回検出されたものと推定された。

管板部でローラ拡管する際、伝熱管内面で局所的に引張残留応力が発生

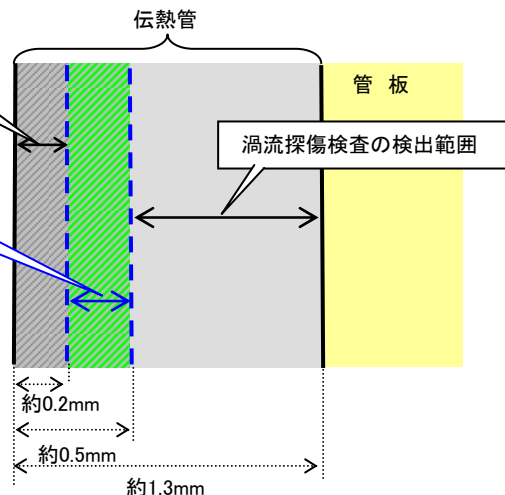
ショットピーニングの効果と渦流探傷検査(ECT)の検出範囲

- ・ショットピーニングでは、伝熱管内表面近傍（深さ約0.2mm）で引張り残留応力が緩和されるが、これより深い部分では効果が小さいことが知られている。
- ・このため、ショットピーニング施工時に、深さ約0.2mm以上で当時使用していたECTの検出限界未満（約0.5mm未満）の微少な傷が既に発生していた場合、時間の経過とともに傷が進展する可能性があることが推定された。

この範囲に、応力腐食割れの先端があった場合、割れが進展し、顕在化する可能性がある
