高浜発電所2号機補助建屋排気筒ガスモニタの一時的な指示値の上昇に係る調査状況について

高浜発電所2号機の補助建屋排気筒ガスモニタの 一時的な指示値の上昇に係る調査状況について

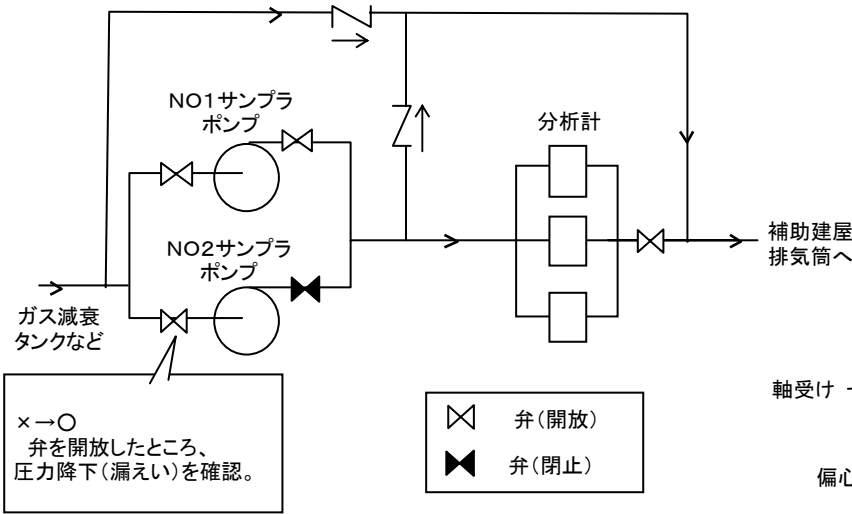
ガス分析器廻りの漏えい確認

今回の体積制御タンクの分析操作の際に使用した系統の機器及び配管について漏えい検査を行ったところ、ガス分析器^{*3}にガスを送り込んでいるポンプ（サンプラポンプ）2台のうち、今回使用していたポンプ（No.2）で漏えいが認められた。このため、当該ポンプについて分解点検を行ったところダ

なお、当該ポンプ以外の機器及び配管については漏えいにつながる異常は認められなかった。

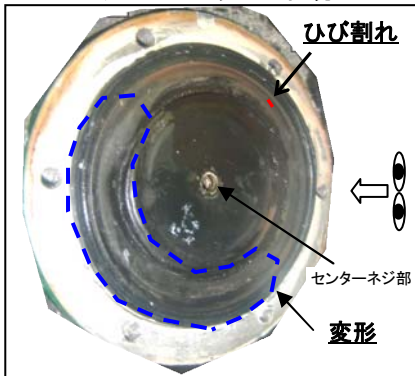
ダイヤフラム外観

ダイヤフラム*4に変形とひび割れ（最大17.5mm）が確認された。このため当該ダイヤフラムについて詳細検査を実施したところ、ひび割れの中央部に貫通孔（ピンホール）が確認された。

ダイヤフラムに、約17.5mmのひび割れが確認されるとともに、ひび割れのほぼ中央部に貫通孔が確認された。

今後、ダイヤフラムが損傷した原因を調査する。

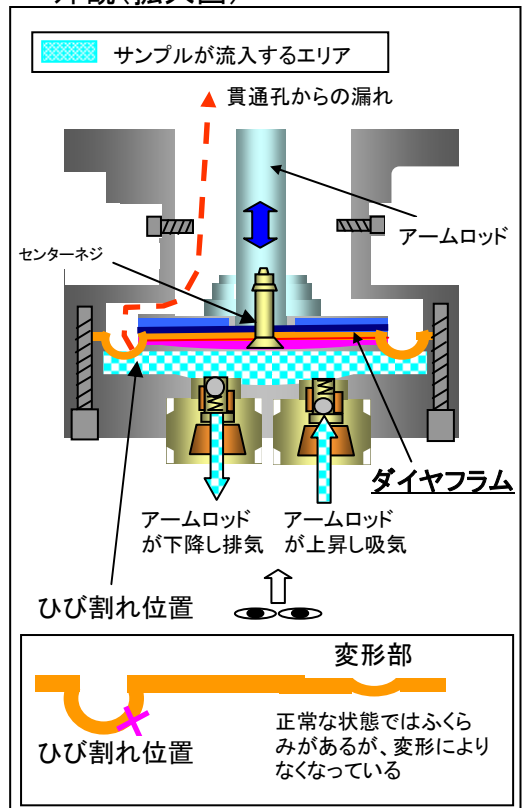
外観(拡大図)

ダイヤフラム
材質: クロロプレンゴム
外径: 約80mm
厚さ: 2.6mm
