## 美浜発電所2号機の原子炉格納容器内の水の滴下について (調査状況)

# 美浜発電所2号機の原子炉格納容器内での水の滴下に係る調査状況について

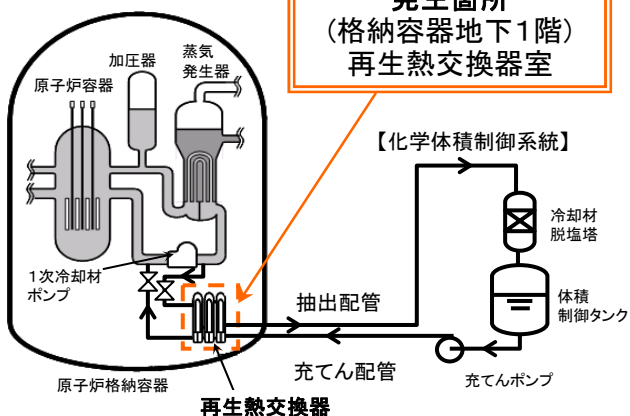
## 発生箇所

美浜発電所2号機（加圧水型軽水炉 定格電気出力 50万キロワット）は、定格熱出力一定運転中のところ、3月19日12時頃に、中央制御室で監視カメラによる原子炉格納容器内の確認を行っていた運転員が、化学体積制御系統<sup>\*1</sup>の再生熱交換器<sup>\*2</sup>室内で水の滴下（4滴／分）を確認した。

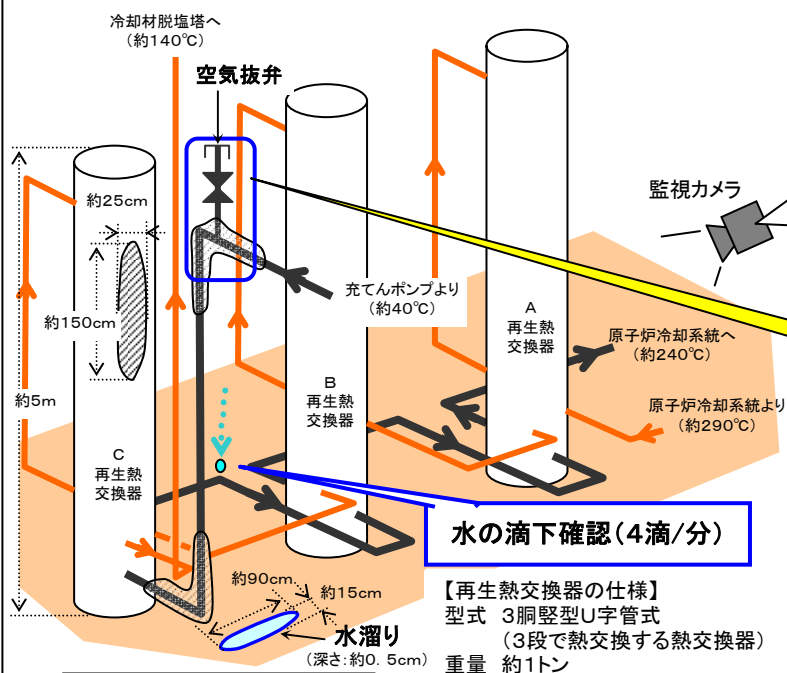
## 再生熱交換器室内の調査状況

原子炉停止後、再生熱交換器室内の状況を確認したところ、監視カメラで水の滴下が確認された箇所の上方にある空気抜き配管の溶接部で、1次冷却材に含まれるほう酸が析出しており、床面には水溜りが確認された。また、当該箇所の周りの配管や再生熱交換器の保温材表面にほう酸の付着が認められた。

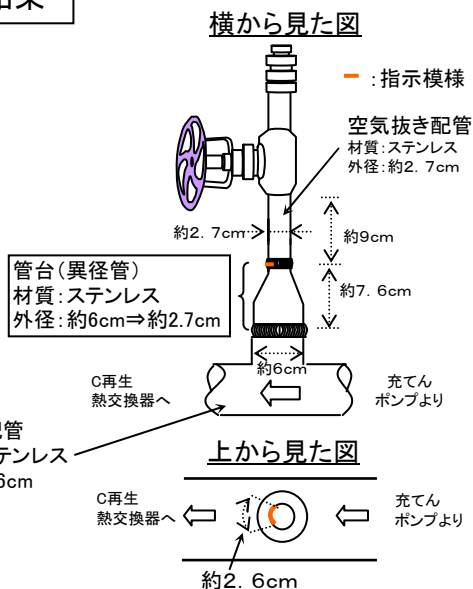
## 浸透探傷試験結果

ほう酸の析出が認められた箇所は、管台と空気抜き配管の溶接部で、浸透探傷試験\*<sup>3</sup>の結果、充てん水の流れ方向の下流側に周方向の指示模様（長さ約26mm）が確認された。

今後、当該配管を切断し、破面観察等の詳細調査を実施する。

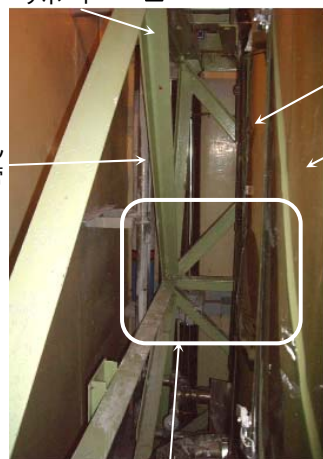
## 監視カメラ側から見た室内の状況

約2m上方に空気抜き配管有り

監視カメラで水の滴下が見えた箇所

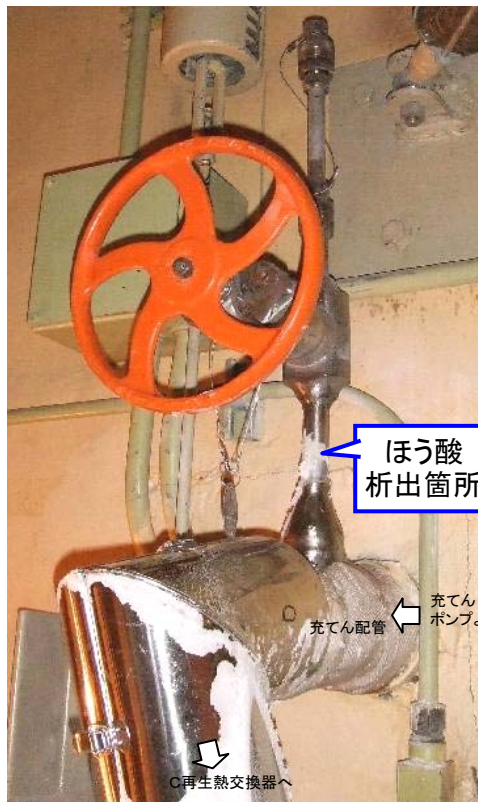
## 空気抜き配管の状況

空気抜き配管は、原子炉冷却系統への充てん水が流れる配管（充てん配管）の水張り時に、配管内の空気を抜くために設置されているもので、充てん配管の管台（異径管）に溶接されている。
