美浜発電所2号機の化学体積制御系統の空気抜き配管溶接部からの漏えい (原因と対策)

美浜発電所2号機の化学体積制御システムの 空気抜き配管溶接部からの漏えいに係る原因と対策について

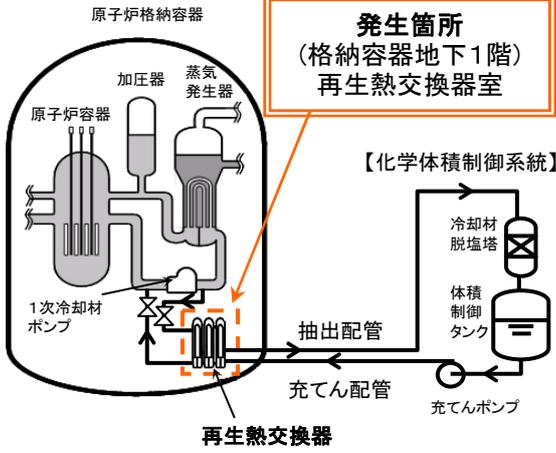
発生箇所

原子炉停止後、室内の状況を確認したところ、原子炉冷却系統への充てん水が流れる配管（充てん配管）に設置されている空気抜き配管と管台（異径管）との溶接部にほう酸の析出が認められ、浸透探傷試験*³で、周方向の指示模様（長さ約2.6cm）が確認された。

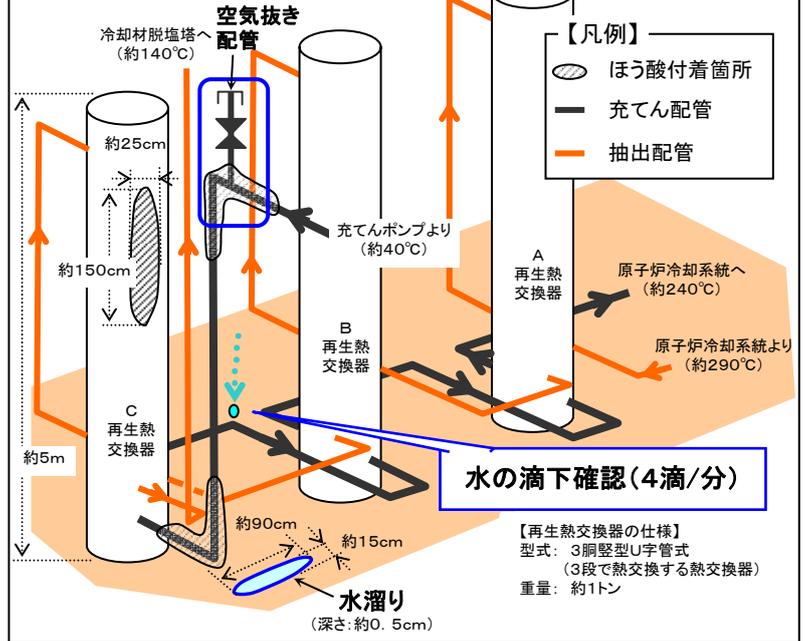
再生熱交換器室内の状況

美浜発電所2号機（加圧水型軽水炉 定格電気出力50万キロワット）は、定格熱出力一定運転中のところ、3月19日12時頃に、中央制御室で監視カメラによる原子炉格納容器内の確認を行っていた運転員が、化学体積制御系統*¹の再生熱交換器*²室内で水の滴下（4滴/分）を確認した。

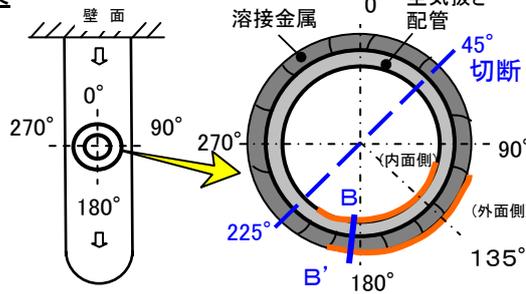
[空気抜き配管を上から見た図]

- ・当該配管を切断し浸透探傷試験を行った結果、配管外面の指示模様が認められたところの内面の管台との溶接部境界（溶接止端部）に沿う周方向で、同様の指示模様（長さ約1.5cm）が確認された。

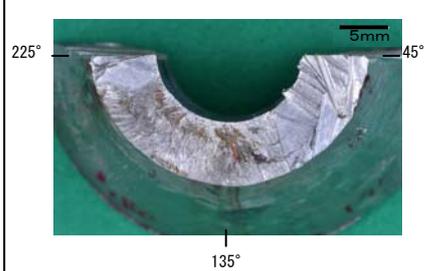
破面観察の写真

- ・断面観察を行った結果、き裂は溶接止端部から溶接金属内を直線的に進み外面に達していた。
- ・破面観察の結果、破面は2つの様相を呈していた。内面側は複数のき裂の起点と接触が顕著な範囲（巾7mm×長さ2mmの半円状）が確認され、その外側に、外面に向かってき裂が広がり、疲労割れの特徴であるビーチマーク模様が確認された。
- ・配管等の材質に問題はなく、放射線透過試験の結果、溶接欠陥は認められなかった。

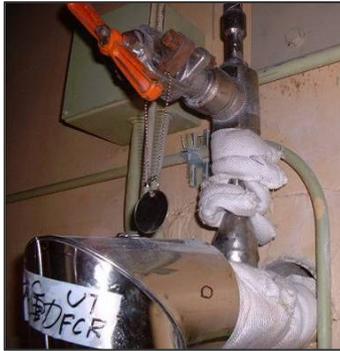
【第20回定検(H14)】

- ・小口径配管の振動による損傷事例を踏まえ、その未然防止を図るため、平成11年に小口径配管管理マニュアルを定め、振動評価を実施してきた。
- ・当該配管では、第18回（平成11年）および第20回定期検査（平成14年）において振動評価を行い、固有振動数は23.5Hzで、当該溶接部に働く応力は疲労限（疲労割れを起こす応力）より低いことを確認していた。
- ・その後、第22回定期検査（平成17年）において、当該配管の空気抜き弁のハンドルを、バーハンドル（重量約0.35kg）から丸ハンドル（重量約2.5kg）に取り替えたが、振動評価は行っていなかった。
- ・前回の第25回定期検査（平成21年）において、管理マニュアルに基づき、当該溶接部の浸透探傷試験を行い、指示模様がないことを確認していた。

固有振動数
23.5Hz

バーハンドル重量
約0.35kg

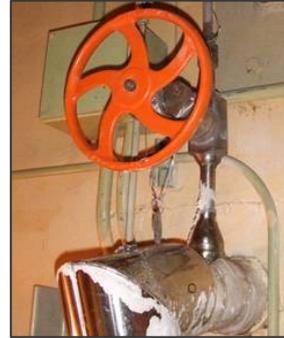
【現在(H22)】

- ・当該配管の固有振動数*4を計測したところ、充てん配管内の流れに直交する方向で22Hz、流れ方向で13.5Hzであった。

固有振動数
22.0Hz

丸ハンドル重量
約2.5kg

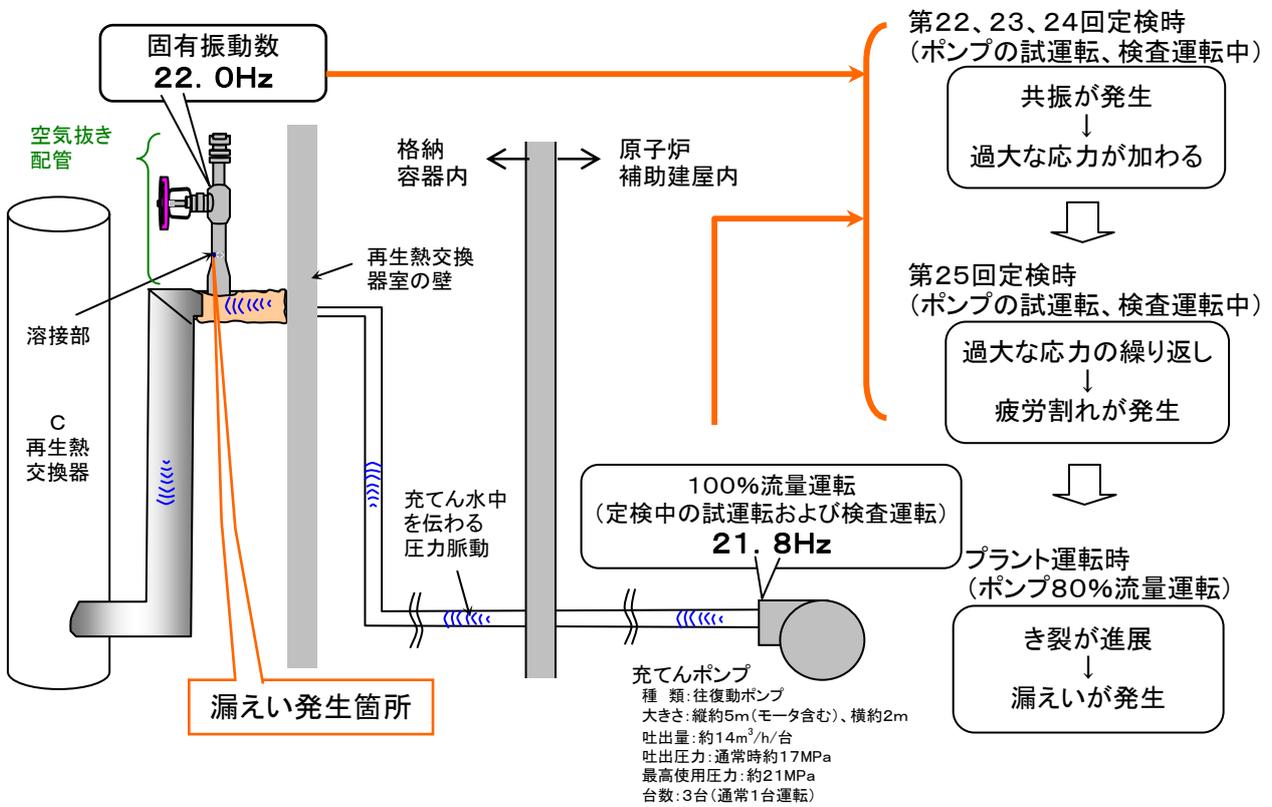
推定原因

- ・当該配管は充てんポンプの下流側にあることから、ポンプ運転に伴う充てん水の圧力脈動（振動）の影響を調査した。
- ・その結果、定期検査中の試運転や検査時に行われるポンプ100%流量運転時の振動（21.8Hz）と、当該配管の固有振動数（22Hz）がほぼ一致していることから、当該配管が共振し、当該配管と管台の溶接部に疲労限を超える繰り返しの振動応力が加わっていたと推定された。
- ・また、一旦、疲労割れが発生すると、プラント運転中のポンプ振動（80%流量運転）により、緩やかに進展すると推定された。

- ・平成17年の第22回定期検査で、空気抜き弁のハンドルを取り替えたことにより、当該配管の固有振動数が、充てんポンプの試運転や検査時の振動数とほぼ一致し、配管が共振したことで、当該配管と管台の溶接部に疲労限を超える応力が働いた。
- ・この応力の繰り返しにより疲労が蓄積し、前回定期検査時の試運転もしくは検査中に、配管内面に疲労割れが発生し、その後のプラント運転中に進展し、漏えいに至ったものと推定された。
