高浜発電所2号機補助建屋排気筒ガスモニタの 一時的な指示値の上昇について（原因と対策）

高浜発電所2号機補助建屋排気筒ガスモニタの 一時的な指示値の上昇に係る調査結果について

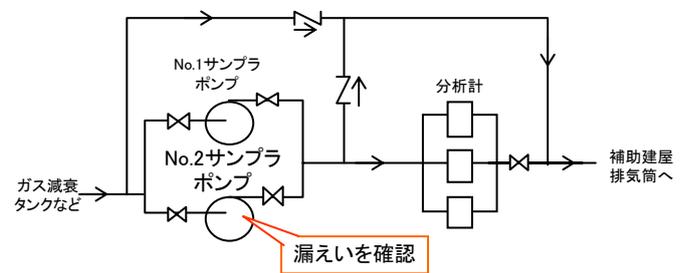
ガス分析器廻りの漏えい調査状況

体積制御タンクのガス分析操作の際に使用した系統の機器及び配管について漏えい検査等を行ったところ、サンプラポンプ（No.2）のダイヤフラム*⁴に変形とひび割れ（最大17.5mm）があり、ひび割れの中央部に貫通孔（ピンホール）が確認された。

なお、当該ポンプ以外の機器および配管については、漏えいにつながる異常は認められていない。

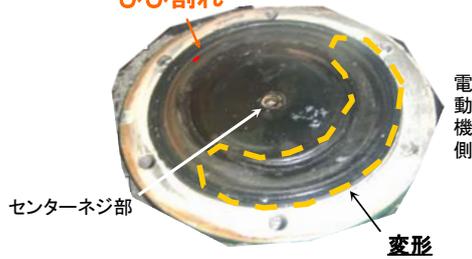
- ・電動機と反対側のダイヤフラム表面に認められた周方向のひび割れ（最大17.5mm）について、詳細に観察したところ、ひび割れの近傍に、面荒れやしわが確認された。

ひび割れ拡大

ダイヤフラム
材質:クロブレングム
外径:約80mm
厚さ:2.6mm

ひび割れ

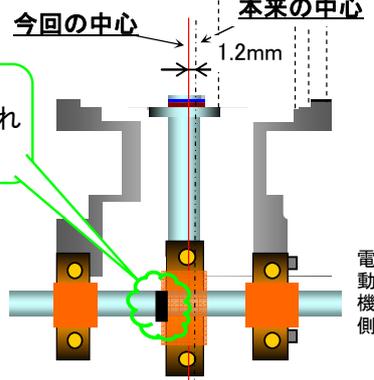
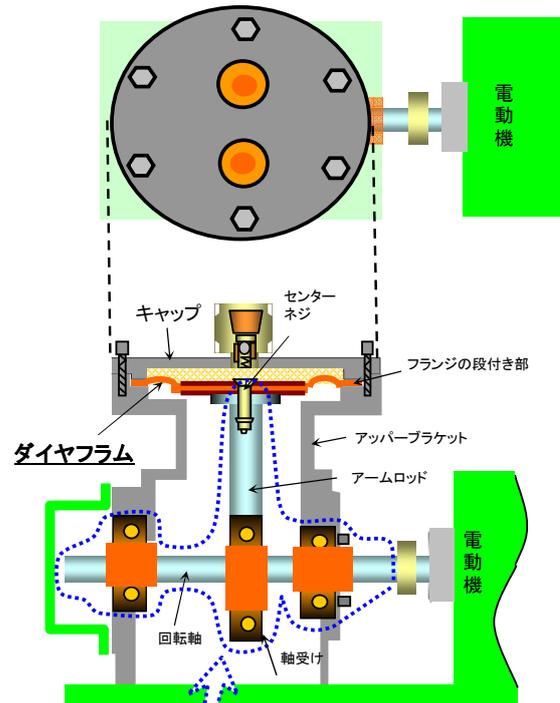
アームロッド位置の測定

- ・ダイヤフラムはアームロッドにネジで固定されているが、ネジ部にガタツキ等の異常は認められなかった。
- ・アームロッドの回転軸への取付け位置を確認したところ、ポンプ中心に対し、約1.2mm電動機と反対側にずれて取り付けられていることが確認された。
- ・このことから、ダイヤフラムがずれていた原因はアームロッドの回転軸への取付け位置のずれによるものであることがわかった。

アームロッド中心とアッパーブラケットとの距離
a:38.97mm
b:41.28mm
差 2.31mm
正規の取付け位置
(ポンプ中心)
とのずれ 1.2mm

マーキング位置とずれて取り付けられたと推定される

- サンプラポンプの分解点検にあたっては、軸部分（回転軸、アームロッド、軸受け）は、あらかじめ工場で部品の取付けが行われた新品に取り替える。
- ダイヤフラムの取付け時に、アームロッドの中心とアッパーブラケットの間の距離を測ることにより、アームロッドが正規の位置（ポンプ中心）にあることを確認し、ダイヤフラムを取り付ける。

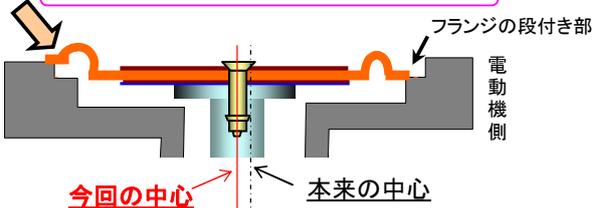
- ・通常、アームロッドがポンプの中心から1.2mmずれた状態でダイヤフラムの取付けを行うと、アップブラケットのフランジの段付き部から僅かにはみ出した状態となるが、今回、当該ダイヤフラムは段付き部に収まっていたことから、組立て時にダイヤフラムを段付き部に押し込み、圧縮方向の力が加かった状態で取り付けられていたものと推定された。
- ・文献調査の結果、ダイヤフラムが圧縮された状態で、繰り返し応力が加わると、摩擦熱が発生し、ゴムの劣化が促進され、面荒れやしわが発生し、これらが進展することでひび割れが生じることがわかった。
- ・また、ダイヤフラムの電動機側の変形は、劣化に伴うしわの発生により、引っ張られて生じたものと推定された。

フランジの段付き部に押し込んで取付け

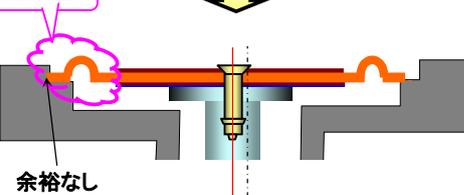
圧縮状態

- 補助建屋排気筒ガスモニタの指示値が上昇した原因は、体積制御タンクのガス分析時に、放射性ガスが当該ポンプのダイヤフラム損傷部（貫通孔）から室内に漏れ、換気系を通じて補助建屋排気筒から排出されたものと推定された。
- ダイヤフラムが損傷した原因は、前回定期検査時に現場で当該ポンプの分解点検を行った際、アームロッドの取付け位置がずれた状態でダイヤフラムを押し込んで組み込んだことにより、ダイヤフラムに圧縮の力がかかった部分が生じた。この部分にポンプ運転中のダイヤフラムの上下動に伴う繰り返し応力が加わったことにより、摩擦熱が発生し、ゴムの劣化が促進され、ひび割れが発生、進展したため、漏えいに至ったものと推定された。

圧縮による力を受ける部分に、ポンプの運転による上下動の繰り返し応力が加わり、摩擦熱が発生し、劣化が促進され損傷
