平成22年4月19日
原子力安全対策課
(2 2 - 8)
<15時30分記録>

美浜発電所2号機 1次冷却材中の放射能濃度の上昇について

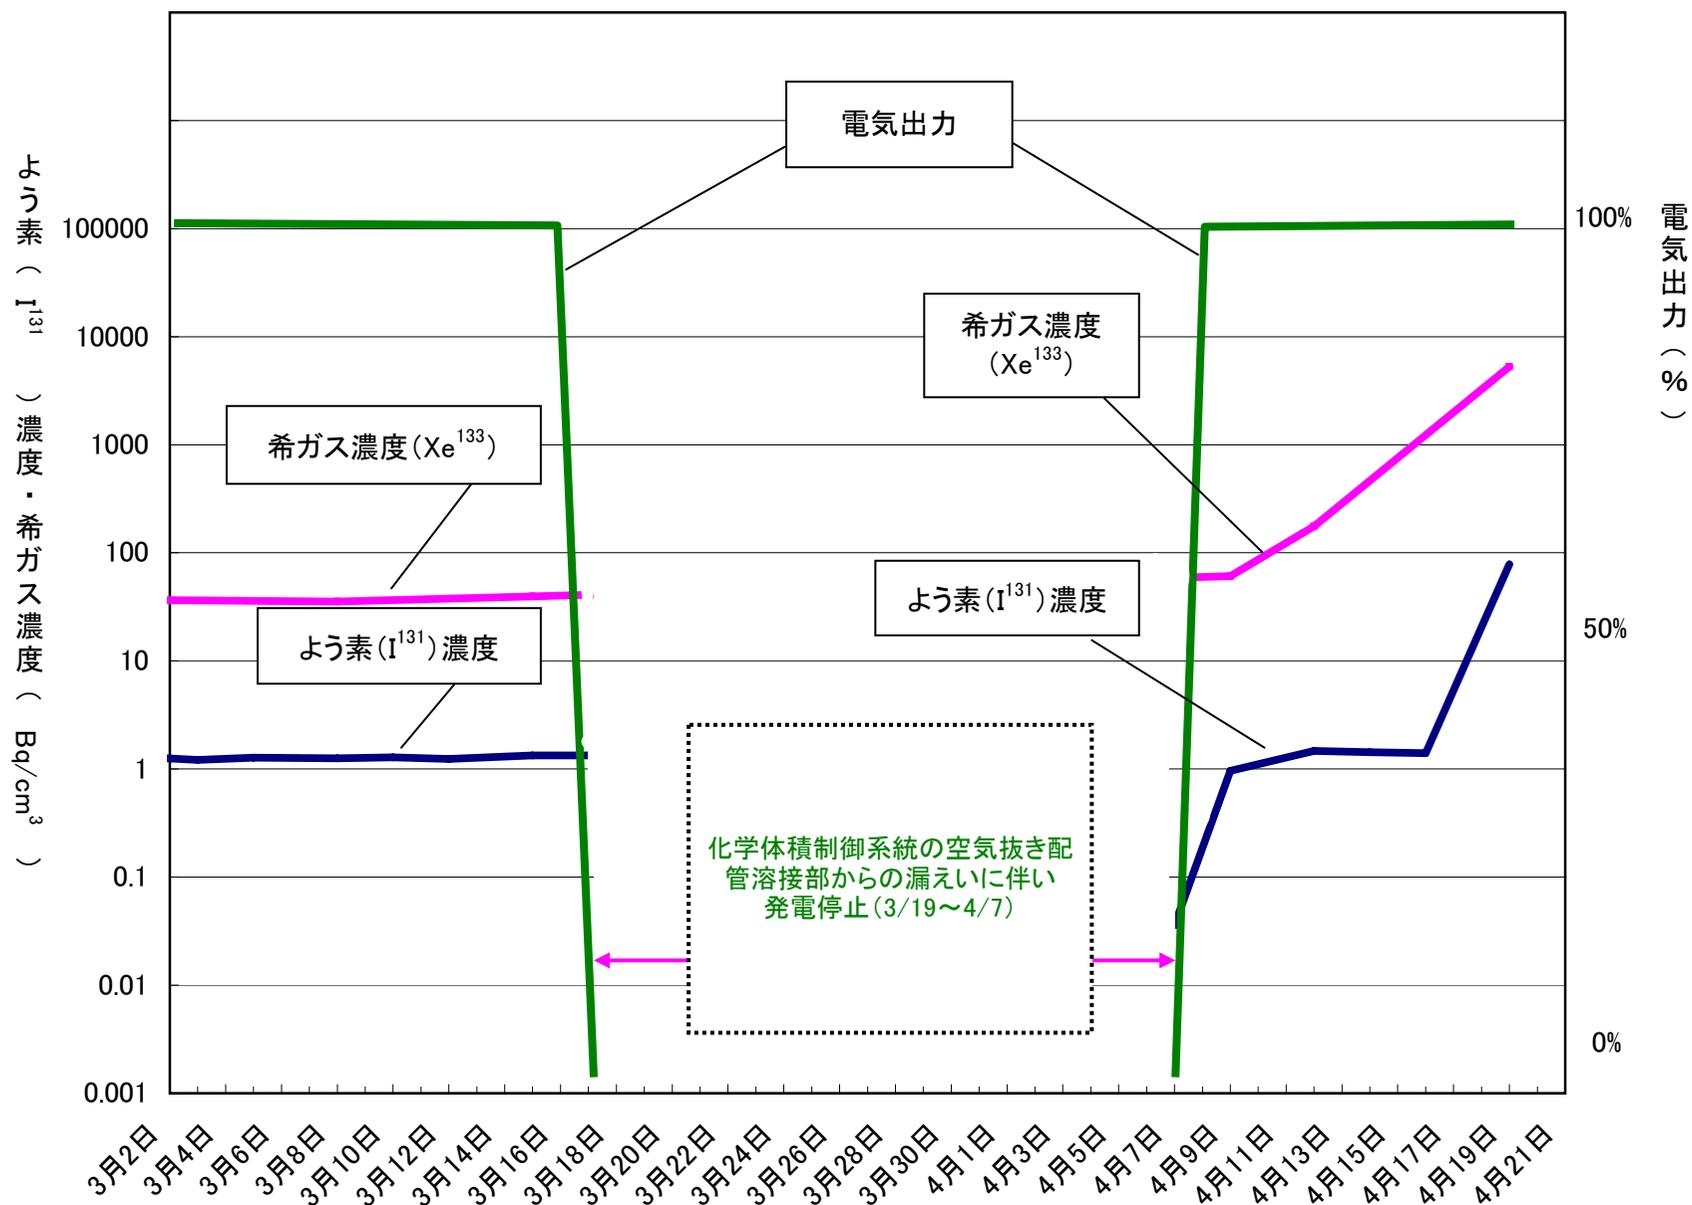
美浜2号機 1次冷却材中のよう素濃度、希ガス濃度および電気出力の推移
 (平成22年3月2日～平成22年4月19日)

美浜発電所2号機（加圧水型軽水炉；定格電気出力50万kW）は、化学体積制御系統の空気抜き配管溶接部からの漏えいの対策工事を行った後、4月7日に発電を再開し、4月9日から定格熱出力一定運転中のところ、本日実施した定例の希ガス（Xe-133）濃度の測定*の結果、前回の測定値（4月12日、176Bq/cm³）を上回る値（5920Bq/cm³）が確認されたことから、燃料集合体からの漏えいが発生した疑いがあると判断した。

また、1次冷却材中のヨウ素（I-131）濃度についても、本日実施した定例測定の結果、前回の測定値（4月16日、1.4Bq/cm³）を上回る値（78Bq/cm³）が確認された。

現在のヨウ素濃度は、保安規定で定めている運転上の制限値(45,000 Bq/cm³)に比べて十分に低く、1次冷却材中の放射能濃度の測定頻度を上げて監視を強化*するとともに、今後、漏えい燃料の特定調査を行うため、計画的に原子炉を停止することを検討する。
