平成22年4月28日
原子力安全対策課
(22-14)
<13時記者発表>

大飯発電所1号機の燃料集合体漏えいに係る原因と対策

大飯発電所1号機の燃料集合体漏えいに係る原因と対策について

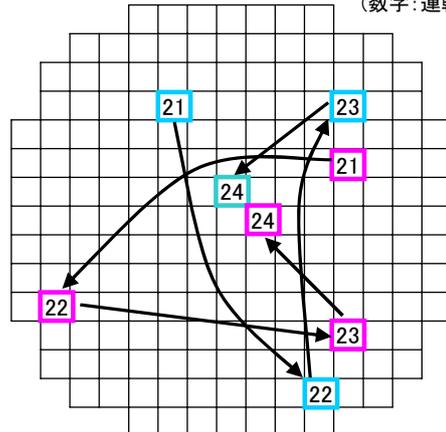
漏えい燃料集合体の装荷位置

- ② 漏えいが発生した際の燃料の装荷位置（原子炉内での配置）を見ると、炉心の中心に近い位置（中心から4列目以内）に装荷されていた。
- ③ 漏えいしていた燃料棒は、燃料の外周に近いコーナー部であった。
- ④ 漏えいしていた燃料棒（7本）のうち4本^{*7}では、第9支持格子部で支持板の隙間やバネ板と燃料棒との間で隙間や入り込みが認められた。

漏えい燃料集合体が原子炉内で装荷されていた位置
 □ : 漏えい燃料集合体 KCHC51
 □ : 漏えい燃料集合体 KCHC55
 (数字: 運転サイクル数)

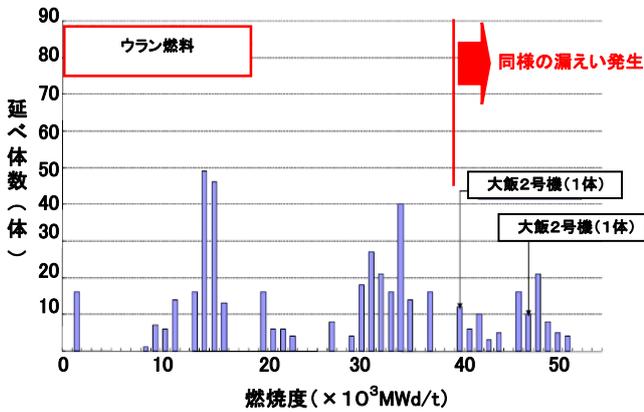
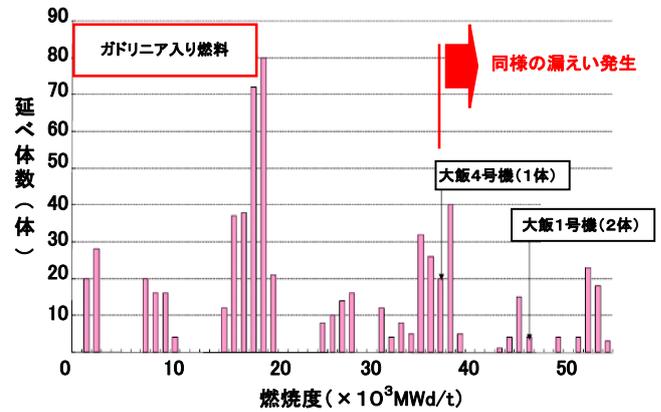
①漏えい燃料集合体の燃焼度

- ① 漏えいが発生した時期は、4サイクル^{*5}運転時のものが3体、3サイクルおよび2サイクル運転時のものが各1体あった。これを燃料の燃焼度で整理すると、ウラン燃料では約40,000MWd/t以上で、ガドリニア入りウラン燃料^{*6}では約37,000MWd/t以上で漏えいが発生していた。

・漏えいの発生した燃料は燃焼が進んだ燃料で認められている。
(ウラン燃料は約40,000MWd/t以上、ガドリニア入り燃料は約37,000MWd/t以上)

- ・燃料集合体漏えい発生の可能性を低減させるために、漏えい原因が判明するまでは、漏えい燃料集合体と同じ型式の燃料について、
 - 1) これまでに漏えいが発生した燃焼度以上にならないよう燃焼度を管理する。(ウラン燃料は38,000MWd/t未満、ガドリニア入り燃料は36,000MWd/t未満)
 - 2) 炉心中心には装荷しない
- こととし、運転中は、1次冷却材中の放射能濃度の監視を強化する。
- ・今後、漏えい発生に対する1次冷却材の流れの影響を緩和するために、燃料設計の一部変更について検討を行う。

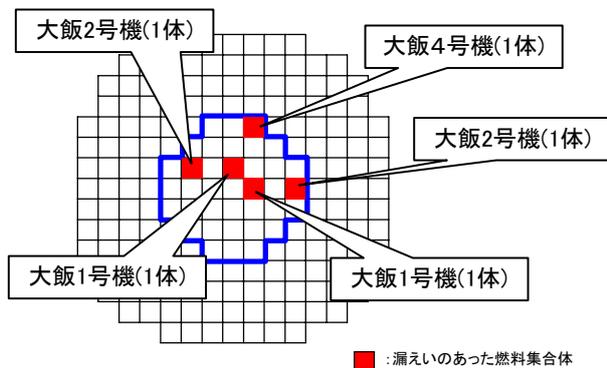
②原子炉内の燃料集合体の漏えい配置

・炉心中心から4列目までに装荷された際に漏えいが発生している。

原子炉内の1次冷却材の流れによる影響は、下部炉心支持板の構造に起因しているが、この構造を変更することは困難である。ただし、中心位置においては流速が特に速いことから、その位置に漏えい燃料と同じ型式の燃料を装荷することを避けることにより、漏えい発生の可能性を低減させることができると考えられる。

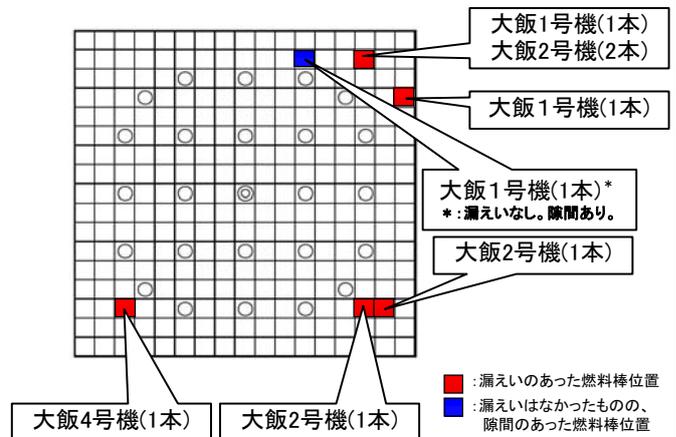
③燃料集合体内の漏えい燃料棒の位置

・第9支持格子のコーナー部で漏えいが発生している。

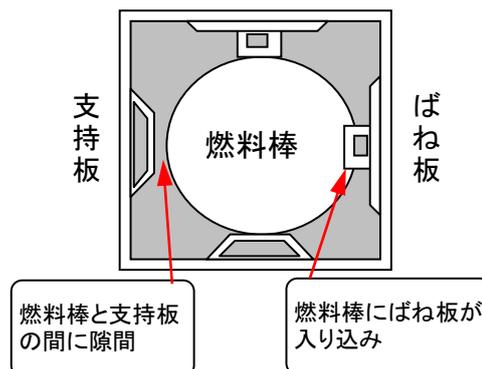
④第9支持格子での隙間や入り込み

- ・ SHIPPING 検査の結果、上記2体以外に漏えいは確認されなかった。
- ・ 漏えいが認められた燃料2体について、水中カメラによる外観目視検査を実施したところ、特に異常は認められなかった。
- ・ 漏えいが認められた燃料2体は、同一メーカーで、同一時期に製造された燃料（高燃焼度17×17A型燃料）であった。
- ・ この燃料2体の燃料棒全数（264本/体）について、超音波による調査^{*2}を実施した結果、漏えいしている燃料棒がそれぞれ1本確認された。
- ・ 漏えいした燃料棒2本について、ファイバースコープにて点検したところ、KCHC51の燃料棒（1本）では、燃料棒を保持している第9支持格子^{*3}内部で、燃料棒を支持する支持板部に隙間が、またバネ板が棒側に入り込んでいるのが認められた。KCHC55の燃料棒（1本）では、異常等は認められなかった。
- ・ 漏えい燃料（2体）の他の燃料棒についても、第9支持格子内部をファイバースコープにより点検したところ、KCHC55の燃料棒1本で、支持板部での隙間やバネ板の入り込みが認められた。

・漏えい燃料棒7本のうち4本で、第9支持格子内部で燃料棒と支持板やばね板との間で隙間や入り込みを確認している。

(KCHC51の漏えい燃料棒(B-15)の例)

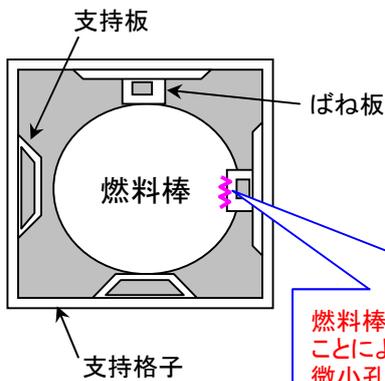
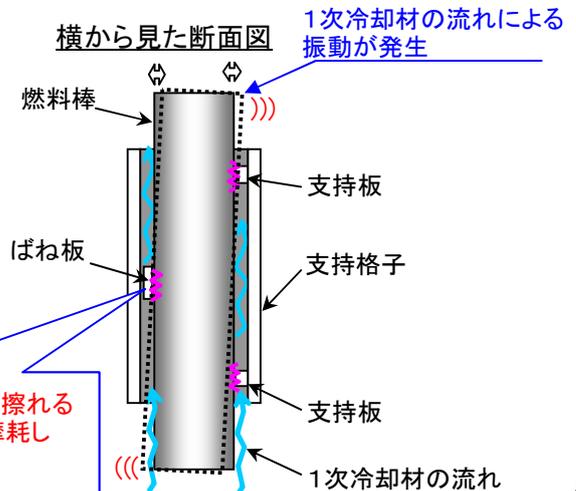
【第9支持格子内部】 上から見た断面図

また、過去の漏えい調査の事例調査したところ、支持格子部に隙間が認められた場合の漏えい原因については、1次冷却材の流れによる微小な振動により、燃料棒と支持板またはばね板がこすれることで燃料棒が摩耗して微小孔（ピンホール）が発生するフレッティング摩耗であった。

これまでに実施した原因調査の結果から、第9支持格子内での燃料棒と支持板またはばね板の接触する面で、燃料の種類による相違点、原子炉内の1次冷却材の流れ、燃料集合体内の流れ（隣接燃料による影響）などの影響が重なったことにより、1次冷却材の流れによる燃料棒の振動が大きくなり、その状態で燃焼が進んだことから、摩耗が進展して微小孔（ピンホール）が生じて、漏えいしたものと推定された。

燃料棒と支持板またはばね板が擦れることにより、燃料棒の接触部が摩耗し微小孔が発生

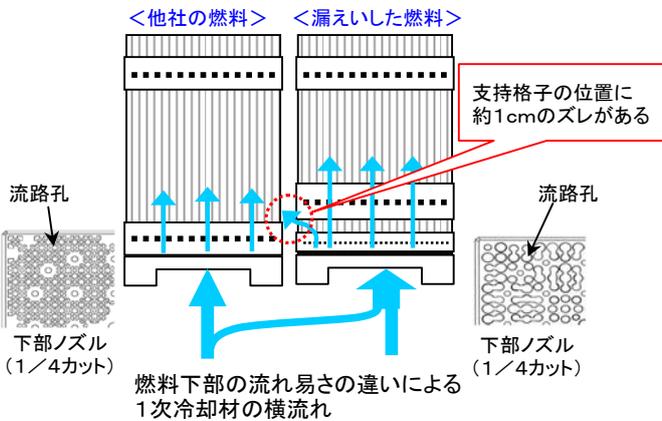
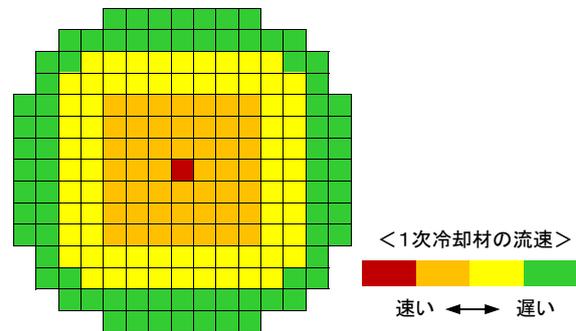
- ・漏えいした燃料と他社の燃料とでは、特に、第9支持格子の位置にズレ（約1cm：一方の下端と他方の上端との隙間）があった。
- ・燃料下部にある下部ノズルの形状（流路孔）にも違いがあることから、下部ノズルを流れる流速について評価したところ、漏えいした燃料の流速が大きい（約7%）ことがわかった。

- ・燃料内を流れる一次冷却材は、下部炉心支持板の流路孔を通過した後、燃料を保持している下部炉心板の流路孔から燃料の下部ノズルを通過して燃料棒の間を上昇流として流れる。
- ・下部炉心支持板にある流路孔は、中央部のみ大きくなっているため、この影響について流動解析で評価したところ、平均的な流速に比べて、炉心中央部を流れる流速は約10%、炉心中心を流れる流速は約20%速いことが確認された。

要因-① : 燃料の種類による相違点

・構造の違う燃料が隣接すると、片方の燃料を流れる1次冷却材の流速が速い。

要因-② : 原子炉内の1次冷却材の流れ

・炉心中央部を流れる1次冷却材は平均的な流速に比べて速い。

燃料の種類による相違点による影響は、設計の違いに起因していることから、漏えいした燃料の設計を変更することにより、その影響を緩和することができると考えられる。

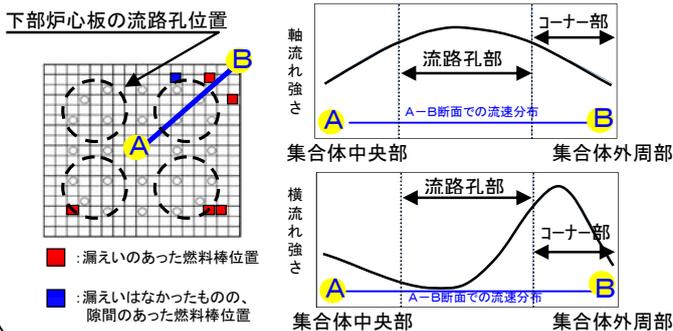
要因-③ : 燃料集合体内の流れ(隣接燃料による影響)

- ・下部炉心板の流路孔から燃料下部ノズルに入った冷却材は、その殆どが燃料棒に沿って上向き（軸方向）に流れるが、一部は燃料棒を横切る方向（横方向：隣接燃料側）に流れる。
- ・この横流れは、同一型式の燃料が隣接する場合は小さいが、型式が異なる燃料が周囲にある場合は大きくなる可能性があるため流動解析で評価したところ、漏えい燃料が型式の異なる燃料で囲まれた場合は、第9支持格子のコーナー部で、最大約1.8倍の横流れが生じている可能性があることがわかった。

・型式の異なる燃料が周辺にある場合には、集合体コーナー部の横流れが強くなる。

燃料集合体内の流れによる影響は、型式の違う燃料が隣接することに起因していることから、漏えいした燃料の設計を変更することにより、その影響を緩和することができると考えられる。

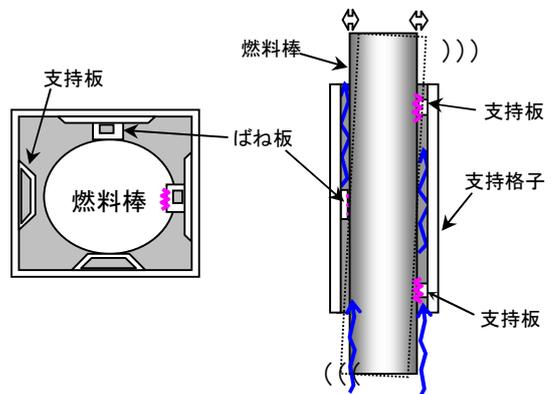
要因-④ : 摩耗の発生

- ・これまでの知見から、フレッティング摩耗は振動の大きさと振動している時間の長さに応じて大きくなることがわかっている。
- ・上記①から③の状況から、漏えいした燃料棒では、その周りの1次冷却材の上昇流や横流れが大きくなっていたことから、振動が大きくなって

- ・また、漏えいは燃焼の進んだ燃料で発生していることから、振動が大きくなった状態が継続したため、摩耗が進展し、漏えいに至ったものと考えられる。

・過去の漏えい事象でも1次冷却材の流れによる振動により燃料棒のフレット磨耗が確認されている。

摩耗は振動が大きくなった状態が継続することにより進展するため、振動している時間を抑制することにより、進展を抑制することができる。このため、燃焼度を抑制することにより振動時間を抑制し、漏えい発生の可能性を低減させることができると考えられる。
