高浜発電所4号機の原子炉起動と調整運転の開始について (第19回定期検査)

高浜発電所4号機（加圧水型軽水炉；定格電気出力87.0万kW）は、平成22年2月4日から第19回定期検査を実施しているが、5月8日に原子炉を起動し、同日に臨界となる予定である。

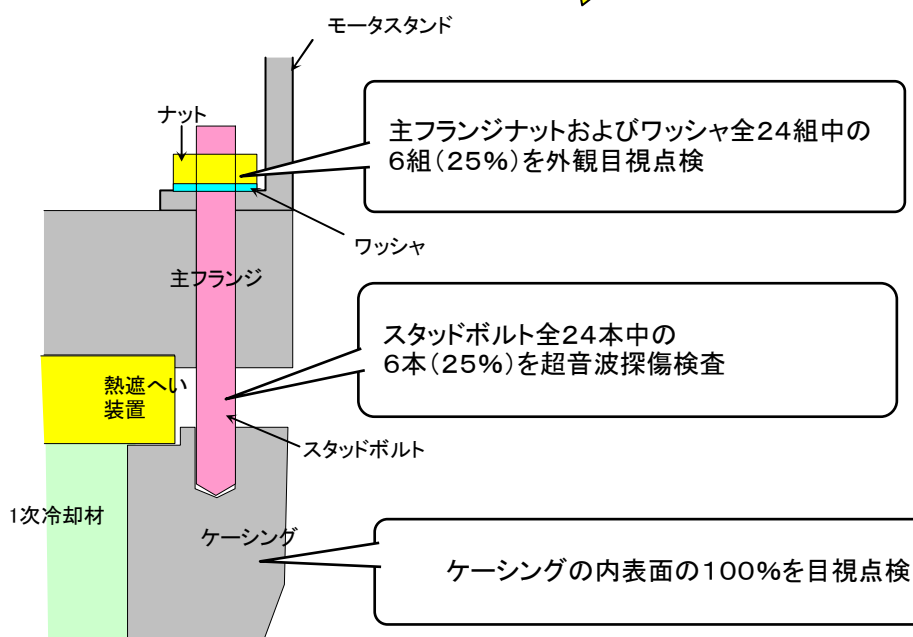
C号機 1次冷却材ポンプの点検概要図

1次冷却材ポンプの供用期間中検査として、C号機の主フランジ締め付け部やケーシング内表面について外観目視点検や超音波探傷検査を行ない、健全性を確認した。

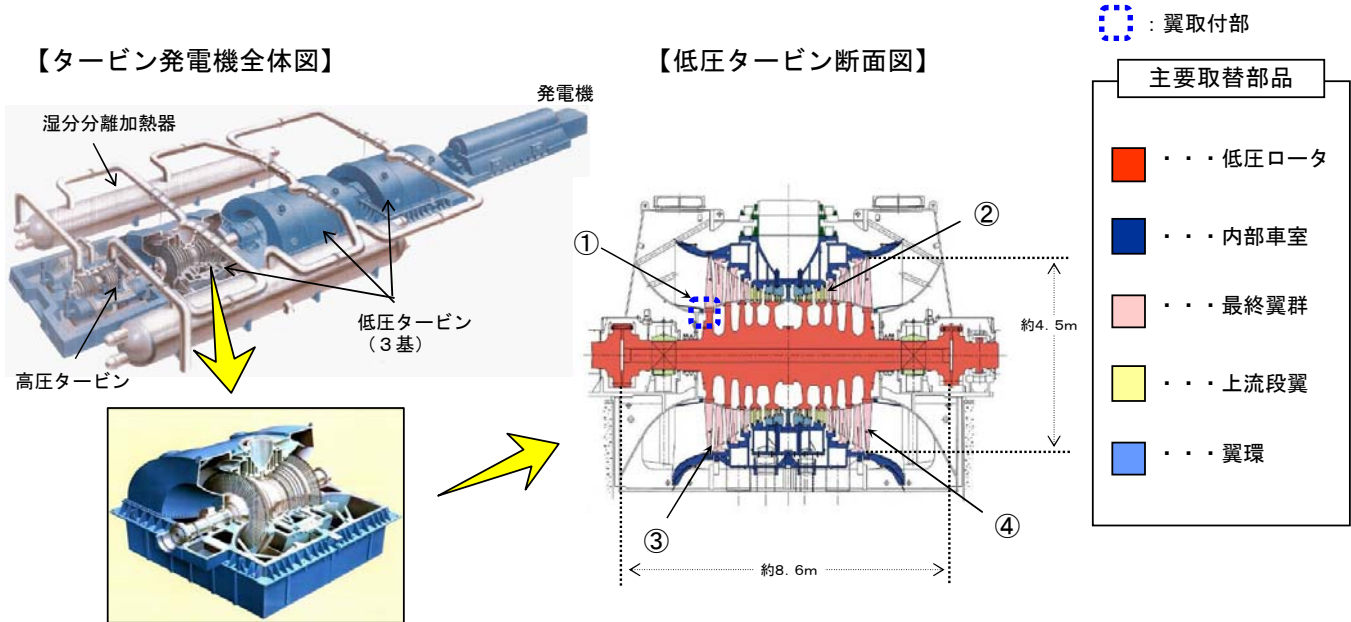
低圧タービン取替概要図

低圧タービン円板の翼溝部の応力腐食割れに係る予防保全対策として、低圧タービンを、熱処理によって従来より耐食性を向上させた低合金鋼と、発生応力が低減される構造（翼溝と翼根の大型化）を採用したものに取替えた。

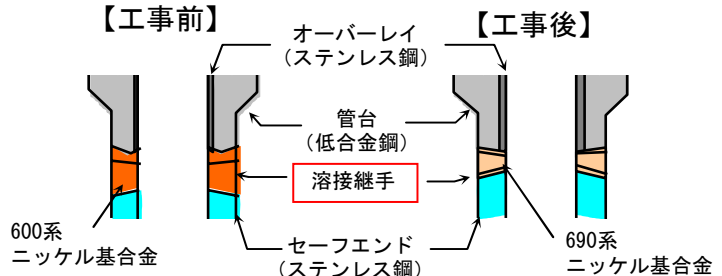
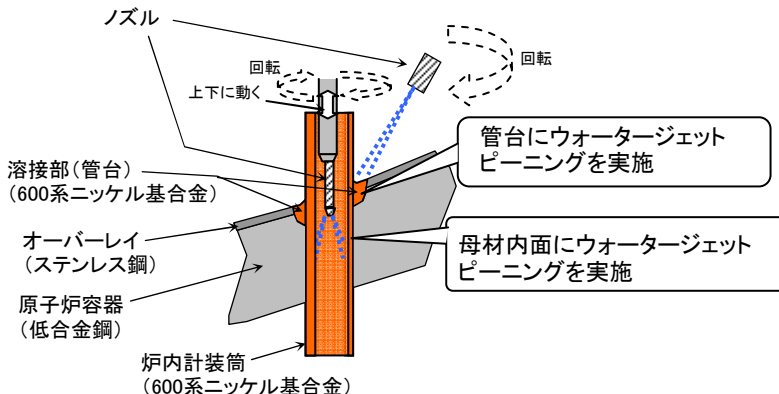
原子炉容器出入口管台
(入口管台3箇所、出口管台3箇所)
点検: 超音波探傷検査

加圧器管台
(サージ管台1箇所、安全弁管台3箇所、逃がし弁管台1箇所、スプレ管台1箇所)
予防保全工事: 管台取替 (600系ニッケル基合金 → 690系ニッケル基合金)

原子炉容器炉内計装筒管台および母材内面
(内面及び管台溶接部 50箇所)

点検: 渦流探傷試験、外観目視点検

予防保全工事: ウォータージェットピーニング工事

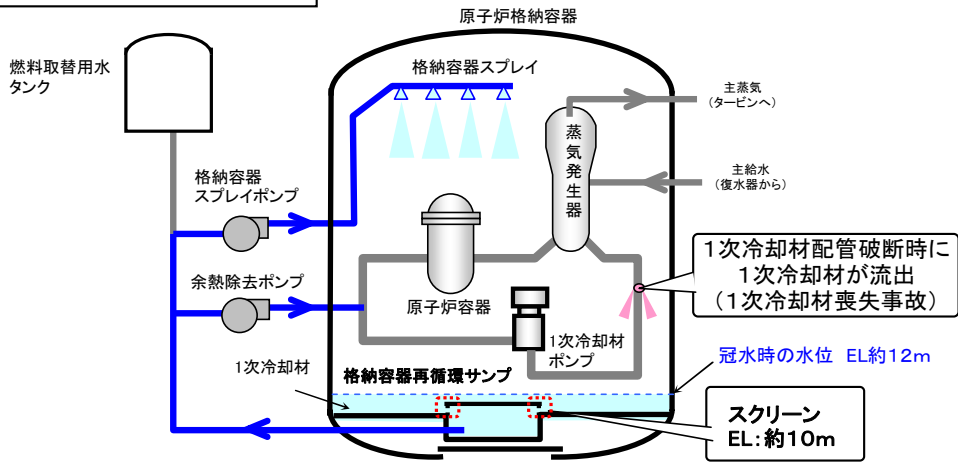
系統概要図(格納容器再循環サンプ使用時)

1次冷却材喪失事故時に、格納容器再循環サンプスクリーンが異物混入による機能低下することを防止する観点から、スクリーンをより表面積の大きいものに取り替えた。

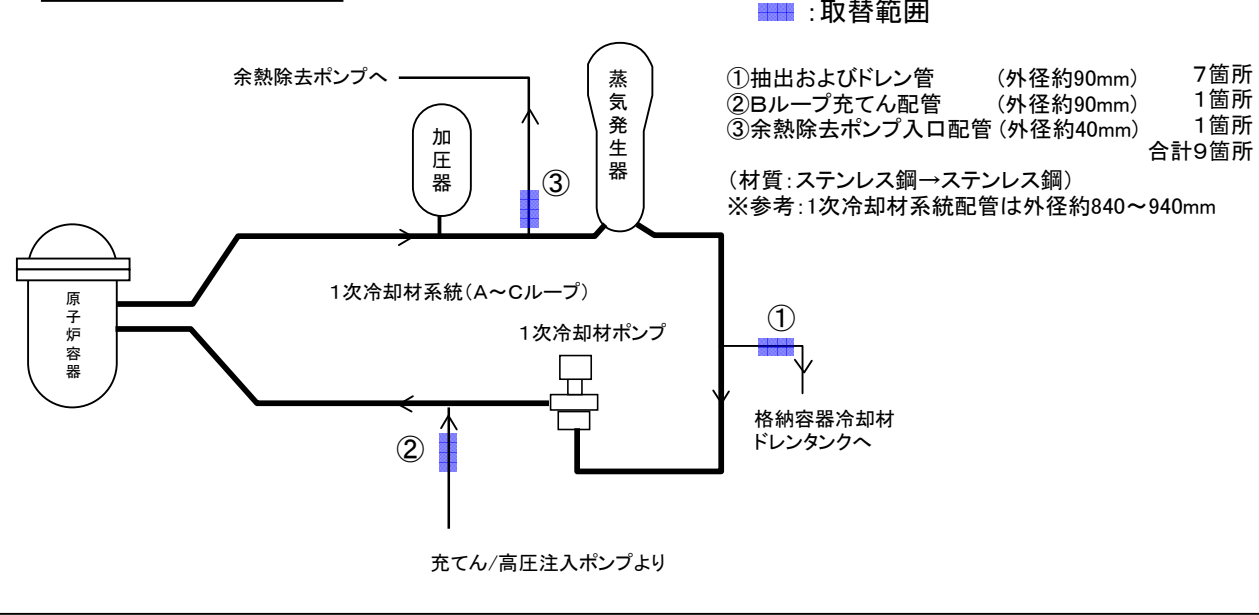
取替範囲概要図

国外BWRプラントにおいて、芯金を使用して曲げ加工した配管の内面で応力腐食割れが発生した事象を踏まえ、予防保全として、1次冷却材系統につながる小口径曲げ配管のうち、芯金を使用して曲げ加工したものを、芯金を使用せずに曲げ加工した配管に取り替えた。

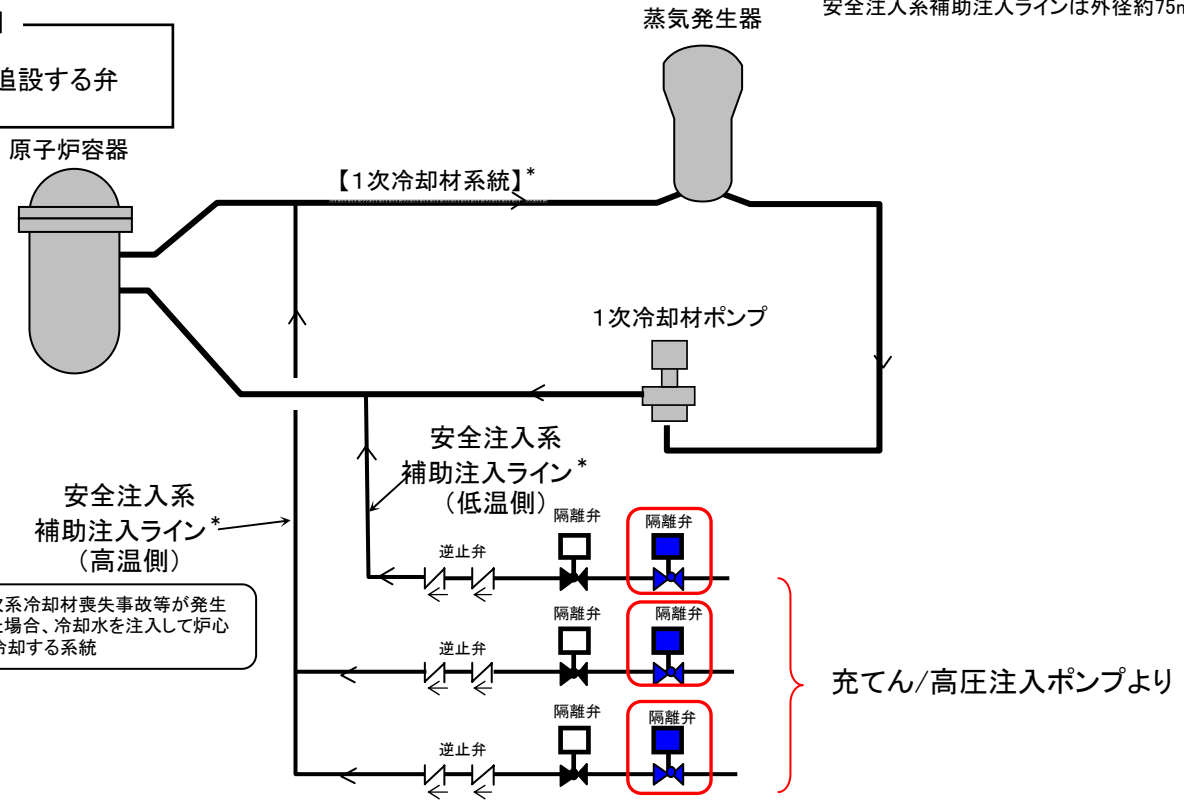
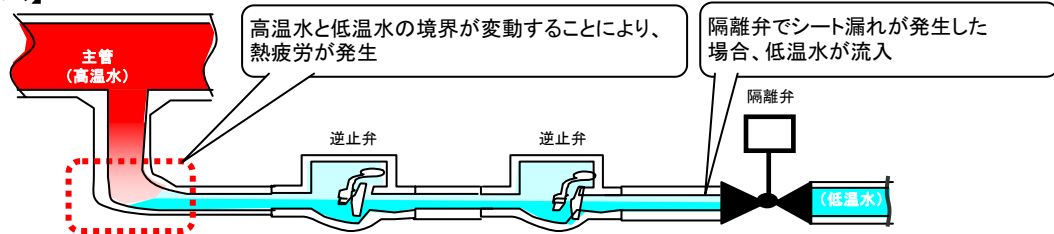
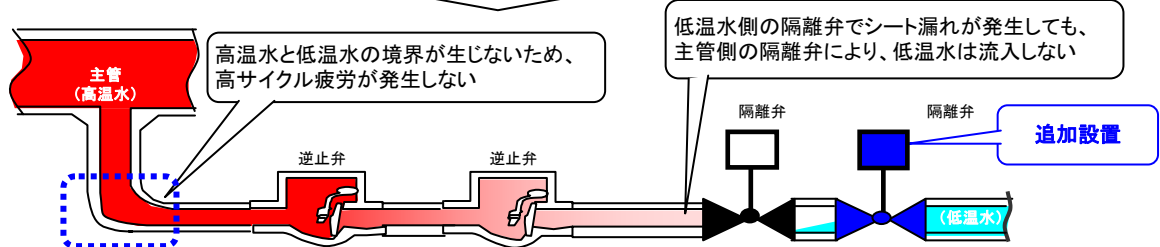
国内外PWRプラントにおける高サイクル熱疲労割れ(温度ゆらぎによる疲労)を踏まえ、安全注入システムの補助注入ライン高温側2箇所、低温側1箇所に弁を追加した。また、作業性を考慮し、対象となる部分の周辺の配管の一部を取り替えた。

* : 隔離弁のシートリークにより洩れ出た低温水(滞留した水)が高温水側に流入し、高温水と低温水の境界が変動することにより熱疲労が発生する可能性がある。

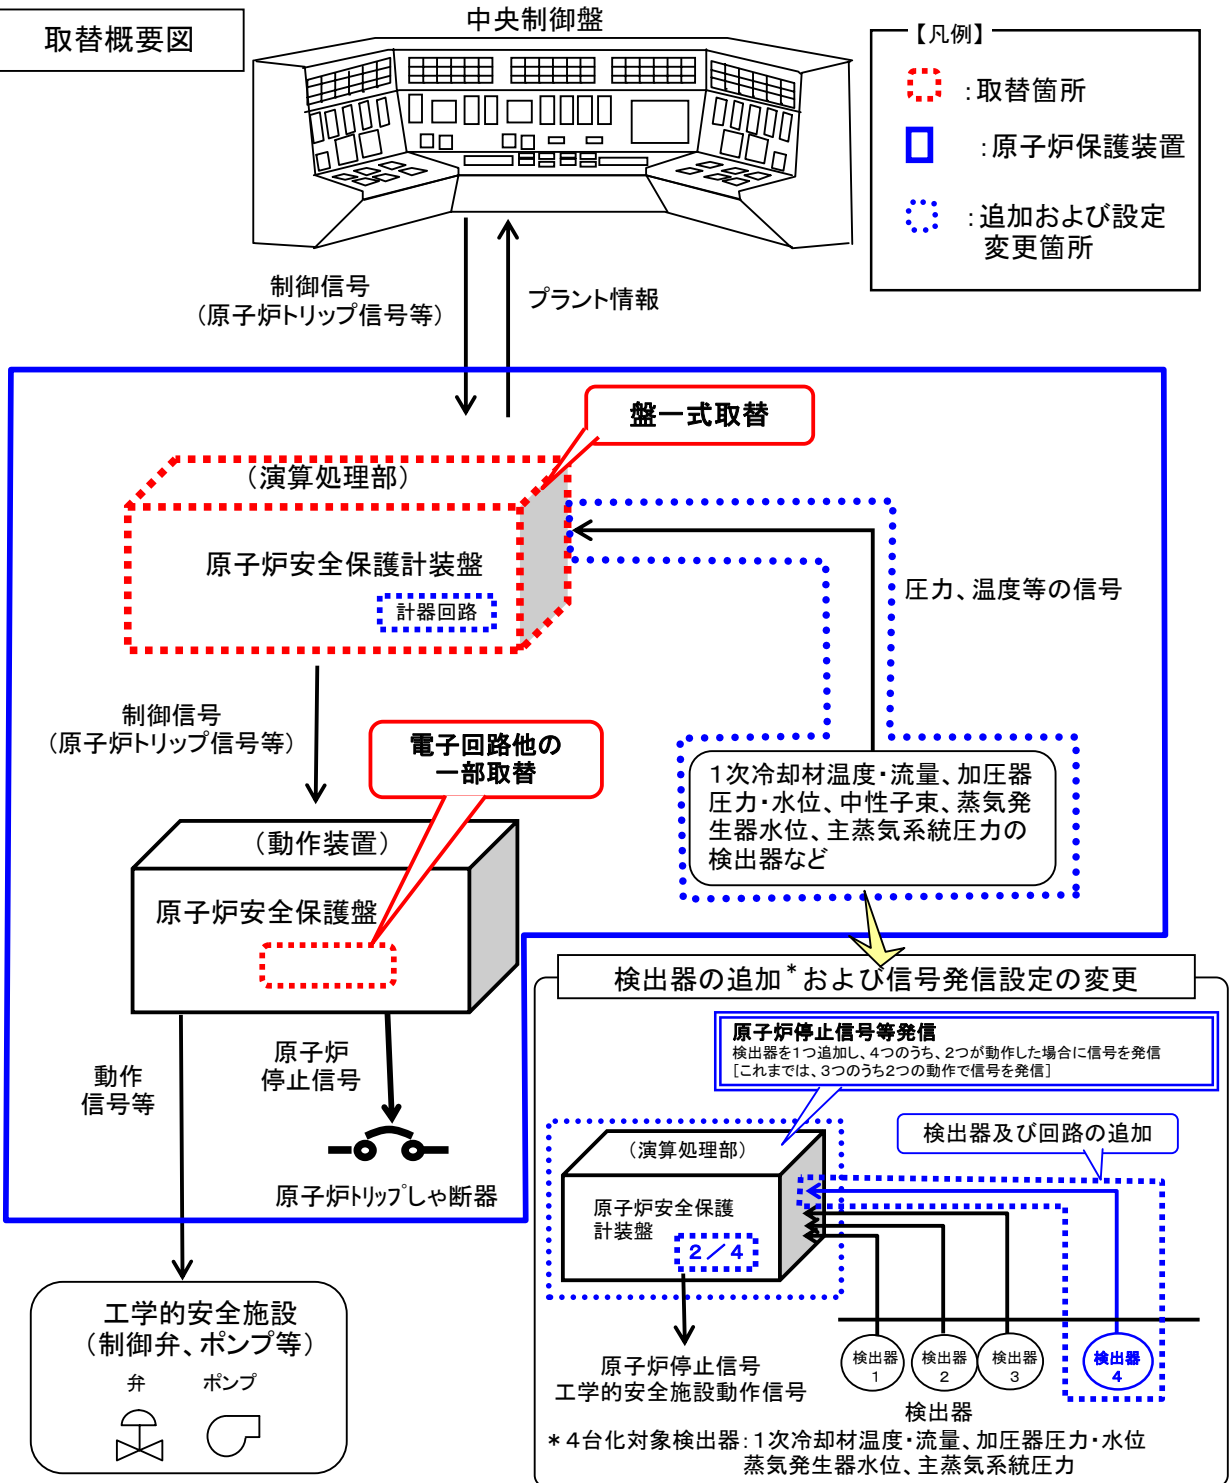
取替概要図

原子炉保護装置*の電子部品が製造中止となったことから、今後の保守性を考慮して、一部を最新設計のものに取り替えるとともに、1次冷却材系統の圧力・温度等を測定する検出器について、信頼性向上のため、現在3台のものを4台に変更し、原子炉停止信号や工学的安全施設作動信号の発信に用いられる信号を増やした。

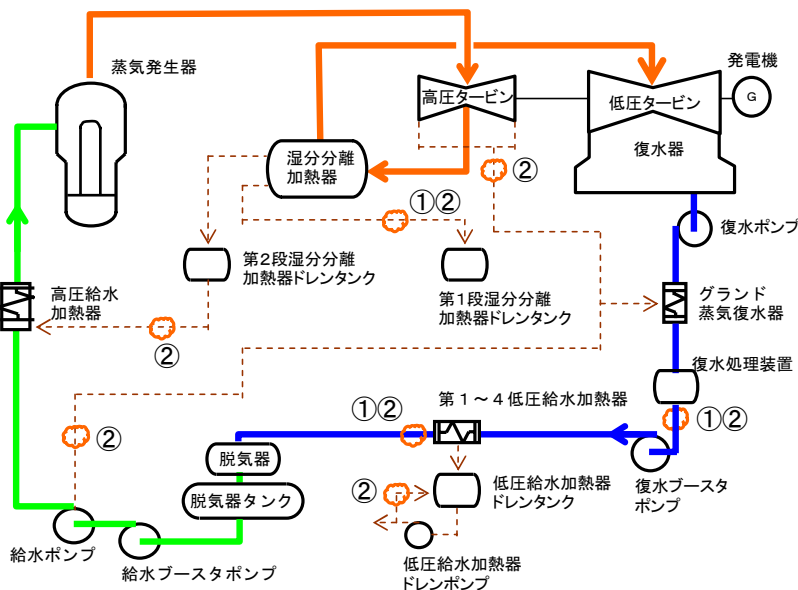
系統別概要図

今定期検査において、合計740箇所について超音波検査(肉厚測定)を実施した。

必要最小厚さを下回っている箇所、および次回定期検査までに必要最小厚さを下回る可能性があるとして評価された箇所はなかった。

- ① 過去の点検結果で減肉が認められているため計画的に取り替えた箇所 (3箇所)
 - ・必要最小厚さとなるまでの期間が5年未満の箇所 (1箇所)
炭素鋼 ⇒ ステンレス鋼 1箇所
 - ・必要最小厚さとなるまでの期間が5年以上の箇所 (2箇所)
炭素鋼 ⇒ ステンレス鋼 2箇所
- ② 配管の保守性*を考慮して取り替えた箇所 (170箇所)
 - 炭素鋼 ⇒ ステンレス鋼 136箇所
 - 炭素鋼 ⇒ 低合金鋼 34箇所

過去の点検で減肉が確認された部位3箇所、配管の保守性を考慮した部位170箇所、合計173箇所を耐食性に優れたステンレス鋼又は低合金鋼の配管に取り替えた。

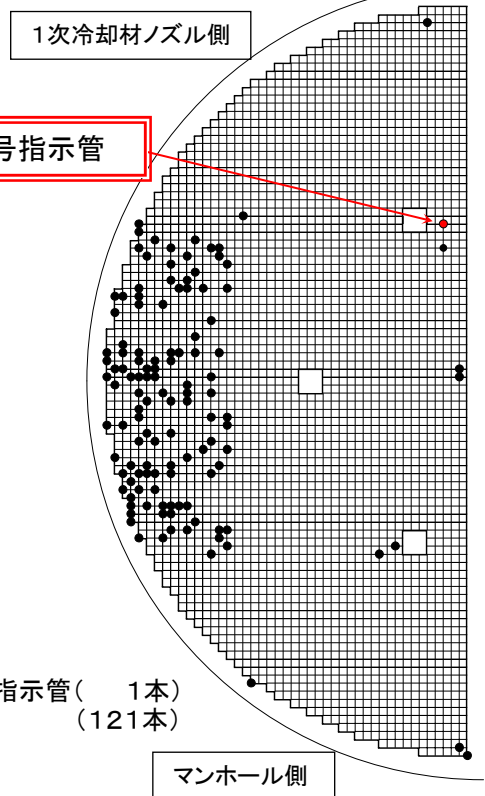
C-蒸気発生器(高温側)上部より見た伝熱管位置を示す図

蒸気発生器3台の伝熱管全数（既施栓管を除く計9,757本）について、渦流探傷検査を実施した結果、C-蒸気発生器の伝熱管1本で高温側管板拡管部に、有意な欠陥信号が認められた。

● : 有意な信号指示管 (1本)
 ● : 既施栓管 (121本)

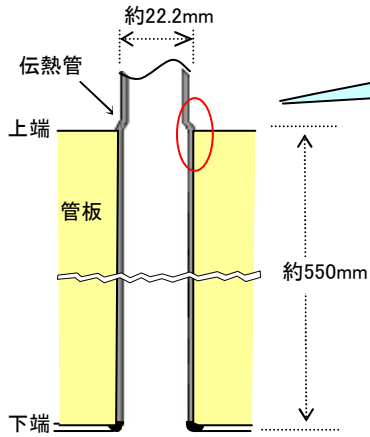
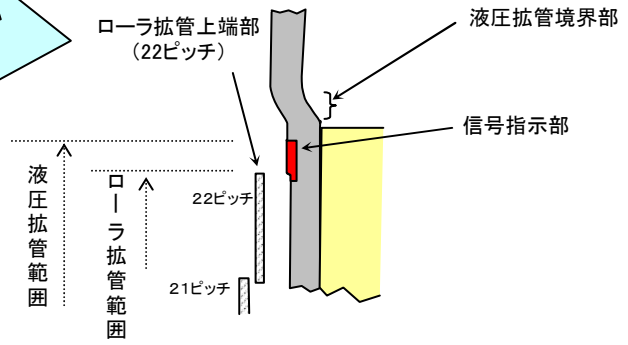
信号指示の位置

信号指示位置は22ピッチローラ拡管上部部であった

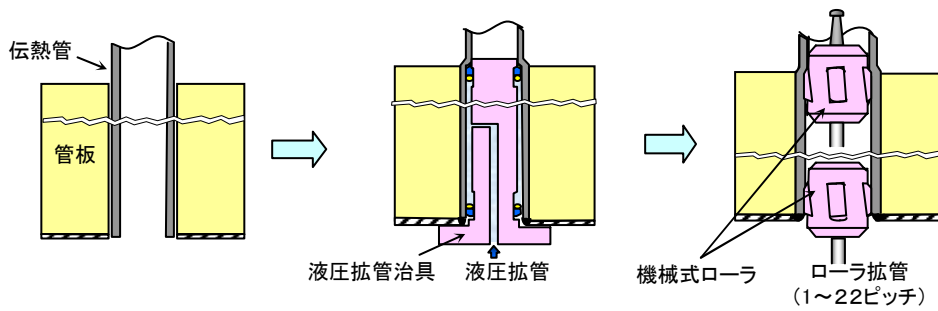
蒸気発生器製作時の管板部の伝熱管拡管方法

原因は、過去の調査結果から、蒸気発生器製作時に伝熱管を管板部で拡管する際、伝熱管内面で局所的に大きな引張り応力が残留し、これと運転時の内圧とが相まって、伝熱管内面で応力腐食割れが発生したものと推定した。

管板部でローラ拡管する際、伝熱管内面で局所的に引張残留応力が発生
