平成22年5月12日  
原子力安全対策課  
(22-21)  
<15時記者発表>

## 高浜発電所2号機 発電機水素ガス冷却器冷却水系統の ドレン配管付根からの漏れ（調査状況）

# 高浜発電所2号機 発電機水素ガス冷却器冷却水系統の ドレン配管付根からの漏れ(調査状況)

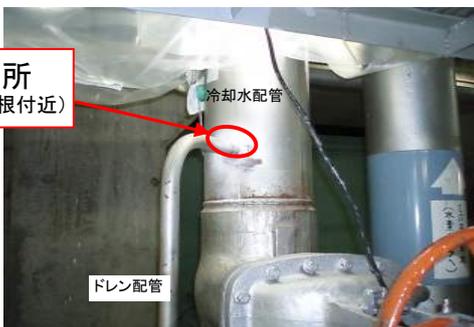
漏水箇所  
(ドレン配管付根付近)

高浜発電所2号機（加圧水型軽水炉；定格電気出力82.6万kW）は、定格熱出力一定運転中のところ、5月11日10時30分頃、巡回点検中の運転員が、タービン建屋2階にある発電機内部を冷却する水素ガスを冷やすための発電機水素ガス冷却器4台（A，B，C，D）のうち、B冷却器の冷却水入口配管のドレン配管付根付近から冷却水の漏れ（約0.8ℓ/分）を確認した。

今後、当該冷却器の冷却水系統を隔離し、漏れ箇所の点検および補修を行う。この隔離にあたっては、冷却器で冷やされた後の水素ガス温度が50℃以下になるよう管理していることから、残り3台の冷却器で、水素ガスの温度を管理値内にできるように、発電機の発熱を抑えるために発電機出力を約105%から約98%に降下させる。

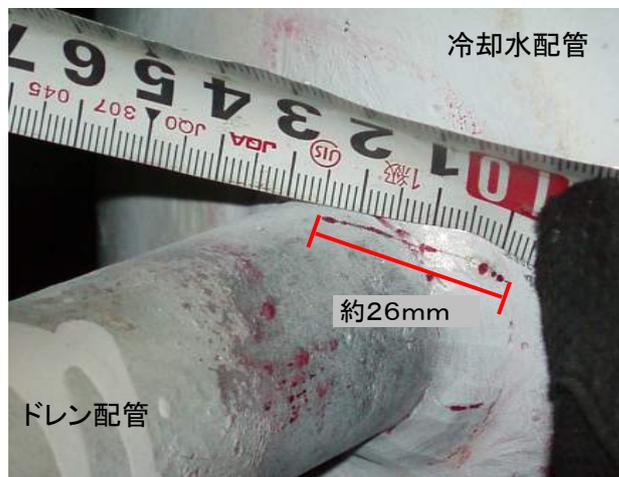
## 浸透探傷試験の結果

その後、当該ドレン配管付根付近について外観点検及び浸透探傷試験\*を行ったところ、冷却水配管とドレン配管との溶接部からドレン配管にかけて指示模様（長さ約26mm）が確認された。

今後、当該配管を切断し、破面観察等の詳細調査を実施する。
