## 高浜発電所4号機の定期検査状況について

(発電機水素ガス冷却器の冷却水入口弁フランジ部からの漏れによる発電停止の原因と対策)

# 高浜発電所4号機の発電停止について (発電機水素ガス冷却器の冷却水入口弁フランジ部からの漏れの原因と対策)

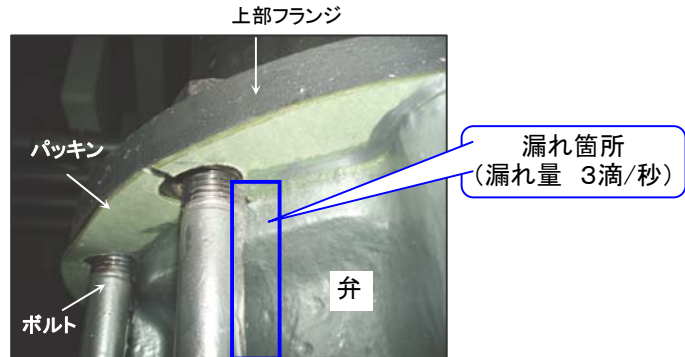
### 漏水箇所の写真 (概要図A方向矢視)

高浜発電所4号機（加圧水型軽水炉：定格電気出力87.0万kW）は、第19回定期検査の最終段階として、平成22年5月10日に発電を開始し、電気出力75%にて調整運転中の5月12日、運転員が発電機冷却用水素ガスの冷却器（全4台）の1台で、冷却水入口弁フランジ部から水漏れ（3滴/秒）を確認した。このため、当該冷却器の出入口弁を閉止し漏れは停止した。

今回漏れが認められたNo. 2冷却器の入口弁フランジ部について分解点検した結果、漏れが認められた上部フランジのボルト穴部で、パッキンのシート面を貫通する割れが確認された。

- (1) 当該フランジのパッキンを新しいものに取り替える。
- (2) 弁の取付け作業にあたっては、事前にボルト穴にガイド棒を取り付け、フランジ穴とパッキン穴に芯ずれが生じないようにする。

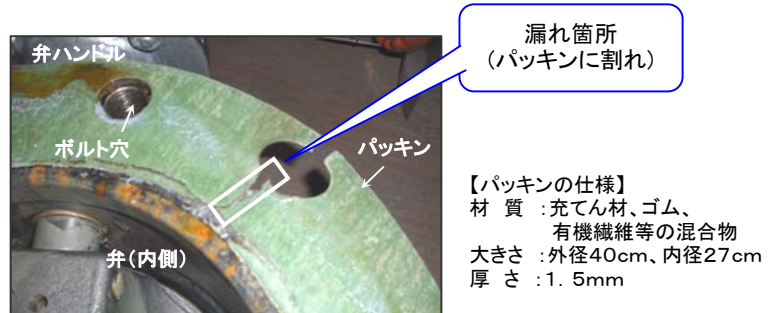
### 上部フランジ取り外し後の写真 (概要図B方向矢視)

なお、損傷したパッキンの他のボルト穴でも、工具による傷・変形が認められていた。

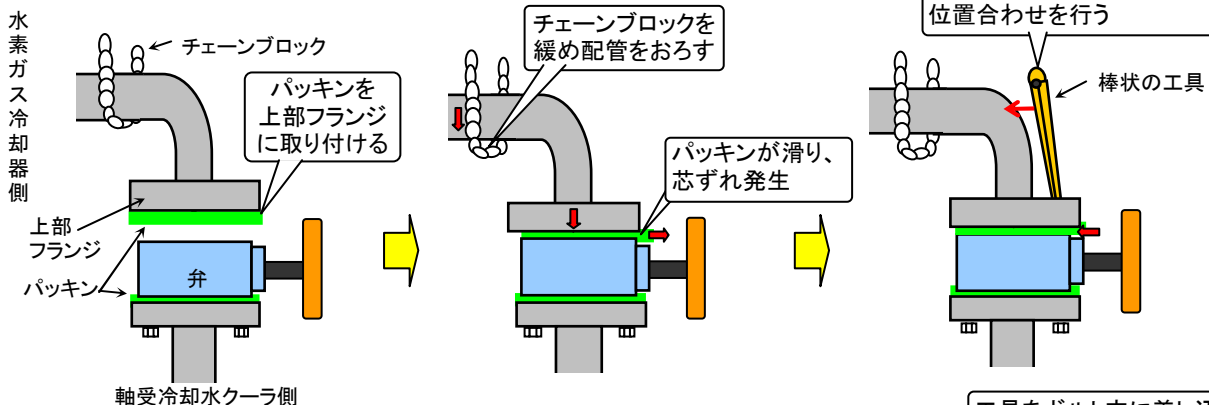
今回の作業の側面図

- ・ 上部フランジを吊り上げて弁を入れる隙間を確保する
- ・ 下部フランジ面にシール材を塗ったパッキンを取り付ける
- ・ 弁を下部フランジにのせる
- ・ パッキン（シール材塗布）を取り付けた上部フランジを吊り降ろす
- ・ その際、ボルト穴とパッキン穴との位置調整を行うため、棒状の工具をボルト穴に差し込み、パッキンを押し込む等の作業を行っていた。

現場で、これらの作業状況を再現した結果、上部フランジを吊り降ろした際に、パッキンが滑って、上部フランジのボルト穴とパッキン穴に芯ずれ（約4mm）が生じた。また、ボルト穴に工具を差し込みパッキン穴の芯ずれ位置調整を行うと、工具がパッキンに直接あたり、接触部分に長さ数mm程度の傷をつけることがわかった。

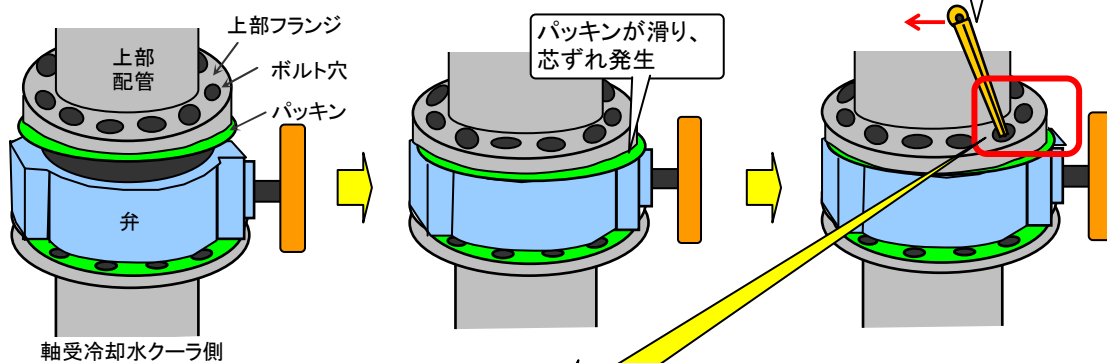
フランジ部拡大図

この状態で、配管内に実機と同じ圧力をかけると、ボルトの締め付け力が小さい箇所に傷が生じていた場合、傷が押し広げられ、配管内面から外面まで貫通することが確認された。

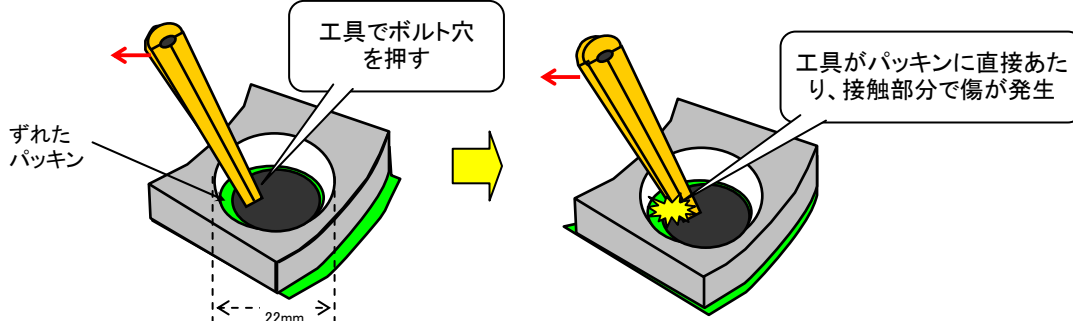
ボルト穴拡大図

今定期検査において、当該フランジ部の分解点検作業を行った際、上部フランジ穴とパッキン穴との芯ずれが生じた状態で、ボルト穴に棒状の工具を差し込み位置調整を行った。この作業でパッキンに小さな傷が生じ、当該ボルト部での締め付け力が小さかったこともあり、この傷が運転時の冷却水圧力により押し広げられ貫通し、冷却水が漏れたものと推定された。
