高浜発電所2号機 発電機水素ガス冷却器冷却水系統の ドレン配管付根からの漏れ（原因と対策）

高浜発電所2号機 発電機水素ガス冷却器冷却水系統の ドレン配管付根からの漏れについて(原因と対策)

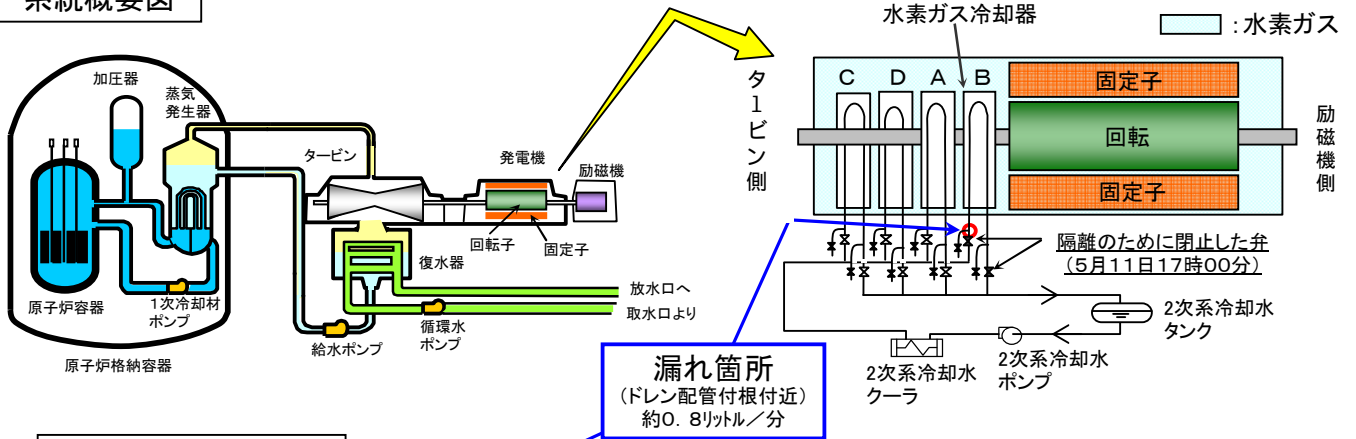
系統概要図

高浜発電所2号機（加圧水型軽水炉；定格電気出力82.6万kW）は、定格熱出力一定運転中のところ、5月11日10時30分頃、巡回点検中の運転員が、タービン建屋2階で、発電機内部を冷却している水素ガスを冷やす冷却器（4台）のB冷却器で、冷却水入口配管にあるドレン配管付根部付近から水漏れ（約0.8ℓ/分）を確認した。

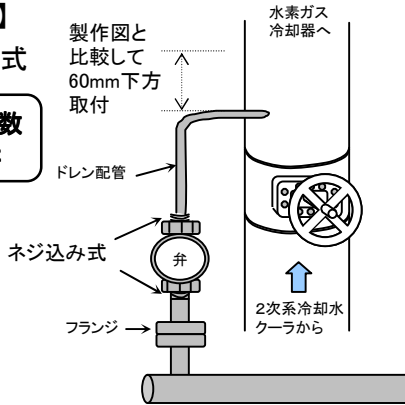
【工事前】
ねじ込み式

固有振動数
104Hz

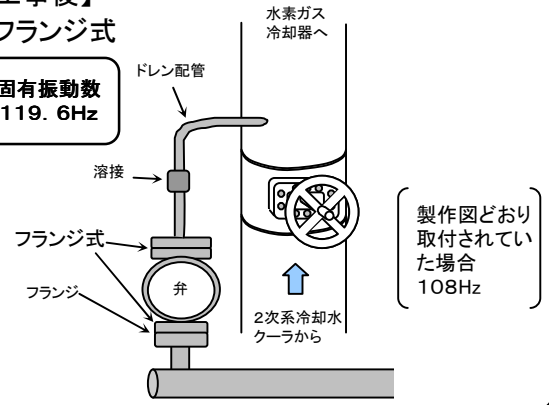
【工事後】
フランジ式

- ・当該ドレン配管について製作図と比較したところ、実機の取付け位置は、製作図より約60mm下方となっており、他のドレン管は製作図どおり取り付けられていた。
- ・当該ドレン配管の下流にあるドレン弁について、昭和58年に、ねじ込み式の取付け方法からフランジ式に変更していた。

固有振動数
119.6Hz

昭和58年
弁取付方法変更

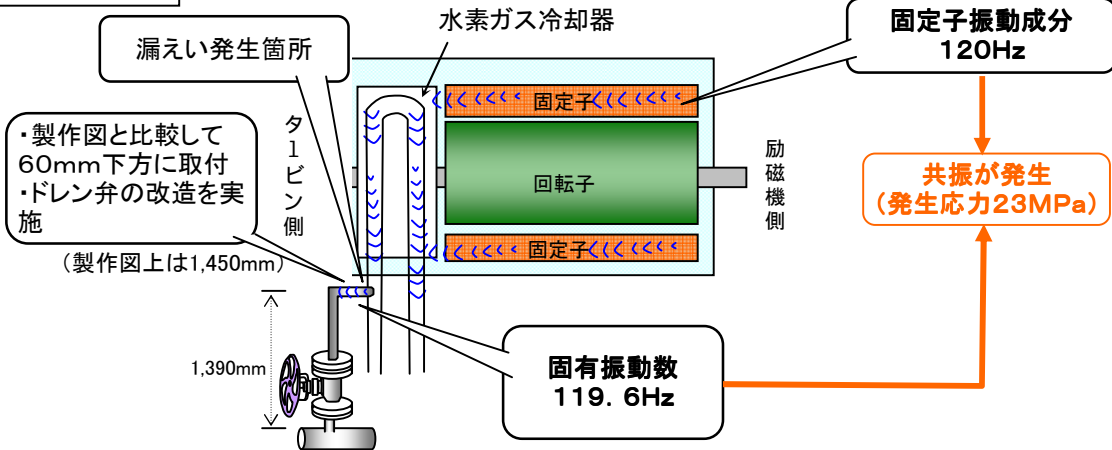
推定原因

当該ドレン配管は、建設時、製作図より約60mm下方に取り付けられ、その後、ドレン弁の改造を実施したことにより、当該部の固有振動数が発電機運転時の振動数に近くなっていた。また、ドレン配管を溶接した際に生じていた溶接欠陥(空洞)が運転に伴い腐食が進行したことで、共振による振動応力によりき裂が進展し、貫通に至ったものと推定された。

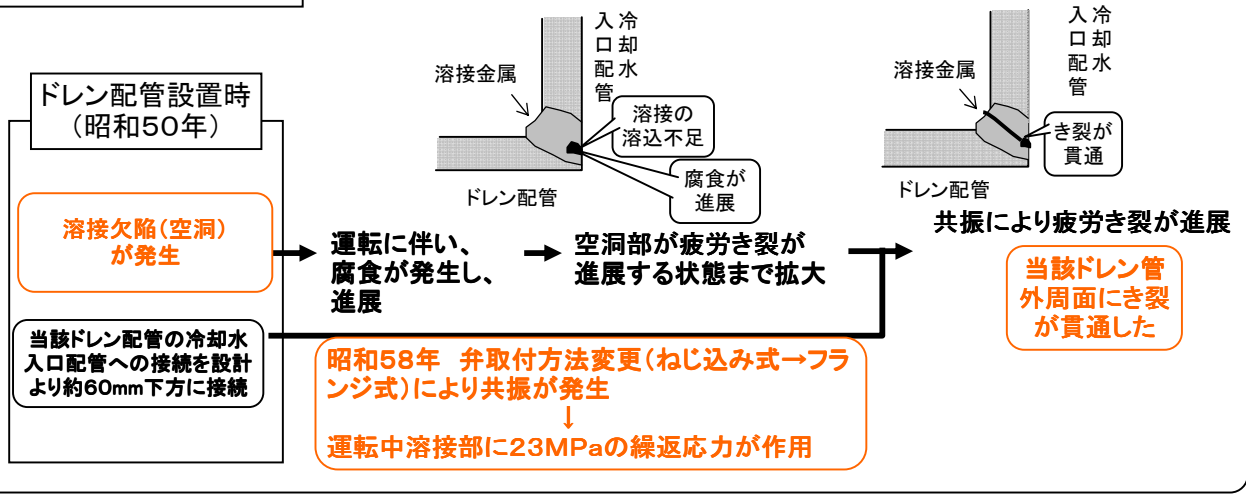
推定メカニズム

- ・冷却水配管は、発電機の運転時の振動（120Hz）を大きく受けていた。
- ・ドレン配管の固有振動数*²を調査したところ、今回漏れが発生したドレン配管は119.6Hzと発電機の振動数に近かった。なお、製作図どおり取り付けられていたドレン配管の振動数は108Hzであった。
- ・以上の結果から、発電機からの振動と当該配管が共振し、当該ドレン配管の溶接部に繰り返しの振動応力が加わっていたと推定された。
- ・溶接部の強度評価を実施した結果、溶接部に空洞等のき裂がない場合は、共振による振動応力では疲労破壊は発生しないが、き裂が2.4mm程度ある場合には疲労き裂が進展する評価結果であった。
- ・当該ドレン配管は、両端とも支持されている構造（入口配管とドレン集合管の2箇所）のため、これまで振動測定を行った実績はなかった。
