大飯発電所4号機の原子炉起動および調整運転の開始について (第13回定期検査)

大飯発電所4号機（加圧水型軽水炉；定格電気出力118万kW）は、平成22年2月7日から第13回定期検査を実施していたが、平成22年5月26日に原子炉を起動し、翌27日に臨界となる予定である。

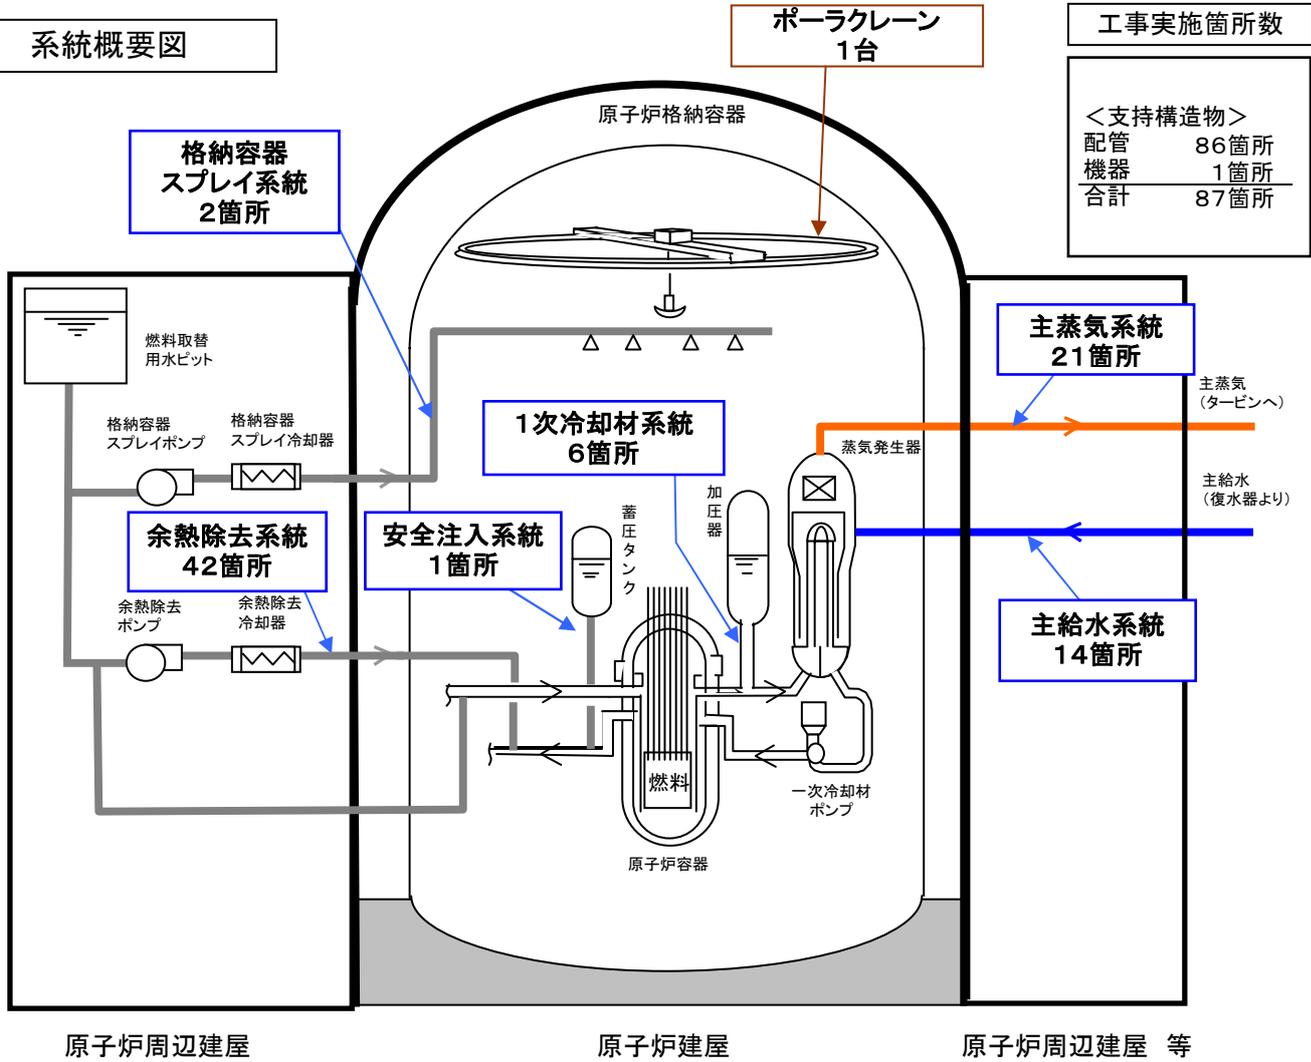
図-1 耐震裕度向上工事

既設設備の耐震性を一層向上させるため、主蒸気系統や余熱除去系統などの配管ならびに、ポーラクレーンの支持構造物を強化した。

＜支持構造物＞	
配管	86箇所
機器	1箇所
合計	87箇所

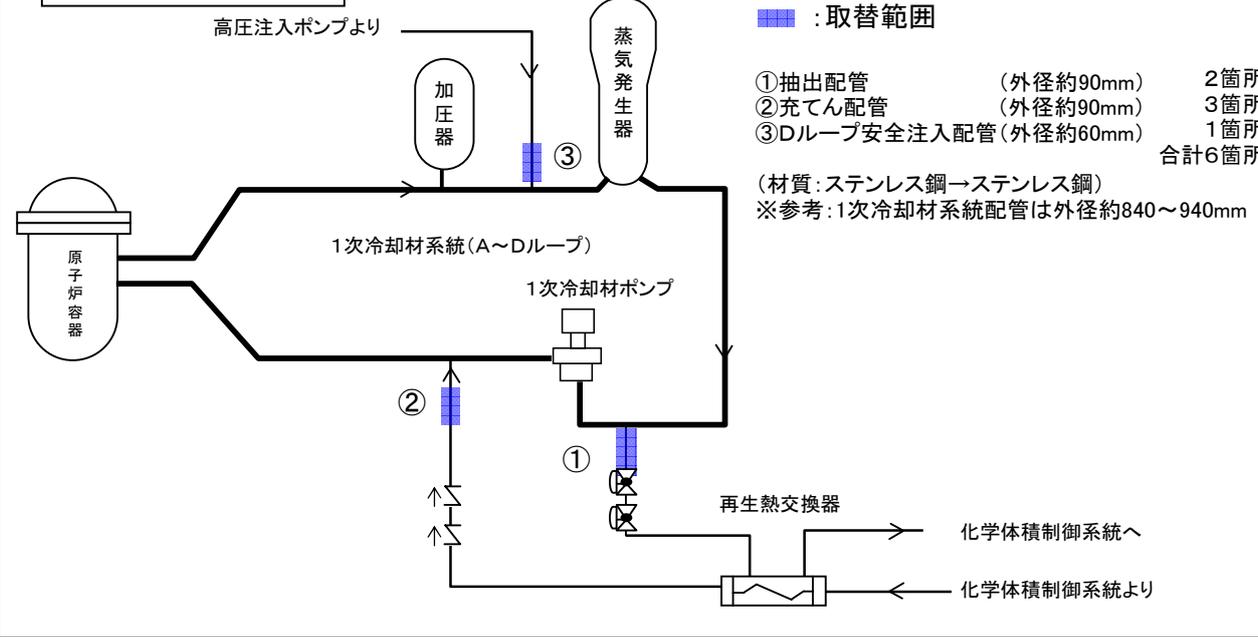
図-2 1次系小口径曲げ配管取替工事

国外BWRプラントにおいて、芯金を使用して曲げ加工した配管の内面で応力腐食割れが発生した事象を踏まえ、予防保全として、1次冷却材系統につながる曲げ配管のうち、芯金を使用して曲げ加工したものを、芯金を使用せずに曲げ加工した配管に取り替えた。

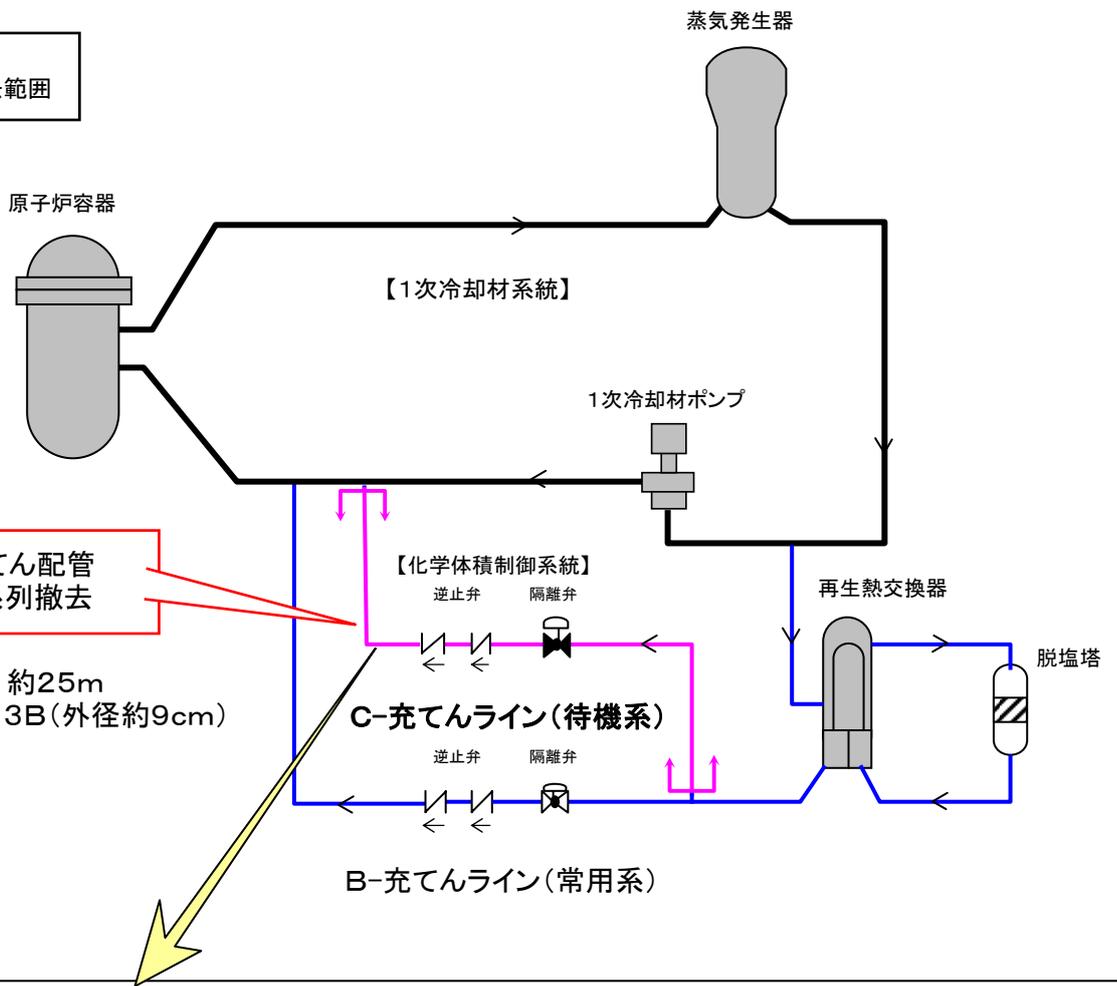
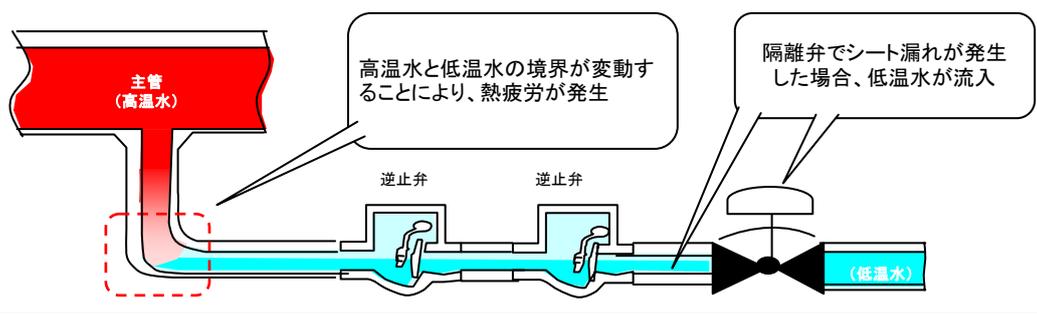
図-3 高サイクル熱疲労割れに係る対策工事

国内外PWRプラントにおける高サイクル熱疲労割れ事象(温度ゆらぎによる熱疲労)を踏まえ、2系列ある充てん配管のうち、使用していない系列の充てん配管、隔離弁などを撤去した。

* : 使用していない系列の充てん配管において、隔離弁のシートリークにより洩れ出た低温水(滞留した水)が高温水側に流入し、高温水と低温水の境界が変動することにより熱疲労が発生する可能性がある

切断範囲長さ : 約25m
 配管径 : 3B(外径約9cm)

使用していない充てん配管1系列(撤去)

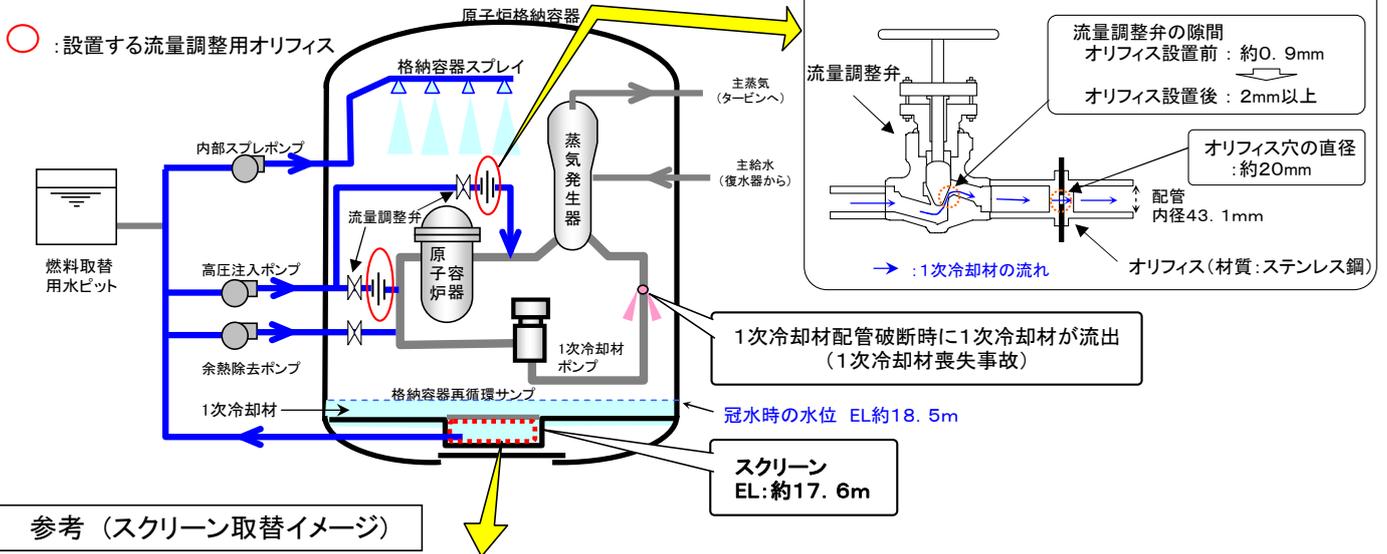
図-4 格納容器再循環サンプスクリーン取替工事

1次冷却材喪失事故時に格納容器再循環サンプスクリーンが異物混入により機能低下することを防止する観点から、スクリーンの表面積をより大きいものに取り替えた。また、同スクリーンを通過した異物が流量調整弁で閉塞しないよう開度(隙間)を大きくすることから、流量調整用オリフィスを設置した。

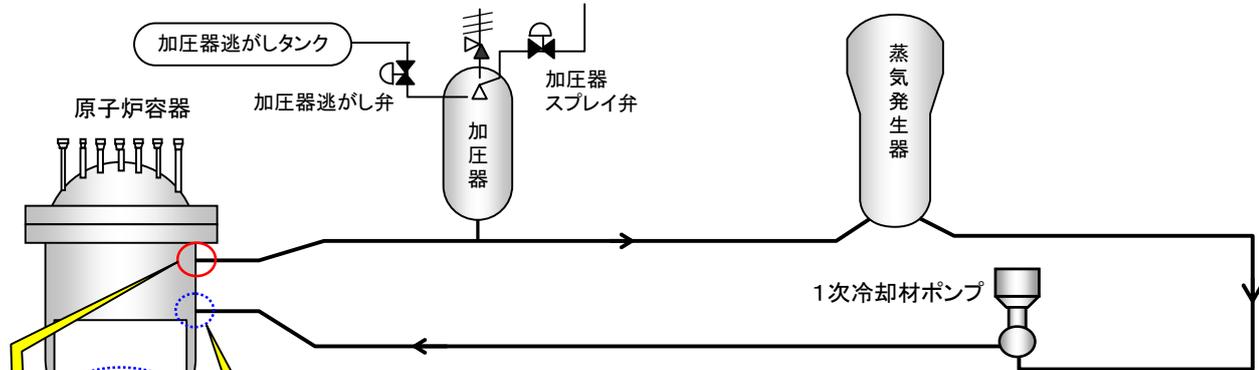
図-5 600系ニッケル基合金溶接部の応力腐食割れに係る予防保全工事(1/2)

国内外PWRプラントにおける応力腐食割れ事象を踏まえた予防保全対策として、原子炉容器出口管台溶接部について、溶接部全周を一様に研削した後、耐食性に優れた690系ニッケル基合金で溶接を実施した。また、原子炉容器入口管台溶接部、原子炉容器炉内計装筒の内面および管台溶接部について、表面の残留応力を低減させるためにウォータージェットピーニング工事を施工した。

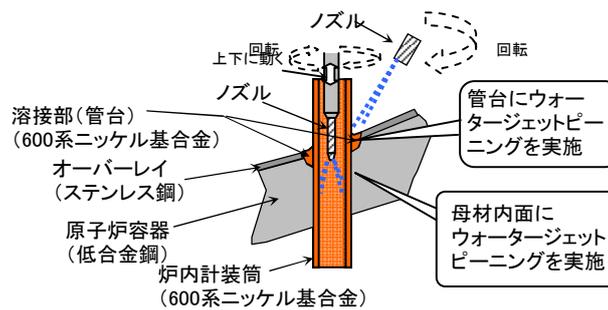
原子炉容器炉内計装筒作業イメージ図

原子炉容器入口管台、原子炉容器炉内計装筒管台及び母材内面
(原子炉容器入口管台: 4箇所、原子炉容器炉内計装筒管台及び母材内面: 58箇所)

水中で高圧ジェット水(約60MPa)をノズルから噴射すると気泡が発生する。この気泡は、高速のウォータージェット流に乗って流れ、金属表面近傍で崩壊する。その時に生じる衝撃力で金属表面をたたき(ピーニング)、金属表面近傍の引っ張り残留応力を圧縮応力に変化させる。

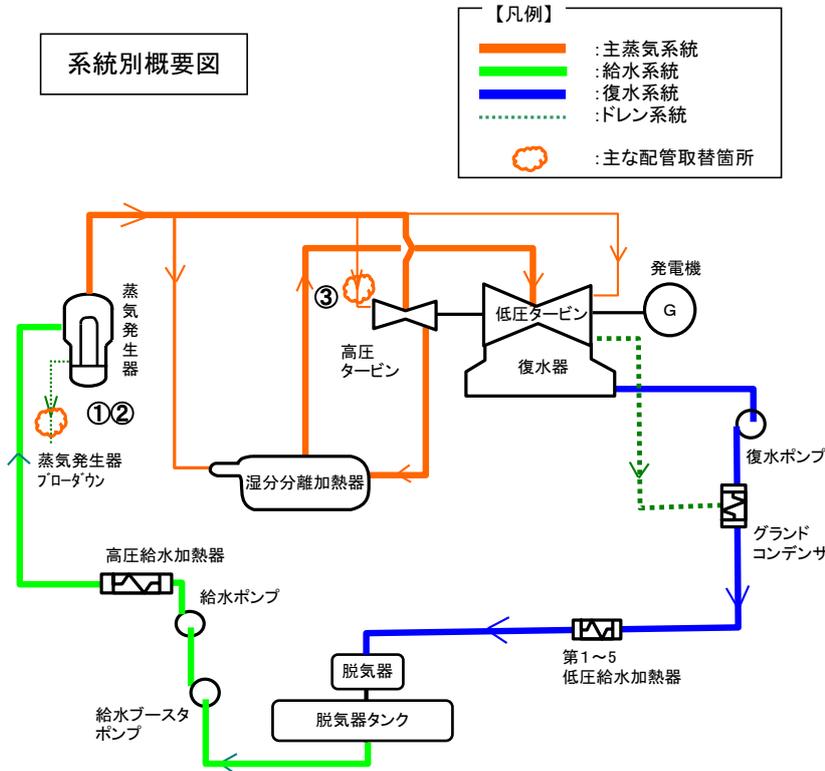
図-6 2次系配管の点検等

今定期検査において、合計735箇所について超音波検査(肉厚測定)等を実施した。
 超音波検査(肉厚測定):727箇所、内面目視検査: 8箇所

○過去の点検結果で減肉が認められているため計画的に取り替える箇所4箇所、作業性を考慮した部位12箇所および配管の保守性を考慮した部位54箇所、合計70箇所を耐食性の優れたステンレス鋼もしくは低合金鋼の配管に取り替えた。

- 過去の点検結果で減肉が認められているため計画的に取り替える箇所
 - 必要最小厚さとなるまでの期間が5年未満で減肉が確認された箇所 (4箇所)
 - 炭素鋼 ⇒ ステンレス鋼 1箇所
 - 必要最小厚さとなるまでの期間が5年以上で減肉が確認された箇所
 - 炭素鋼 ⇒ ステンレス鋼 3箇所
 - 配管取替の作業性^{*1}を考慮して取替える箇所 (12箇所)
 - 炭素鋼 ⇒ ステンレス鋼 12箇所 (2箇所追加)
 - 配管の保守性^{*2}を考慮して取り替える箇所 (54箇所)
 - 炭素鋼 ⇒ ステンレス鋼 10箇所
 - 炭素鋼 ⇒ 低合金鋼 44箇所
- 合計70箇所
