美浜発電所2号機の燃料集合体漏えいに係る調査状況について

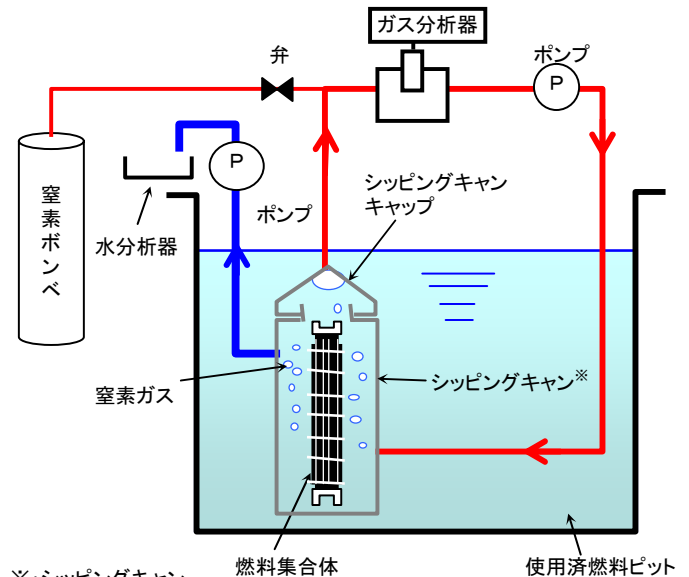
燃料集合体シッピング検査結果の概要

その結果、原子炉内で隣接して装荷されていた2体の燃料集合体（KABA10, KABC13）に漏えいが確認された。

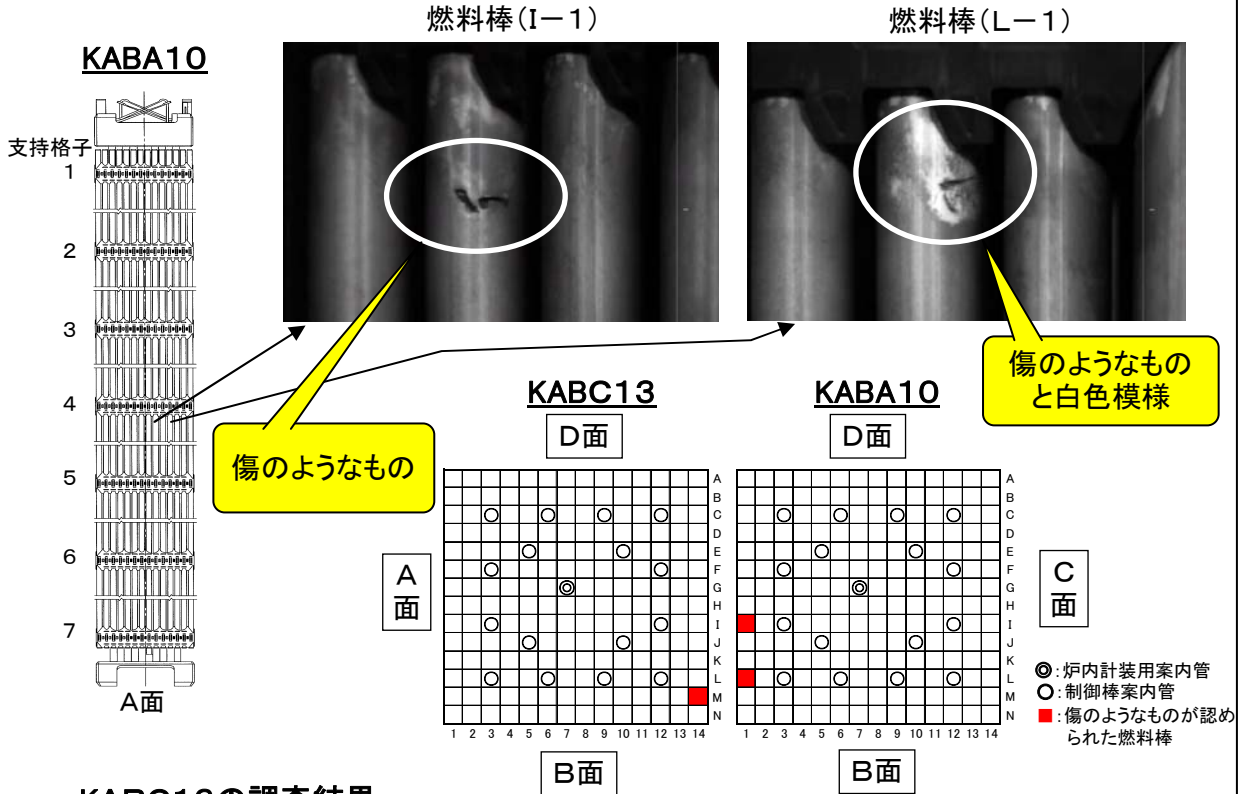
KABA10の調査結果

燃料棒2本(I-1、L-1)の表面で、第4支持格子下部に傷のようなものが認められた。
また、L-1燃料棒の表面に白色の模様が認められた。

当該燃料集合体2体については、今後、超音波*²およびファイバースコープにより漏えい燃料棒の調査を行う。

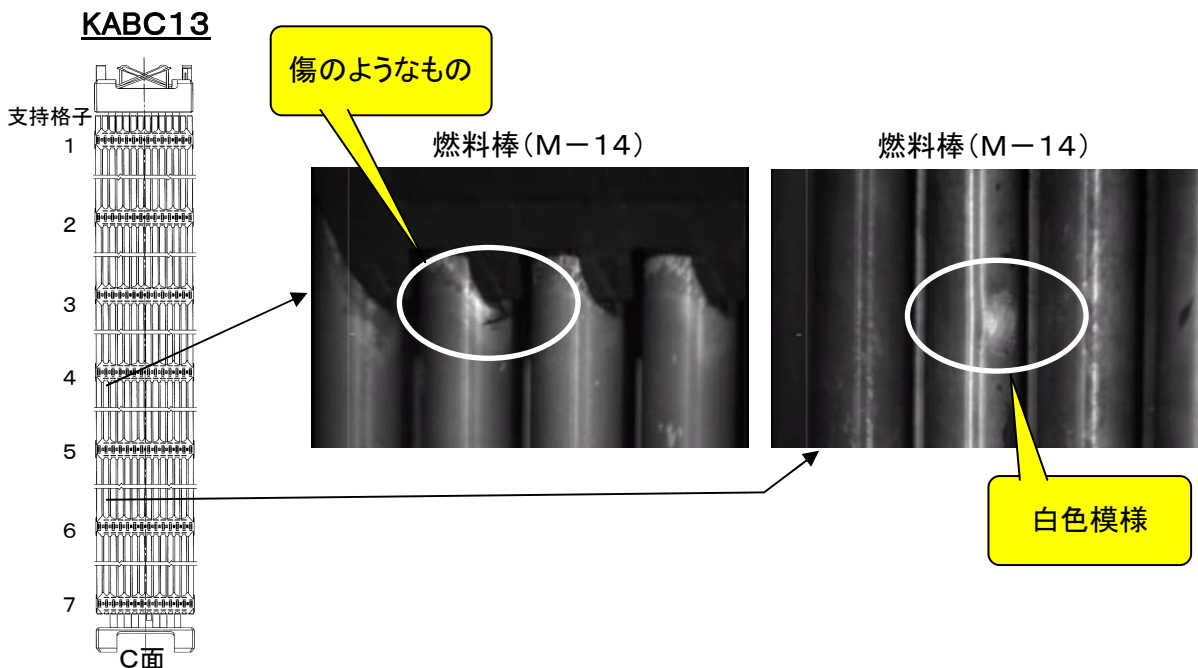
KABC13の調査結果

燃料棒(M-14)の表面で、第4支持格子下部に傷のようなものが認められた。
また、同燃料棒(M-14)の表面に、白色の模様が認められた。
