平成22年6月7日  
原子力安全対策課  
( 2 2 - 3 3 )  
<16時30分記者発表>

## 高浜発電所2号機の第26回定期検査開始について

高浜発電所2号機（加圧水型軽水炉；定格電気出力82.6万kW）は、平成22年6月9日から約5カ月の予定で第26回定期検査を実施する。定期検査を実施する主な設備は次のとおりである。

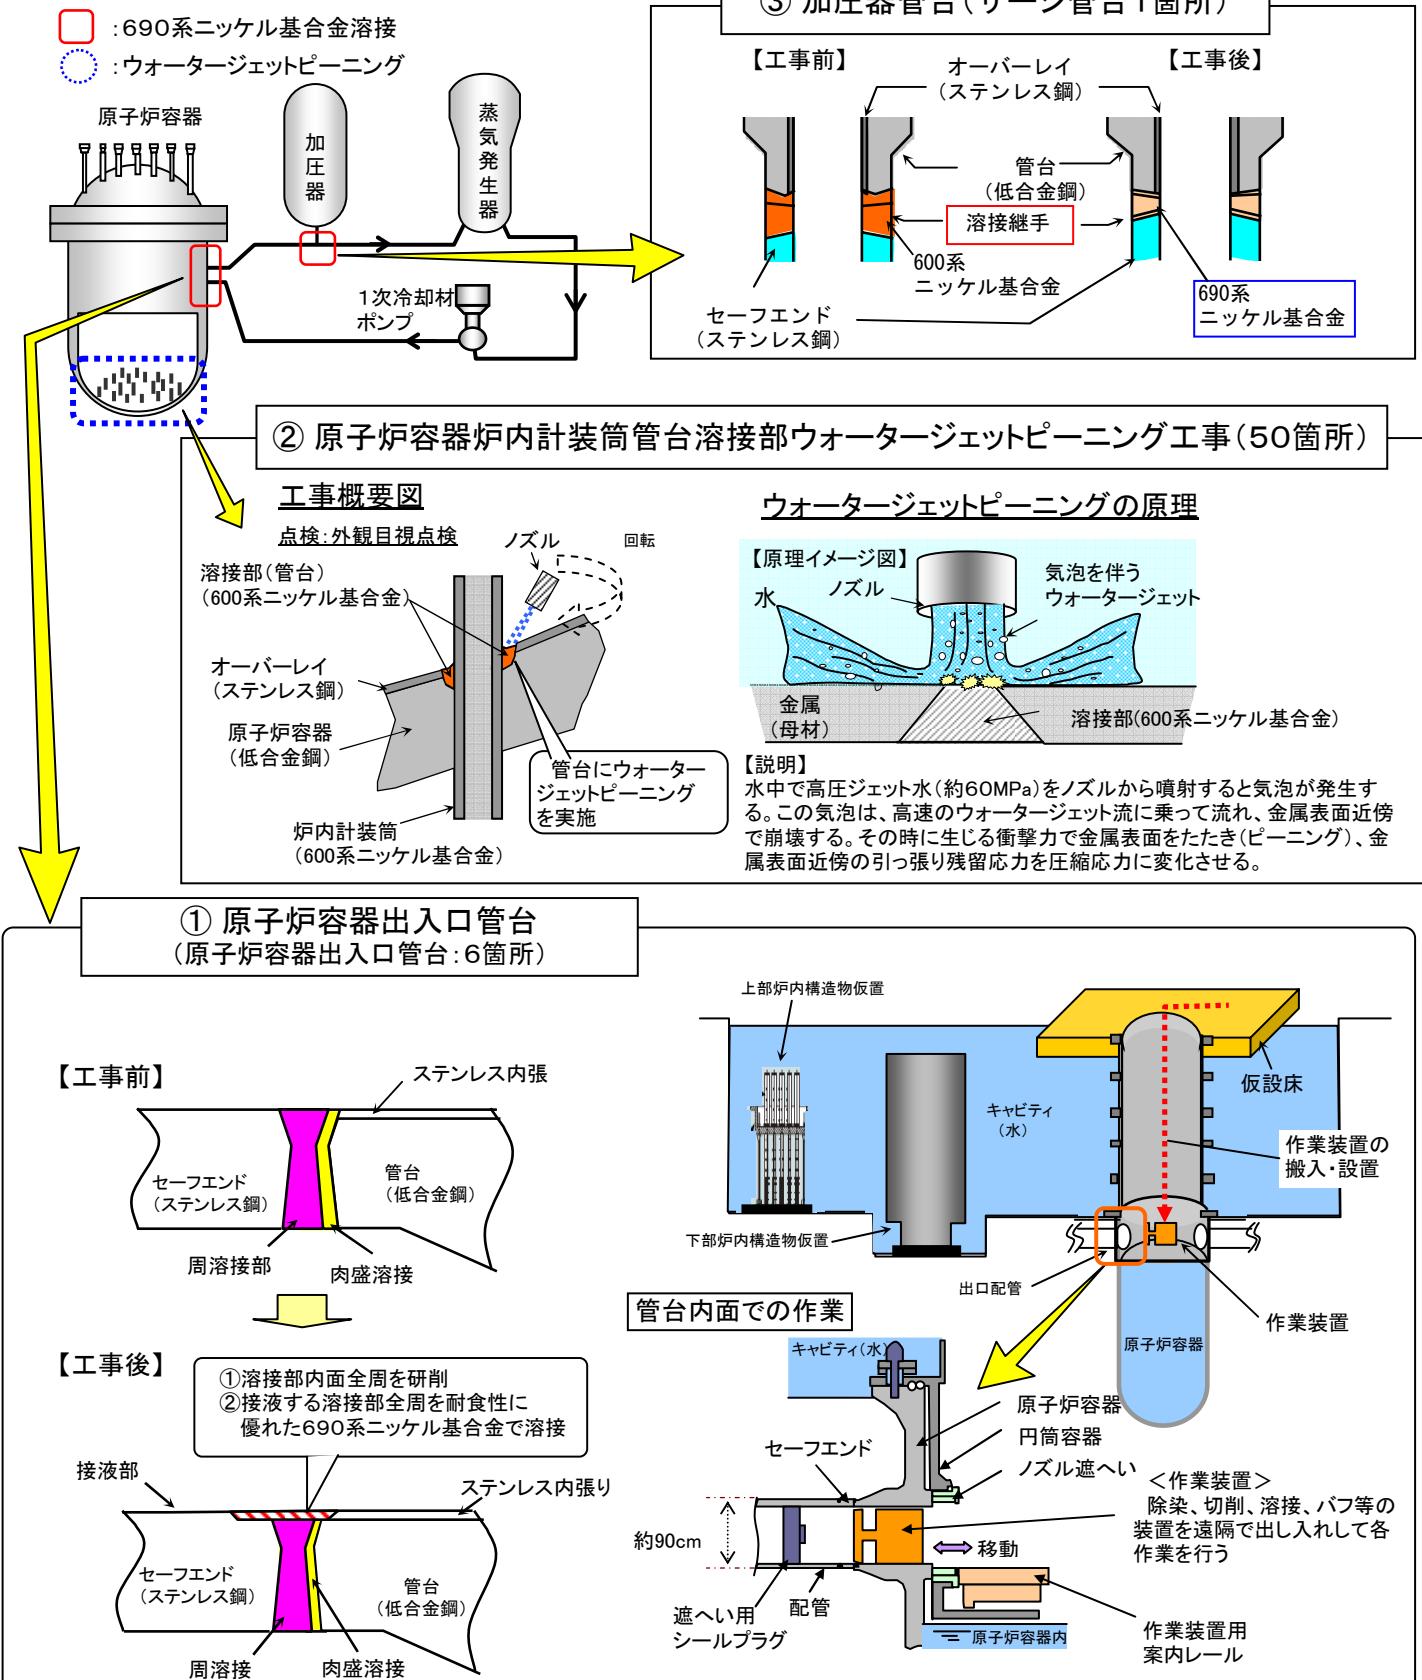
# 図-1 600系ニッケル基合金溶接部の応力腐食割れに係る予防保全工事

国内外PWRプラントにおける応力腐食割れ事象を踏まえ、600系ニッケル基合金が使用されている部位に、予防保全対策として下記の工事を行う。

- ①原子炉容器出入口管台について、溶接部内面全周を研削した後、耐食性に優れた690系ニッケル基合金で溶接を行う。
- ②原子炉容器炉内計装筒管台溶接部について、外観目視点検を行った後、ウォータージェットピーニング工事を行う。
- ③加圧器サージ管台について、耐食性に優れた690系ニッケル基合金で溶接された管台に取り替える。

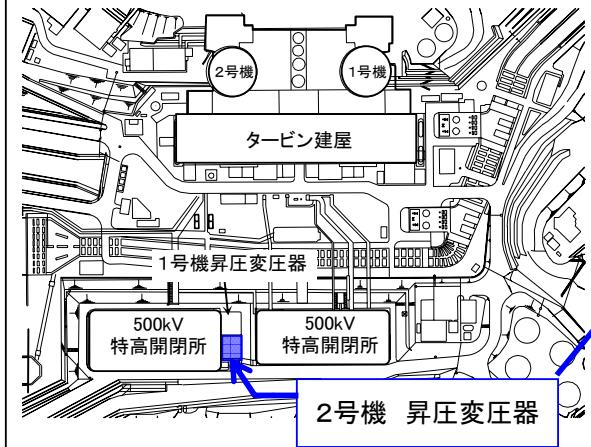
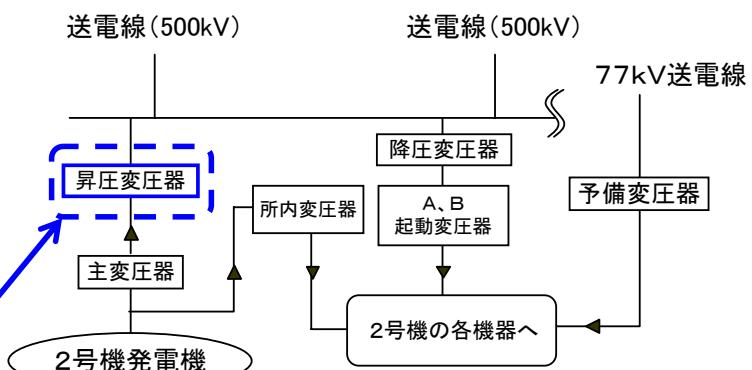
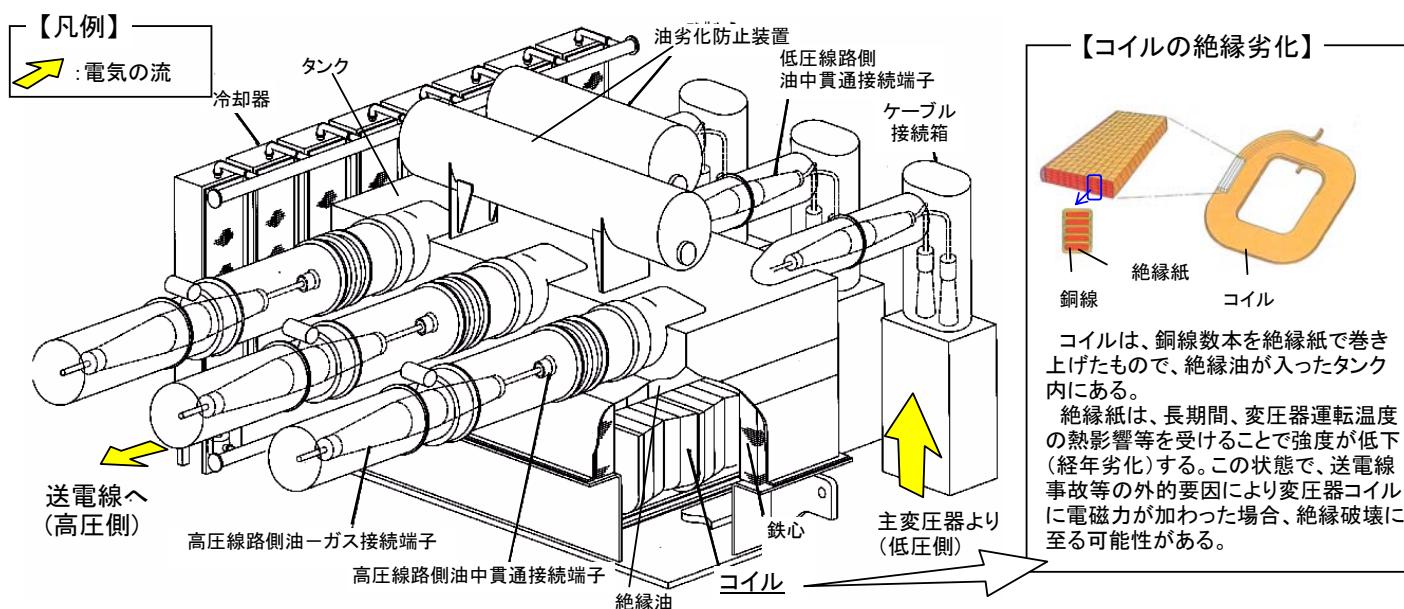
図-2 昇圧変圧器取替工事

昇圧変圧器のコイル絶縁性能が低下傾向にあることから、予防保全として昇圧変圧器一式を新品に取り替える。

昇圧変圧器のコイル絶縁性能が低下傾向にあることから、予防保全対策として昇圧変圧器一式を新品に取り替える。

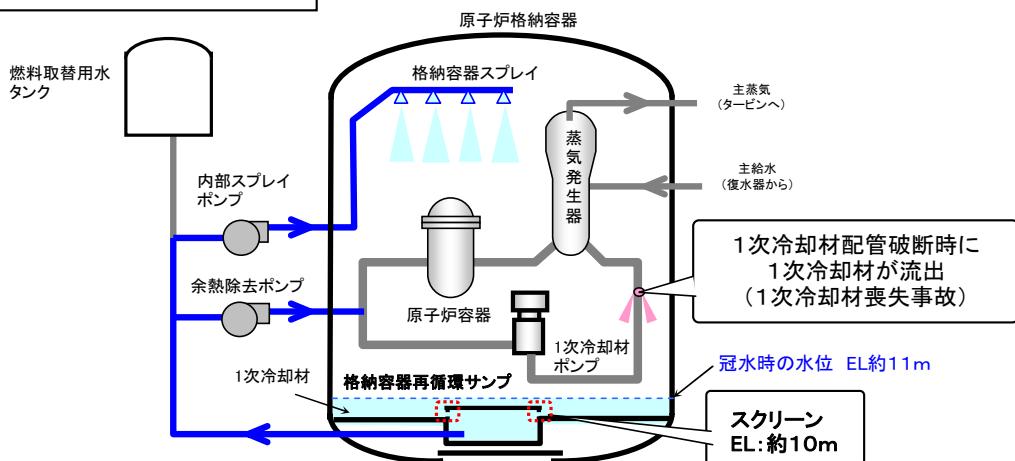
## 図-4 格納容器再循環サンプスクリーン取替工事

※ 国外BWRプラントでの非常用炉心冷却系統ストレーナの閉塞事象を踏ました原子力安全・保安院の指示を受け、格納容器再循環サンプスクリーンの有効性を評価した結果、設備上の対策が必要であると評価された。なお、設備上の対策を講じるまでは、閉塞事象発生時対応マニュアルの整備などの暫定対策を講じており、安全上の問題が生じることはない。

1次冷却材喪失事故時に格納容器再循環サンプスクリーンが異物混入により機能低下することを防止する観点から、スクリーンをより表面積が大きいものに取り替える。

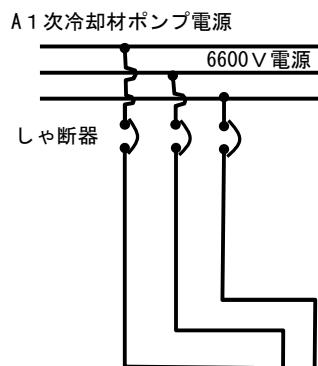
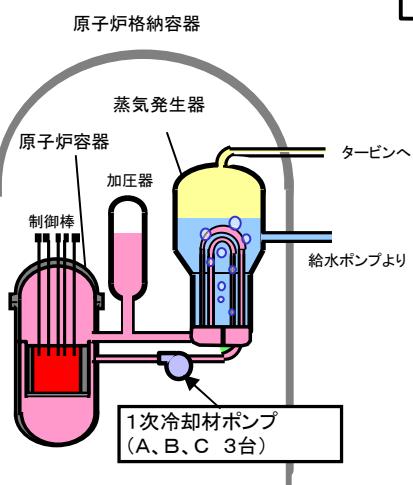
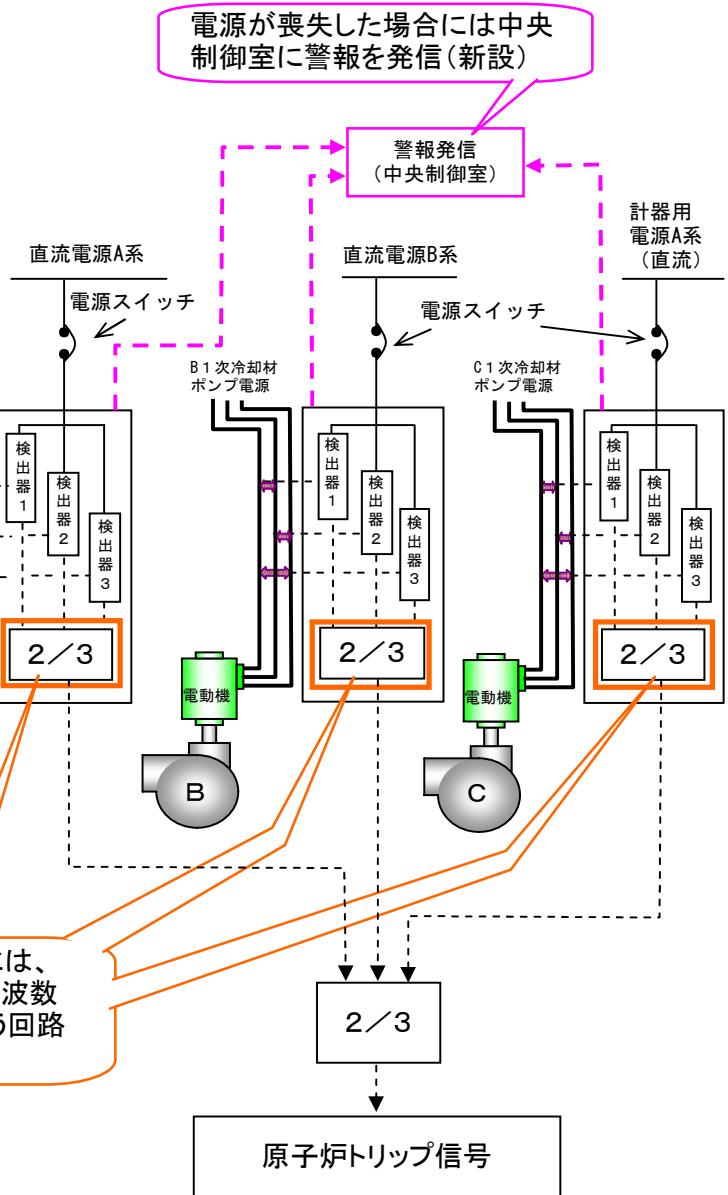
図-5 1次冷却材ポンプ電源監視回路改造工事

※ 敦賀発電所2号機で、1次冷却材ポンプ駆動用電源の監視装置の電源が喪失した状態で運転した事象を踏まえ、原子力安全・保安院は事業者に対し平成22年5月に監視装置の電源が喪失した場合に中央制御室に警報を発報する等の設備改善を行うよう指示した。

1次冷却材ポンプ駆動用電源の電圧および周波数の低下を監視する装置の電源が喪失した状態で運転することを防止するため、監視装置の電源が喪失した場合には中央制御室に警報を発報するとともに、「電源電圧低」および「電源周波数低」の信号を発信する回路構成に変更する。

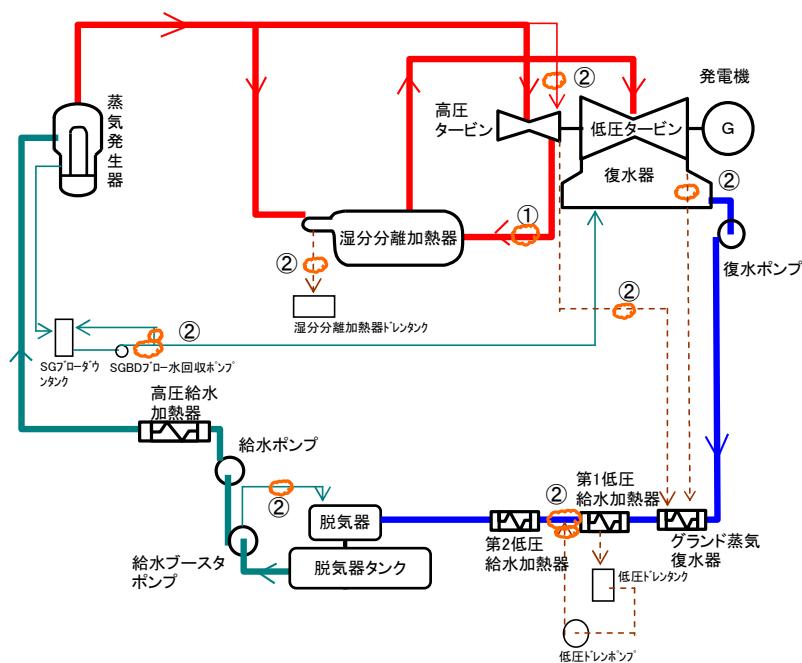
図-6 2次系配管の点検等

今定期検査において、717箇所について超音波検査(肉厚測定)等を実施する。  
 <超音波検査(肉厚測定):705箇所、内面目視点検:12箇所>

- ① 過去の点検結果で減肉が認められているため計画的に取り替える箇所  
(1箇所)
    - ・必要最小厚さとなるまでの期間が  
10年以上の箇所  
炭素鋼 ⇒ 炭素鋼1箇所
  - ② 配管の保守性<sup>\*1</sup>を考慮して取り替える箇所  
(133箇所)
    - 炭素鋼 ⇒ ステンレス鋼
    - 炭素鋼 ⇒ 低合金鋼95箇所
38箇所
- 合計 134 箇所

\* 1 狹隘部で肉厚測定がしづらい小口径配管などについて取り替える。

過去の点検において減肉が確認された部位1箇所、保守性を考慮して取り替える部位133箇所、合計134箇所を炭素鋼または耐食性に優れたステンレス鋼もしくは低合金鋼の配管に取り替える。
