美浜発電所2号機の燃料集合体漏えい（原因と対策）

美浜発電所2号機（加圧水型軽水炉；定格電気出力50万kW）は、定格熱出力一定運転中の平成22年4月19日、1次冷却材中の希ガス（Xe-133）濃度が前回の測定値を上回ることが確認されたため、燃料集合体から漏えいが発生した疑いがあると判断し、1次冷却材中の放射能濃度の測定頻度を上げて監視を強化した。

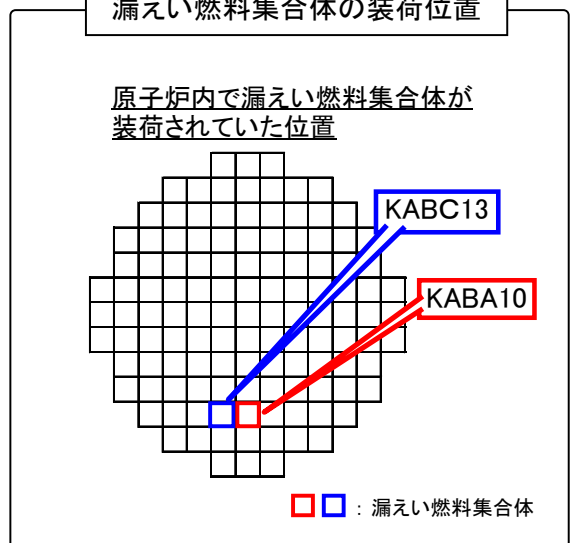
漏えい燃料集合体の装荷位置

原子炉停止後、1次冷却材中の放射能濃度を低減させた後、原子炉に装荷された燃料集合体（121体）を全て取り出し、燃料集合体全数（121体）について SHIPPING 検査*1を実施したところ、原子炉内で隣接して装荷されていた2体の燃料集合体（KABA10, KABC13）に漏えいが確認された。

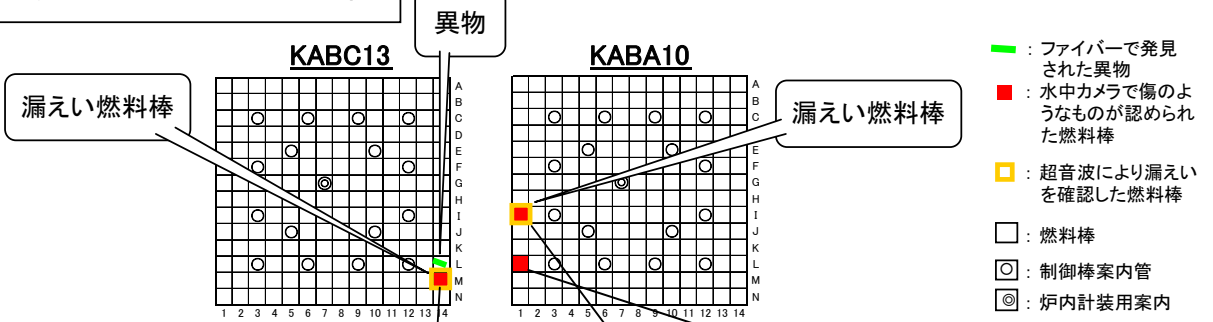
漏えい燃料集合体の調査結果

- 漏えい燃料棒を特定するため超音波による調査*2を実施した結果、燃料集合体KABA10およびKABC13で漏えい燃料棒が1本ずつ確認された。これらは、外観目視検査で傷のようなものが認められた燃料棒であった。

- ・漏えいが確認された燃料集合体2体については、再使用しない。
- ・原子炉に装荷していた他の燃料集合体(119体)について、水中カメラによる外観点検を実施し、傷や異物がないことを確認した。
- ・原子炉容器の底部および下部炉心構造物について、水中カメラによる外観点検を実施し、異物がないことを確認した。
- ・SG点検架台の清掃を実施し、異物がないことを確認した。
- ・次回定期検査において、SG点検架台下部の開口部から異物が落下しないよう、金属板で開口部を塞ぐ措置を行う。なお、今回の原子炉への燃料装荷時にはSG点検架台への人の立ち入りを禁止する。
- ・現場作業終了時に作業場所周辺も含め確実に清掃を行い、異物がないことの確認を再徹底する。さらに原子炉への燃料装荷前に、原子炉キャビティおよびその周辺について異物がないことを確認することとした。
- ・本事象を社員および協力会社に周知し、燃料集合体に対する異物管理の重要性を再認識させる。

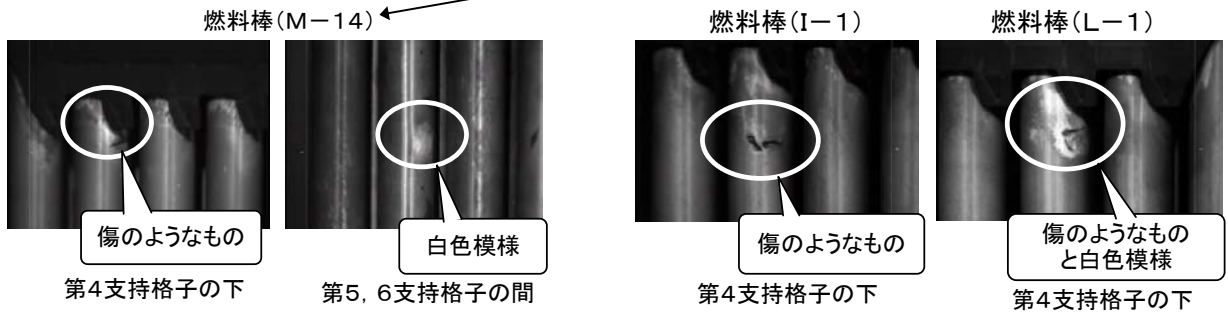
水中カメラによる外観目視検査結果

これら燃料集合体2体について、水中カメラによる外観目視検査を実施したところ、2体が隣接する面において、燃料棒3本（KABA10:2本、KABC13:1本）の第4支持格子下部で傷のようなものが確認された。また、これら3本のうち2本（KABA10:1本、KABC13:1本）の燃料棒については、白色模様も確認された。

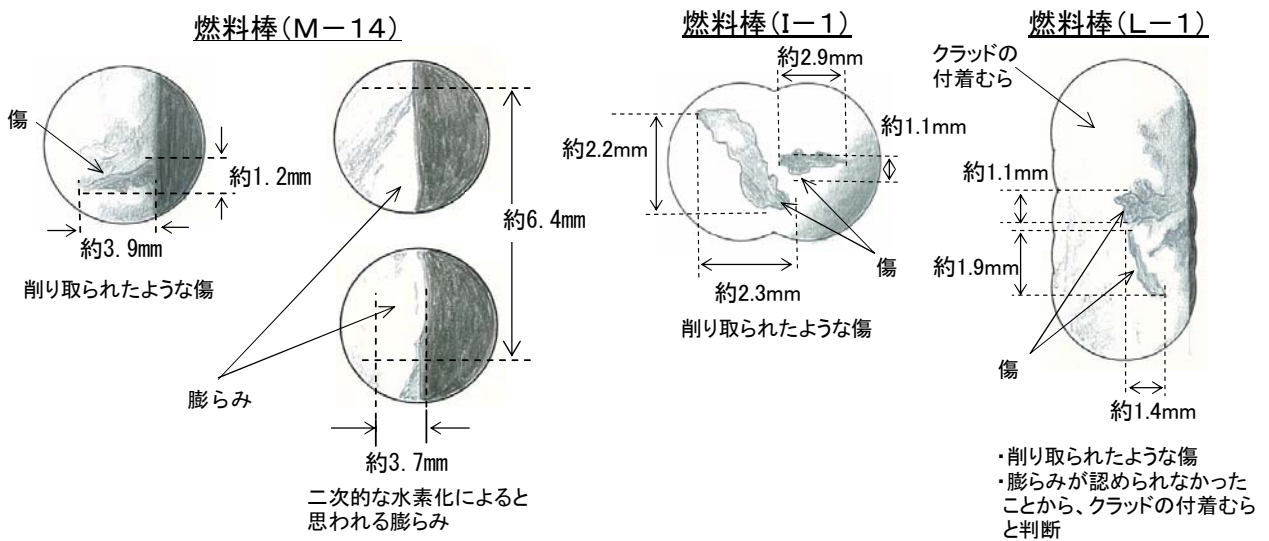
ファイバーによる調査結果

- 漏えい燃料棒2本について、ファイバースコープを用いて詳細に目視点検を実施したところ、いずれの燃料棒においても第4支持格子の下で、燃料棒表面に削り取られたような傷が認められた。また、燃料集合体KABC13の漏えい

燃料棒 1 本の第 5 支持格子と第 6 支持格子との間で、二次的な水素化^{*3}によると思われる燃料棒被覆管の膨らみが確認された。

- ・このファイバースコープの調査で、KABC13の漏えい燃料棒に隣接する燃料棒の第 5 支持格子内に異物が確認された。
- ・なお、外観検査で傷のようなものと白色模様が認められたが漏えいは確認されなかった燃料集合体KABA10の燃料棒 1 本についても、ファイバースコープで調査した結果、第 4 支持格子の下で燃料棒表面に削り取られたような傷が認められた。白色模様については、燃料棒表面に膨らみが認められなかったことから、燃料棒表面のクラッド^{*4}の付着むらと判断した。

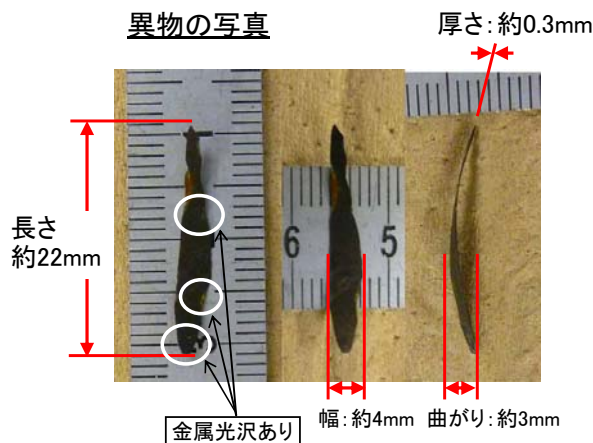
回収された異物 (KABC13 L14燃料棒の第5支持格子内)

- ・異物は、長さ約22mm、幅約4mm、厚さ約0.3mmのゆるやかに湾曲した板状であり、表面は全体的にスケールで覆われていたが、一部に金属光沢が認められた。また、成分分析の結果、材質はステンレスであることがわかった。形状と材質から、配管等の保温材の外側に巻くステンレス板（外装板という）の可能性が高いと推定した。
- ・燃料棒の傷と異物の関係を見るため、模型により異物と傷を合わせてみた結果、それらの位置がほぼ一致したことから、今回の傷は異物との接触により生じたものと推定した。

成分に鉄、クロム、ニッケルが認められたことから、ステンレスと推定

18 mSv/h

放射線量から照射期間は200~300日相当であり、前定期検査の調整運転開始 (H21.6.28) 以降の運転期間281日と整合がある

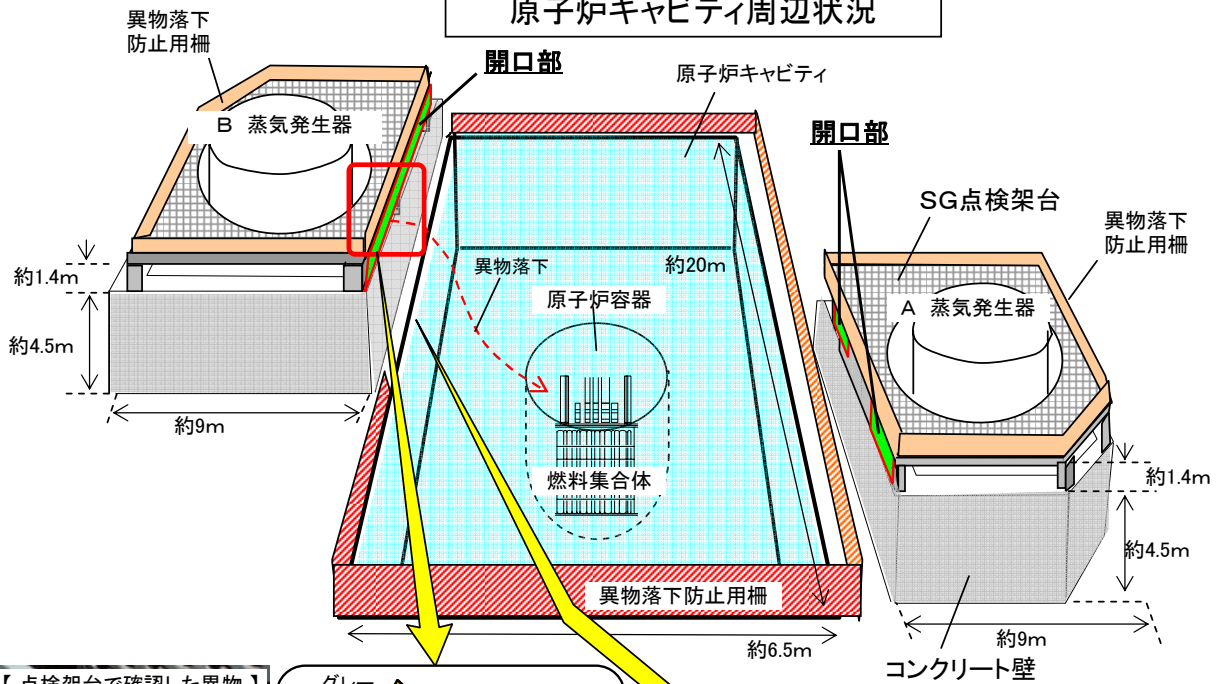
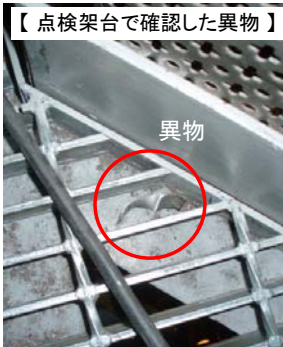
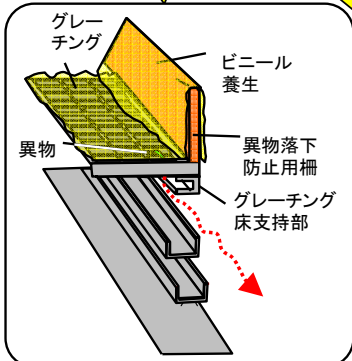
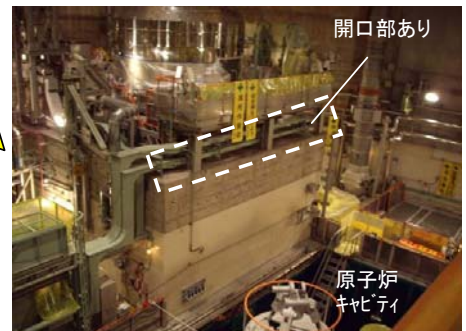
原子炉キャビティ周辺状況

- ・混入時期については、異物表面の放射線量の測定結果から、前回定期検査時（平成21年4月3日～平成21年7月23日）に混入したものと評価した。
- ・混入経路について調査した結果、異物は、燃料集合体下部ノズルの流路孔や、支持格子と燃料棒のすき間を通ることができない形状や寸法であったため、燃料下部から 1 次冷却材の流れにのって混入した可能性は低いものと判断された。
- ・このため、燃料上方の原子炉キャビティ^{*5}廻りについて調査したところ、キャビティ廻りの床面には異物落下防止用の柵が設置されていたが、キャビティ近傍の蒸気発生器に設置された点検用架台（以下「SG点検架台」という）と架台下方のコンクリート壁との間に、異物落下防止措置がなされていない開口部が認められた。
- ・SG点検架台を点検したところ、グレーチング床の支持部に、保温材の修繕工事に伴い発生したと思われる外装板の切れ端等があることが確認された。
- ・また、前回定期検査の原子炉への燃料装荷中に、原子炉格納容器内の点検のため、当該架台を人が通行した実績があることを確認した。

前回定期検査の原子炉への燃料装荷中に、SG点検架台のグレーチング床の支持部にあった異物が、点検架台を通行する人の振動等により、SG点検架台とコンクリート壁との開口部から、原子炉キャビティへ落下し、原子炉内に装荷されていた燃料集合体KABA10の第5支持格子に引っかかった。

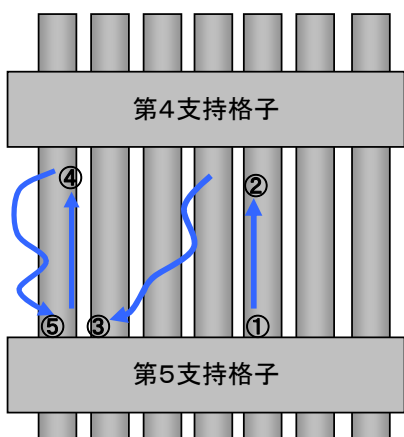
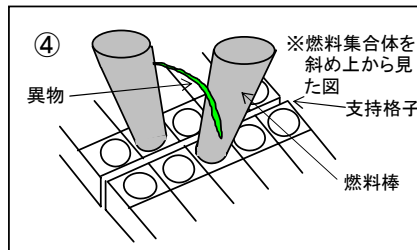
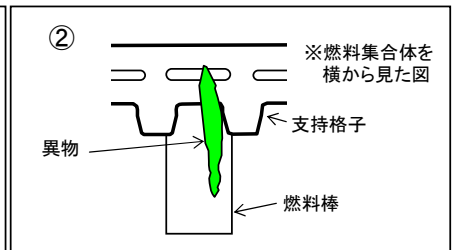
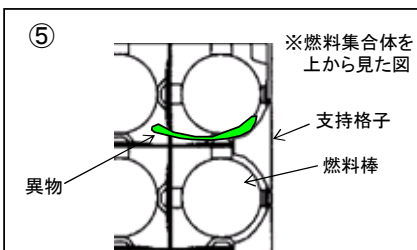
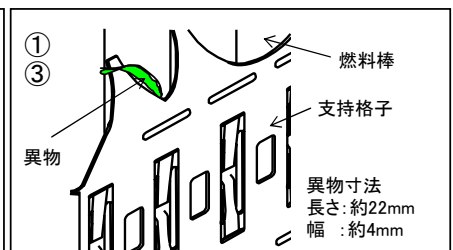
混入した異物による漏えい推定メカニズム

その状態で隣接位置にKABC13を装荷した後、原子炉起動のために1次冷却材ポンプを起動したことにより、1次冷却材の流れにのって異物が第4支持格子の下に移動し、運転中に燃料棒とこすれて傷を発生・進展させた。

その後、化学体積制御系の空気抜き配管からの漏えいにより3月19日に原子炉を停止し、4月6日に再起動したが、この際の1次冷却材圧力の変動により、摩耗傷が進展していた燃料棒に漏えいが発生したものと推定された。

また、原子炉の再起動により、異物が第4支持格子下部の別の位置に移動したことで、新たな燃料棒とこすれて傷を発生・進展させ、2本目の燃料棒の漏えいとなったものと推定された。

- ①第25回定検時(H21年4月～H21年7月。調整運転期間を含む)に異物が混入。第5支持格子下に落下
- ②運転中(H21年6月～H22年3月)に第4支持格子下へ移動し燃料棒と接触
- ③中間停止(H22年3月～H22年4月)に伴い、第5支持格子上へ移動
- ④再起動(H22年4月)に伴い、②と別の場所で燃料棒と接触
- ⑤停止に伴い、第5支持格子上へ移動
