敦賀発電所1号機の原子炉手動停止について (湿水分離器ドレンタンクからの蒸気漏れの原因と対策)

湿分離器ドレンタンク (A) からの漏えいの調査状況

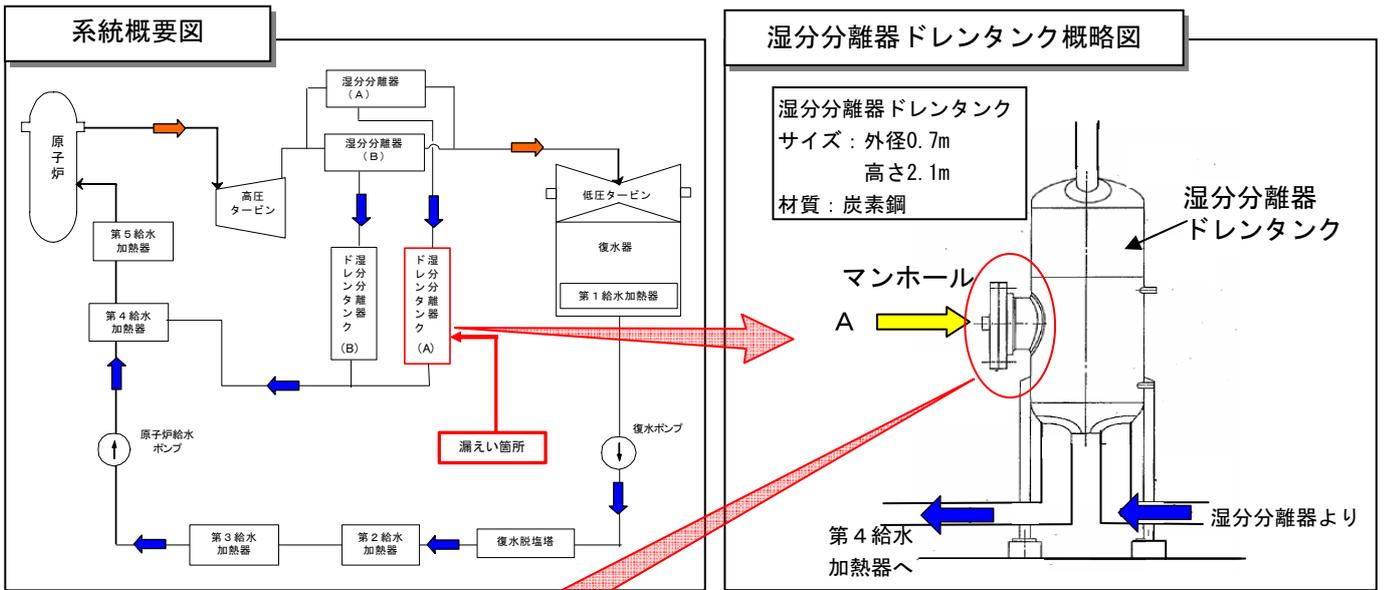
敦賀発電所1号機（沸騰水型軽水炉；定格電気出力35.7万kW）は、定格熱出力一定運転中の6月10日15時05分頃、特別区域*¹巡視点検中の運転員が、タービン建屋1階の湿水分離器ドレンタンク*²1台の保温材からの水の滴下を確認した。保温材を取り外して確認したところ、当該タンクの胴部にあるマンホールのフランジ合わせ面付近からのわずかな蒸気漏れが確認された。

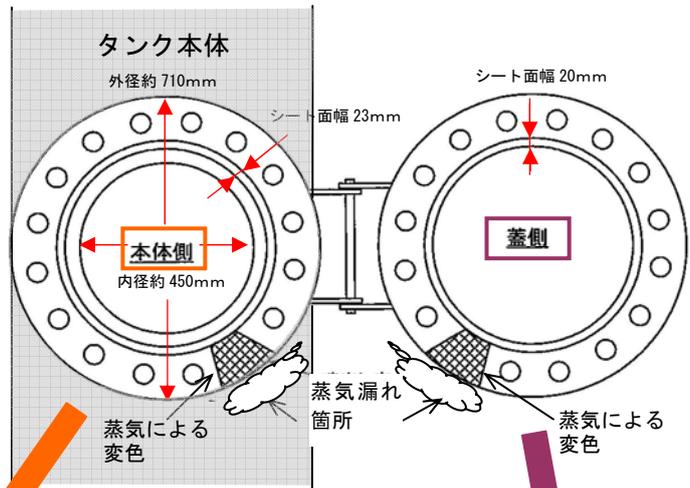
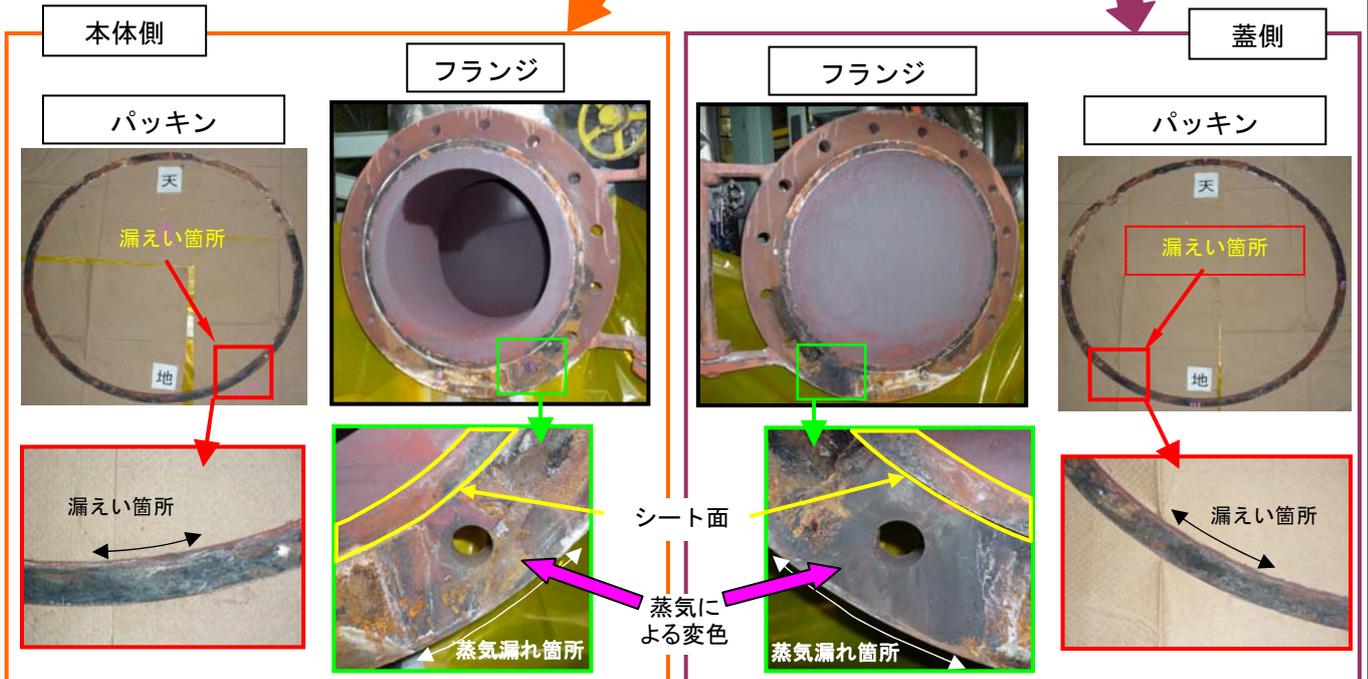
マンホールの構造図

- ・当該部は、タンク本体側フランジとマンホール蓋側フランジの合わせ面に、パッキンを挟み込み、ボルトで締め付けて漏れを止めている。
- ・当該部を分解しパッキンおよびフランジ面を観察した結果、フランジ面の下方に蒸気漏れによる変色が認められたが、パッキンやフランジのシート面（パッキンと接触する部分）に漏れにつながるような傷や面あれはなく、異物の混入は認められなかった。また、パッキンの寸法や材料は仕様通りであった。
- ・各フランジ面の寸法等を測定した結果、本体側フランジに溶接に伴うわずかなたわみ（フランジの左右方向の端部で最大約0.4mm下がった状態）が認められたが、分解前に実施した締め付け隙間の測定結果では、隙間は円周上でほぼ等しく、片締めはなかった。また、現場での再現試験の結果、ボルトを締めることにより、本体側フランジに沿って、蓋側フランジがたわむことにより、パッキンはほぼ均一に締め付けられることが確認された。

フランジ面やパッキンに漏れにつながるような異常は認められなかった
本体側フランジにわずかなたわみ(最大約0.4mm)が認められた

- ・当該タンクのマンホールフランジについて、パッキンの圧縮量を基準とした締付け規定値を工事要領書に記載し、締付け管理を行う。
- ・当該フランジ部の復旧にあたっては、フランジを研磨したわみを取り除いた後、新品のパッキンに取り替えるとともに、見直した管理方法に従い、パッキンの締付けを行う。
- ・運転に支障を及ぼす可能性のあるマンホールフランジについて、工事要領書や工事記録を確認するとともに、現場で締付け確認を行う。
- ・過去に実施した調査のうち、設備の分解作業等を伴うものについては、工事記録等により、適切に作業が行われていたか確認する。

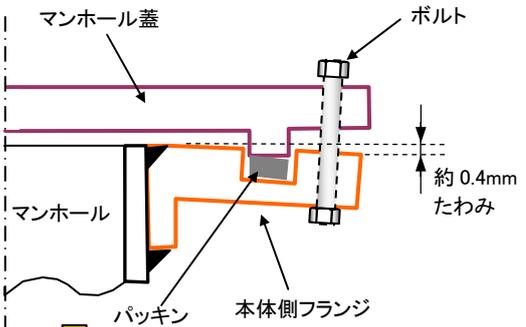
【締め付け前】

ボルトを締めることにより、本体フランジに沿ってマンホール蓋がたわむ。これにより、パッキンはほぼ均一に締め付けられることが確認された。

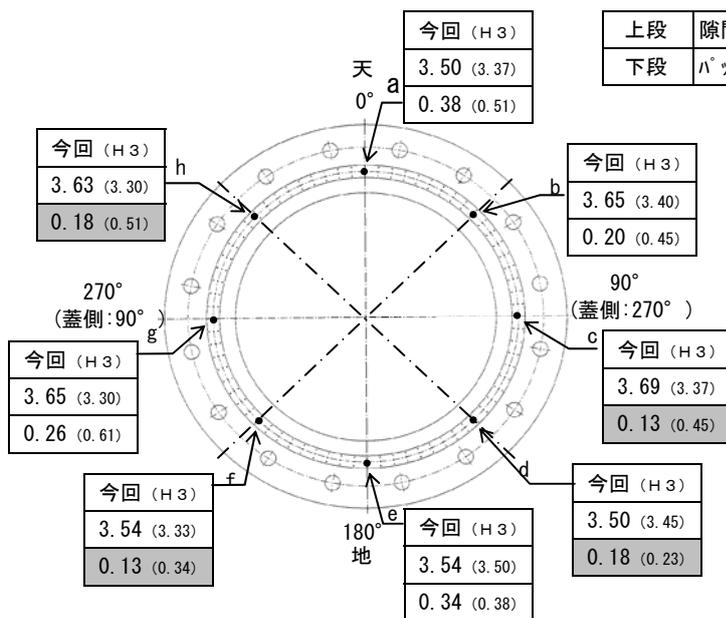
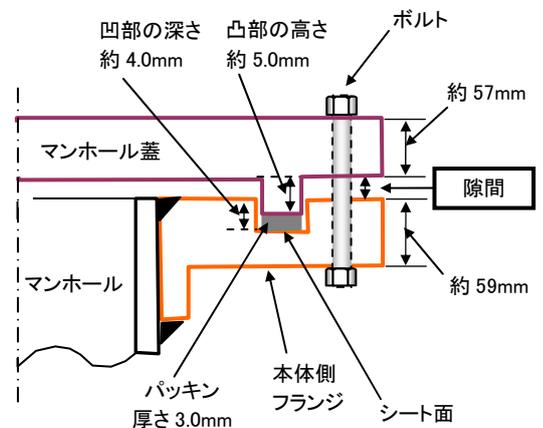
隙間の測定結果

- ・今回測定した隙間量から算出したパッキンの締付け量（パッキン圧縮量）は、円周上の大半で、漏れ止めに必要な量（0.2mm）を下回っていたことから、当初のパッキンの締付けが十分でなかったものと推定された。

上段	隙間(mm)実測値、()はH3年記録
下段	パッキン圧縮量(mm)算出値、()はH3年記録

漏れ止めに必要な圧縮量: 0.20mm
