平成22年8月18日
原子力安全対策課
(22-50)
<11時記者発表>

美浜発電所2号機の第26回定期検査開始について

美浜発電所2号機（加圧水型軽水炉；定格電気出力50.0万kW）は、平成22年8月20日から約3カ月の予定で第26回定期検査を実施する。検査を実施する主な設備は次のとおりである。

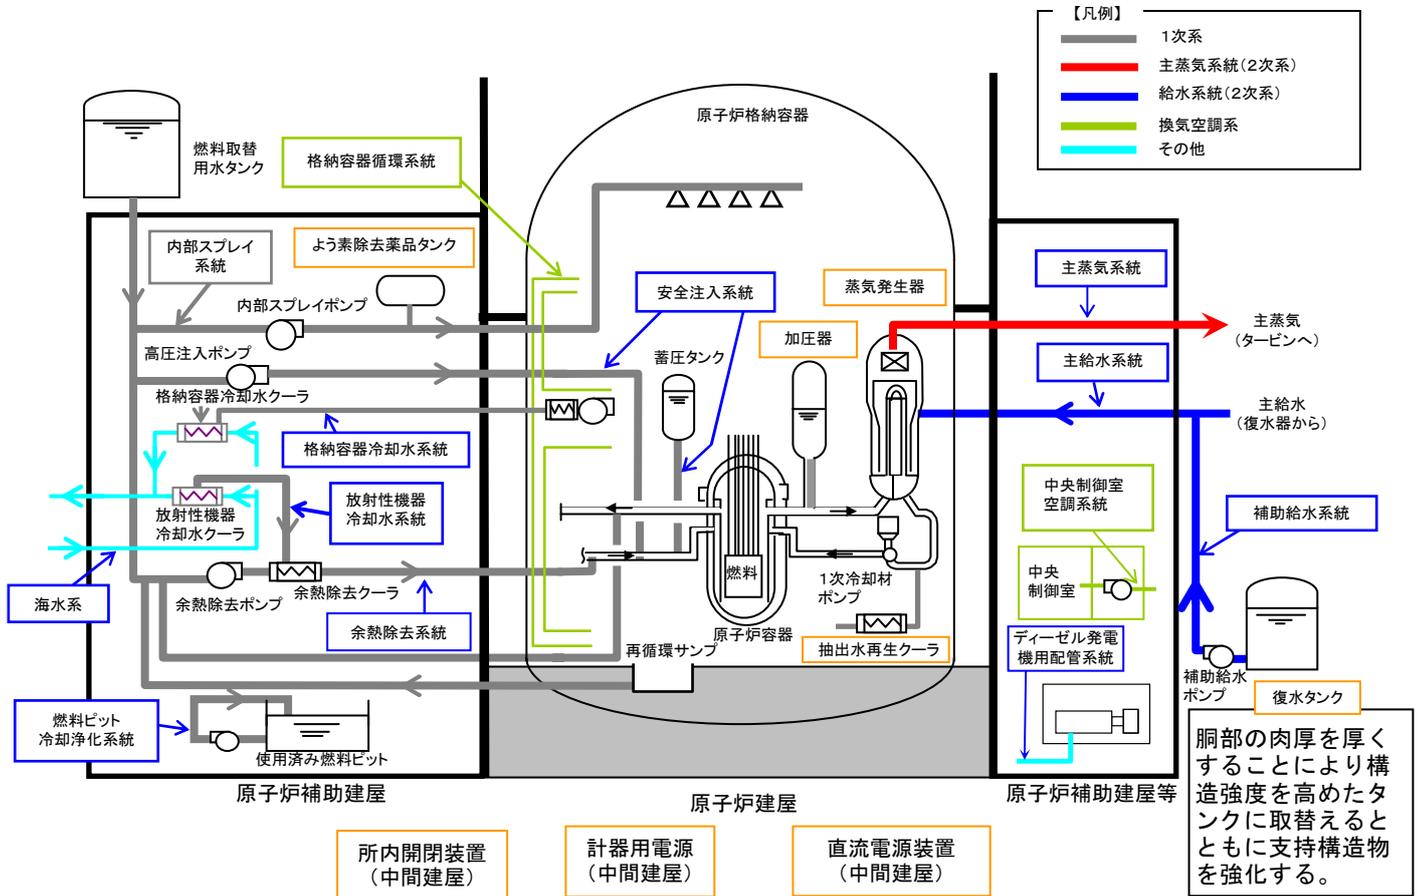
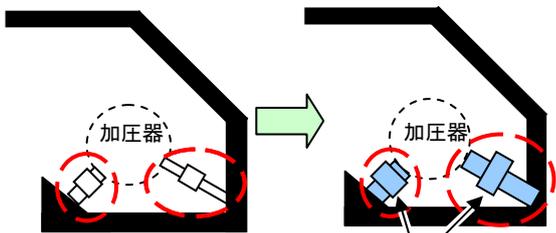
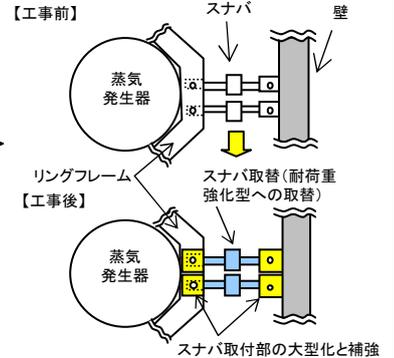
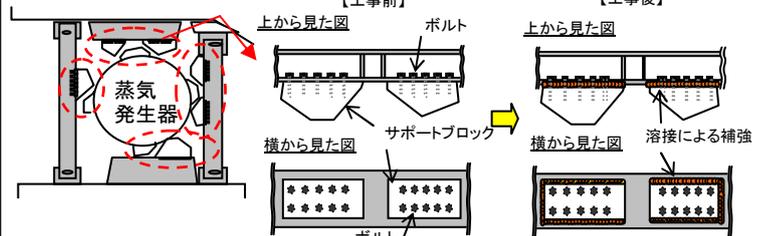
図-1 耐震裕度向上工事

既設設備の耐震性を一層向上させるため、安全注入系統や余熱除去系統などの配管、中央制御室空調系統や格納容器循環系統のダクト、蒸気発生器や加圧器などの機器の支持構造物の強化等を行う。

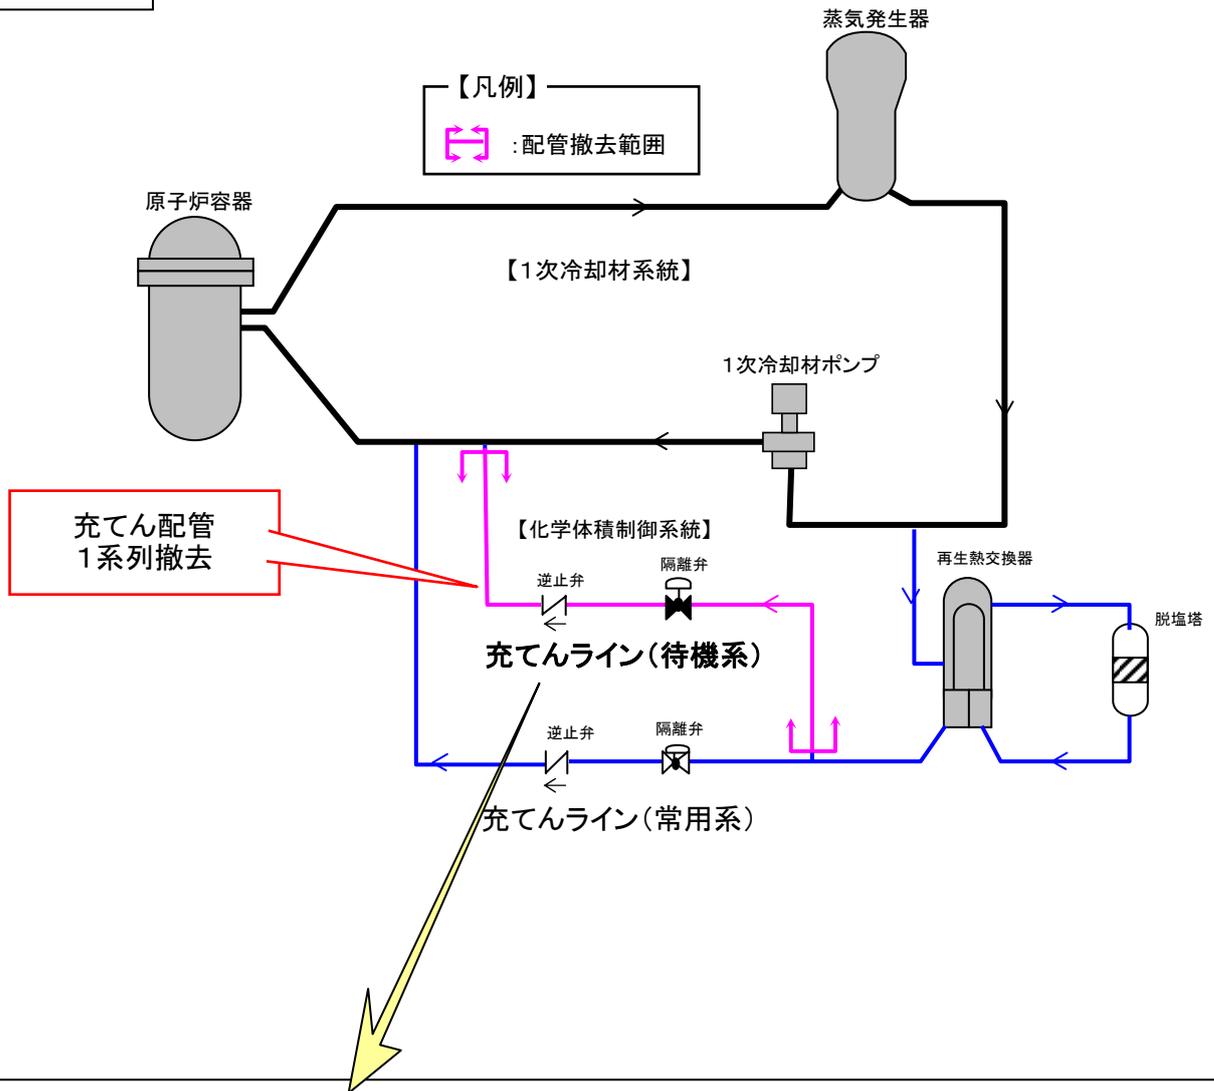
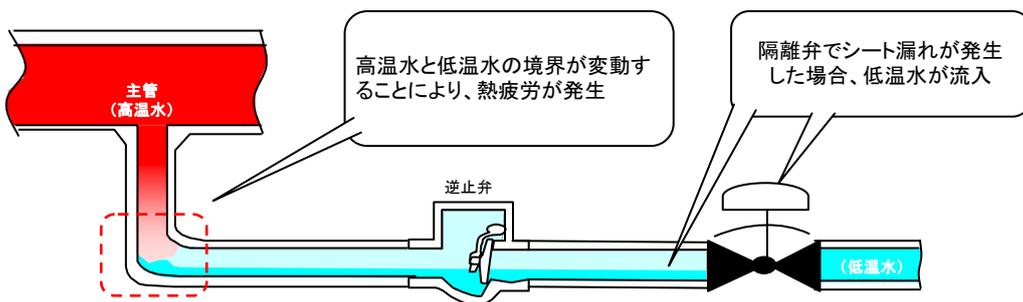
図-2 高サイクル熱疲労割れに係る対策工事

国内外PWRプラントにおける高サイクル熱疲労割れ事象(温度ゆらぎによる熱疲労)を踏まえ、2系列ある充てん配管のうち、使用していない系列の充てん配管、隔離弁などを撤去する。

* : 使用していない系列の充てん配管において、隔離弁のシートリークにより漏れ出た低温水(滞留した水)が高温水側に流入し、高温水と低温水の境界が変動することにより熱疲労が発生する可能性があるため。

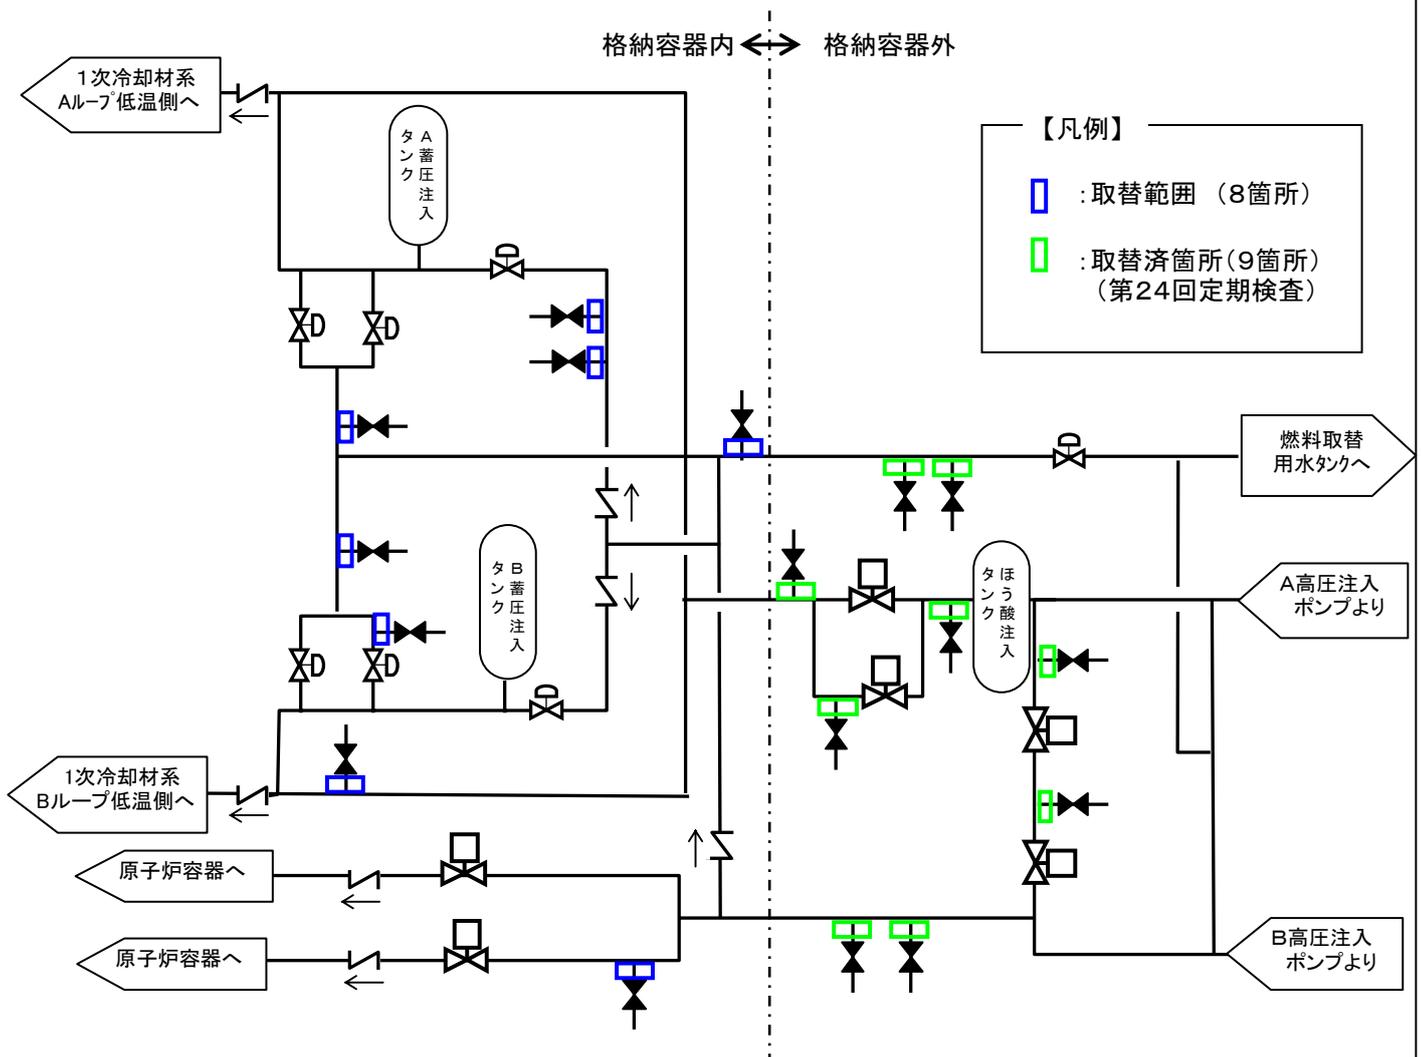
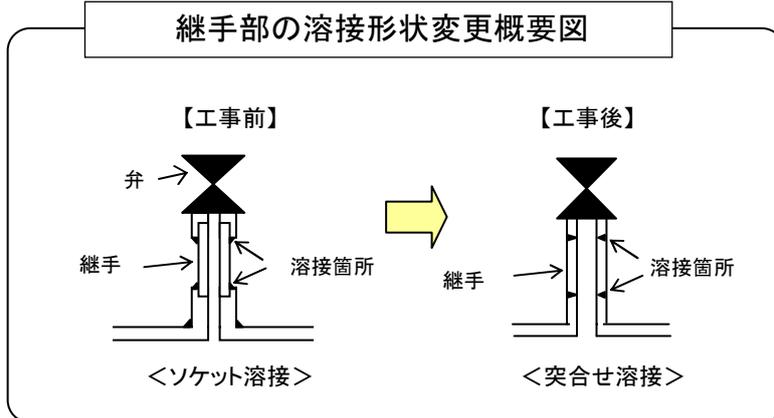
図-3 1次系小口径配管継手部取替工事

信頼性向上の観点から、安全注入系統の通水時に生じる母管の振動と共振する可能性のある小口径分岐配管の溶接継手部を、応力集中の小さい溶接形状(突合せ溶接)のものに取り替える。

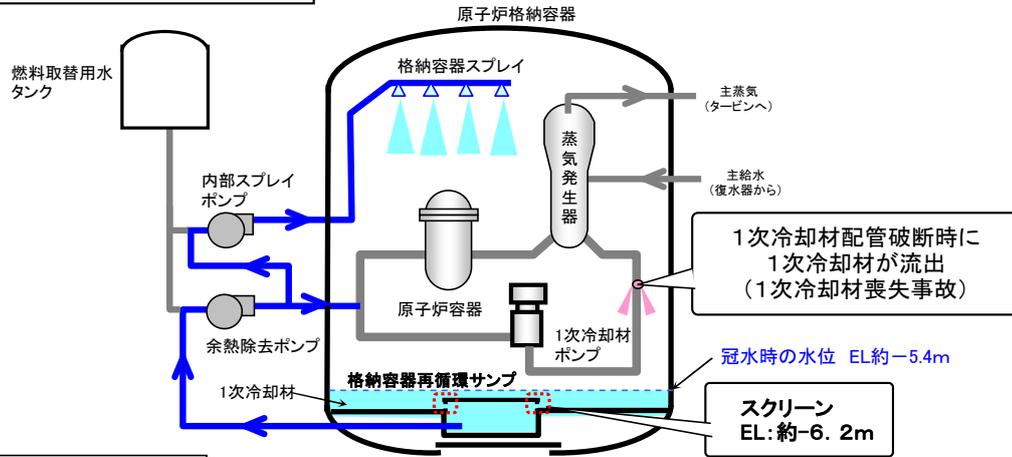
図-4 格納容器再循環サンプスクリーン取替工事

1次冷却材喪失事故時に格納容器再循環サンプスクリーンが異物混入により機能低下することを防止する観点から、スクリーンをより表面積の大きいものに取り替える。

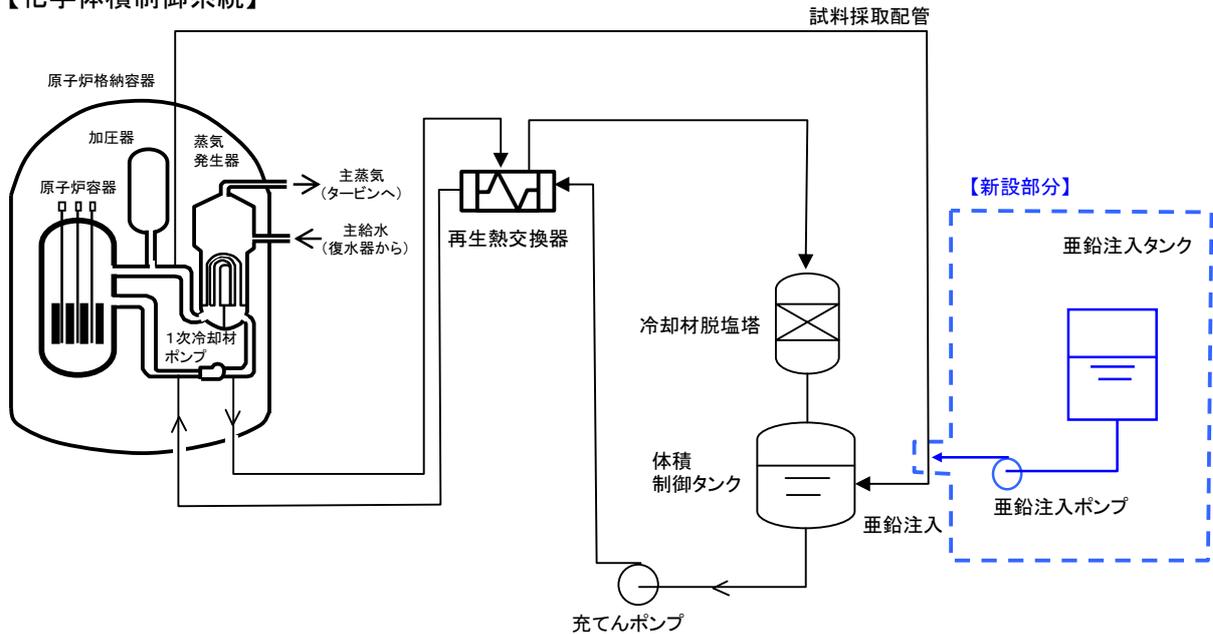
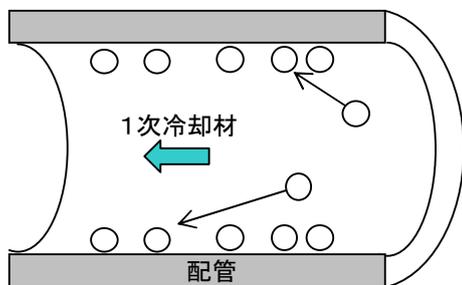
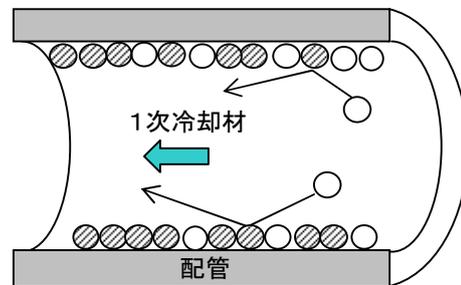
図-5 亜鉛注入装置設置工事

作業員の被ばく低減を図るため、コバルト-60等の放射性物質が機器や配管内表面に付着することを抑制するため、1次冷却材中に亜鉛を注入する装置を化学体積制御系統に設置する。

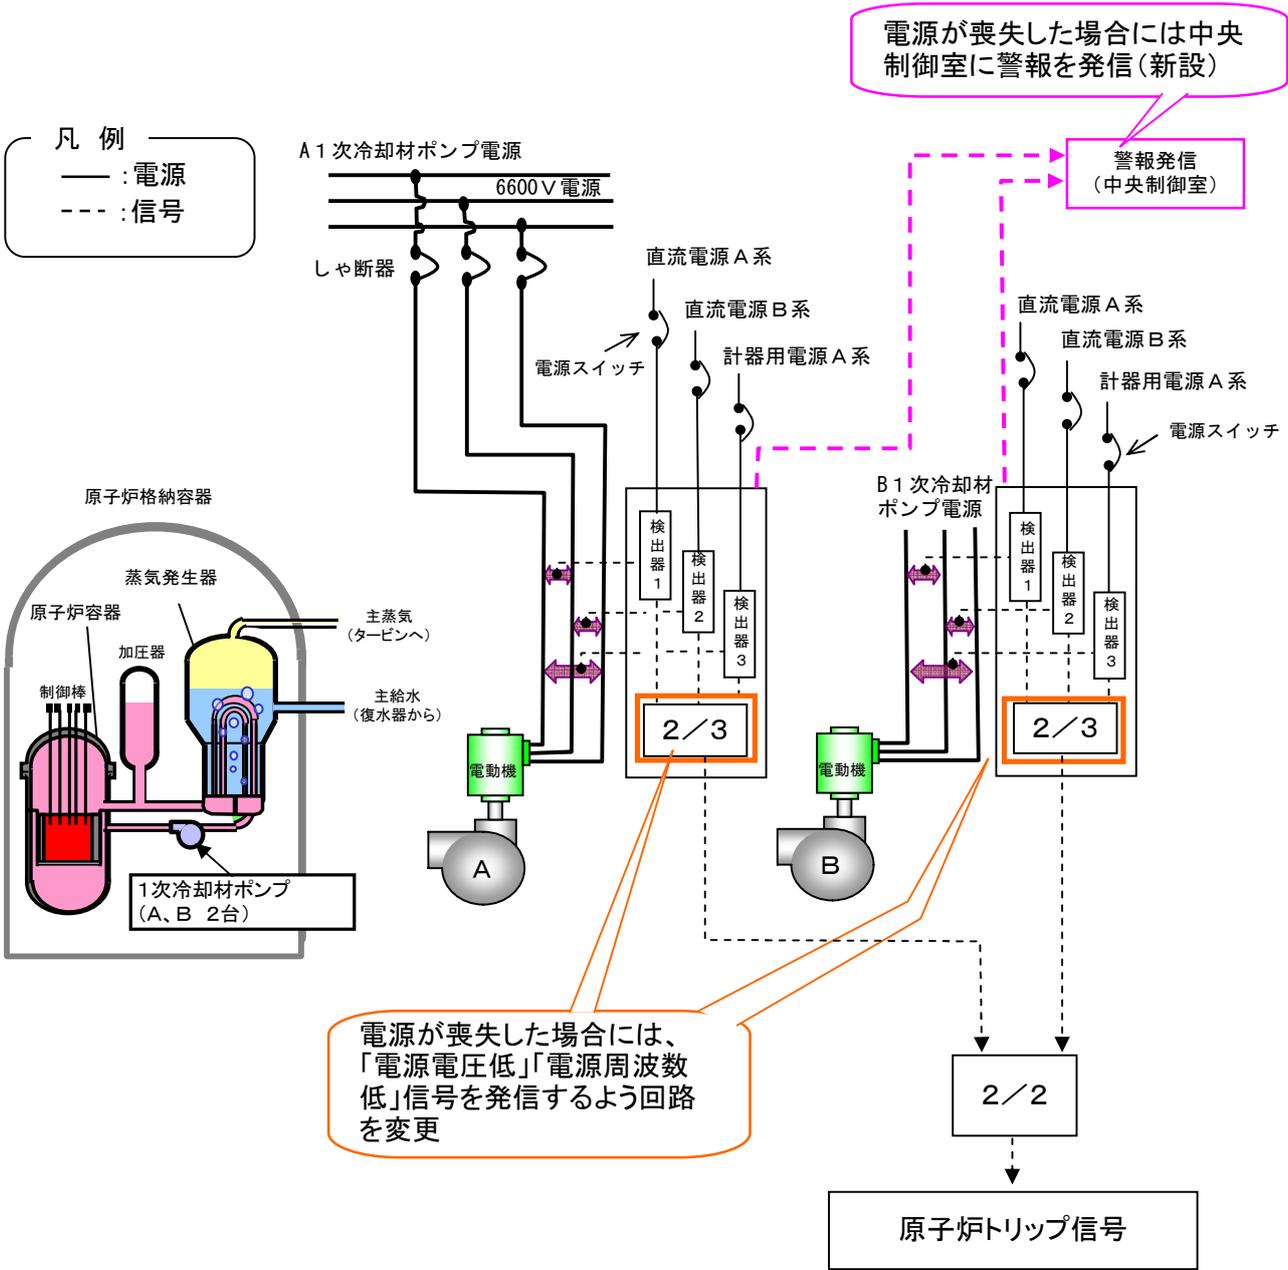
図-6 1次冷却材ポンプ電源監視回路改造工事

1次冷却材ポンプ駆動用電源の電圧および周波数の低下を監視する装置の電源が喪失した状態で運転することを防止するため、監視装置の電源が喪失した場合には中央制御室に警報を発報するとともに、「電源電圧低」および「電源周波数低」の信号を発信する回路構成に変更する。

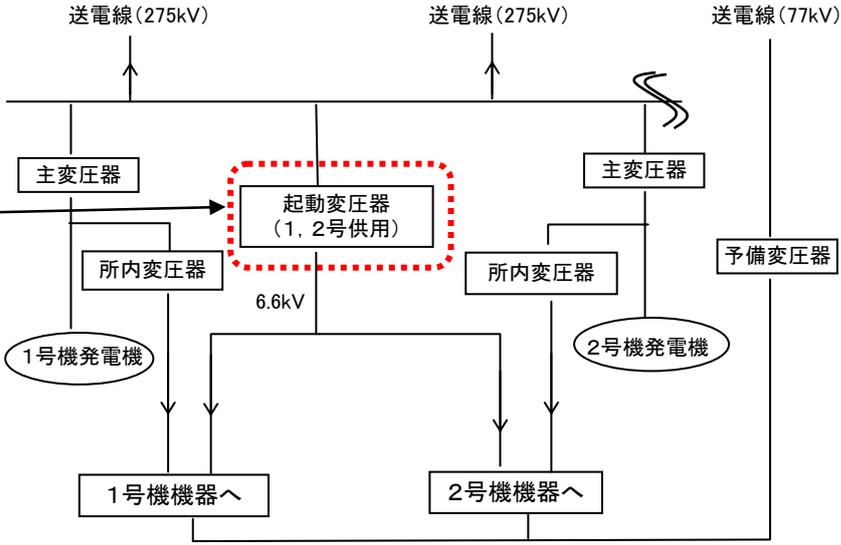
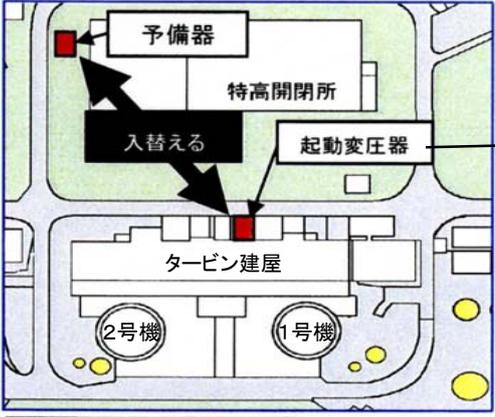
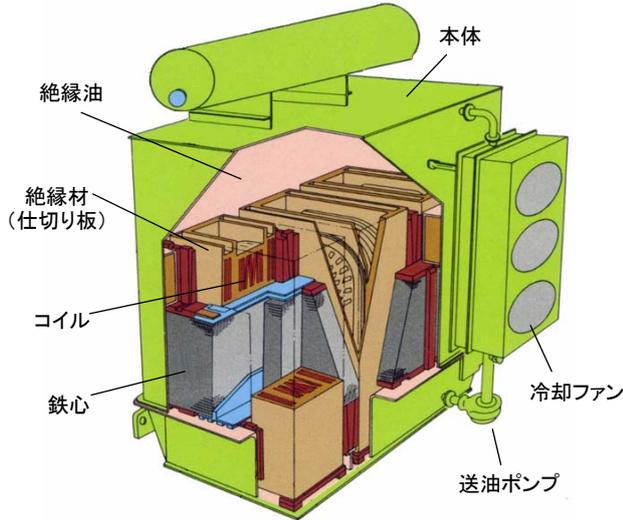
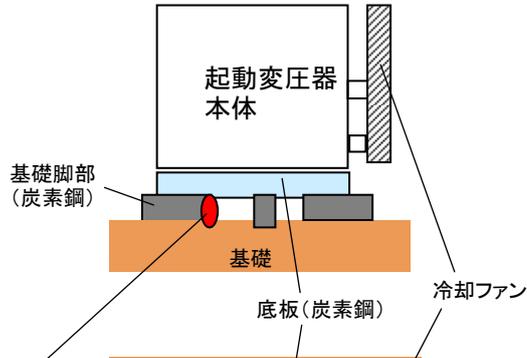
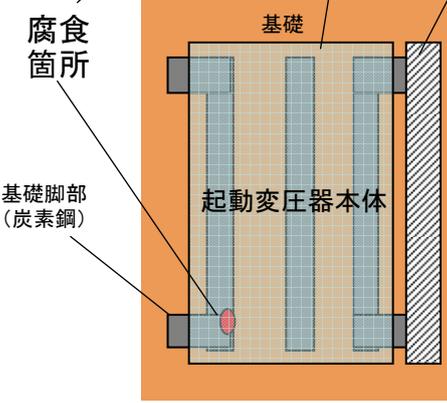
図-7 起動変圧器取替工事

起動変圧器の基礎脚部の一部に腐食が確認されたことから、予防保全対策として変圧器を予備品に取り替える。
