高浜発電所2号機の原子炉起動と調整運転の開始について (第26回定期検査)

高浜発電所2号機(加圧水型軽水炉;定格電気出力82.6万kW)は、平成22年6月9日から第26回定期検査を実施しているが、9月29日に原子炉を起動し、翌30日に臨界となる予定である。

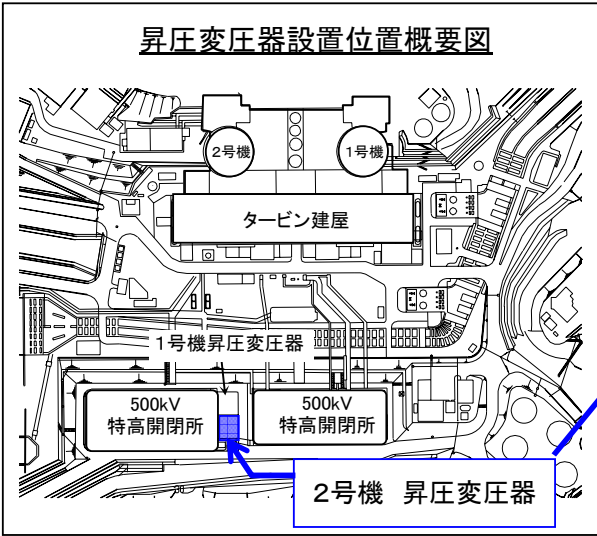
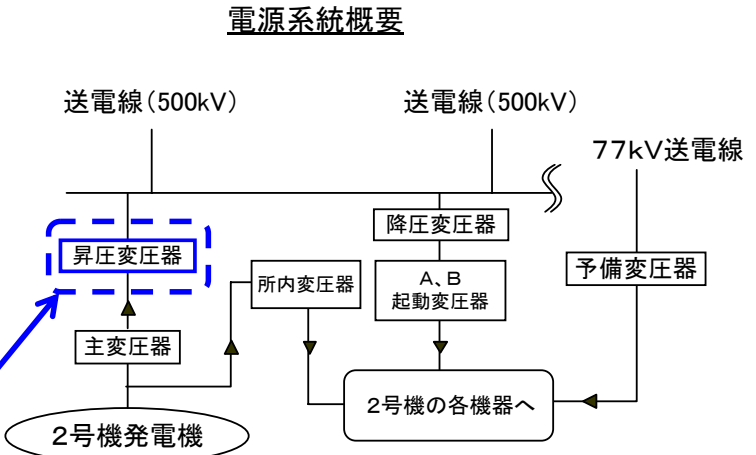
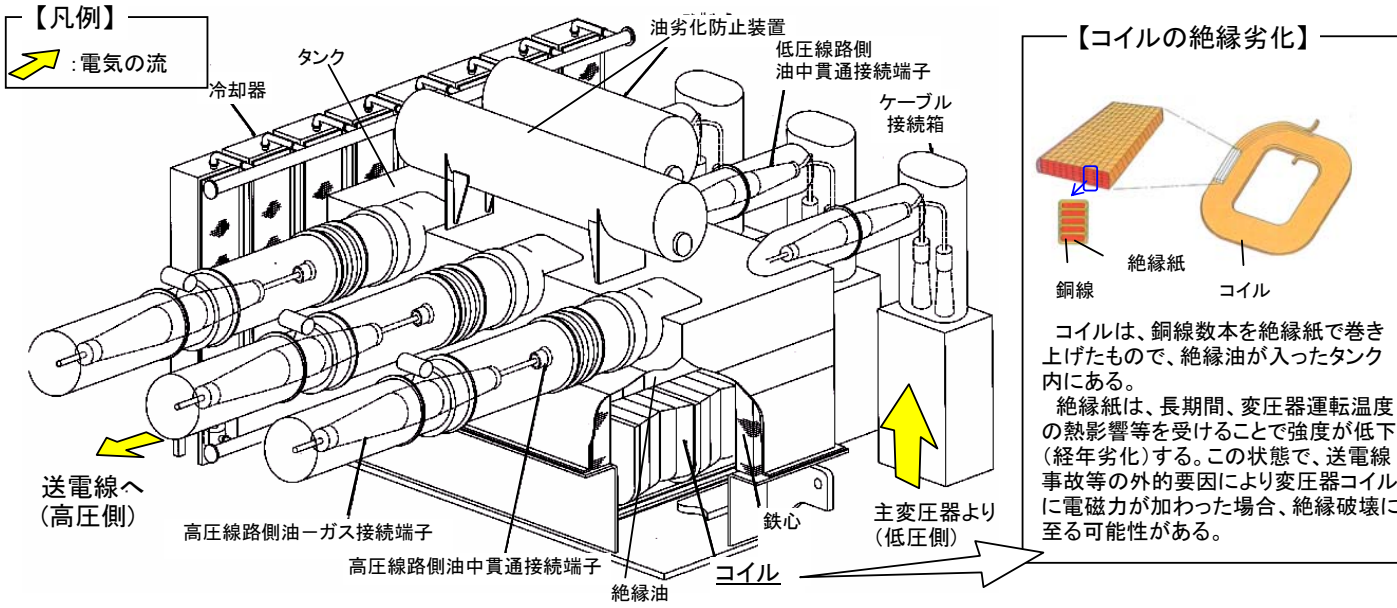
図-2 昇圧変圧器取替工事

工事概要
 昇圧変圧器のコイル絶縁性能が低下傾向にあることから、予防保全対策として昇圧変圧器一式を新品に取り替えた。

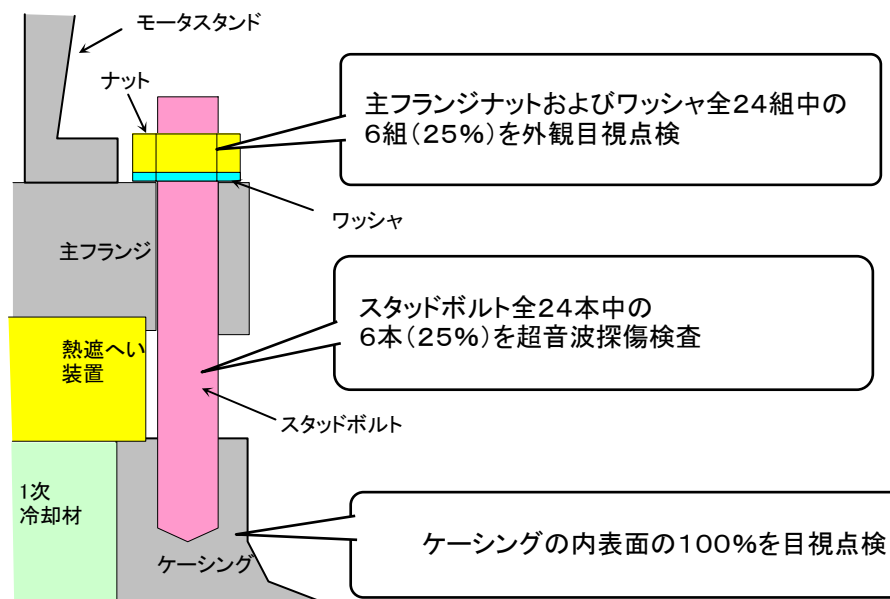
A号機 1次冷却材ポンプの点検概要図

1次冷却材ポンプの供用期間中検査として、A号機の主フランジ締め付け部やケーシング内表面について、外観目視点検や超音波探傷検査を行ない、健全性を確認した。

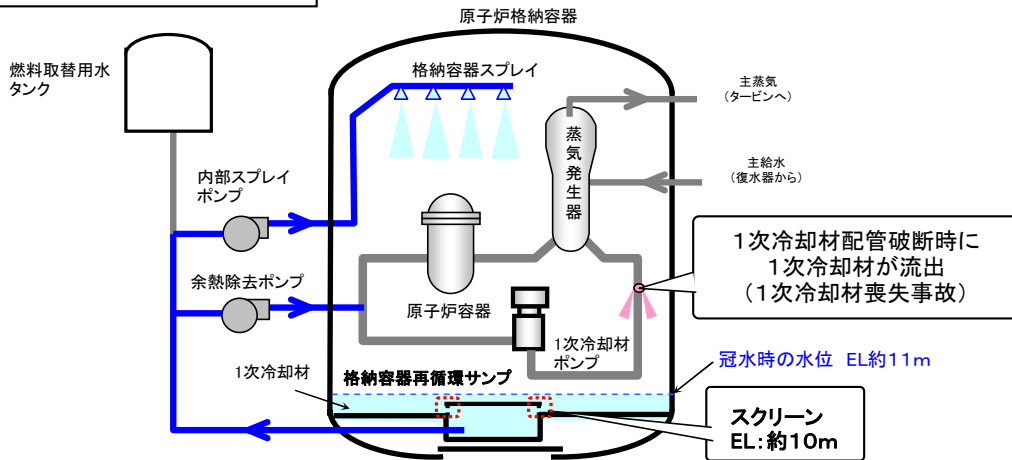
図-4 格納容器再循環サンプスクリーン取替工事

1次冷却材喪失事故時に格納容器再循環サンプスクリーンが異物混入により機能低下することを防止する観点から、スクリーンをより表面積が大きいものに取り替えた。

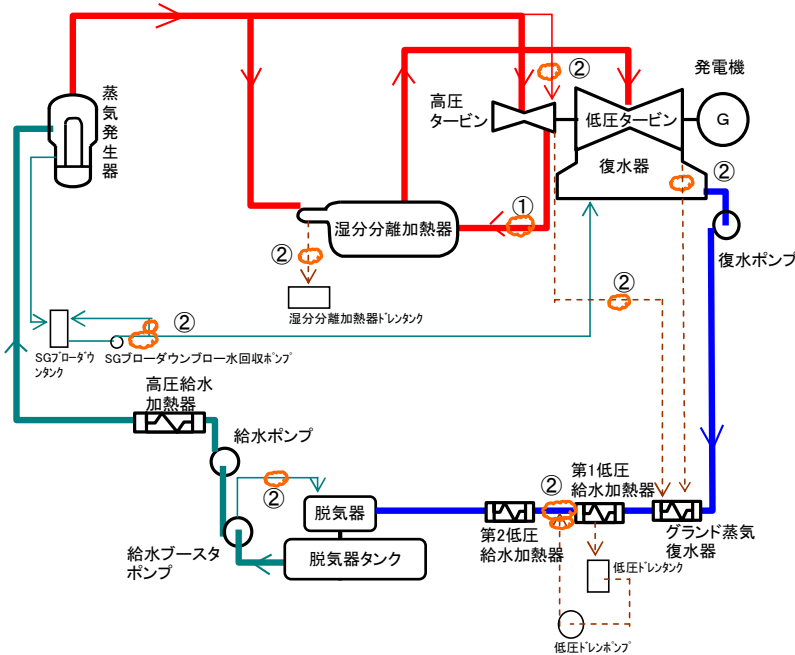
図-6 2次系配管の点検等

高圧排気管の直管部12箇所について、配管内面から目視点検を実施した結果、8箇所の配管内面に減肉が認められたため、超音波検査(肉厚測定)を実施した。

必要最小厚さを下回っている箇所、および次回定期検査までに必要最小厚さを下回る可能性があるとして評価された箇所はなかった。

過去の点検において減肉が確認された部位1箇所、保守性を考慮して取り替える部位133箇所、合計134箇所を炭素鋼または耐食性に優れたステンレス鋼もしくは低合金鋼の配管に取り替えた。

- ① 過去の点検結果で減肉が認められているため計画的に取り替えた箇所 (1箇所)
 - ・必要最小厚さとなるまでの期間が10年以上の箇所
 - 炭素鋼 ⇒ 炭素鋼 1箇所
 - ② 配管の保守性*1を考慮して取り替えた箇所 (133箇所)
 - 炭素鋼 ⇒ ステンレス鋼 95箇所
 - 炭素鋼 ⇒ 低合金鋼 38箇所
- 合計 134箇所
