大飯発電所2号機の原子炉起動と調整運転の開始について (第23回定期検査)

大飯発電所2号機(加圧水型軽水炉;定格電気出力117.5万kW)は、平成22年6月7日から第23回定期検査を実施しているが、10月21日に原子炉を起動し、翌22日に臨界となる予定である。

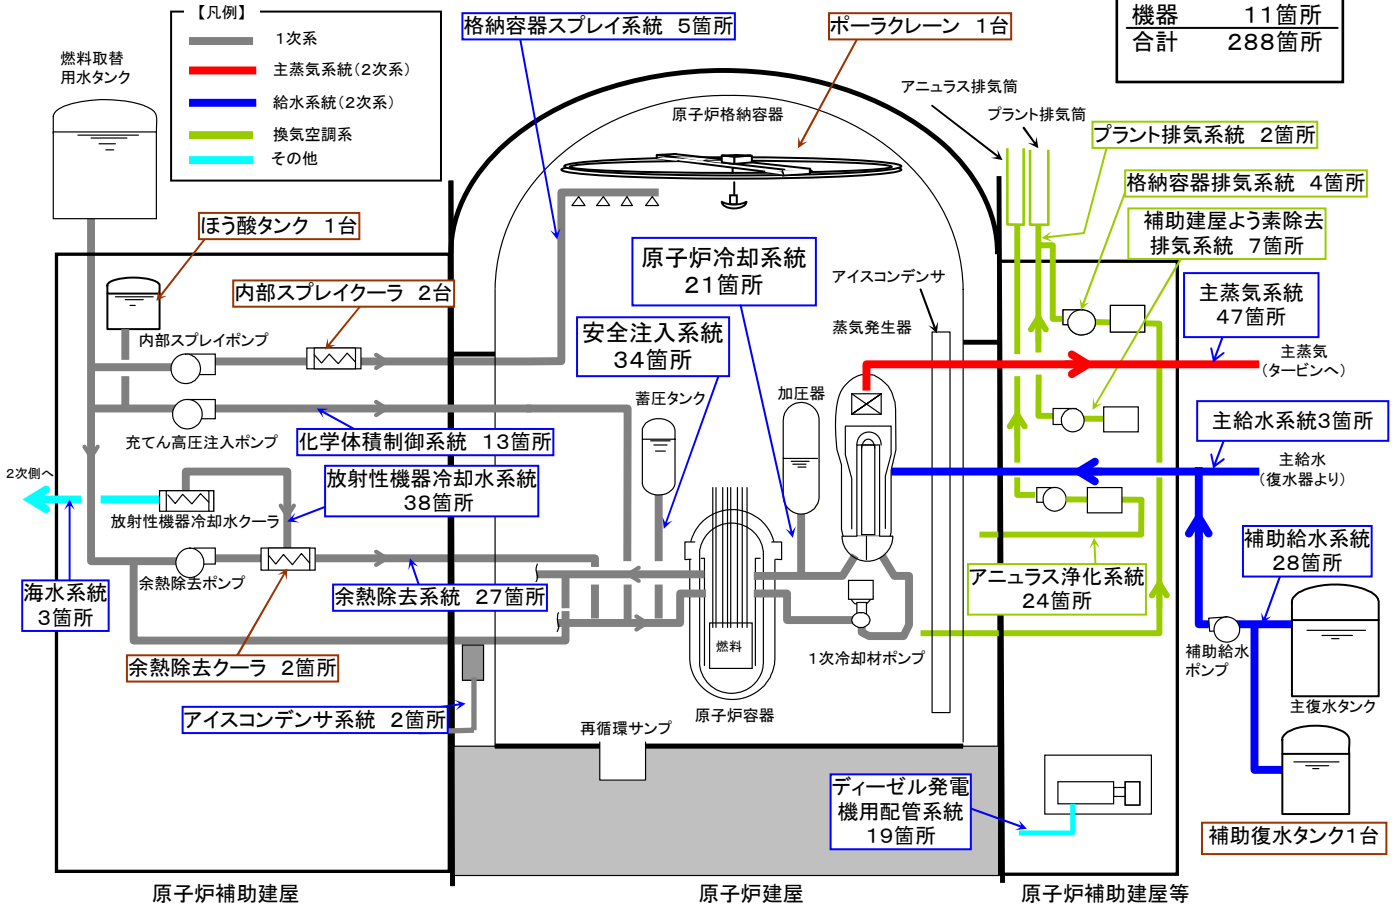
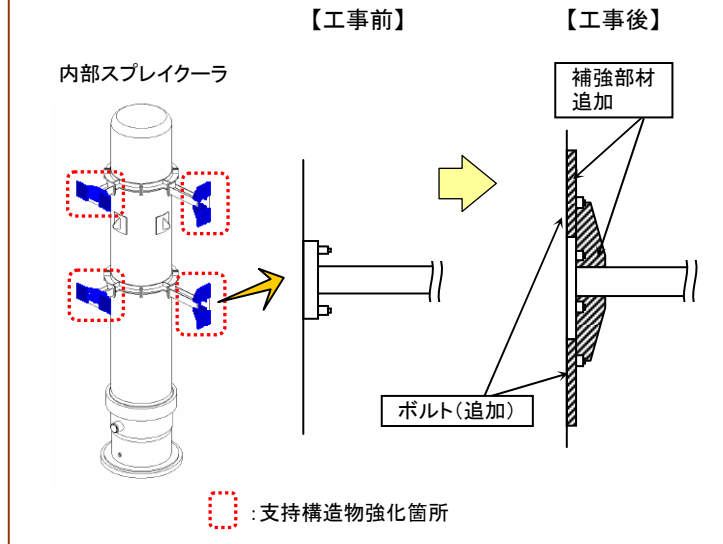
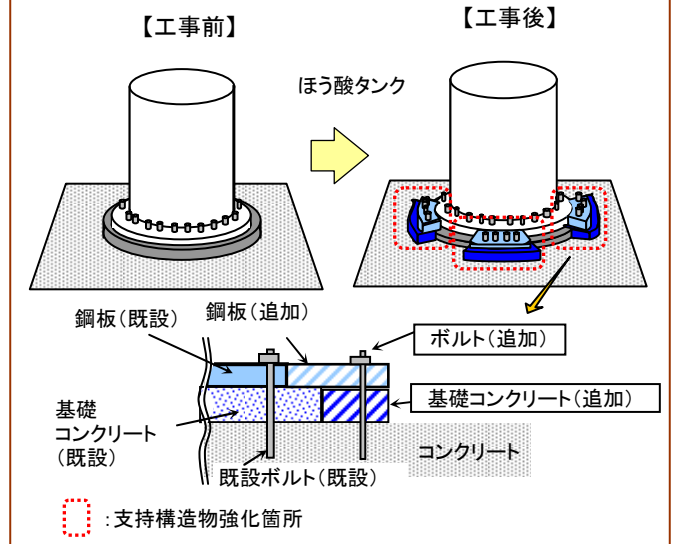
図-1 耐震裕度向上工事

既設設備の耐震性を一層向上させるため、安全注入系統や余熱除去系統などの配管、アンユラス浄化系統や補助建屋よう素除去排気系統などのダクト、余熱除去クーラやほう酸タンクなどの機器の支持構造物を強化した。

配管	240箇所
ダクト	37箇所
機器	11箇所
合計	288箇所

既設設備の耐震性を一層向上させるため、安全注入系統や余熱除去系統などの配管、アニュラス浄化系統や補助建屋よう素除去排気系統などのダクト、余熱除去クーラやほう酸タンクなどの機器の支持構造物を強化した。

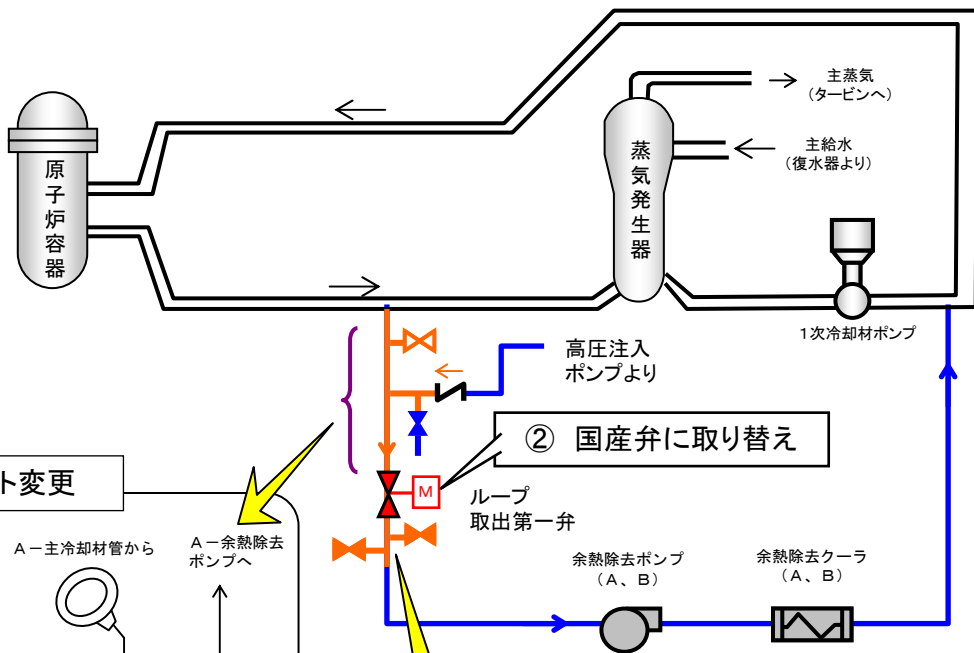
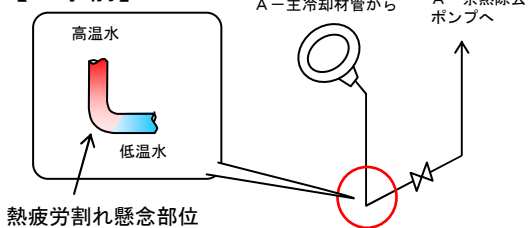
図-2 余熱除去系統入口部小口径配管他取替工事

① 国外PWRプラントにおける応力腐食割れ事象を踏まえ、1次冷却材の流れがない配管（高温環境で溶存酸素濃度が高い部位）の溶接部について、計画的に対策工事^{*}を実施しており、今回は当該系統8箇所について溶接形状と材料を変更した。

配管ルートを変更することにより、高温水と低温水の境界を曲がり部から外し、熱疲労割れの懸念を解消した。

② 海外製の電動弁について、保守性向上の観点から部品調達が容易な国産弁に取り替えた。

③ 熱疲労を抑制するため、一部配管ルートを変更した。

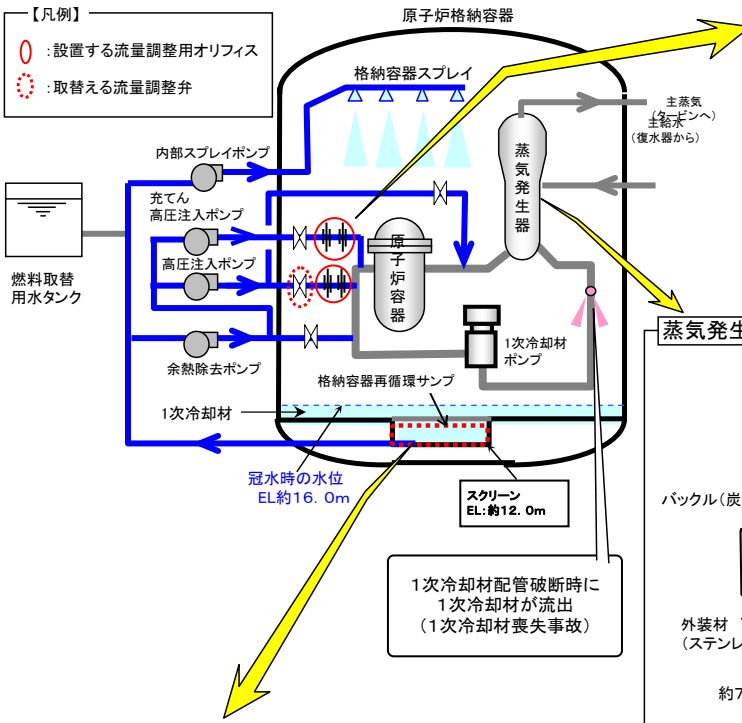
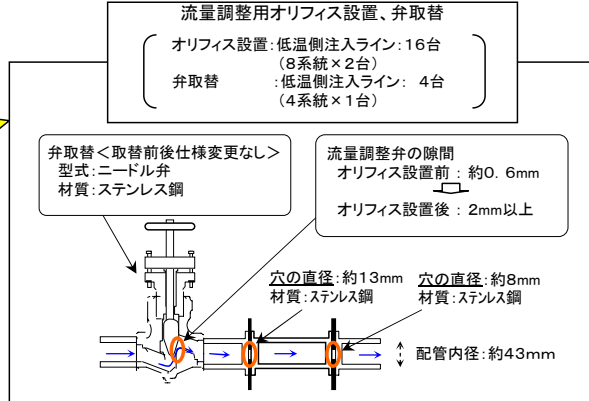
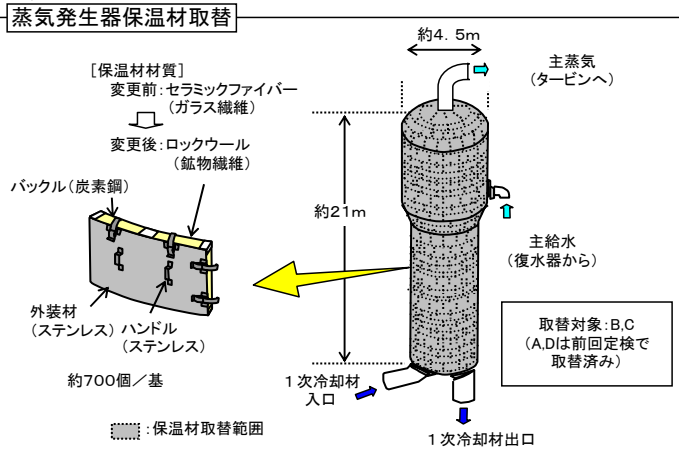
図-3 格納容器再循環サンプスクリーン取替工事

1次冷却材喪失事故時に格納容器再循環サンプスクリーンが異物混入により機能低下することを防止する観点から、スクリーンをより表面積が大きいものに取り替えた。
 また、同スクリーンを通過した異物が流量調整弁で閉塞しないよう弁開度（隙間）を大きくするため、一部の流量調整弁を新品に取り替えるとともに、弁の下流側に流量調整用オリフィスを設置した。
 なお、取替後のサンプスクリーンを使った事前の試験において、セラミックファイバー製保温材が詰まる可能性が確認されていることから、前回の定期検査に引き続き、蒸気発生器4台のうち残りの2台の保温材について、セラミックファイバー製からロックウール製に取り替えた。

1次冷却材喪失事故時に格納容器再循環サンプスクリーンが異物混入により機能低下することを防止する観点から、スクリーンをより表面積が大きいものに取り替えた。

また、同スクリーンを通過した異物が流量調整弁で閉塞しないよう弁開度（隙間）を大きくするため、一部の流量調整弁を新品に取り替えるとともに、弁の下流側に流量調整用オリフィスを設置した。

なお、取替後のサンプスクリーンを使った事前の試験において、セラミックファイバー製保温材がスクリーンに詰まる可能性が確認されていることから、前回の定期検査に引き続き、蒸気発生器4台のうち残りの2台の保温材について、セラミックファイバー製からロックウール製に取り替えた。

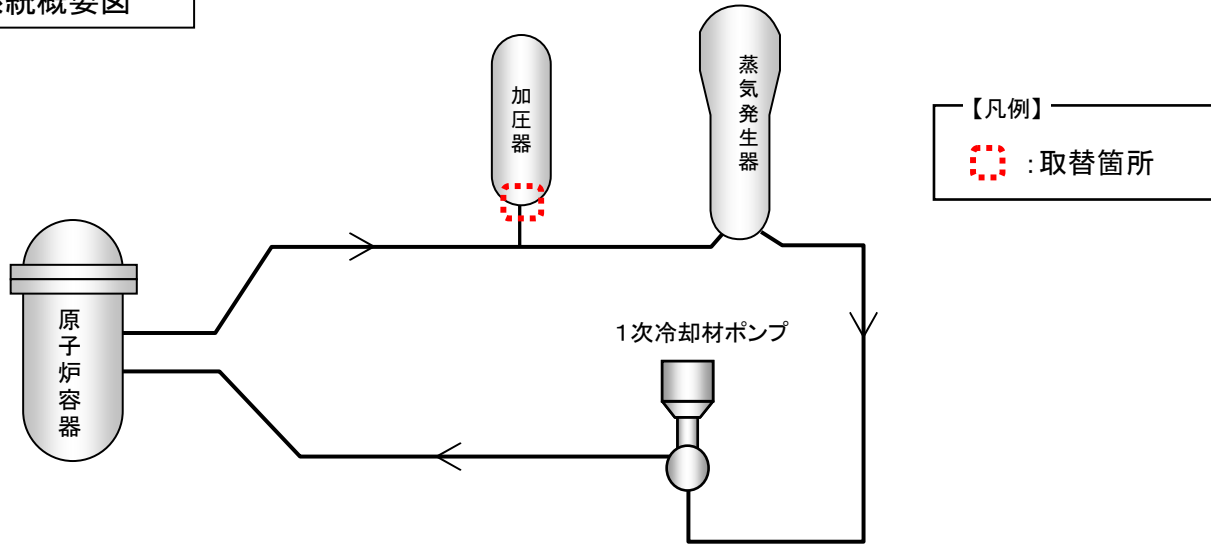
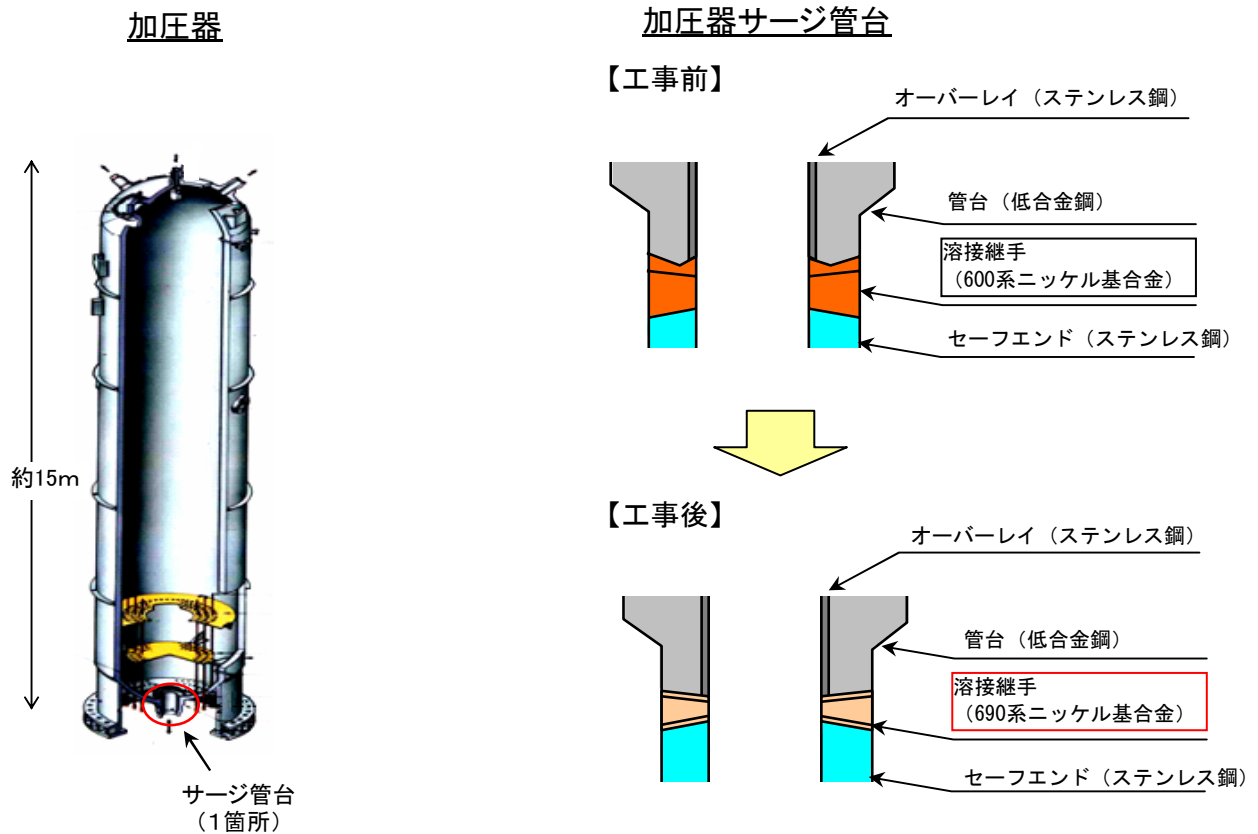
図-4 600系ニッケル基合金溶接部の応力腐食割れに係る予防保全工事

国内外PWRプラントにおける応力腐食割れ事象を踏まえ、予防保全対策として、加圧器サージ管台について、600系ニッケル基合金で溶接された管台から耐食性に優れた690系ニッケル基合金で溶接された管台に取り替えた。

国内外PWRプラントにおける応力腐食割れ事象を踏まえ、予防保全対策として、加圧器サージ管台について、600系ニッケル基合金で溶接された管台から耐食性に優れた690系ニッケル基合金で溶接された管台に取り替えた。

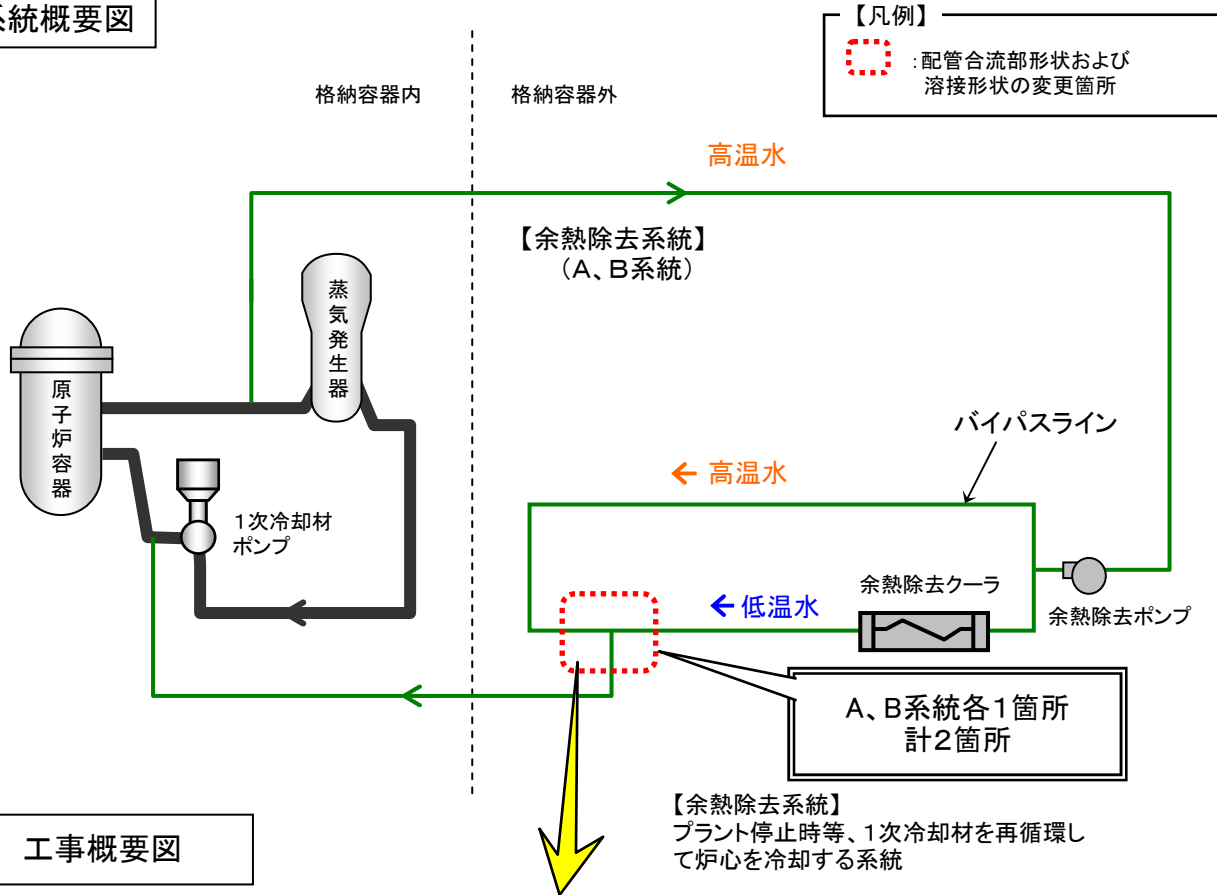
図-5 高サイクル熱疲労割れに係る対策工事

国内外PWRプラントにおける高サイクル熱疲労割れ(温度ゆらぎによる熱疲労)を踏まえ、AおよびB余熱除去クーラバイパスライン合流部の配管2箇所について、温度ゆらぎを抑制するため、配管ルートを変更するとともに、応力集中が小さい溶接形状に変更した。

バイパス側の配管を小さくし、高温水と低温水の衝突型から合流型に変更することにより、温度ゆらぎの影響を少なくする。

・溶接裏波を取り除き、応力集中を小さくする。
 ・開先形状(狭開先)を変更することにより、溶接残留応力を低減する。

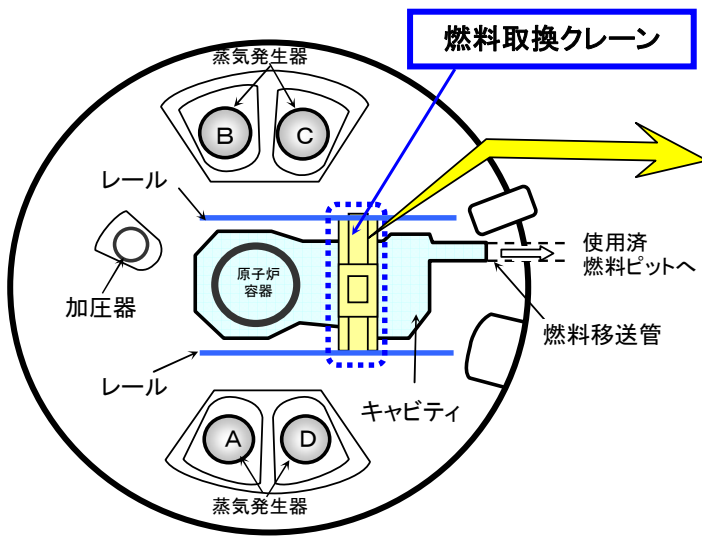
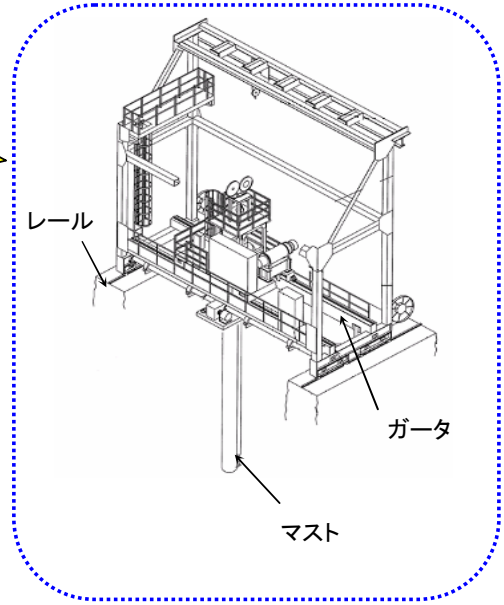
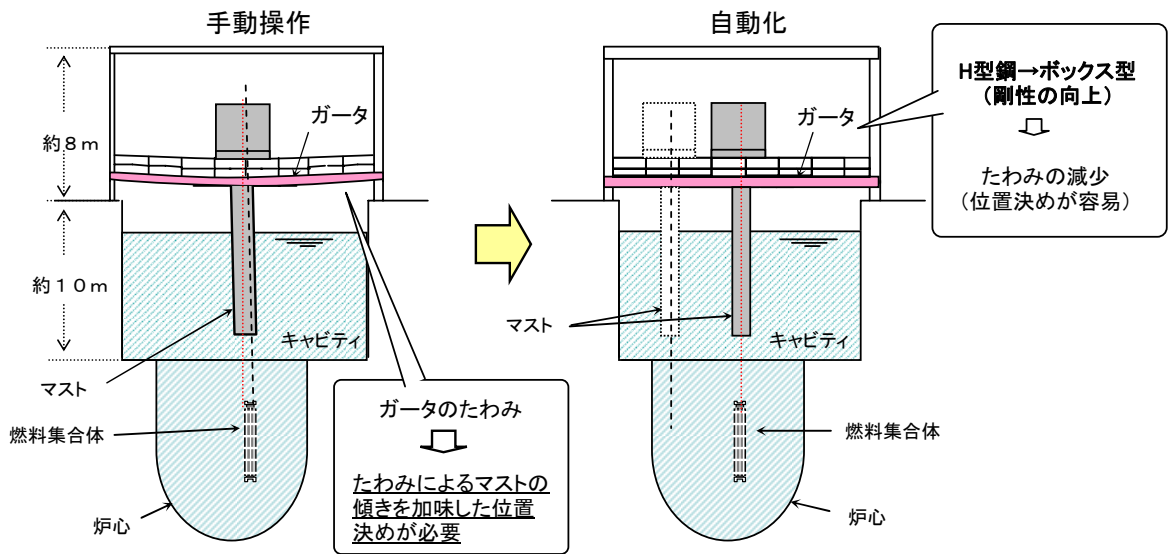
図-6 燃料取換クレーン取替工事

燃料取扱作業の作業性向上の観点から、海外製の燃料取換クレーンを国産の燃料取換クレーンに取り替えた。

ガータ剛性の向上および操作の自動化により、クレーンの位置決めを容易にする。

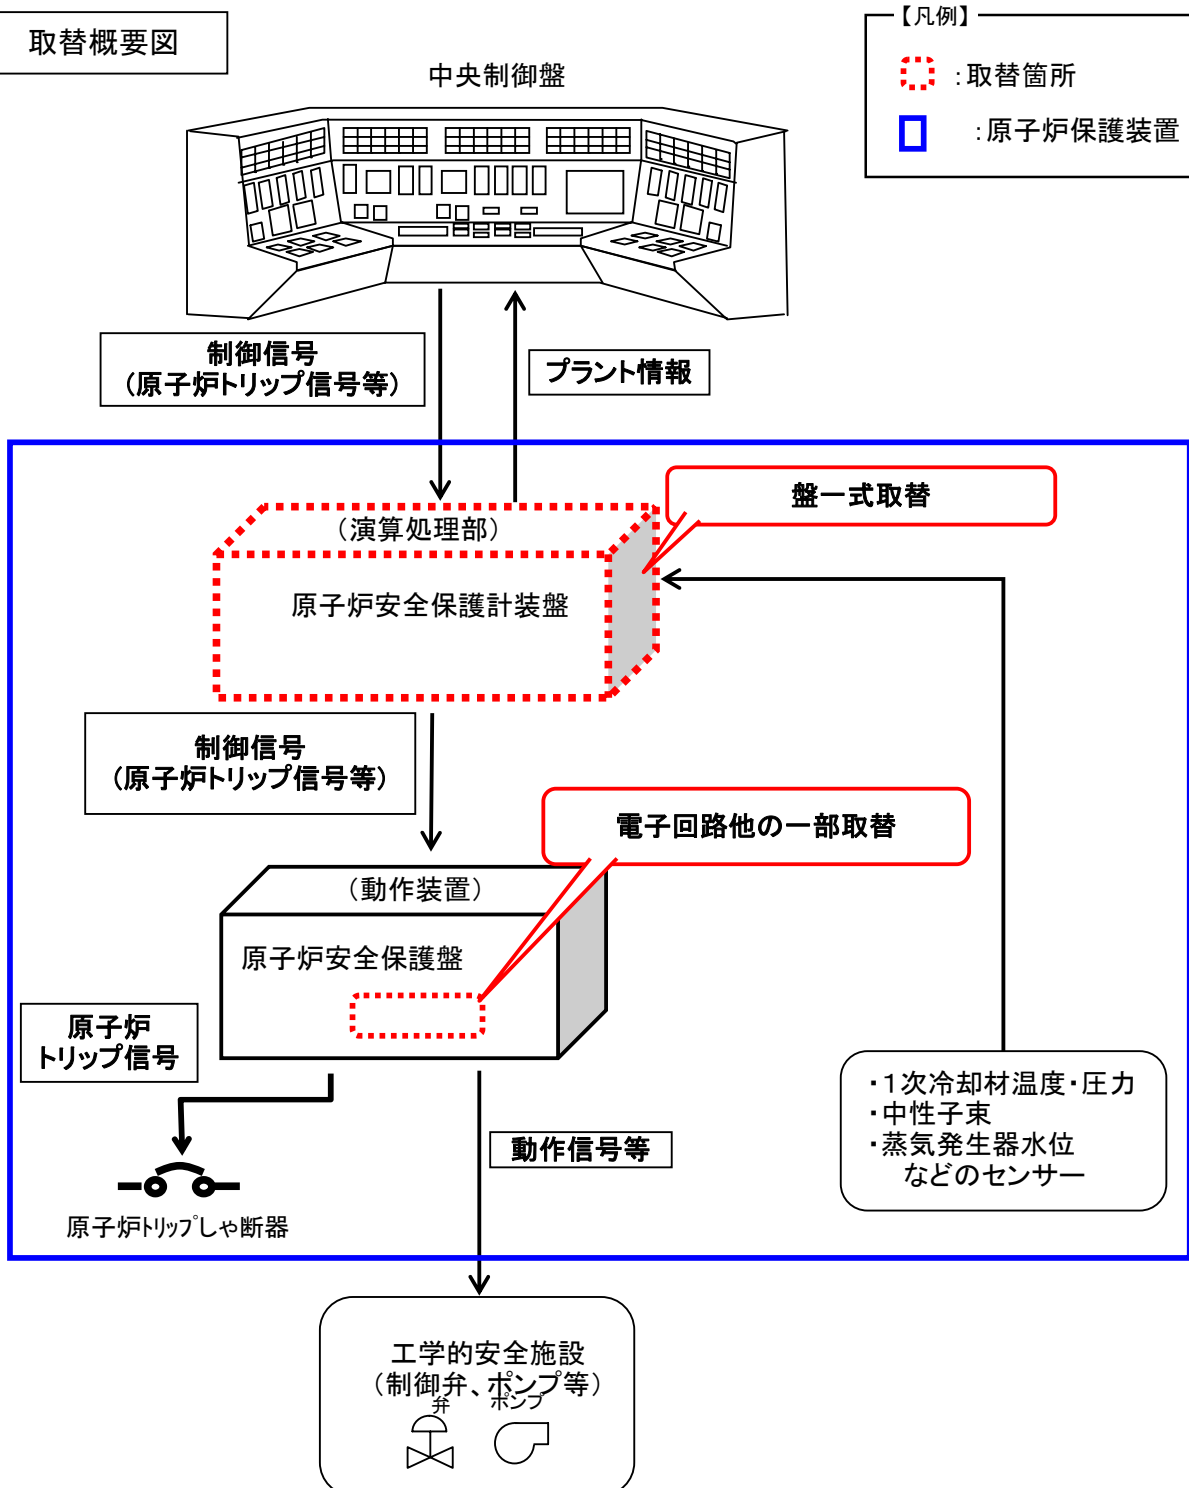
図-7 原子炉保護装置取替工事

原子炉保護装置[※]について、電子部品が製造中止になったことから、今後の保守性を考慮して、電子部品と電子回路の一部を最新設計のものに取り替えた。

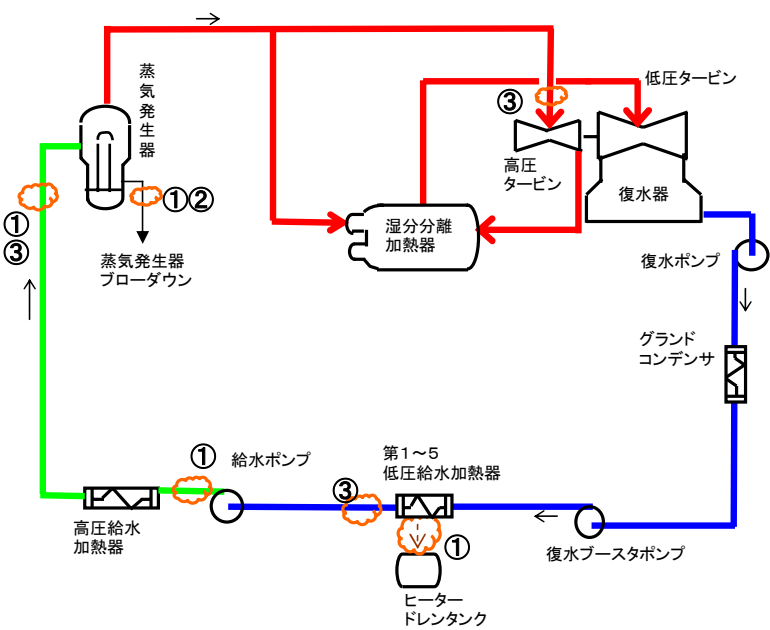
図-8 2次系配管の点検等

今定期検査において、合計1,476箇所について超音波検査(肉厚測定)等を実施した。
 <超音波検査(肉厚測定):1,430箇所、目視検査:46箇所>

必要最小厚さを下回っている箇所、および次回定期検査までに必要最小厚さを下回る可能性があるとして評価された箇所はなかった。

過去の点検結果で減肉が確認された部位23箇所、配管取替え時の作業性を考慮した部位56箇所、今後の保守作業を考慮した部位44箇所、合計123箇所を耐食性に優れたステンレス鋼もしくは低合金鋼の配管に取り替えた。

- ① 過去の点検結果で減肉が認められているため計画的に取り替えた箇所 (23箇所)
 - ・必要最小厚さとなるまでの期間が10年未満の箇所
 - 炭素鋼 ⇒ ステンレス鋼 15箇所
 - 炭素鋼 ⇒ 低合金鋼 1箇所
 - ・必要最小厚さとなるまでの期間が10年以上の箇所
 - 炭素鋼 ⇒ ステンレス鋼 3箇所
 - 炭素鋼 ⇒ 低合金鋼 4箇所
- ② 配管取替の作業性^{*1}を考慮して取替えた箇所 (56箇所)
 - 炭素鋼 ⇒ ステンレス鋼 56箇所
- ③ 配管の保守性^{*2}を考慮して取り替えた箇所 (44箇所)
 - 炭素鋼 ⇒ ステンレス鋼 12箇所
 - 炭素鋼 ⇒ 低合金鋼 32箇所
