美浜発電所2号機の原子炉起動と調整運転の開始について (第26回定期検査)

美浜発電所2号機（加圧水型軽水炉；定格電気出力50.0万kW）は、平成22年8月20日から第26回定期検査を実施しているが、10月23日に原子炉を起動し、同日に臨界となる予定である。

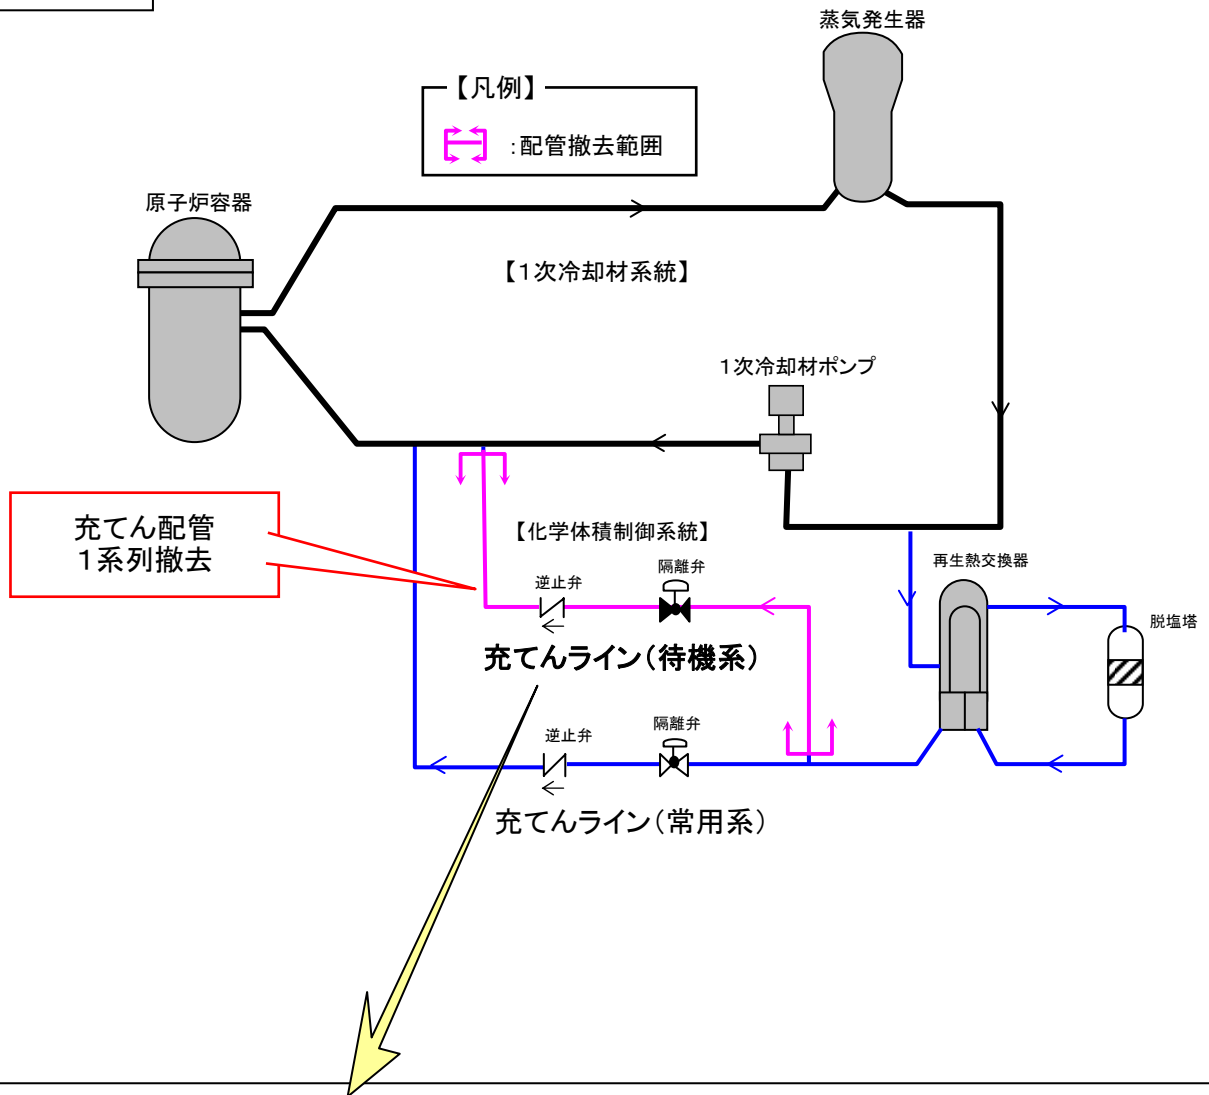
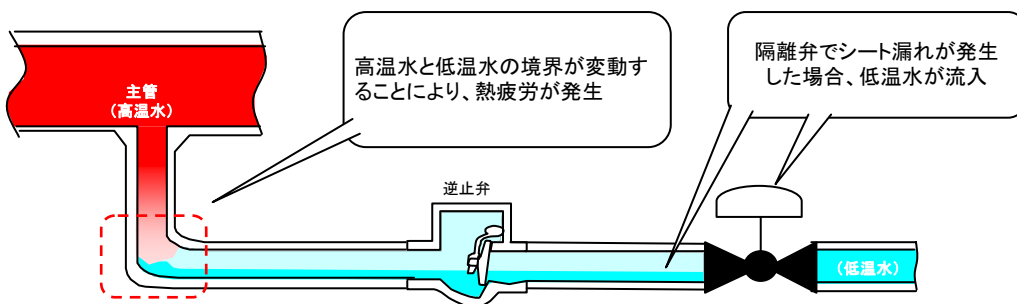
図-2 高サイクル熱疲労割れに係る対策工事

国内外PWRプラントにおける高サイクル熱疲労割れ事象（温度ゆらぎによる熱疲労）を踏まえ、2系列ある充てん配管のうち、使用していない系列の充てん配管、隔離弁などを撤去した。

* :使用していない系列の充てん配管において、隔離弁のシートリークにより漏れ出た低温水(滞留した水)が高温水側に流入し、高温水と低温水の境界が変動することにより熱疲労が発生する可能性があるため。

国内外PWRプラントにおける高サイクル熱疲労割れ事象(温度ゆらぎによる熱疲労)を踏まえ、2系列ある充てん配管のうち、使用していない系列の充てん配管、隔離弁などを撤去した。

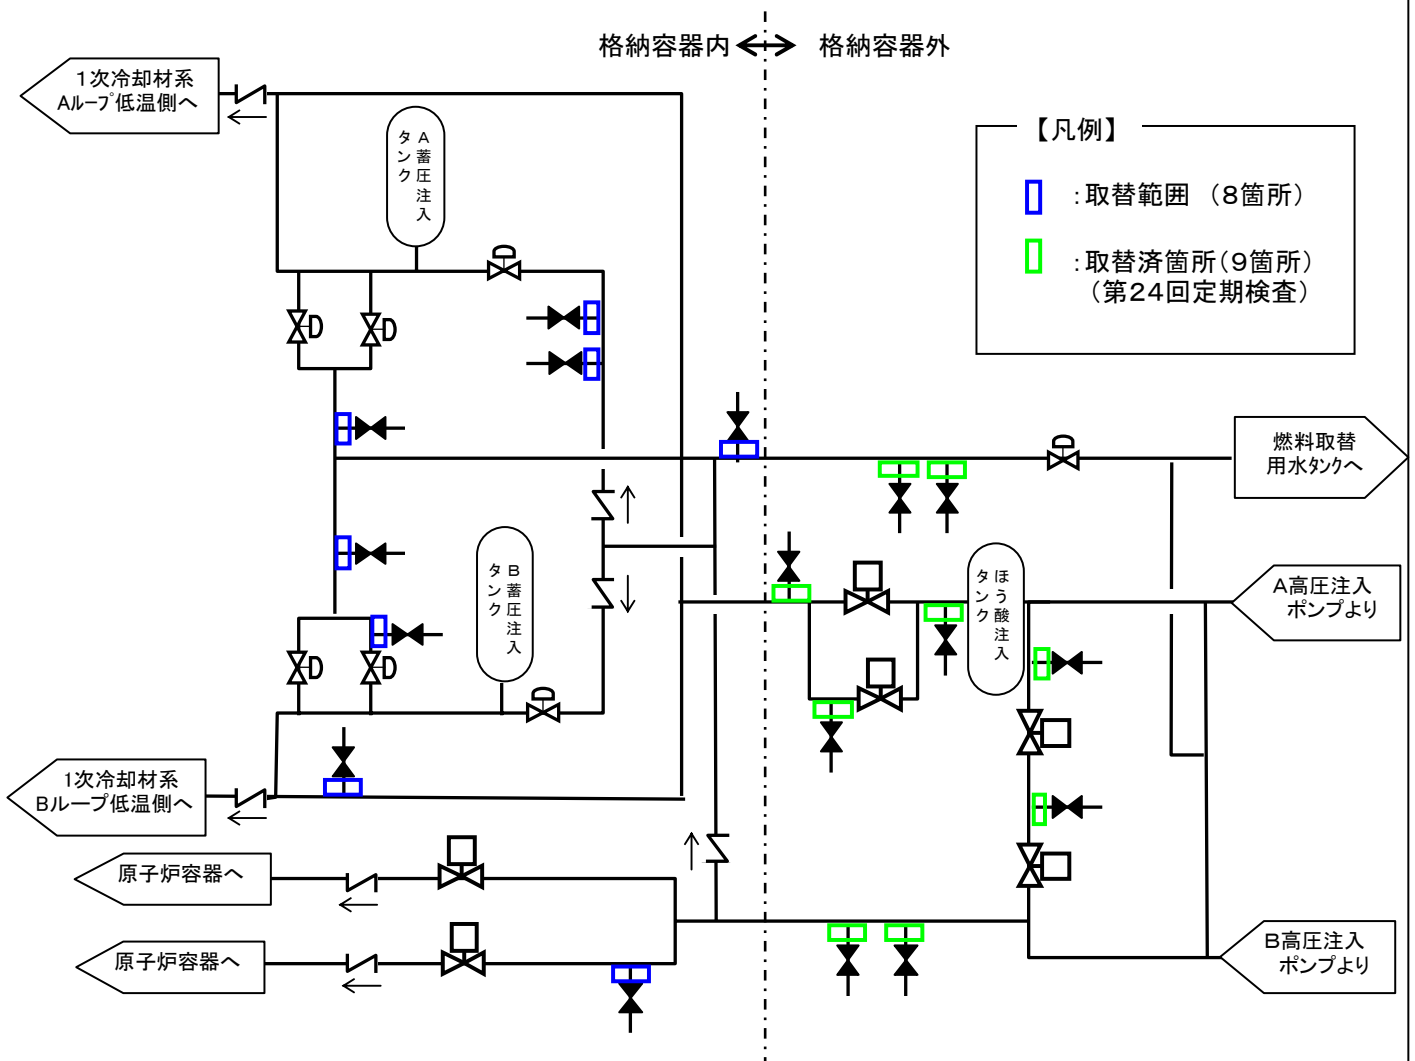
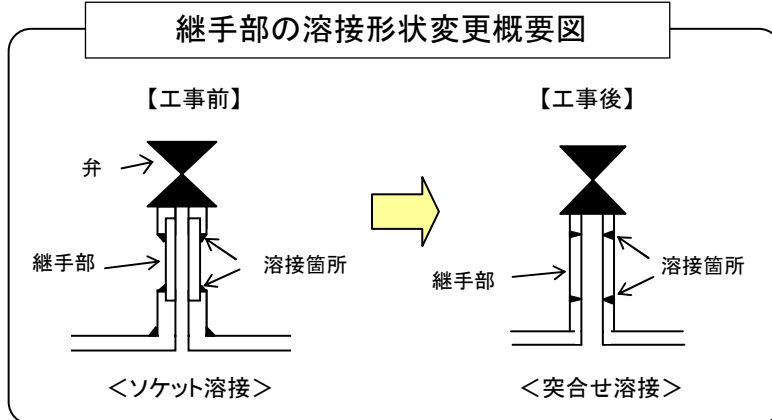
図-3 1次系小口径配管継手部取替工事

信頼性向上の観点から、安全注入系統の通水時に生じる母管の振動と共振する可能性のある小口径分岐配管の溶接継手部を、応力集中の小さい溶接形状のものに取り替えた。

信頼性向上の観点から、安全注入系統の通水時に生じる母管の振動と共振する可能性のある小口径分岐配管の溶接継手部を、応力集中の小さい溶接形状(突合せ溶接)のものに取り替えた。

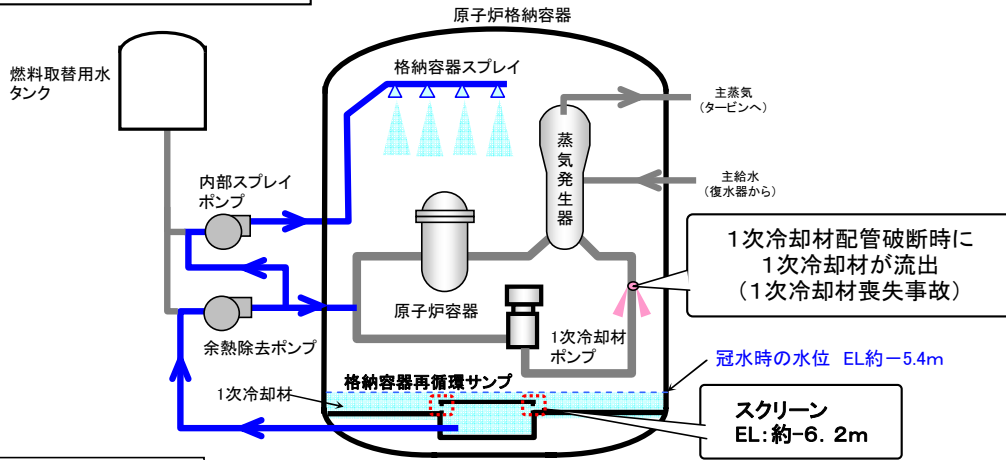
図-4 格納容器再循環サンプスクリーン取替工事

* 1 国外BWRプラントでの非常用炉心冷却系統ストレーナの閉塞事象を踏まえた原子力安全・保安院の指示を受け、格納容器再循環サンプスクリーンの有効性を評価した結果、設備上の対策が必要であると評価された。なお、設備上の対策を講じるまでは、閉塞事象発生時対応マニュアルの整備などの暫定対策を講じており、安全上の問題が生じることはない。

1次冷却材喪失事故時に格納容器再循環サンプスクリーンが異物混入により機能低下することを防止する観点から、スクリーンをより表面積の大きいものに取り替えた。

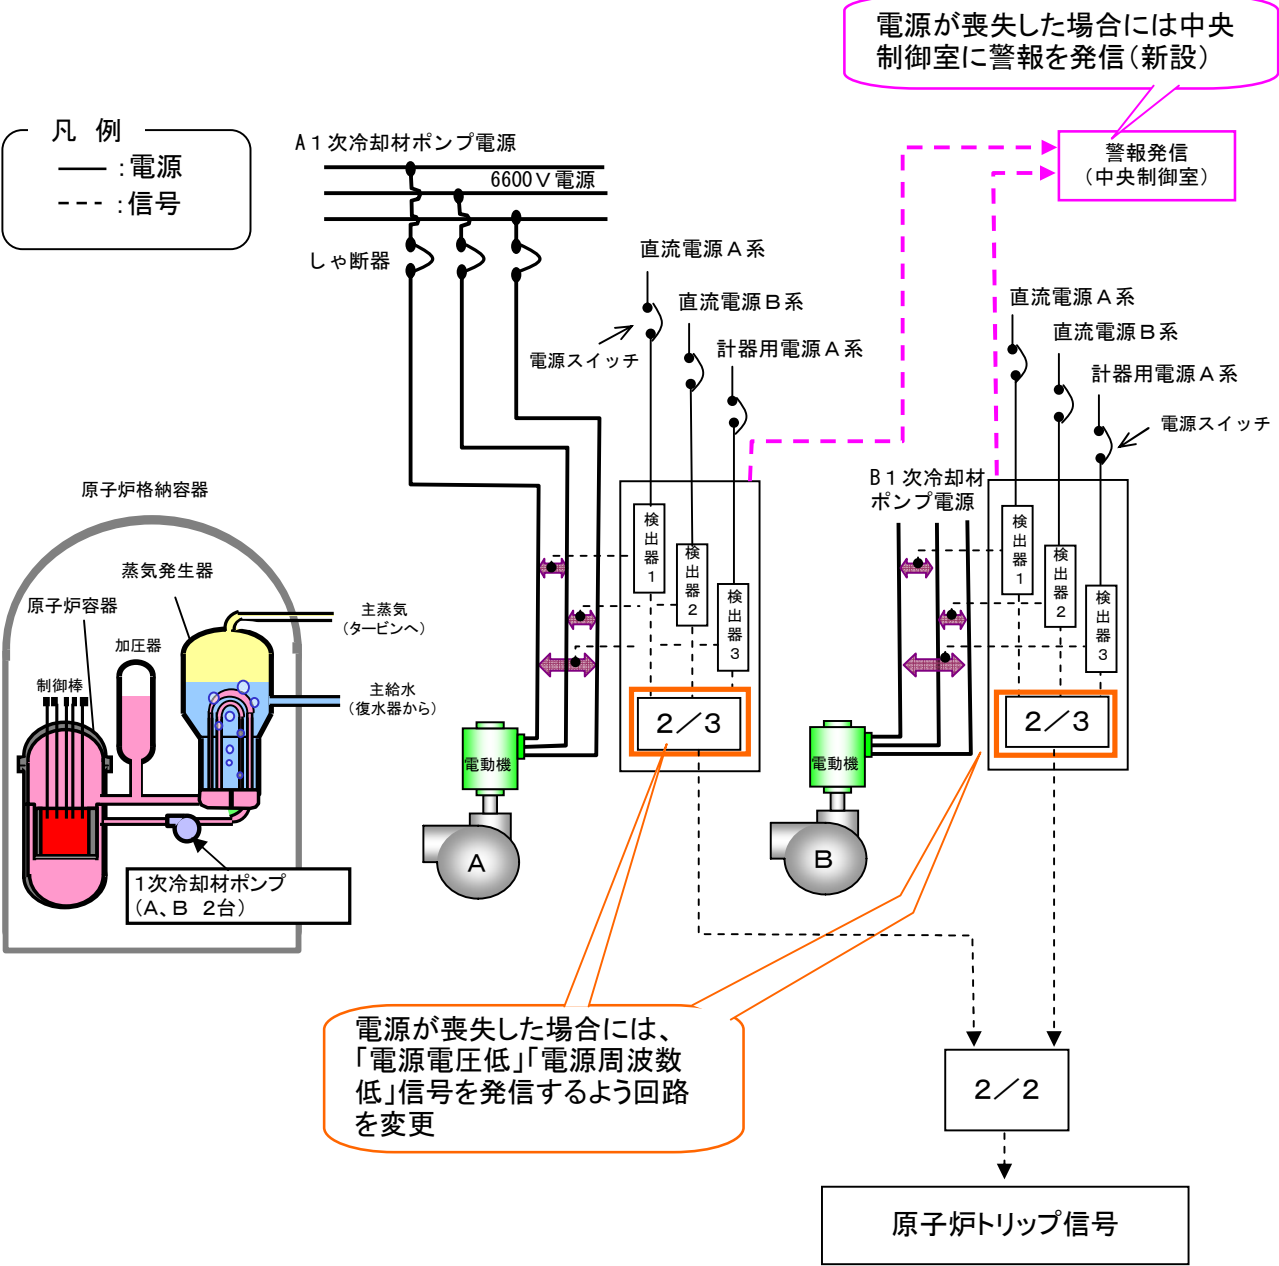
図-6 1次冷却材ポンプ電源監視回路改造工事

* 3 敦賀発電所 2 号機で、1 次冷却材ポンプ駆動用電源の監視装置の電源が喪失した状態で運転した事象を踏まえ、平成22年 5 月、原子力安全・保安院は、事業者に対し監視装置の電源が喪失した場合に中央制御室に警報を発報する等の設備改善を行うよう指示した。

1次冷却材ポンプ駆動用電源の電圧および周波数の低下を監視する装置の電源が喪失した状態で運転することを防止するため、監視装置の電源が喪失した場合には中央制御室に警報を発報するとともに、「電源電圧低」および「電源周波数低」の信号を発信する回路構成に変更した。

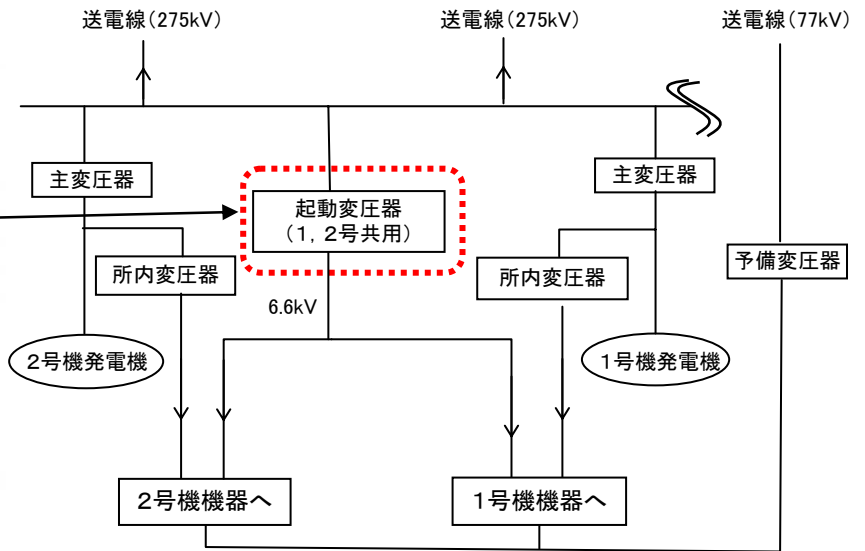
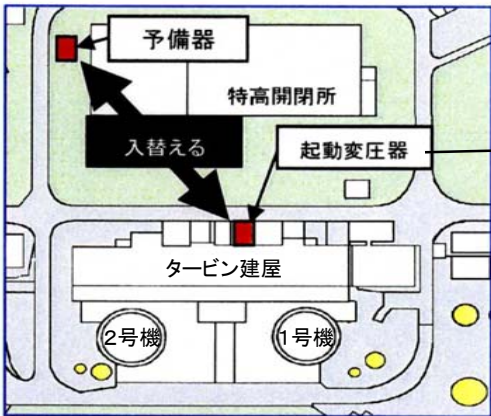
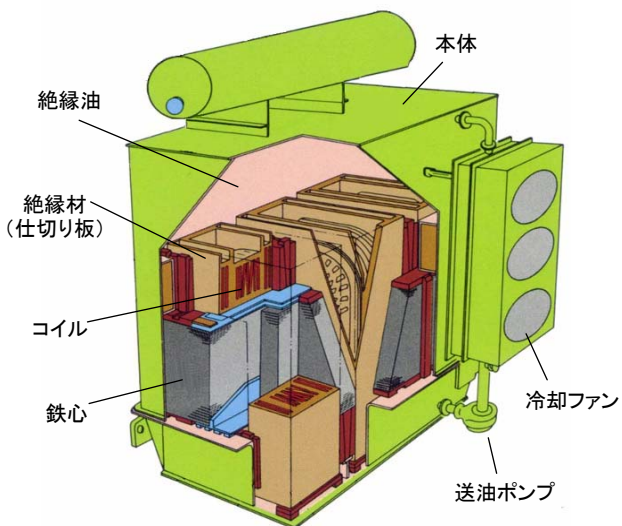
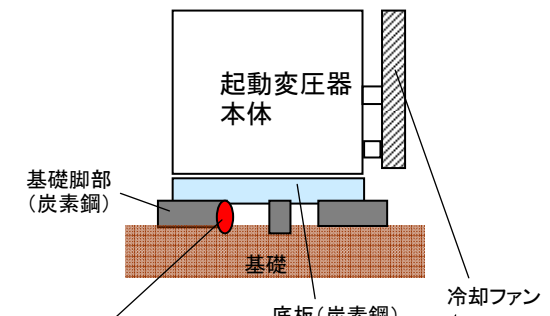
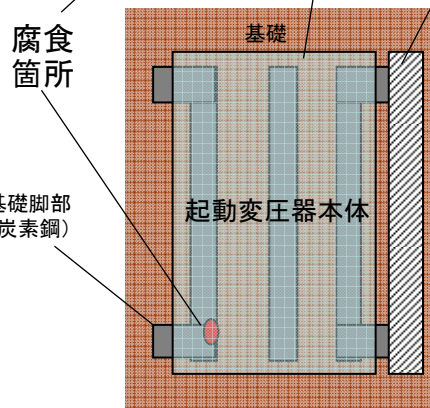
図-7 起動変圧器取替工事

起動変圧器の基礎脚部の一部に腐食が確認されたことから、予防保全対策として変圧器を予備品に取り替えた。

起動変圧器の基礎脚部の一部に腐食が確認されたことから、予防保全対策として変圧器を予備品に取り替えた。
