平成22年10月28日
原子力安全対策課
(2 2 - 6 6)
<14時記者発表>

美浜発電所2号機の定期検査状況について (調整運転中における電気出力の変動の原因と対策)

美浜発電所2号機の定期検査状況について (調整運転中における電気出力変動の原因と対策)

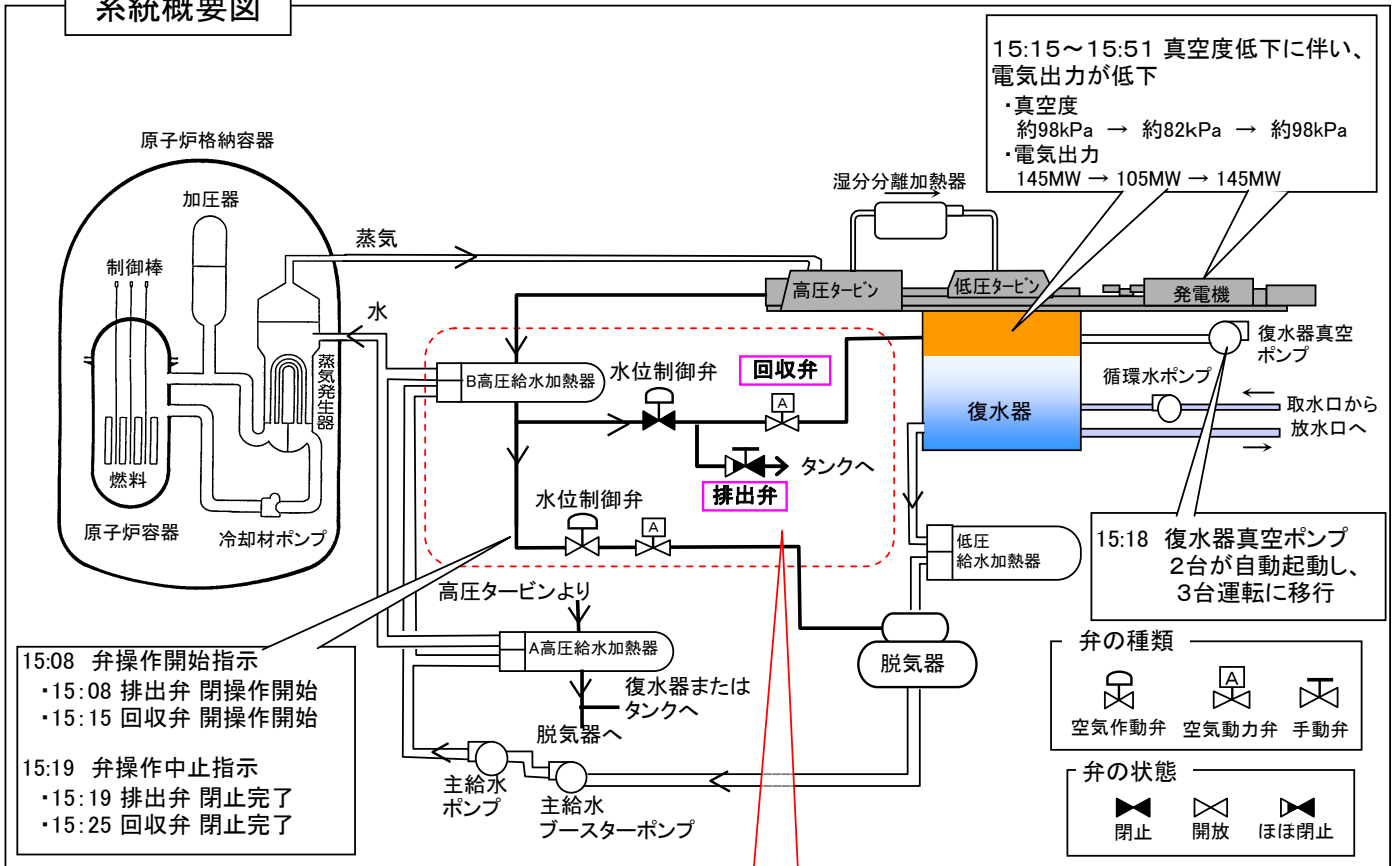
系統概要図

高圧給水加熱器ドレンをタンクへの排出から復水器への回収に切り替える際、弁の操作にあたった運転員が、排出弁の閉止を確認せずに復水器への回収弁を開いたことにより、タンクへの排出弁側から復水器に空気が吸い込まれ、復水器真空度が低下し、電気出力が低下したものと推定された。

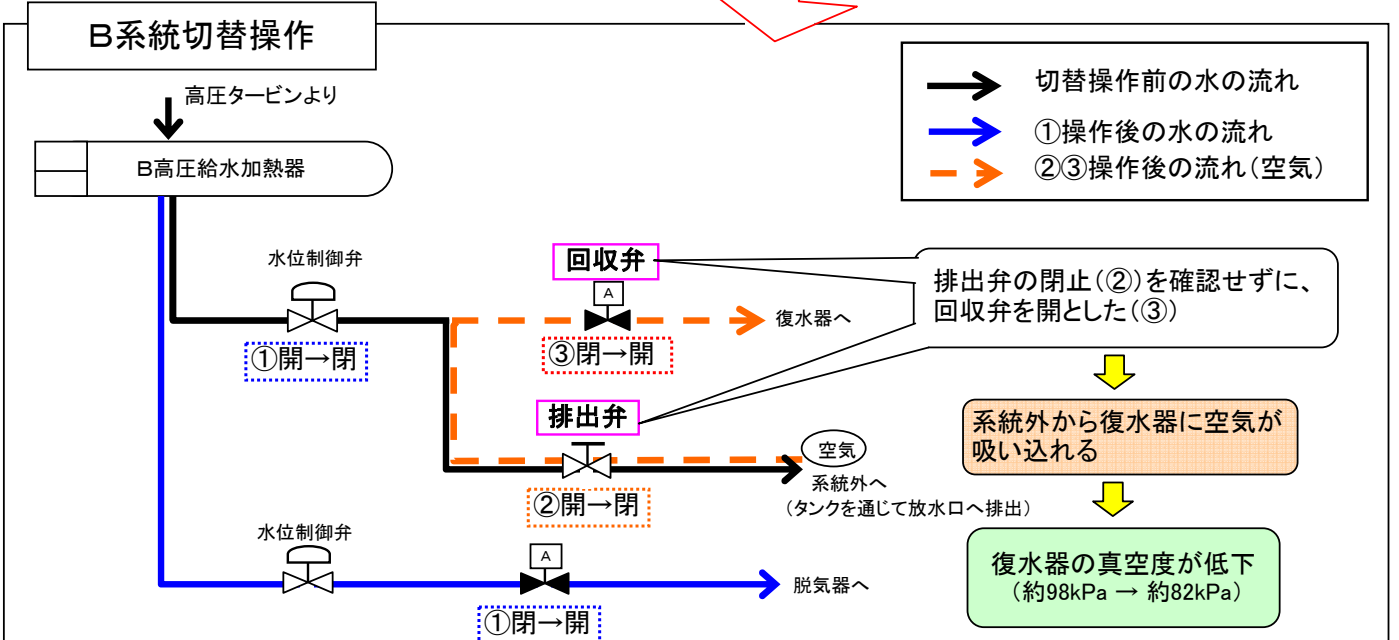
B系統切替操作

く操作を実施しており、B系のドレン切替操作の際に、復水器の真空度が低下した。

- ・現場で弁を操作していた運転員2名（運転員A、B）に聞き取り調査を行った結果、運転員AがA系のドレン切替操作を完了させた後、B系の切替操作に移った際、運転員BのOJT（On-the-Job Training）として、運転員Aは排出弁を途中まで閉止した後、運転員Bに操作を交代した。その後、運転員Aは、運転員Bが当該弁の閉止を完了したことを確認せずに、回収弁の開操作を開始したことがわかった。

○今回の事例を含めて、確認を怠ったことによるトラブル事例を用いて、運転員全員に対して操作のステップごとに「1操作・1確認」を行って次の操作を進めることの重要性を再認識させるための研修を実施する。

○OJTの際、操作者の操作に対する指導員の確認を徹底させる。

○上位者が、あらかじめOJT指導員に対し、操作のポイントやリスクを問いかけて確認し、それらが現場で確実に指導されるようにする。
